**INSTITUTO FEDERAL DE EDUCAÇÃO, CIÊNCIA E TECNOLOGIA DE SERGIPE  
CAMPUS ARACAJU  
DIRETORIA DE ENSINO  
COORDENADORIA DE ENGENHARIA CIVIL  
CURSO DE BACHARELADO EM ENGENHARIA CIVIL**

**RETROANÁLISE, INSPEÇÃO E RECUPERAÇÃO DE PONTES RODOVIÁRIAS:  
ESTUDO DE CASO - PONTE SOBRE O RIO DAS PEDRAS - AREIA BRANCA/SE**

**MONOGRAFIA**

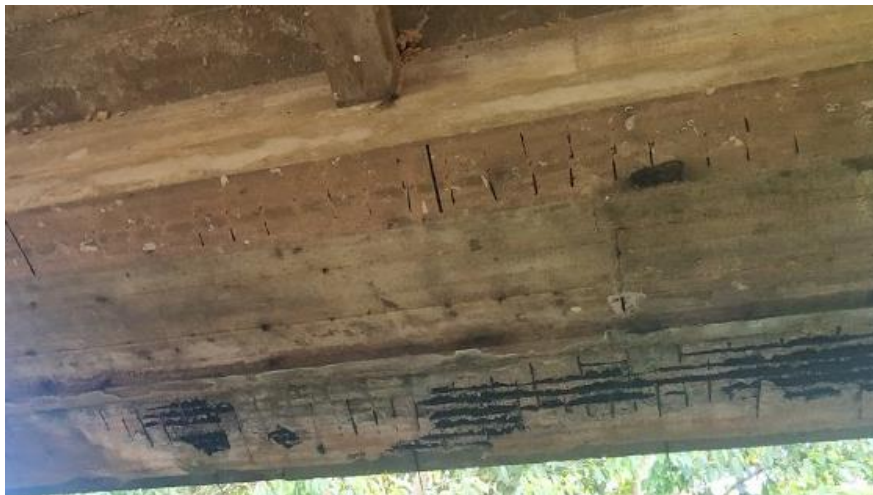
**Figura 18 – Armaduras expostas e corroídas**

Como mostra a figura 18, foram verificadas várias regiões com armaduras expostas e com indícios de corrosão, principalmente na face inferior das lajes dos passeios, além de regiões com ausência de cobrimento das armaduras transversais. Na face superior desses elementos foi observada a presença de rachaduras longitudinais (figura 19), provavelmente causadas pelas tensões geradas no concreto devido a formação de produtos expansivos no processo de corrosão das armaduras de aço.

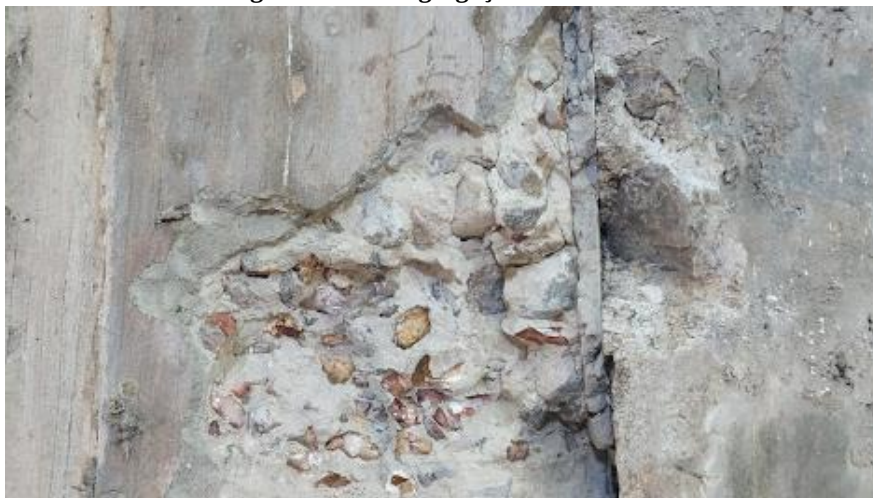
**Figura 20 – Desagregação do concreto**

Um dos encontros apresenta uma zona significativa de desagregação (figura 20). Nessa região foi possível identificar os constituintes do concreto, o qual possui como agregado graúdo o seixo rolado. Além disso, os agregados superficiais estavam praticamente soltos, sendo possível a retirada com muita facilidade, ou seja, nitidamente o elemento apresentava baixa resistência. Britto (2015) afirma que concretos fabricados com brita granítica apresentam, aos 28 dias, resistência a compressão simples cerca de 30% maior que concretos com seixo rolado. Por isso, as britas são mais utilizadas em estruturas que requerem maior resistência, fazendo com que o seixo entrasse em desuso na construção de pontes nos últimos anos.

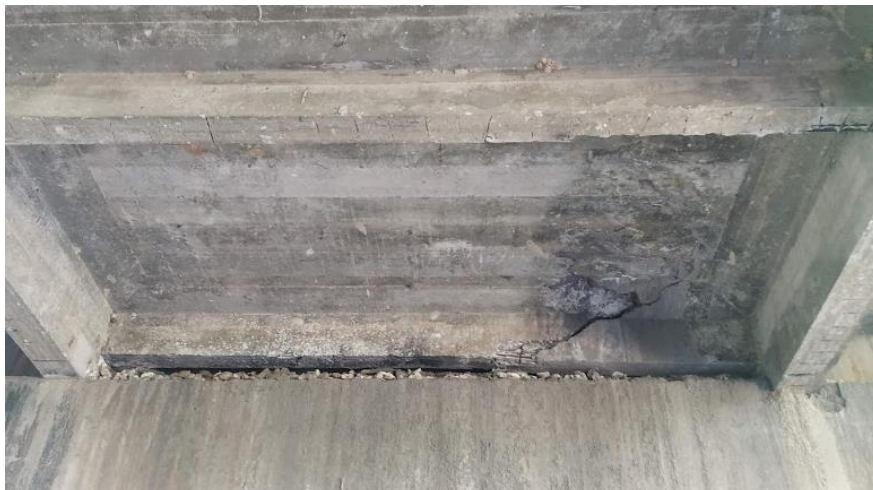
**Figura 21 – Rachadura na laje e transversina**

Outro problema observado, e de maior destaque, foi uma rachadura do tabuleiro até a viga transversina na extremidade da ponte (figura 21). Próxima a essa manifestação patológica, foi observado um deslocamento vertical significativo da viga longitudinal (figura 22).

Como no caso da transversina VT5, o recalque aplicado causou um grande aumento nas tensões normais. Na posição 2 do trem-tipo, houve um aumento de 2.449,72% da tensão normal máxima na combinação última excepcional em relação a combinação última normal de projeto. Dessa maneira, possivelmente o recalque da longarina também foi responsável pelo deslocamento do concreto no ponto analisado, como mostra figura 21, o que tornou as armaduras suscetíveis a corrosão.

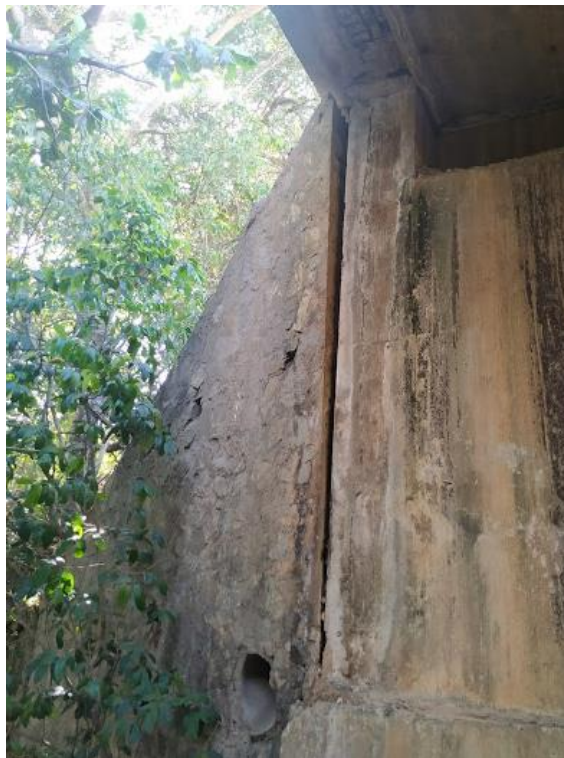
**Figura 23 – Deslocamento do encontro**

Também foi identificado que os encontros da ponte eram formados por três partes isoladas: um elemento principal, logo abaixo da viga transversina da extremidade, e dois elementos laterais. Ao longo do tempo, essa disposição culminou na ocorrência de deslocamentos das peças laterais como mostrado na figura 23. Tamañha a instabilidade desses elementos, com o passar do tempo, um deles caiu (figura 24).

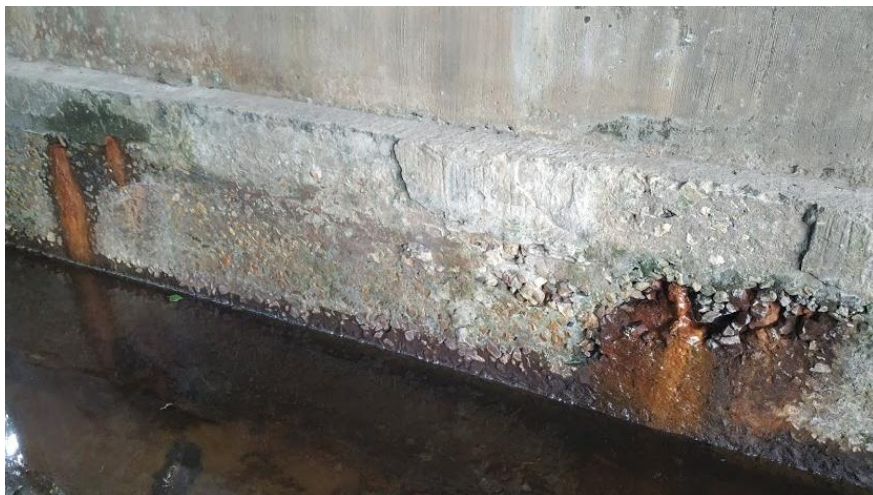
**Figura 25 – Percolação de água no encontro**

Na parte inferior de um dos encontros, notou-se alguns pontos de infiltração (figura 25) que causaram a exposição de britas devido a percolação da água.

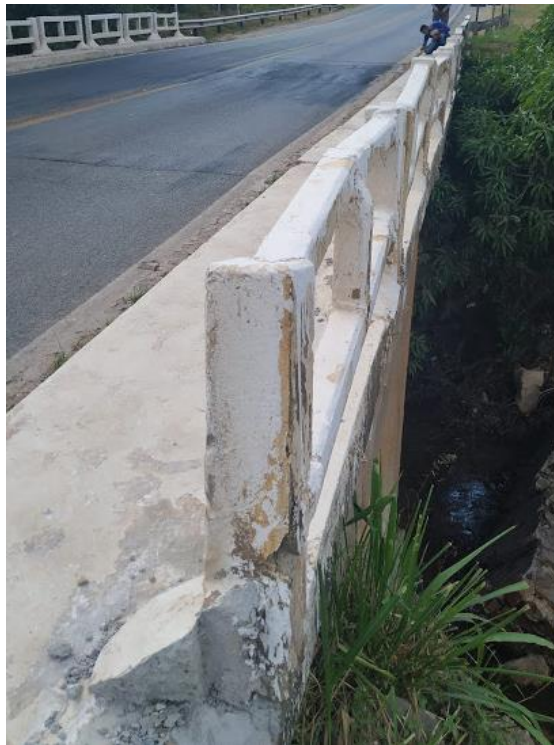
**Figura 26 – Deterioração do guarda corpo**

Os guarda-corpos estavam bastante danificados (figura 26), com os elementos sem prumo e sem alinhamento e com áreas de deslocamento de concreto. Além disso, esses componentes apresentavam fixação falha ao passeio, em alguns pontos havia arames para amarração (figura 27).

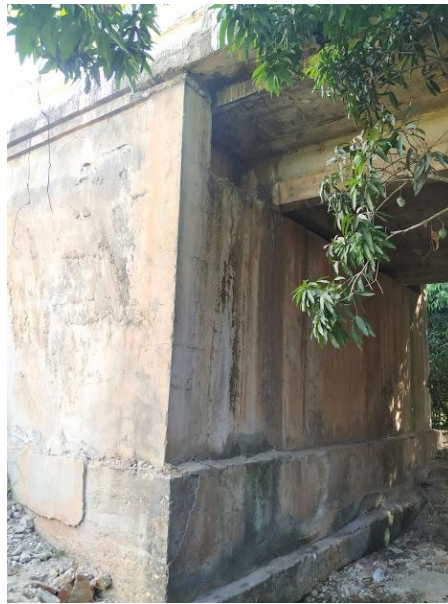
**Figura 28 – Manchas de umidade**

Por fim, identificaram-se nos encontros da ponte manchas de umidade ao longo das paredes (figura 28).

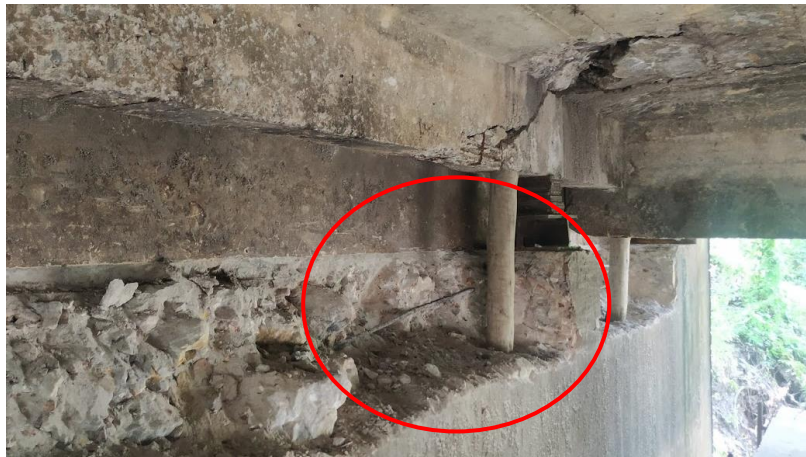
**Figura 48 – Concreto com seixo e aço CA-25 no encontro**

Como citado anteriormente, o encontro foi construído com seixo rolado, nessa visita constatou-se que esse elemento foi executado com concreto simples, porém foi identificada uma barra de aço CA-25 próxima a transversina conforme figura 48.

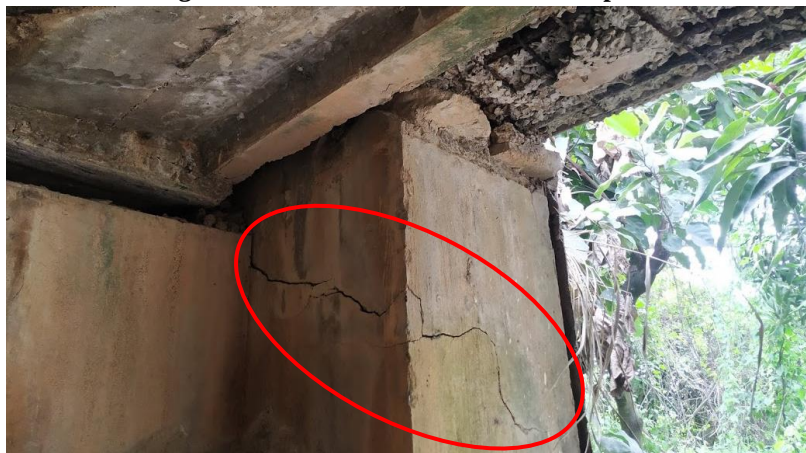
**Figura 49 – Rachadura no encontro da ponte**

Durante a visita técnica de acompanhamento a obra, foi possível identificar novas patologias e a evolução de algumas já existentes, como uma longa rachadura em um dos encontros abaixo do passeio (figura 49) e a segregação do concreto do passeio (figura 50).
