**PROCEDIMENTOS DE RECUPERAÇÃO EM ESTRUTURA DE CONCRETO**  
**DEGRADADA POR AGENTES CORROSIVOS – ESTUDO DE CASO EM UM**  
**EDIFÍCIO LOCALIZADO EM ARACAJU-SE**

**MONOGRAFIA**

Monografia apresentada como requisito parcial à  
obtenção do título de Bacharel, da Coordenação do  
Curso de Engenharia Civil, do Instituto Federal de  
Sergipe – Campus Aracaju

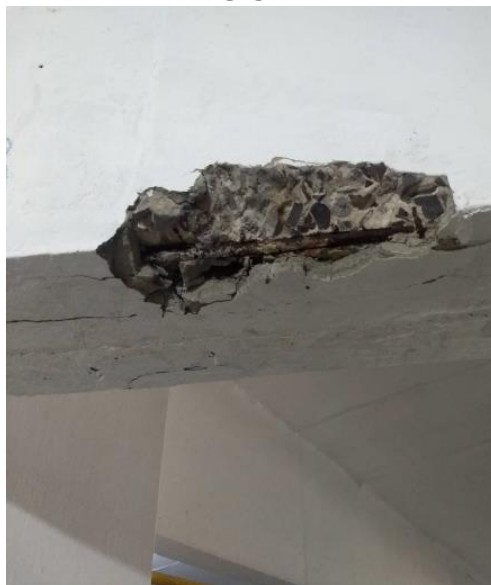
**Figura 32 – Vigas da garagem – Ponto G13**

No G13 (Figura 32) foi encontrado indícios de corrosão das armaduras, fissuração e segregação do concreto. O G18 (Figura 33), além de também apresentar indícios de corrosão e fissuras, foi identificado o recobrimento insuficiente das seções. Também foi possível perceber que em algumas vigas não possuíam estribos, como na Figura 33, entretanto esse fato não foi apontado pela empresa contratada em seu relatório final, nem passado para a administração do condomínio.

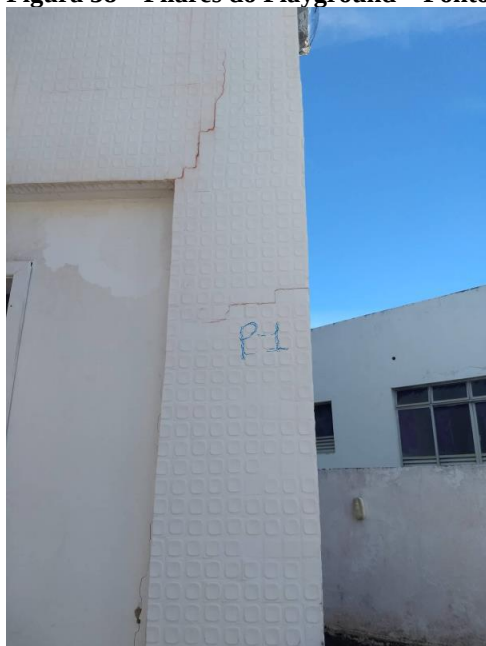
Figura 38 – Pilares do Playground – Ponto P1

Tanto no P1 (Figura 38), quanto no P2 (Figura 39), foram identificadas fissuras no concreto.
