INSTITUTO FEDERAL DE SERGIPE  
COORDENADORIA DO CURSO DE ENGENHARIA CIVIL  
JHONATTAN LEITE CORDOVIL

UTILIZAÇÃO DE ENSAIOS NÃO DESTRUTIVOS PARA ANÁLISE E INSPEÇÃO DE  
UMA PONTE HÍBRIDA DE CONCRETO ARMADO E MADEIRA LOCALIZADA NA  
CIDADE DE ESTÂNCIA-SE

Trabalho de conclusão de curso apresentado ao  
Instituto Federal de Sergipe como pré-requisito para  
a obtenção do grau de Bacharel em Engenharia Civil.

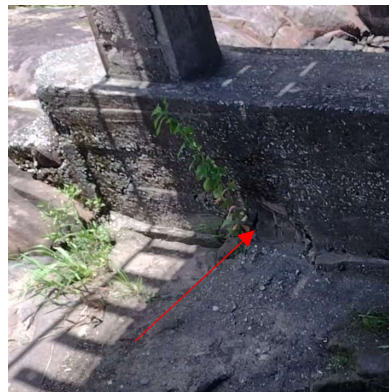
Através da inspeção realizada na infraestrutura da ponte pôde ser constatado que o EF 03 apresenta uma fratura. Esta pode ser resultado de tensões internas provocadas pela camada expansiva de óxido de ferro proveniente da corrosão das armaduras. Além desta fratura existe vegetação crescendo no entorno do elemento. Tal manifestação patológica pode possibilitar a entrada de agentes agressivos no elemento estrutural, vide figura 28

Figura 28 -Sapata corrida EF3  
Fonte: Próprio autor (2021)

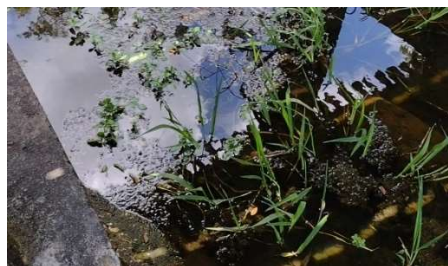
As demais sapatas apresentam muita sujeira na sua superfície, contudo entre a sapata corrida EF4 e EF5 há acúmulo de água parada e bastante vegetação, como pode ser visto na figura 29.

Figura 29 -Água parada entre sapata 04 e 05  
Fonte: Próprio autor (2021)

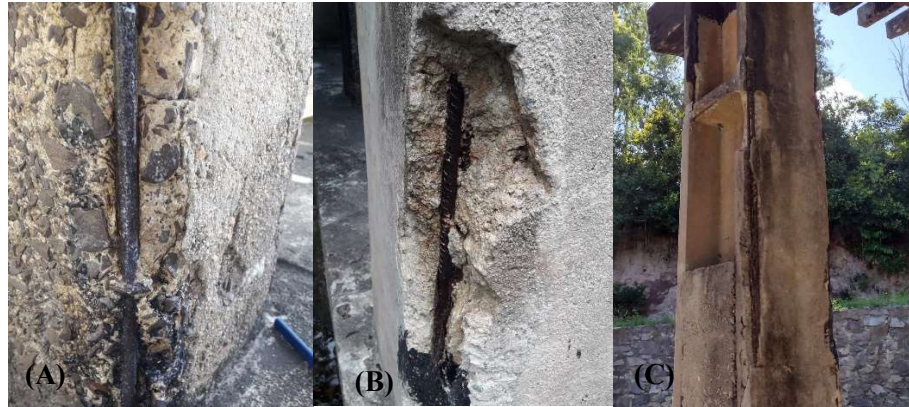
Por meio da inspeção realizada nos elementos da mesoestrutura pôde ser constatado que a maioria dos pilares apresentam exposição de armaduras e corrosão. Na figura 31 é evidenciado nos pilares P9, P11 e P12 disgregação, corrosão e exposição das armaduras. A disgregação ocorre devido a tensões internas causadas pela expansão do óxido de ferro produto da corrosão das armaduras. A pequena camada de cobrimento também pode ter facilitado a entrada de agentes agressivos. Através de uma medição com um paquímetro puderam ser mensurados nos pilares P11, P12 e P9, respectivamente, os cobrimentos de 1,38 cm, 3,97 cm e 1,12 cm. De acordo com a NBR 6118:2014 o cobrimento recomendado para pilares na zona respingos de maré é de 50 mm.

Figura 31 -Exposição de armadura e corrosão, pilar P11 (A), pilar P12 (B) e pilar P9 (C)  
Fonte: Próprio autor (2021)

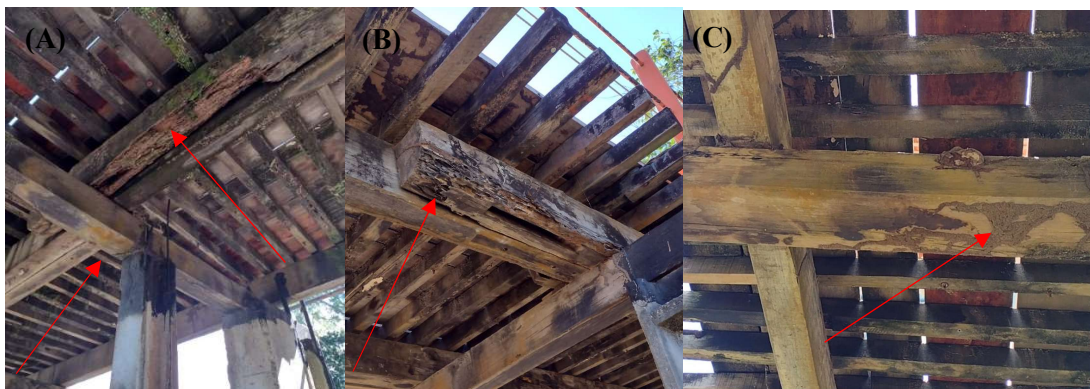
A superestrutura é composta por elementos de madeira os quais são, longarinas, transversinas e vigas de apoio para tabuleiro. Mediante a realização da inspeção nas peças que compõem a superestrutura puderam ser encontradas transversinas, longarinas e outras peças com perda de seção resistente, por conta do ataque de cupins, que são insetos xilófagos. Na figura 32 (A) e (B) é possível verificar uma perda de seção resistente. Caso a perca continue a acontecer a peça não conseguirá resistir às solicitações que foi dimensionada e pode culminar no rompimento da peça.

Figura 32 -Ataque de insetos xilófagos em peças de madeira, longarina sobre o P5 (A), longarina sobre o P7 (B) e transversina sobre o EF 01 (C)  
Fonte: Próprio autor (2021)

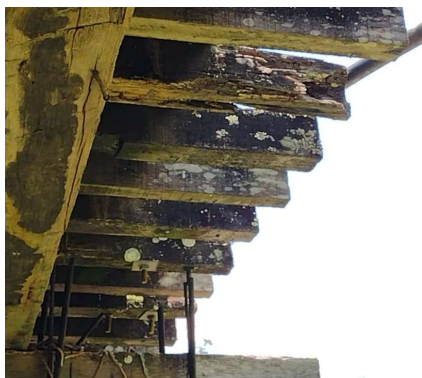
Além disso também foram encontradas, acima do EF 07, vigas que servem de apoio ao tabuleiro com presença de fungos empoladores e peças com ataque de cupins, como pode ser visto na figura 33. Fungos empoladores se proliferam na madeira devido a existência de umidade, contudo eles não deterioram a madeira apenas causam prejuízo estético.

Figura 33 -Ataque de fungos empoladores  
Fonte: Próprio autor (2021)

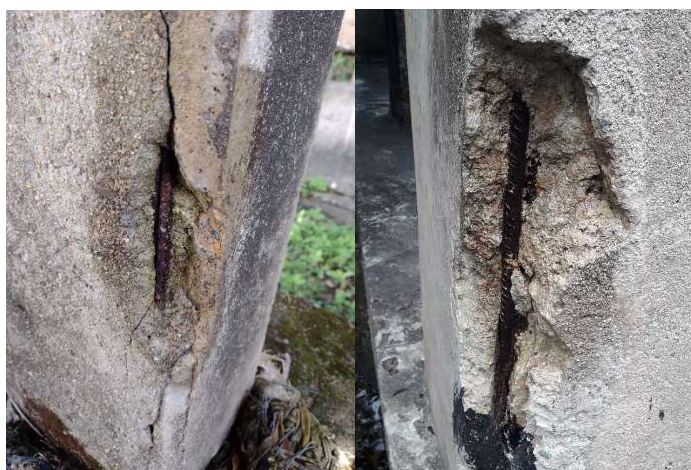
Por conta da estrutura estar em uma propriedade privada, não puderam ser executadas as fraturas iniciais para aspergir a solução de fenolftaleína. Contudo, a solução foi borrifada em fraturas pré-existent nos elementos estruturais, vide figura 37.

Figura 37 -Ensaio de carbonatação  
Fonte: Próprio autor (2021)
