**INSTITUTO FEDERAL DE EDUCAÇÃO, CIÊNCIA E TECNOLOGIA DE  
SERGIPE  
CAMPUS ARACAJU  
DEPARTAMENTO DE DESENVOLVIMENTO DE ENSINO  
COORDENADORIA DE ENGENHARIA CIVIL  
CURSO DE BACHARELADO EM ENGENHARIA CIVIL**

**EMPREGO DO MANUAL DE MANUTENÇÃO EM BARRAGENS DE  
CONCRETO PARA A AVALIAÇÃO DA MANUTENIBILIDADE EM DUAS  
BARRAGENS DO ESTADO DE SERGIPE.**

**MONOGRAFIA**

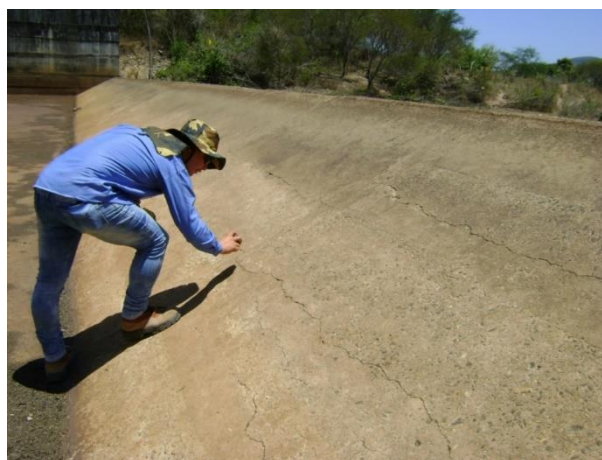
**Foto 7 - Fissuras na Bacia de Dissipação da Barragem Jacarecica I em Itabaiana/SE.**

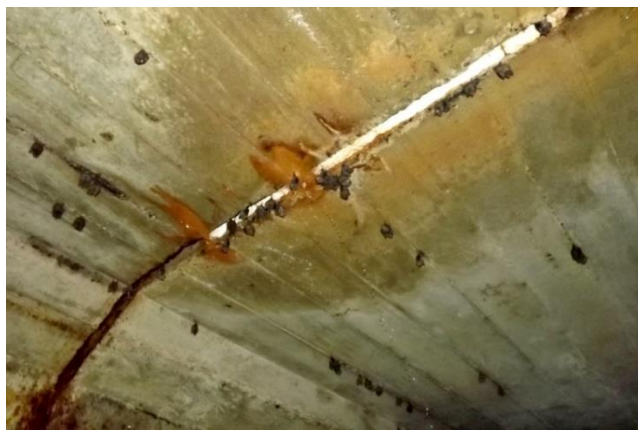
**Figura 16 - Infiltrações na Galeria da Barragem Jacarecica II em Malhador/SE.**

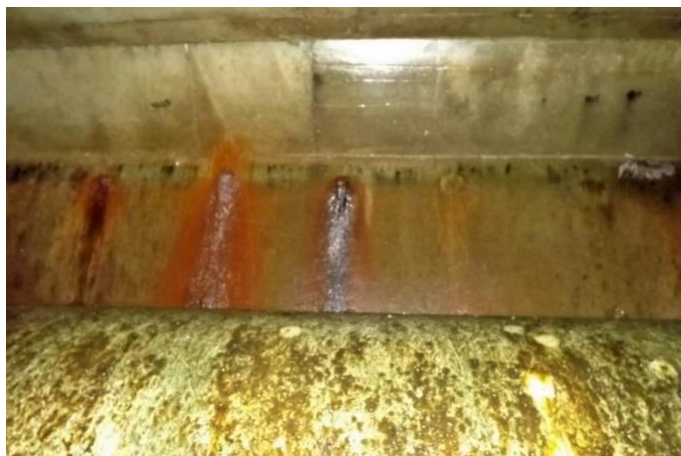
**Figura 17 - Surgências na Galeria da Barragem Jacarecica II em Malhador/SE.**

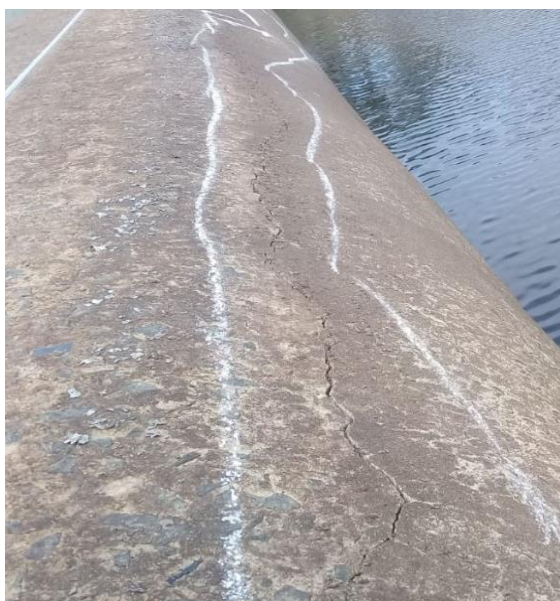
**Figura 18 - Cavitação no Vertedouro da Barragem Jacarecica I Em Itabaiana/SE.**

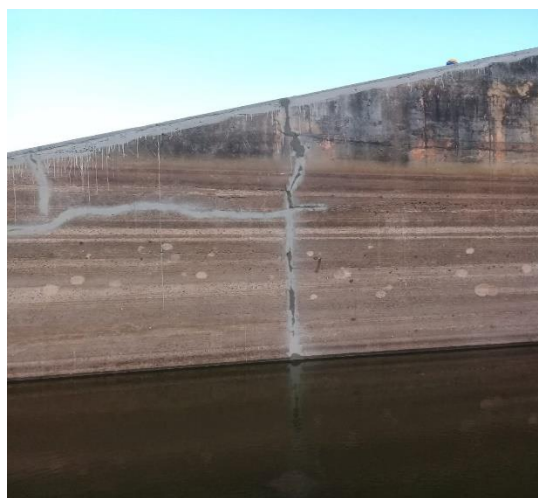
**Figura 20 - Impermeabilização e Selamento de Fissuras na Ombreira da Barragem Gov. João Alves Filho em Itabaiana /SE.**

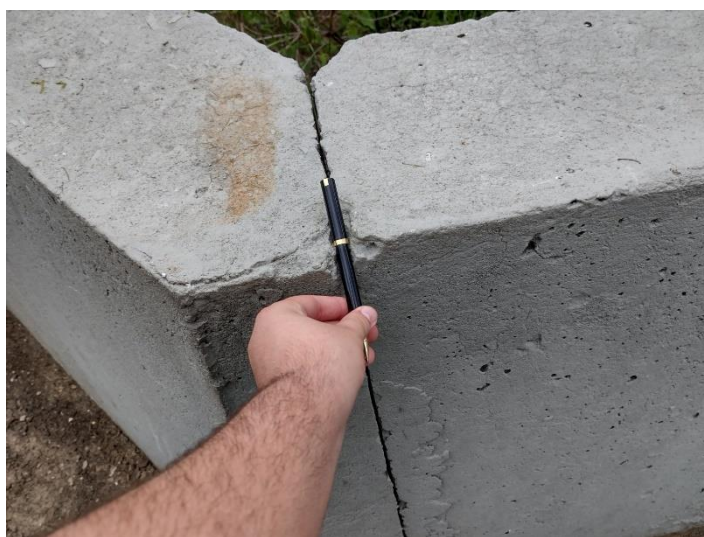
**Foto 14 - Junta de dilatação deficiente localizada sobre a ombreira direita do barramento.**

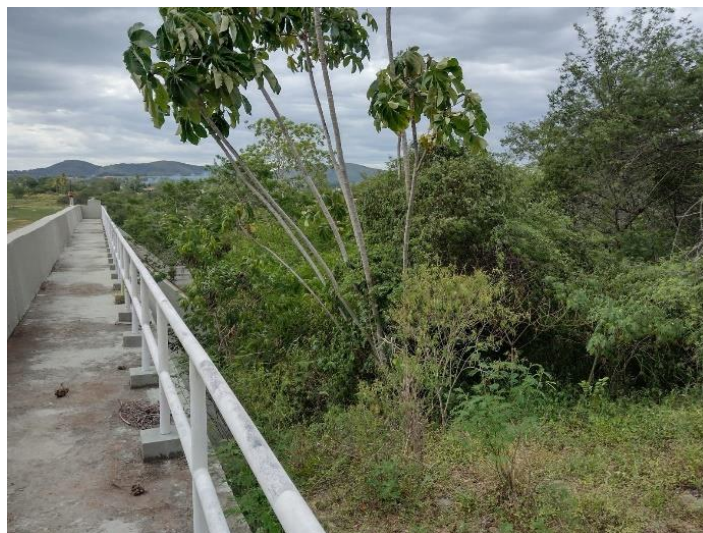
**Foto 15 - Paramento de jusante direito do barramento, com presença de vegetação arbustiva e arbórea (tronco -  $\varnothing \leq 0,5$  m).**

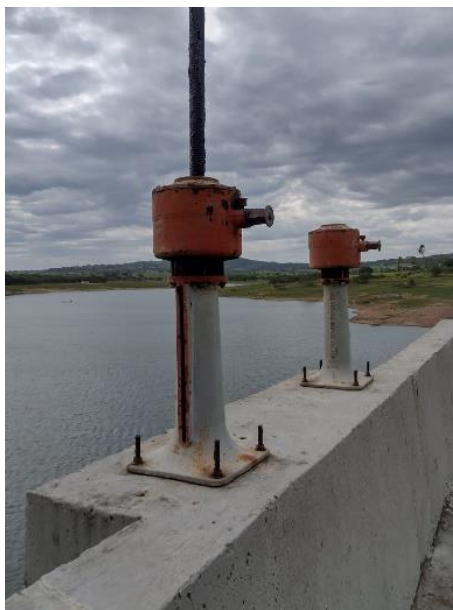
**Foto 18 - Registro de tomada d'água com pontos de corrosão, porém funcional.**

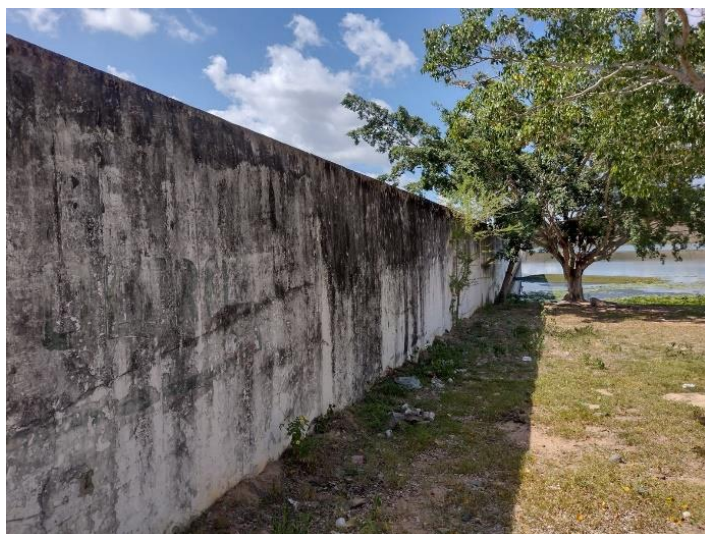
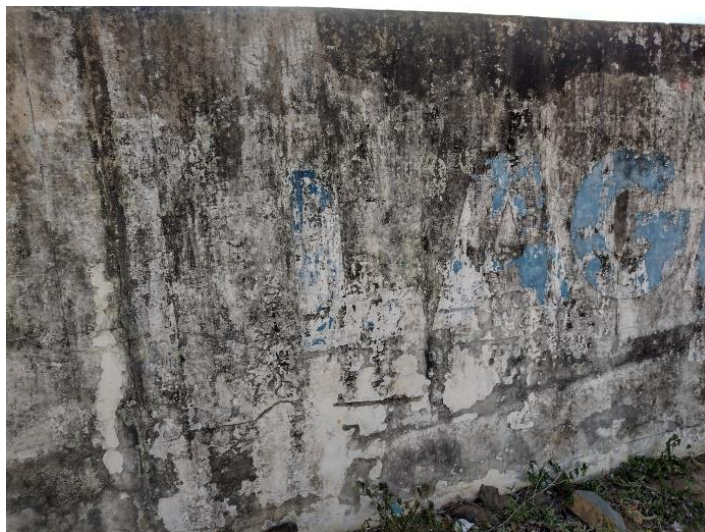
Ombreira  
esquerda a  
montante do  
barramento, nesta  
é notável as  
marcas de  
desgaste natural  
devido as  
variações da  
lâmina d'água,  
além de  
pequenas, porém  
longas fissuras.

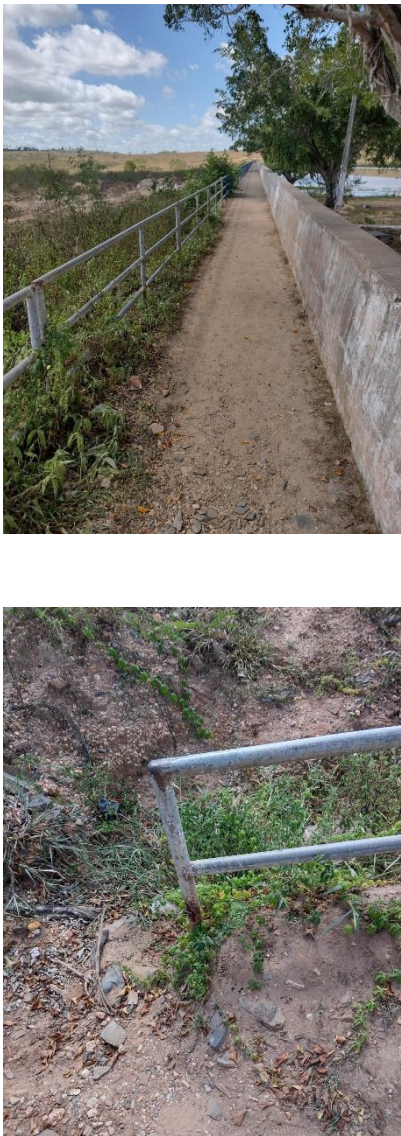
| <p><b>1.3.</b></p> | | <p>Passeio de acesso a crista do maciço pela parte superior da ombreira esquerda, onde é visível as condições deficientes na estrutura de guarda-corpo (falta de pintura e pontos de corrosão) e acúmulo prejudicial de vegetação.</p> |

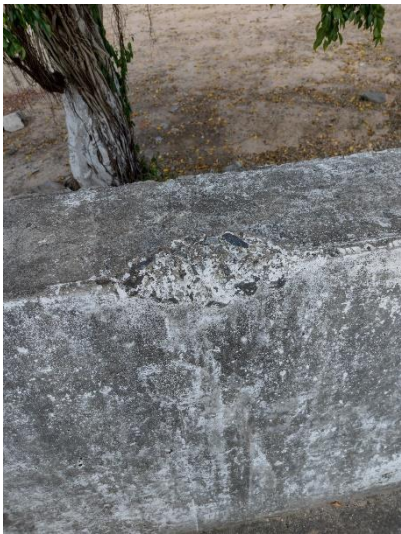
| 1.5. | | <p>Seção de concreto desagregada (bicheira) 01 – localizada sobre a ombreira esquerda do barramento.</p> |

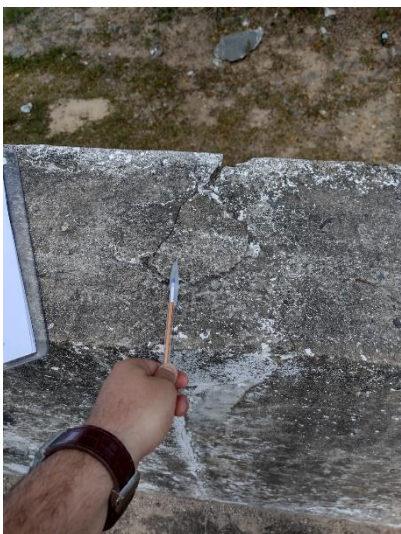
| 1.7. | | <p>Seção de concreto desagregada (bicheira) 02 – localizada sobre a ombreira esquerda do barramento.</p> |

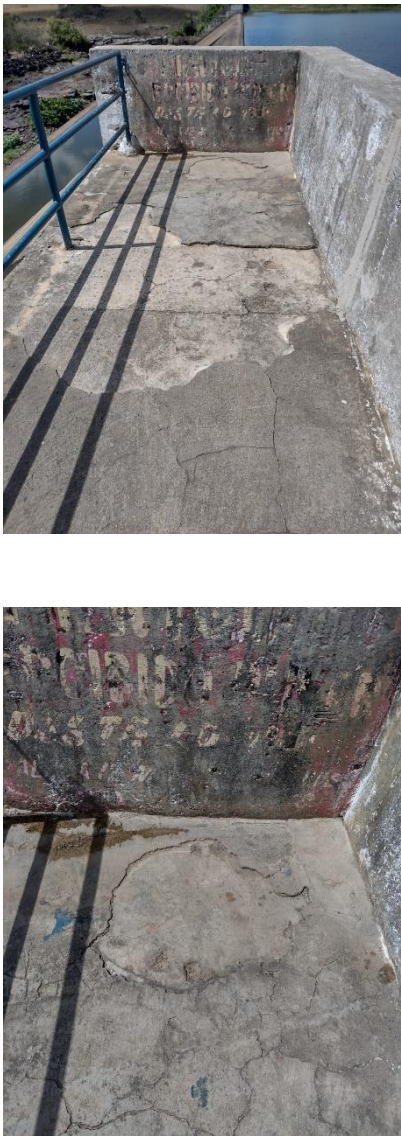
| <b>2.9.</b> | | <p>Passeio de acesso sobre a crista esquerda do maciço, onde é visível os pontos de desagregação da proteção mecânica do piso</p> |

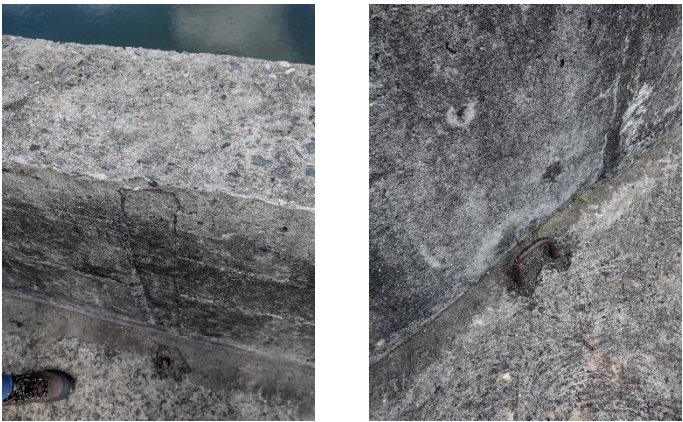
| 2.13. | | <p>Seção de concreto desagregada (bicheira) 03; Pontos de armadura exposta 01 - localizada sobre a crista direita do barramento.</p> |

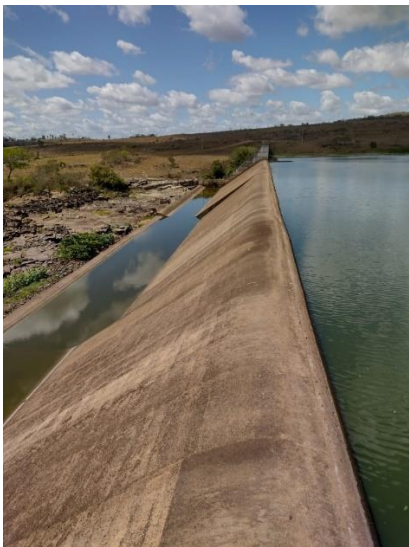
| Elementos de Barragens de Concreto (Tipo da Estrutura): | | |
|---|---|---|
| 3.1. | | Vertedouro de superfície com desgastes superficiais tais como fissuras e pontos de cavitação |

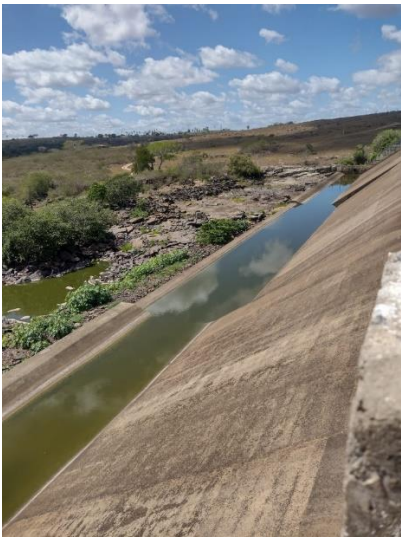
| 3.2. | | Vertedouro de superfície com desgastes superficiais tais como fissuras e pontos de cavitação |

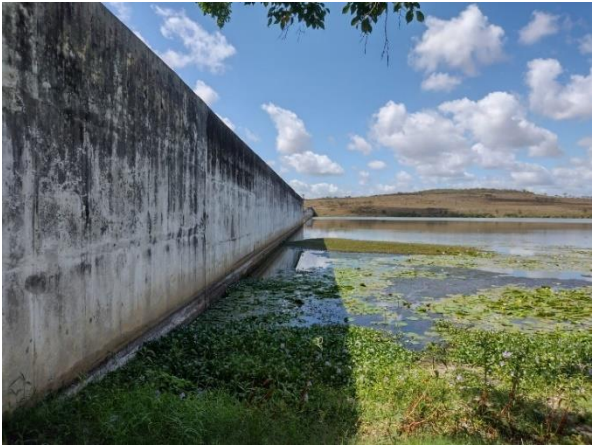
| Nº | FOTO (MANIFESTAÇÃO PATOLÓGICA) | OBSERVAÇÃO |
|---|---|---|
| 4.1. | | <p>Talude de montante no lado esquerdo com a presença de manchas de umidade (morfo e eflorescência) e fissuras em todo comprimento.</p> |

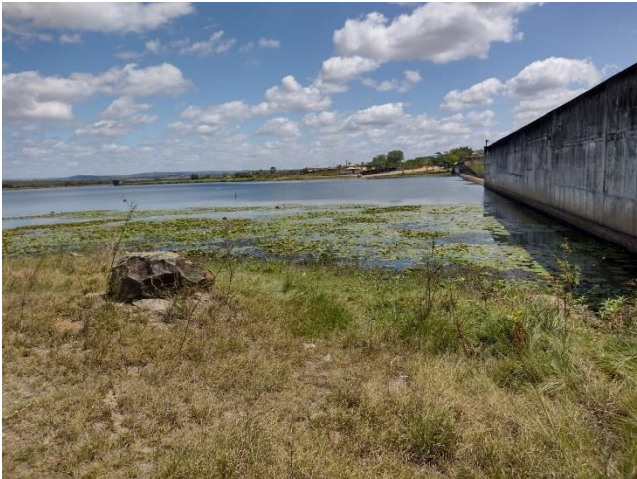
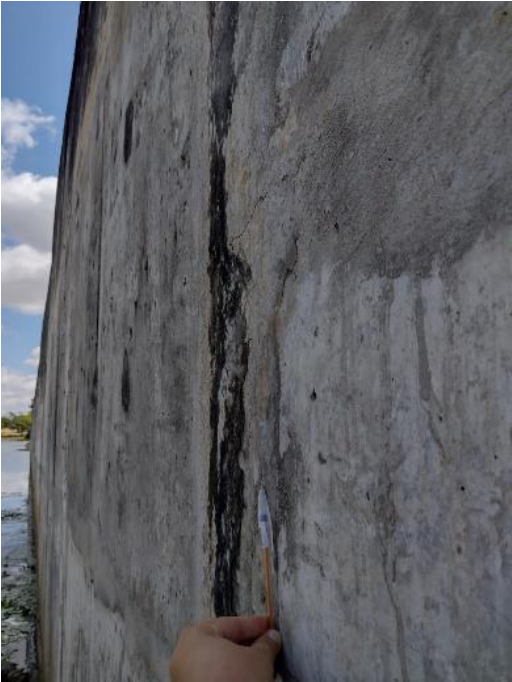
| Nº | FOTO (MANIFESTAÇÃO PATOLÓGICA) | OBSERVAÇÃO |
|---|---|---|
| 4.2. | <br> | <p>Talude de montante no lado direito com a presença de manchas de umidade (morfo e eflorescência) e fissuras em todo comprimento.</p> |

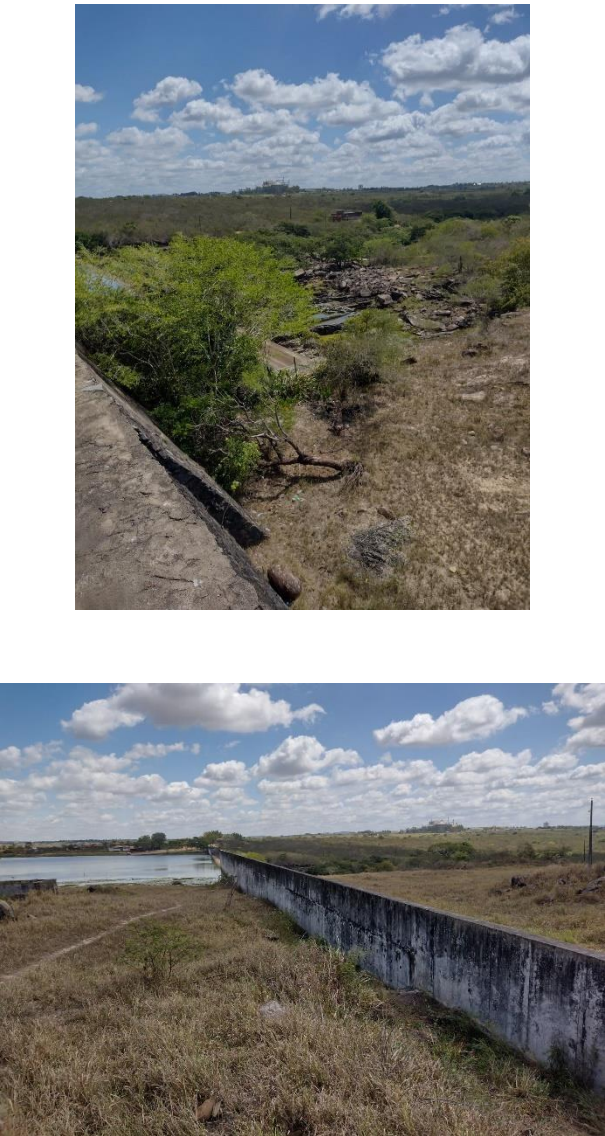
| <p>5.1.</p> | | <p>Paramento de jusante direito do barramento, com presença de fissuras e de vegetação arbustiva e arbórea (tronco – <math>\varnothing \geq 0,5 \text{ m}</math>)</p> |

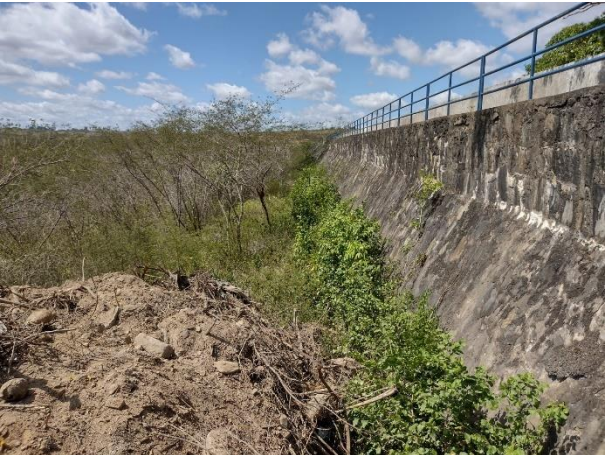
| <p>5.2.</p> | | <p>Paramento de jusante esquerdo do barramento, com presença de fissuras e de vegetação arbustiva e arbórea (tronco – <math>\varnothing \geq 0,5 \text{ m}</math>)</p> |

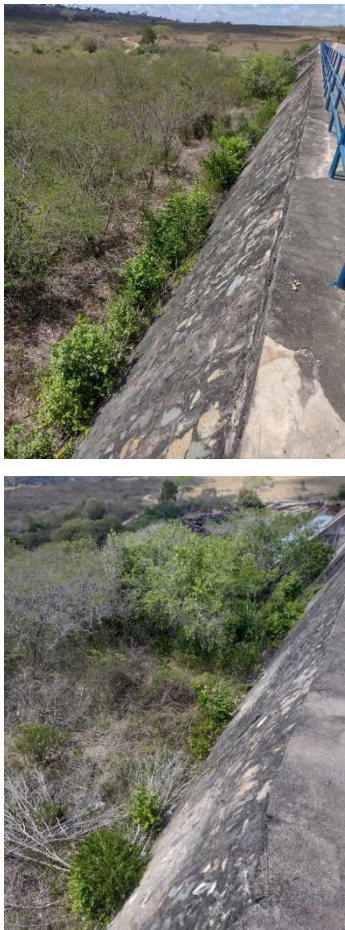
| 5.2. | | Paramento de jusante esquerdo do barramento, com presença de fissuras e de vegetação arbustiva e arbórea (tronco – $\varnothing \geq 0,5 \text{ m}$ ) |

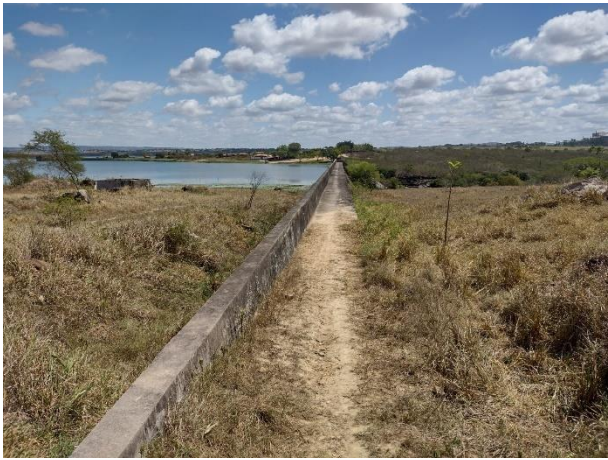
| | <input type="checkbox"/> Corrosão da Armadura<br><input type="checkbox"/> Desalinhamento e Deslocamento Diferencial<br><input type="checkbox"/> Infiltração<br><input checked="" type="checkbox"/> Surgências<br><input type="checkbox"/> Abrasão e Cavitação | |
|---|---|---|
| 6.1. | | Passeio de acesso a crista do maciço pela parte superior da ombreira direita, onde é visível o acúmulo prejudicial de vegetação. |

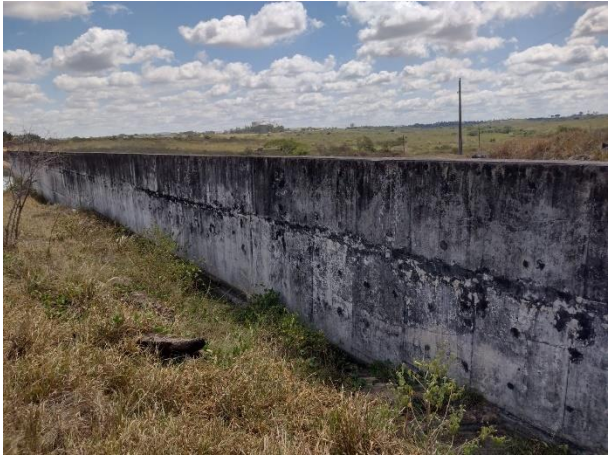
| | <input type="checkbox"/> Corrosão da Armadura<br><input type="checkbox"/> Desalinhamento e Deslocamento Diferencial<br><input type="checkbox"/> Infiltração<br><input checked="" type="checkbox"/> Surgências<br><input type="checkbox"/> Abrasão e Cavitação | |
|---|---|---|
| 6.2. | | Ombreira direita a montante do barramento, nesta é notável as marcas de desgaste natural devido as variações da lâmina d'água, além de pequenas, porém longas fissuras |

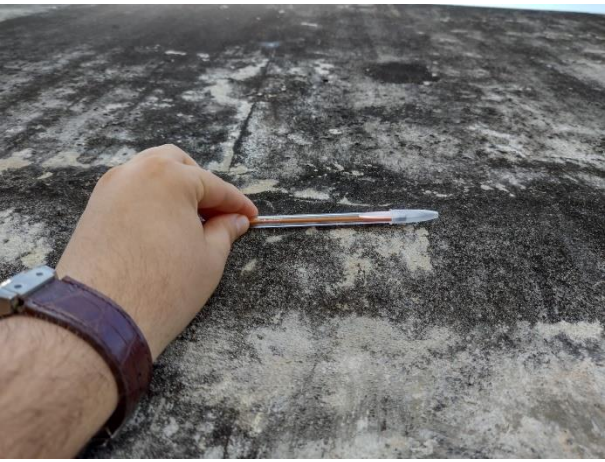
| 6.3. | | Fissura 01 – localizada na ombreira direita do barramento. |

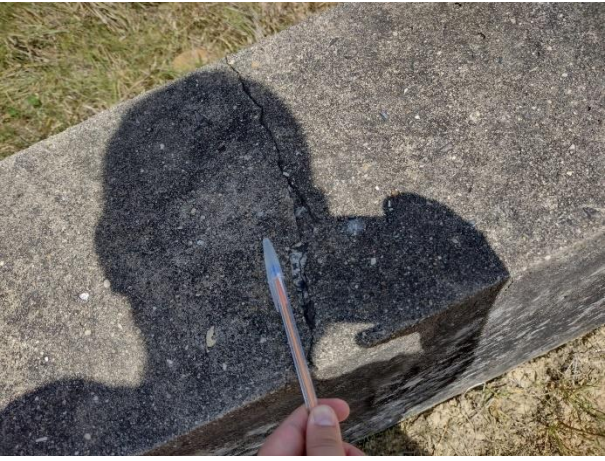
| 6.4. | | Fissura 02 – localizada na ombreira direita do barramento. |

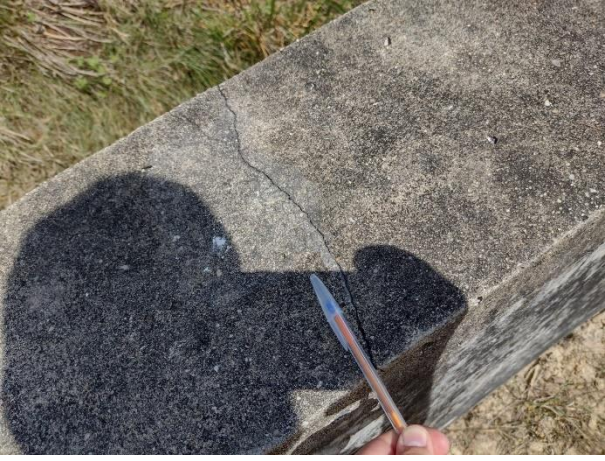
| 6.5. | | Fissura 03 – localizada na ombreira direita do barramento. |

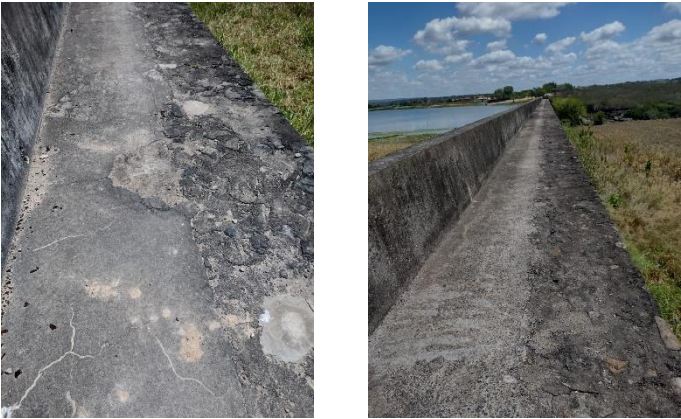
| <p><b>6.10.</b></p> | | <p>Passeio de acesso sobre a ombreira direita do maciço, onde é visível os pontos de desagregação da proteção mecânica do piso</p> |

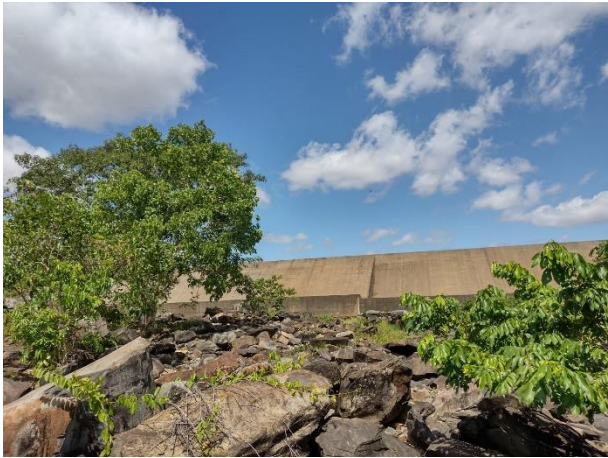
| Nº | FOTO (MANIFESTAÇÃO PATOLÓGICA) | OBSERVAÇÃO |
|---|---|---|
| 10.1. | | Bacia de dissipação a jusante do maciço com sistema de enrocamento para conter a erosão devido a abrasão da água. |

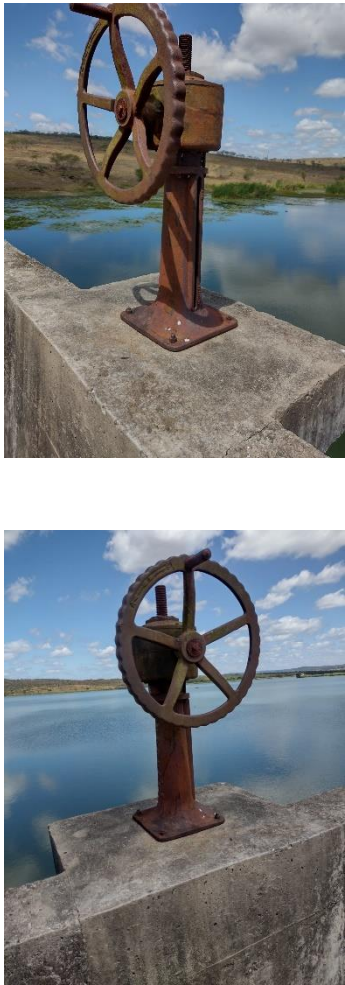
| | <input type="checkbox"/> Corrosão da Armadura<br><input type="checkbox"/> Desalinhamento e Deslocamento Diferencial<br><input type="checkbox"/> Infiltração<br><input type="checkbox"/> Surgências<br><input type="checkbox"/> Abrasão e Cavitação<br><br><b>Reservatório:</b> | |
|---|---|---|
| 11.1. | | <p>Registro de tomada d'água com déficits de vedação devido a corrosão.</p> |

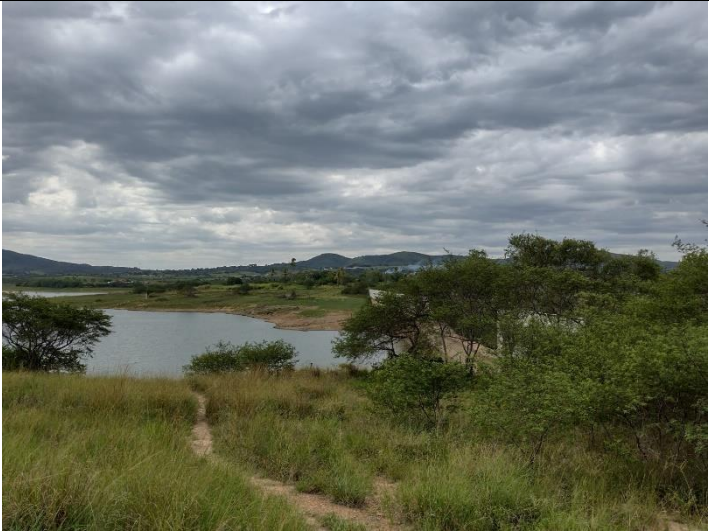
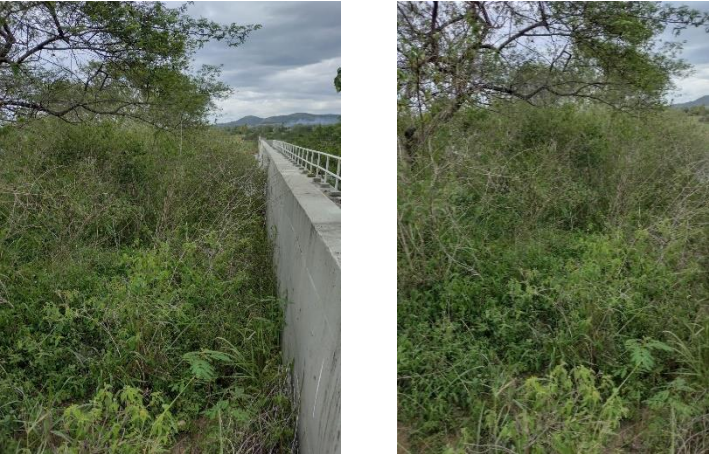
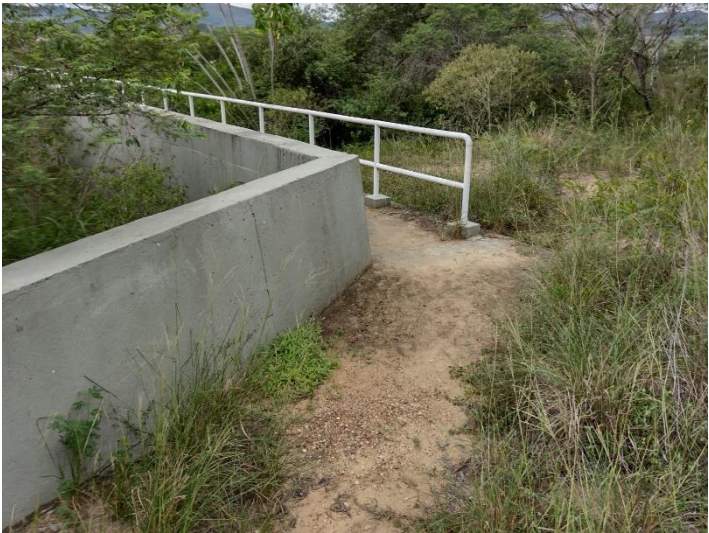
| Nº | FOTO (MANIFESTAÇÃO PATOLOGICA) | OBSERVAÇÃO |
|---|---|---|
| 1.1 | | <p>Acesso a ombreira direita do barramento, com presença de vegetação arbustiva e arbórea (tronco – <math>\varnothing \leq 0,5 \text{ m}</math>)</p> |

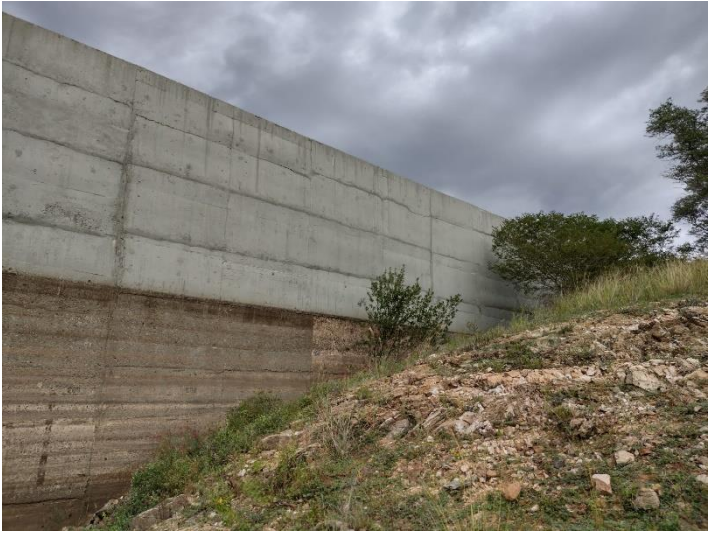
| 1.2. | | <p>Ombreira direita a montante do barramento, nesta é notável pequenas, porém longas fissuras.</p> |

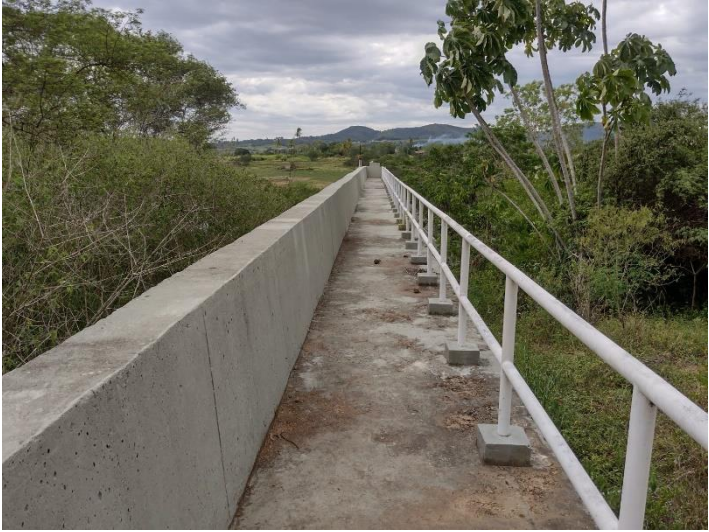
| 1.3. | | <p>Passeio de acesso a crista do maciço pela parte superior da ombreira direita, onde é visível algumas pequenas fissuras e acúmulo prejudicial de vegetação.</p> |

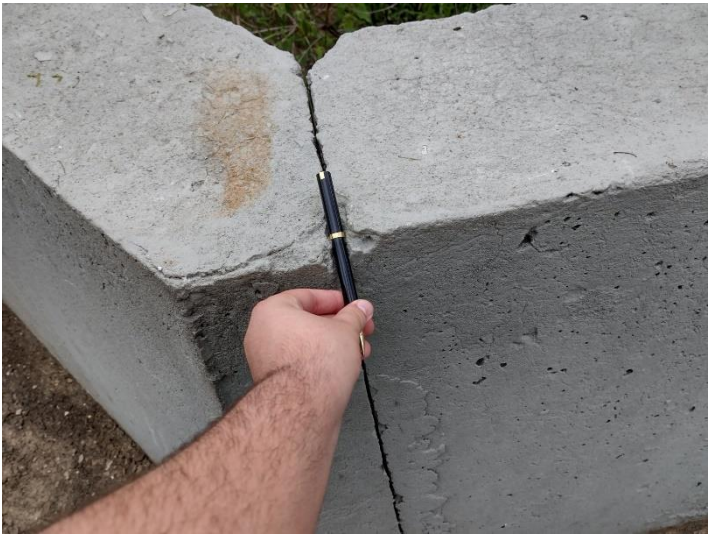
| 1.4. | | <p>Junta de dilatação deficiente 01 – localizada sobre a ombreira direita do barramento.</p> |

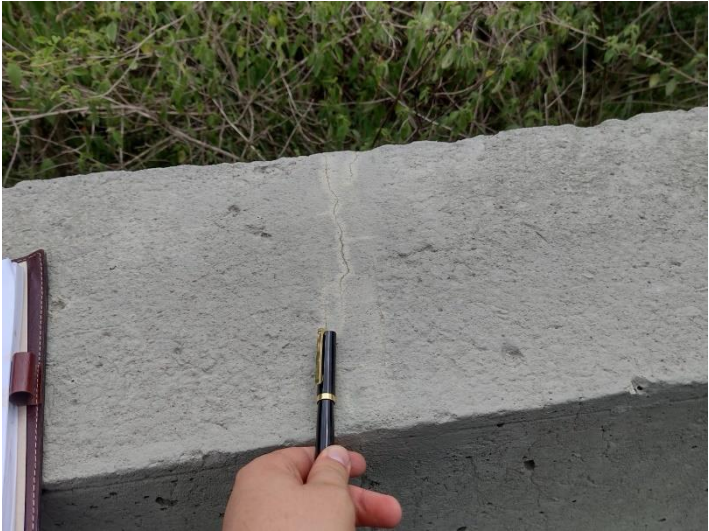
| 1.5. | | Fissura 01 – localizada sobre a ombreira direita do barramento. |

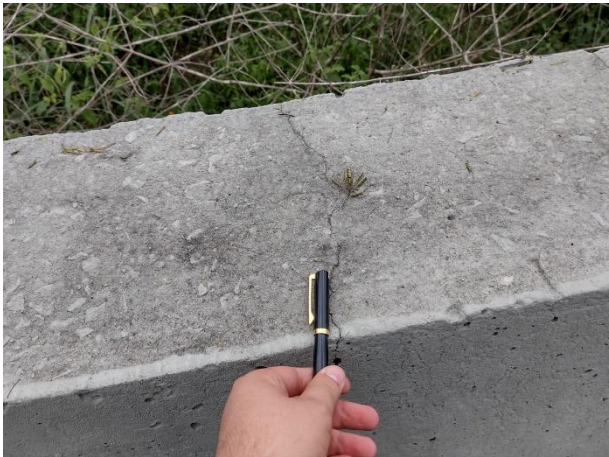
| Elementos de Barragens de Concreto (Tipo da Estrutura): | | |
|---|---|---|
| <b>2.1.</b> | | Fissura 01 – localizada sobre a crista direita do barramento. |

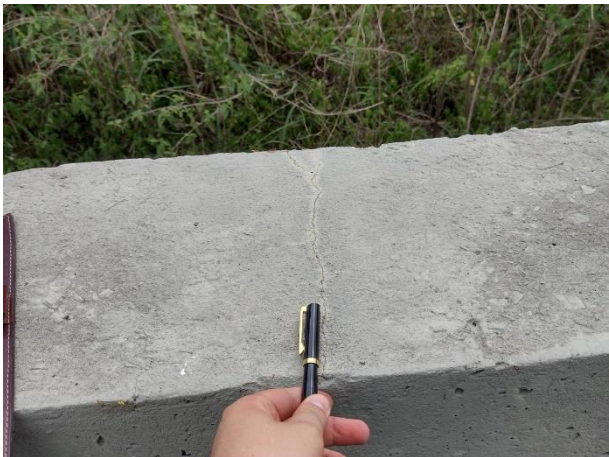
| 2.2. | | Fissura 02 – localizada sobre a crista direita do barramento. |

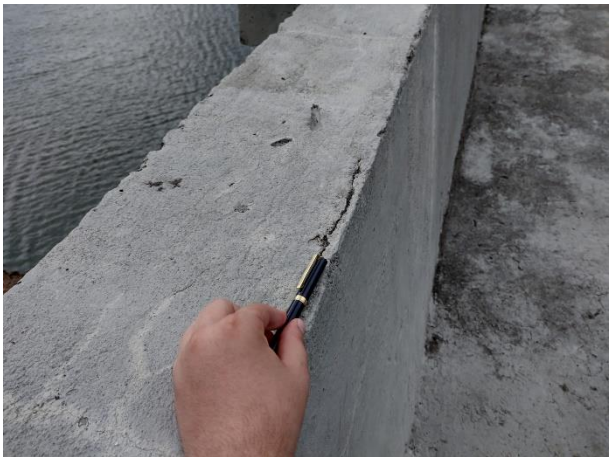
| 2.3. | | Fissura 03 – localizada sobre a crista direita do barramento. |

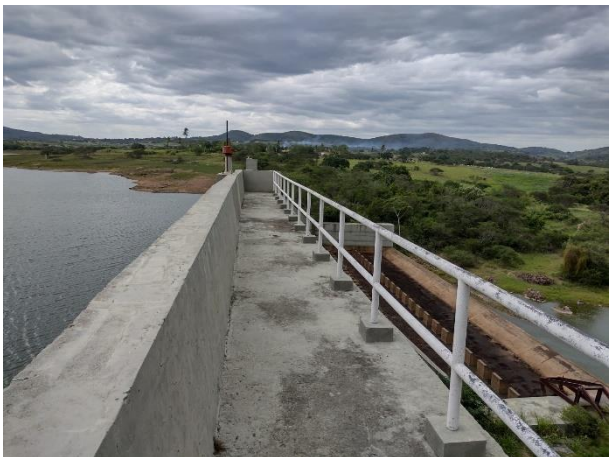
| 2.4. | | Passeio de acesso sobre a crista direita do maciço, onde é visível os pequenos pontos de desgaste da proteção mecânica do piso. |

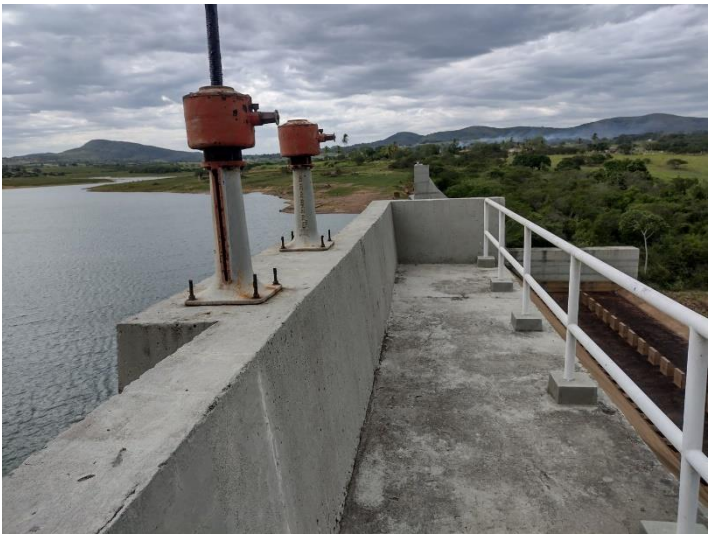
| 2.5. | | <p>Passeio de acesso sobre a crista direita do maciço, onde é visível os pequenos pontos de desgaste da proteção mecânica do piso.</p> |

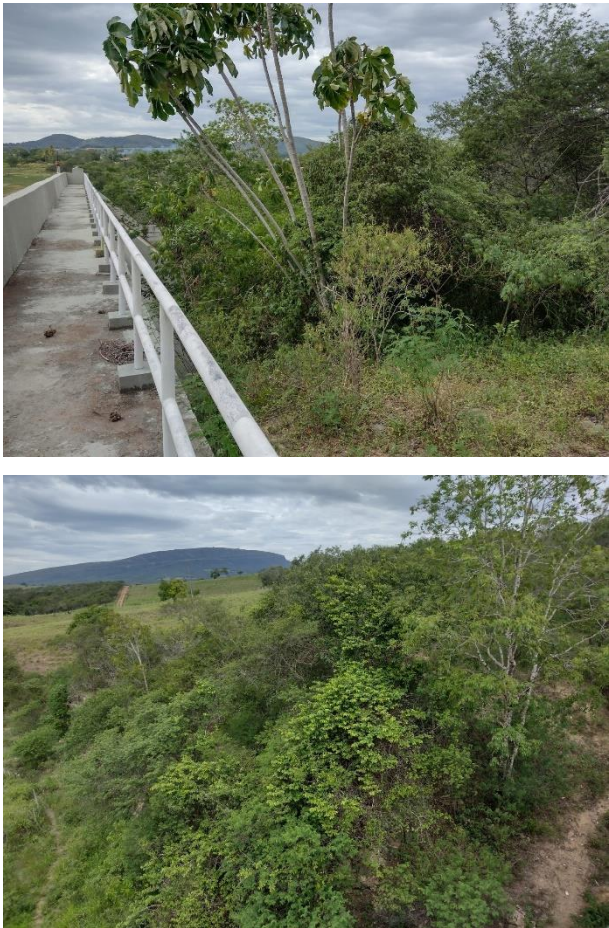
| <b>5.1.</b> | | Paramento de jusante direito do barramento, com presença de fissuras e de vegetação arbustiva e arbórea (tronco – $\varnothing \leq 0,5$ m) |

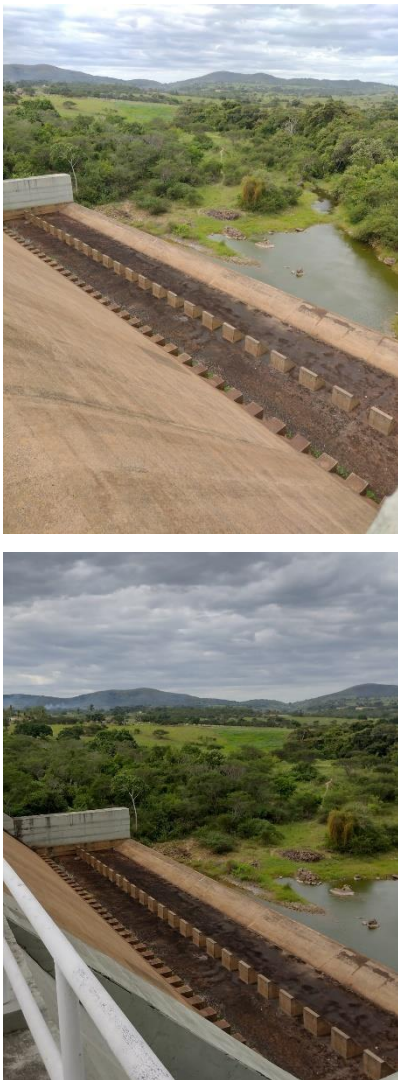
| 10.1. | | <p>Bacia de dissipação a jusante do maciço com sistema de enrocamento artificial (soleira dentada), utilizado para conter a erosão devido a abrasão da água. O sistema apresenta sinais de desgaste e fissuras devido a longevidade da utilização.</p> |
