**INSTITUTO FEDERAL DE EDUCAÇÃO, CIÊNCIA TECNOLOGIA DE  
SERGIPE  
CAMPUS ARACAJU  
DEPARTAMENTO DE DESENVOLVIMENTO DE ENSINO  
COORDENADORIA DE ENGENHARIA CIVIL  
CURSO DE BACHARELADO EM ENGENHARIA CIVIL**

**AVALIAÇÃO DA QUALIDADE DA MANUTENÇÃO DE RODOVIAS  
EMPREGANDO O ÍNDICE DE QUALIDADE DA MANUTENÇÃO (IQM):  
ESTUDO DE CASO.**

**MONOGRAFIA**

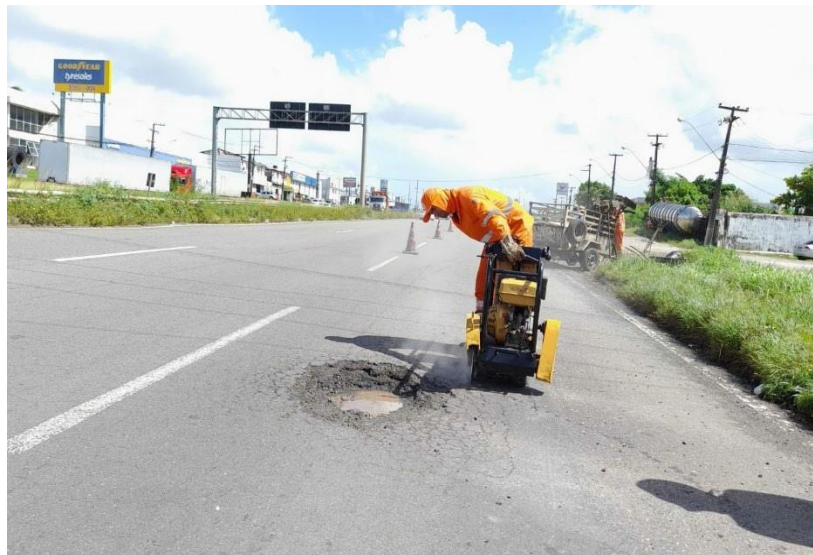
**Foto 1 - Panela na BR-101/SE.**

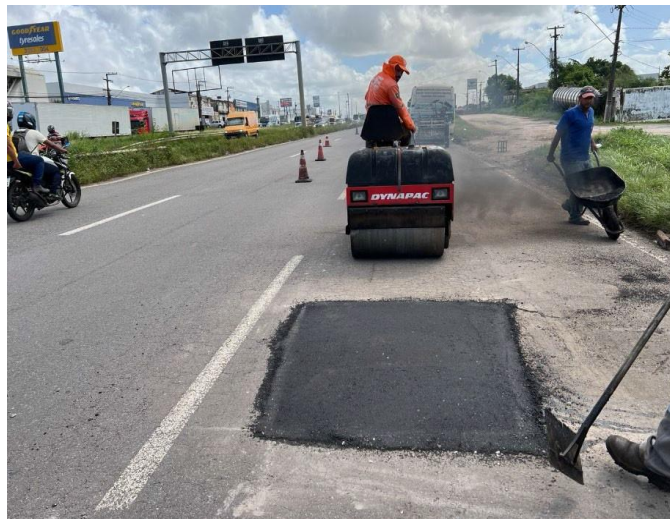
**Foto 2 - Tapa buraco em panela da BR-101/SE.**

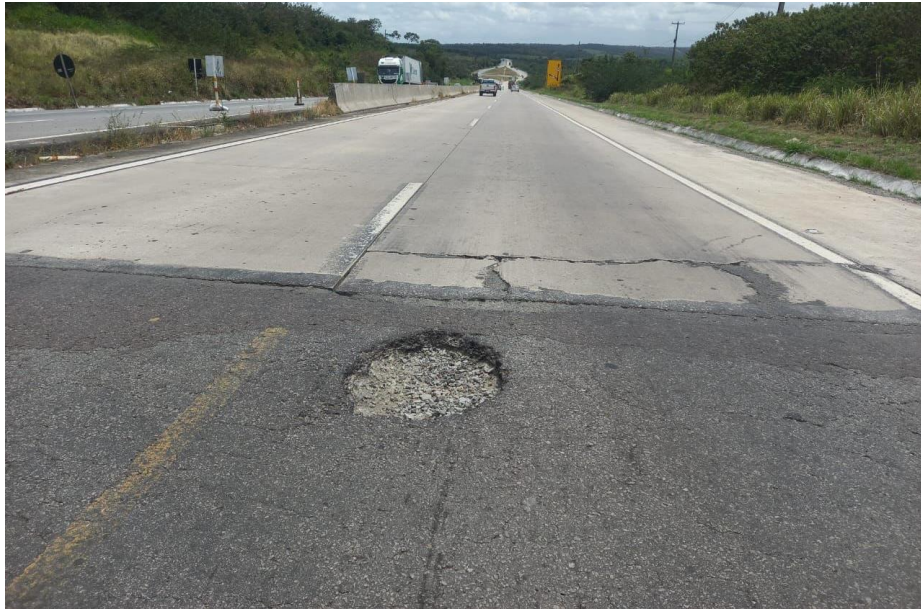
Na Foto 6 nota-se a presença de fissuras perpendiculares à via bem como uma panela no km 26 (sentido crescente) da BR-101/Norte.

**Foto 6 - Defeitos no pavimento do km 26 (sentido crescente).**

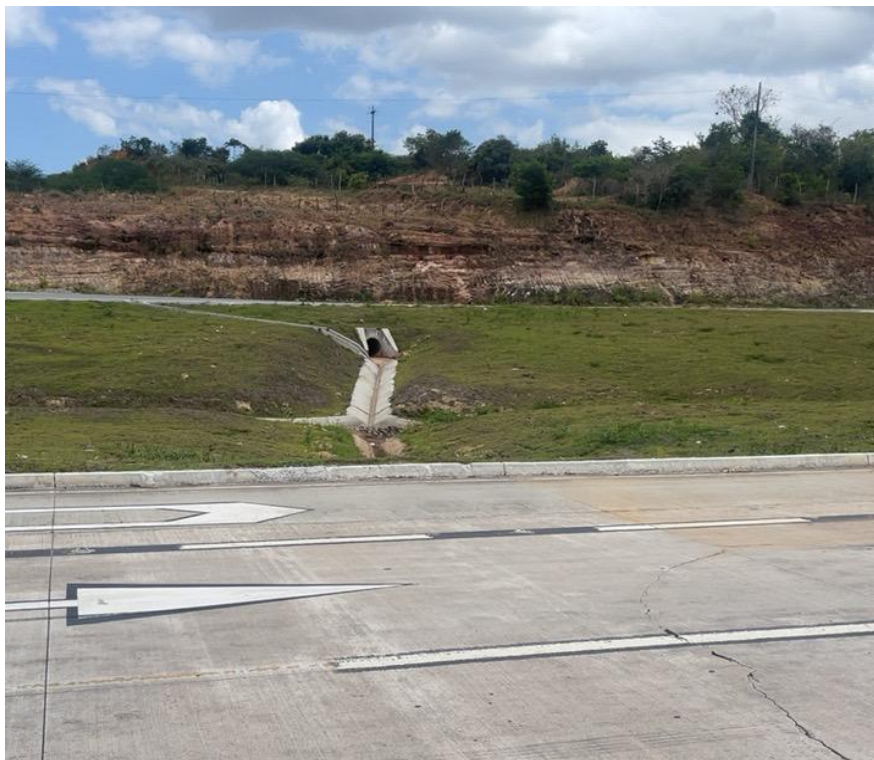
A Foto 7 apresenta uma vista do km 27, onde pode-se verificar a drenagem superficial, a caiação do meio-fio, a sinalização horizontal da via e fissuras.

**Foto 7 - Vista do trecho do km 27 (sentido crescente).**

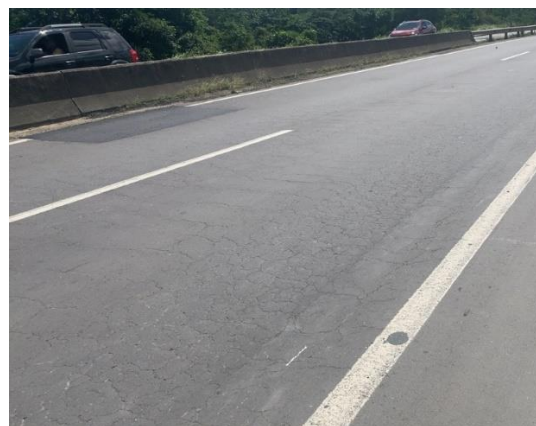
A Foto 9 apresenta trincas do tipo “couro de jacaré” no km 85 (sentido decrescente) da BR-101/Norte.

**Foto 9 - Trincas do tipo “couro de jacaré” no km 85 (sentido decrescente).**

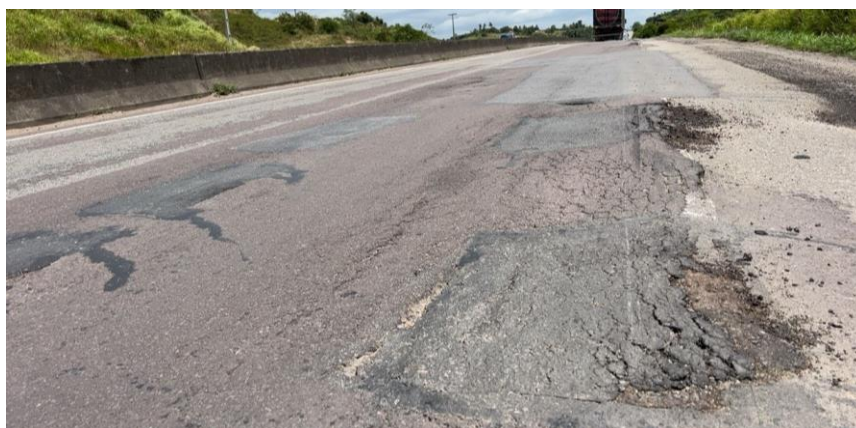
Por fim, o Gráfico 1 mostra que 16% dos trechos possuem IQM classificado como “ruim”. Esse resultado é percebido principalmente entre os km 91 e km 77 (sentidos crescente e decrescente), onde seu pavimento é marcado por trincas e desgastes em praticamente toda a sua extensão, possuindo um elevado número de panelas e de remendos e um número razoável de afundamentos, ondulações e escorregamentos. Já em relação à conservação, essa extensão da rodovia apresenta meio-fio superficialmente quebrado e parcialmente caído e seus elementos de sinalização horizontal encontram-se desgastados. Além disso, outro trecho avaliado como “ruim” foi o do km 42 e o do km 46 (sentido decrescente), ambos marcados por um número significativo de fissuras, remendos, panelas e desgaste em seus pavimentos rígidos.

**Foto 10 - Defeitos no km 82 (sentido decrescente).**

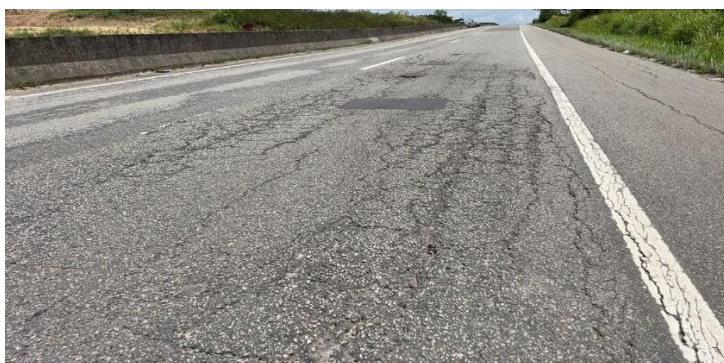
A Foto 11 ilustra as trincas e desgastes no km 83 (sentido decrescente) da BR-101/Norte.

**Foto 11 - Defeitos no km 83 (sentido decrescente).**

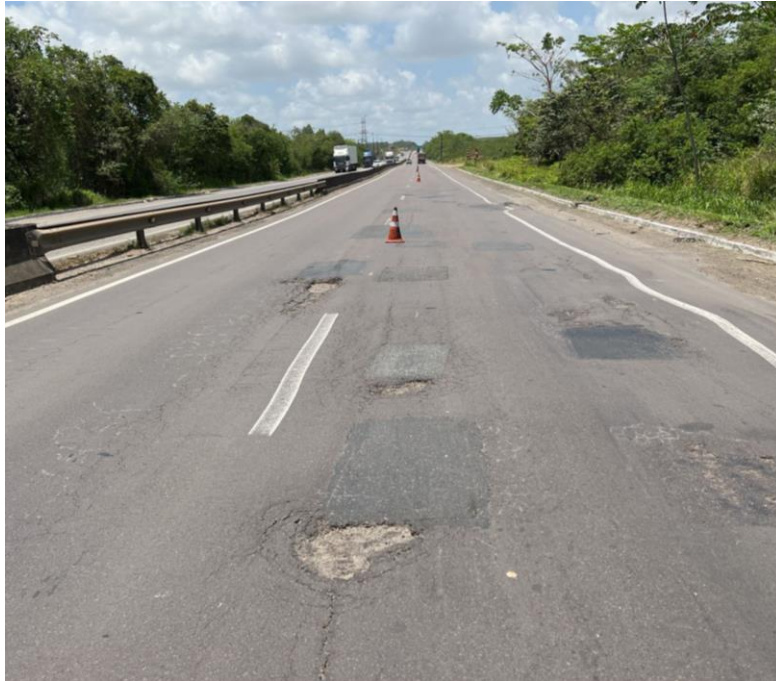
A Foto 12 apresenta as trincas, remendos, panelas e ondulações ocorridos no km 84 (sentido crescente) da BR-101/Norte.

**Foto 12 - Defeitos no km 84 (sentido crescente).**

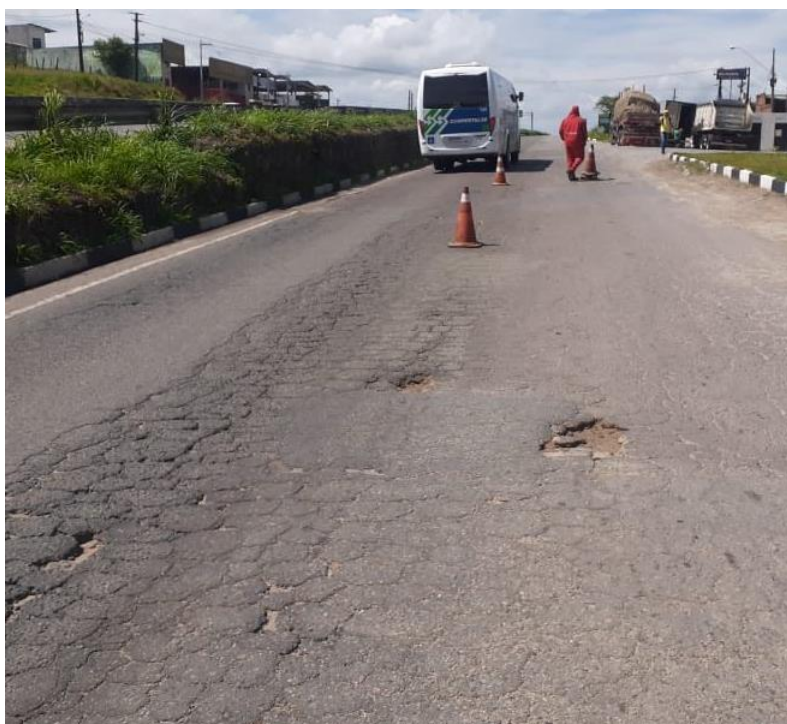
**Foto 17 - Placas no km 90 (sentido decrescente).**

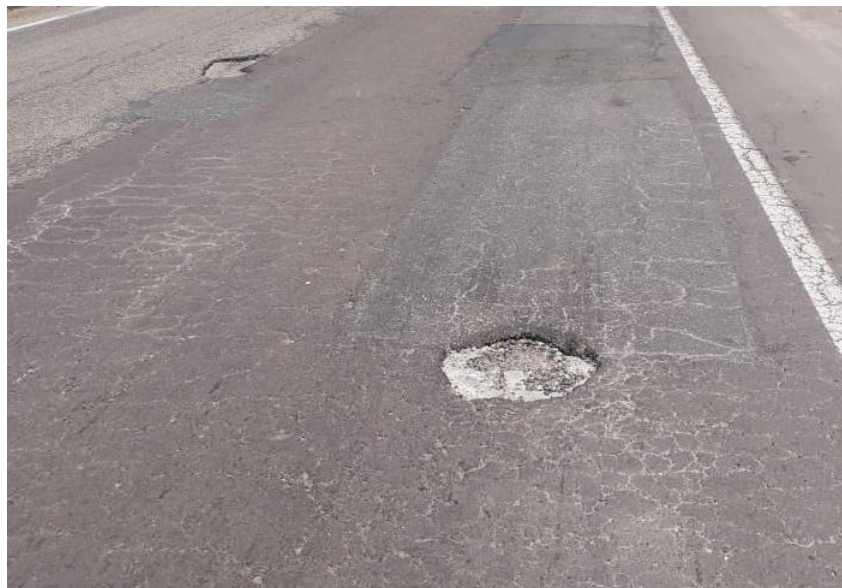
**Foto 19 - Panelas no km 87 (sentido decrescente).**

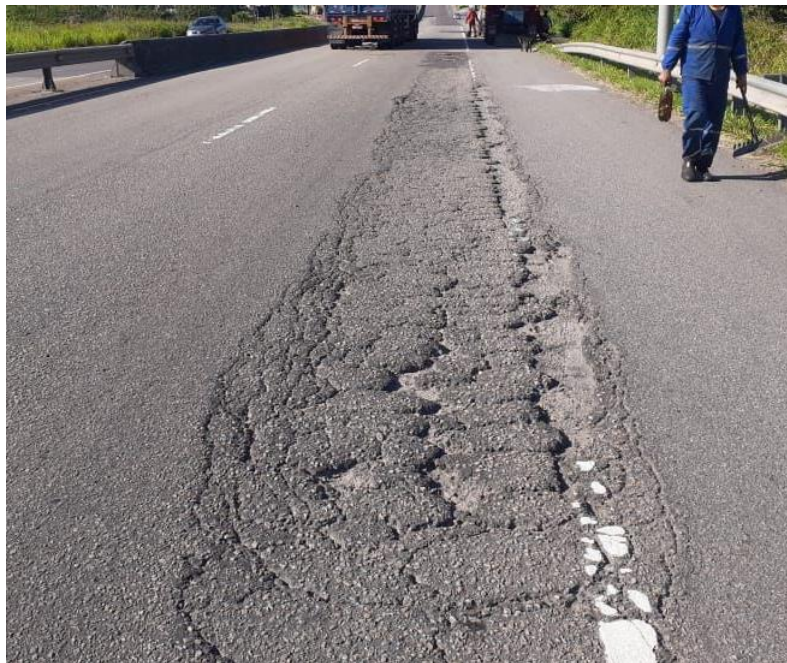
**Foto 21 - Trincas do tipo “couro de jacaré” no km 85 (sentido decrescente).**

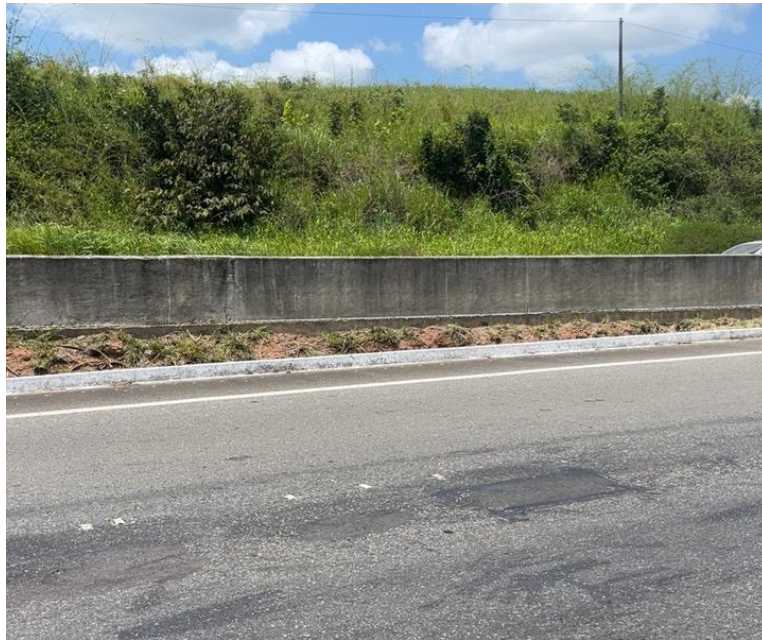
**Foto 25 - Meio-fio caído no km 42 (sentido decrescente).**

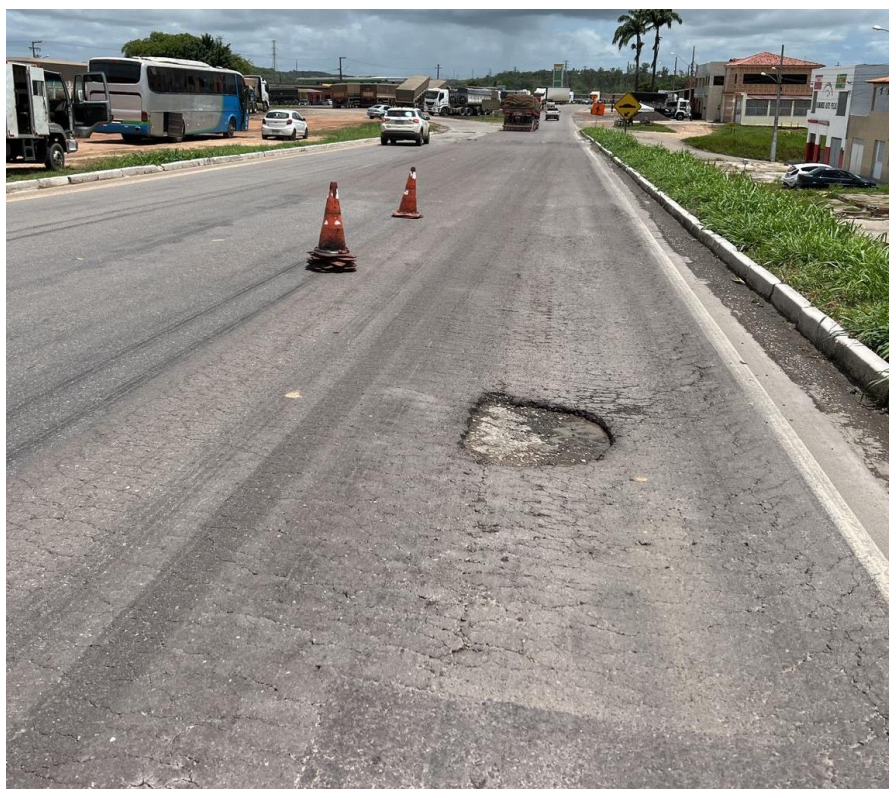
**Foto 30 - Panela no km 78 (sentido decrescente).**

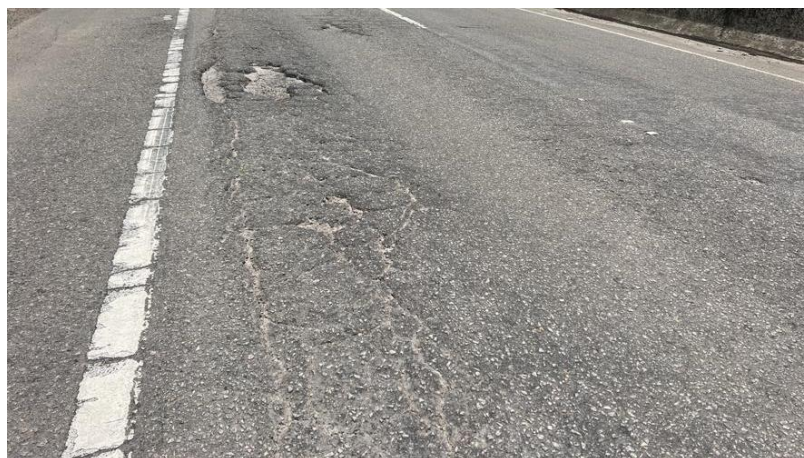
**Foto 32 - Estado do pavimento no km 79 (sentido decrescente).**

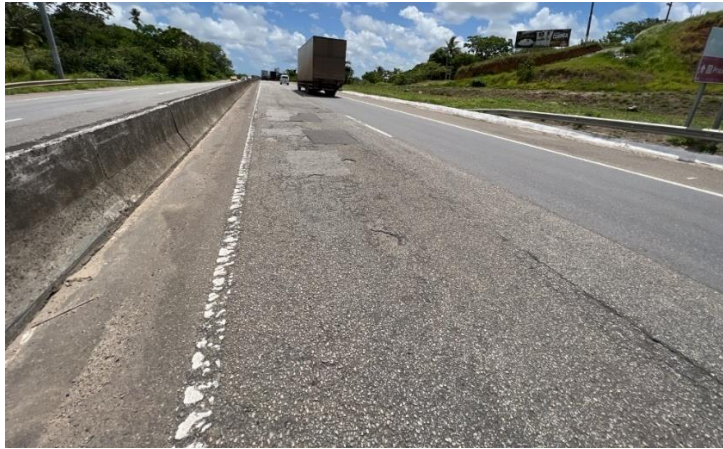
**Foto 33 - Situação do km 81 (sentido decrescente).**

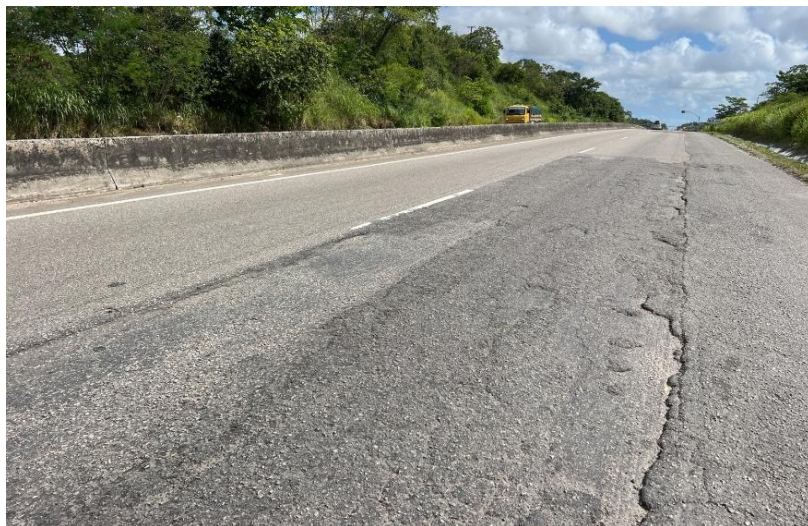
**Foto 34 - Pavimento do km 86 (sentido decrescente).**
