INSTITUTO FEDERAL DE SERGIPE  
COORDENADORIA DO CURSO DE ENGENHARIA CIVIL  
JOSÉ DOMINGOS DOS SANTOS NASCIMENTO

UTILIZAÇÃO DE ENSAIOS NÃO DESTRUTIVOS (END) PARA ANÁLISE DE  
MANIFESTAÇÕES PATOLÓGICAS: ESTUDO DE CASO DE UM RESERVATÓRIO  
ELEVADO

Trabalho de conclusão de curso apresentado ao  
Instituto Federal de Sergipe como pré-requisito para  
a obtenção do grau de Bacharel em Engenharia Civil.

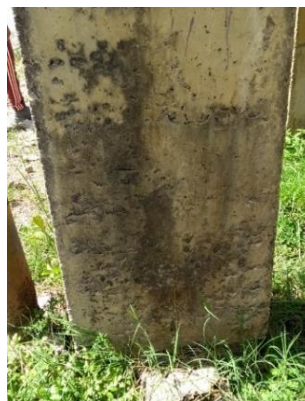
Figura 19 - Segregação no pilar 01

Tais processos corrosivos na parte superior dos pilares podem ter relação com a umidade excessiva nesta região, devido ao mau estado de conservação da tubulação do reservatório, que apresenta pontos de infiltração de água. Além disso, estão presentes em todos os pilares vários indícios de segregação do concreto, principalmente na base, como mostra a Figura 19. A segregação também pode ter sido ocasionada por falhas no lançamento do concreto durante a execução da obra.

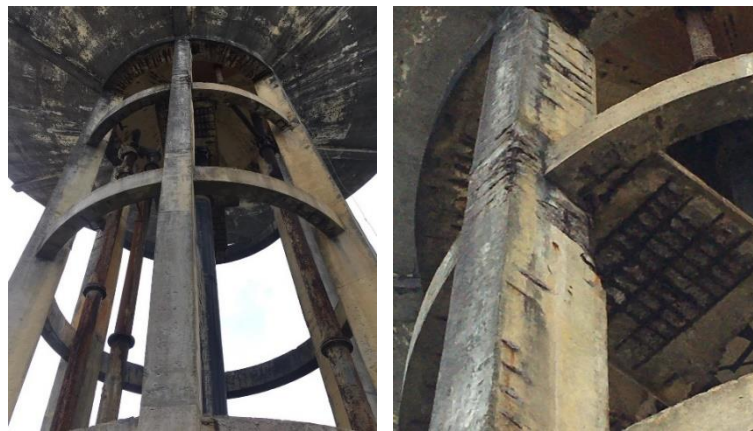
Figura 20 - Vista das manifestações patológicas em pilares  
Fonte: Autor (2021)

Outra falha construtiva observada está no cobrimento das armaduras dos pilares, já que à norma em vigência na época do projeto, a NB 1 - Cálculo e execução de obras de concreto armado, cargas móveis em pontes rodoviárias e barra de aço torcidas a frio para concreto armado (ABNT, 1960), recomenda cobrimento mínimo de 2 cm para pilares expostos ao ar livre, e o cobrimento máximo observado foi 1,25 cm (Figura 21). Na Figura 20, é possível observar as manifestações patológicas presentes no reservatório, inclusive as citadas acima.

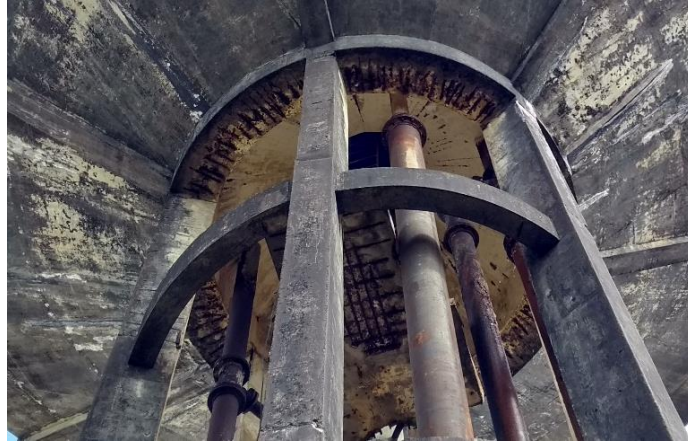
Figura 22 - Vista da manifestações patológicas existentes na viga  
Fonte: Autor (2021)

nas tubulações do reservatório. Como a umidade provoca a eflorescência, estas também estão presentes na viga. As manifestações patológicas observadas *in loco* podem ser visualizadas na Figura 22.

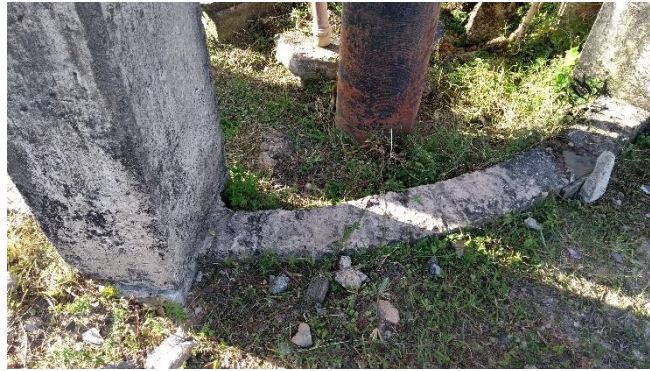
Figura 24 - Cinta em concreto armado  
Fonte: Autor (2021)

Ao longo da extensão dos pilares do reservatório, existem 04 (quatro) cintas em concreto armado com seção transversal de 20x40 cm. De acordo com o projeto (Figura 23), a primeira cinta está abaixo do nível do terreno, porém atualmente boa parte encontra-se exposta com a presença de desagregação do concreto, como se observa na Figura 24, podendo ser consequência da erosão do solo e da umidade.

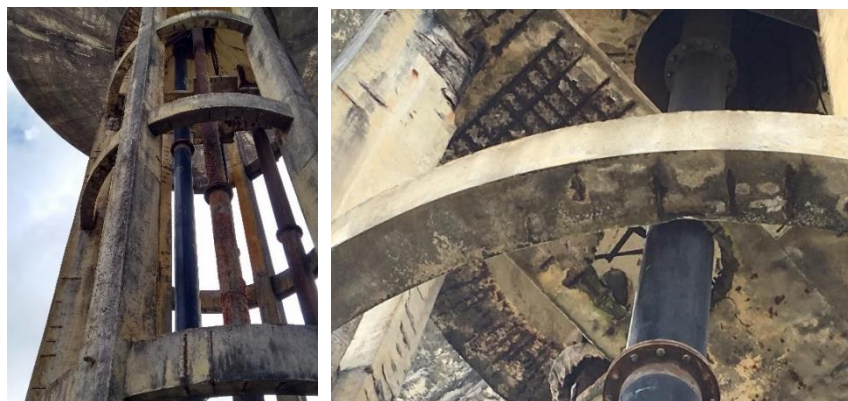
Figura 25 - Presença de manifestações patológicas nas cintas do reservatório  
Fonte: Autor (2021)

As demais cintas estão localizadas acima do nível do terreno (Figura 23), apresentam poucas fissuras, alguns pontos de deslocamentos do concreto e corrosão das armaduras, principalmente as transversais. Novamente, a pouca espessura do cobrimento das armaduras pode ter contribuído para o surgimento dos vários pontos de corrosão. Estas manifestações podem ser observadas na Figura 25.

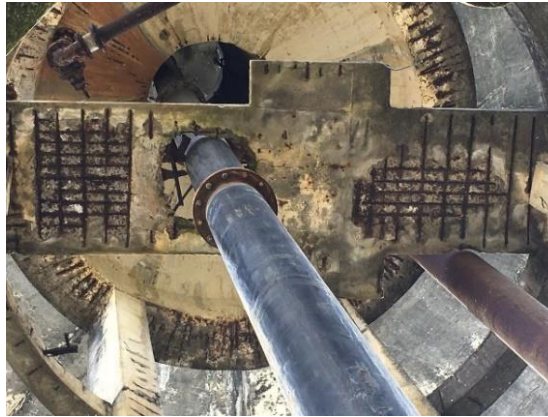
Figura 26 - Vista inferior da laje do patamar  
Fonte: Autor (2021)

maior deterioração e exposição das armaduras. Nesta região, há muitos pontos de vazamentos na tubulação provocando constante umidade, sendo a provável causa do estado avançado das manifestações patológicas presentes.

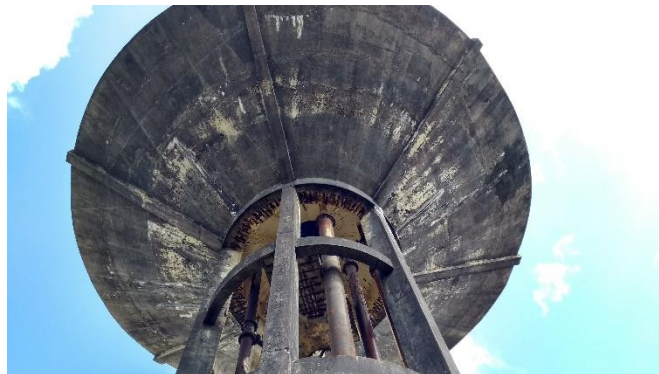
Figura 27 - Vista das lajes de fundo do reservatório  
Fonte: Autor (2021)

O fundo do reservatório é formado por 06 (seis) lajes maciças em concreto armado. Na Figura 27, temos a visualização destas lajes e é possível identificar alguns trechos com o concreto em processo de lixiviação, manifestações patológicas causadas devido à umidade, que transportam os salinos na superfície do concreto, resultando em eflorescência. No geral, as lajes estão em bom estado de conservação, apresentando apenas a eflorescência do concreto.

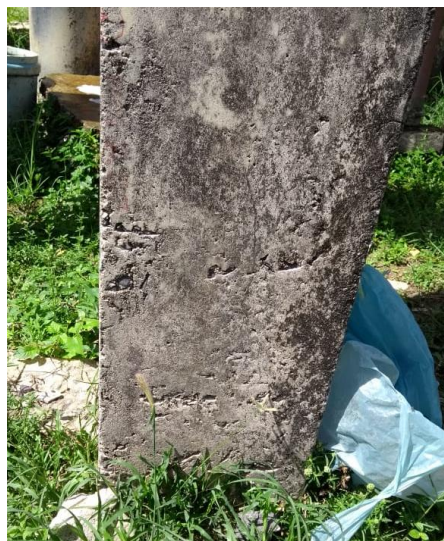
No entanto, em alguns pilares, não foi possível executar o ensaio na direção de maior inércia, devido a irregularidades ou imperfeições na superfície, que, na maioria das vezes, foram provocadas pela segregação do concreto e pelos espaços vazios (Figura 28). No pilar 1 e pilar 4, há tubulações próximo à face recomendada (Figura 29), logo, o ensaio foi realizado em outras faces, livres de obstáculos e de irregularidades.

Figura 28 - Pilar 02 com o concreto segregado  
Fonte: Autor (2021)

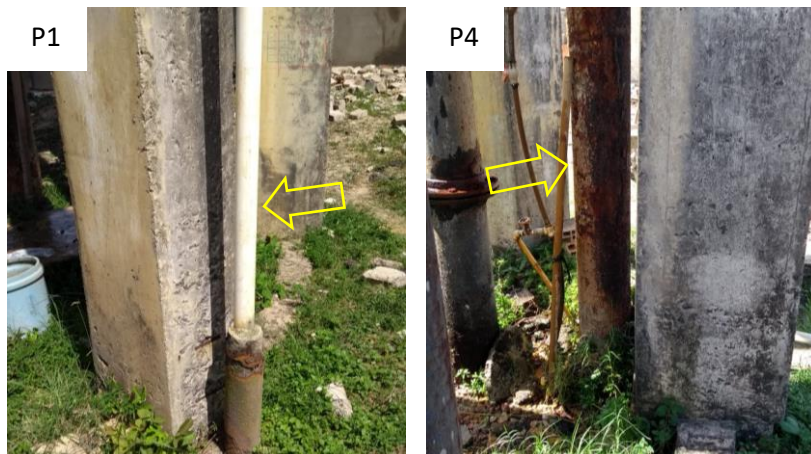
Figura 29 - Presença de segregação e tubulação em pilar 1 e pilar 4  
Fonte: Autor (2021)

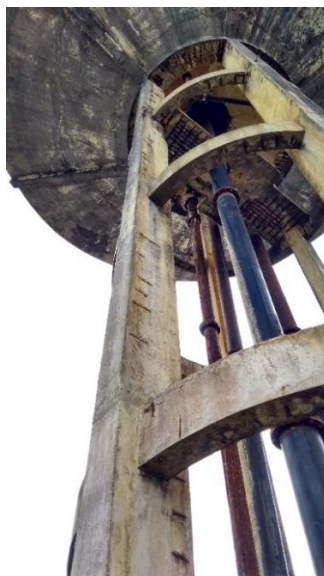
Figura 34 - Vista do pilar 02  
Fonte: Autor (2021)

No pilar 02, alguns índices superaram a média em mais de 10%, sendo necessário o ajuste e um novo cálculo da média. O ensaio de esclerometria mostrou que o pilar está com resistência adequada, mas, conforme pode ser observado na Figura 34, acima da região ensaiada, há muita exposição de armadura, principalmente as armaduras transversais. As causas de tais manifestações patológicas podem ser o excesso de umidade, devido a pontos de infiltração, e a reduzida espessura do cobrimento.

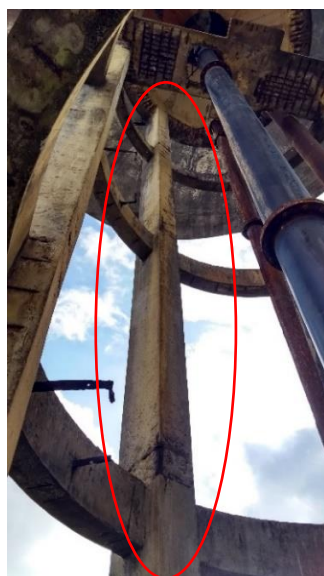
O ensaio no pilar 03 foi realizado em direções opostas às de maiores inércias por apresentarem condições mais adequadas para a realização do ensaio. Após os ensaios, os índices apresentados foram aceitáveis e apresentaram resistência média de 55 Mpa, sendo um dos maiores valores encontrados. No entanto, várias regiões na parte superior apresentaram pontos de deslocamento do concreto devido à corrosão das armaduras, como pode ser observado na Figura 35.

Figura 35 - Exposição de armadura no pilar 03  
Fonte: Autor (2021)

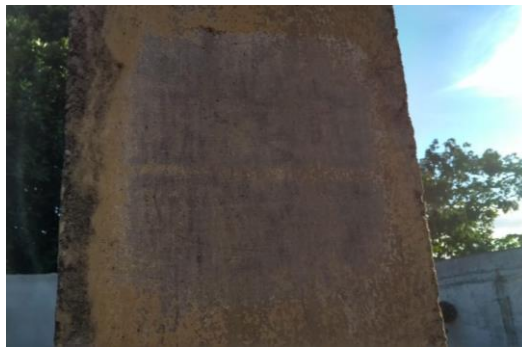
Figura 36 - Região de ensaio do pilar 05  
Fonte: Autor (2021)

No pilar 05, os ensaios foram realizados nas faces de maiores inércias (face 01 e 02). Todos os índices esclerométricos apresentaram uma variação aceitável, já que nenhum superou a média em mais de 10%, sendo o único pilar a apresentar tais características. A regularidade da região ensaiada quanto a não concentração de agregado e espaços vazios podem ter contribuído para estes resultados satisfatórios, como mostra a Figura 36.
