**ESTUDO DAS MANIFESTAÇÕES PATOLÓGICAS EM PAREDES DE CONCRETO  
MOLDADAS IN LOCO**

**MONOGRAFIA**

**PRÉDIOS COM PAREDES MACIÇAS EM CONCRETO: UM ESTUDO DE CASO**

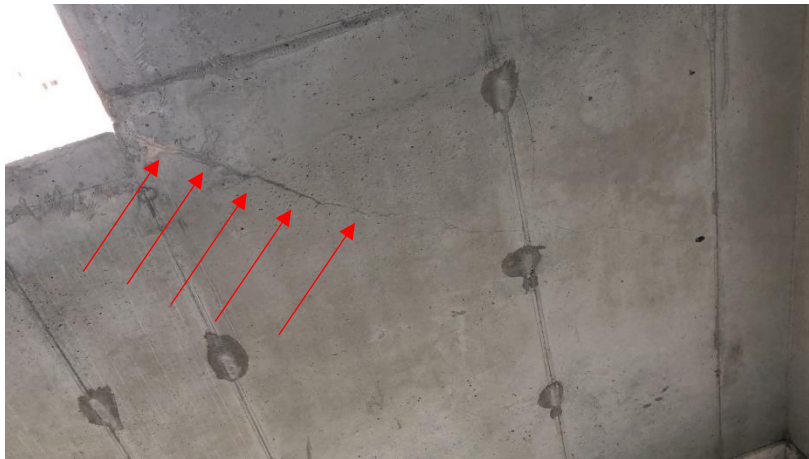
**Figura 13 - Fissura formando ângulo com a abertura da janela**

- Fissuras a 45° (Figura 13),

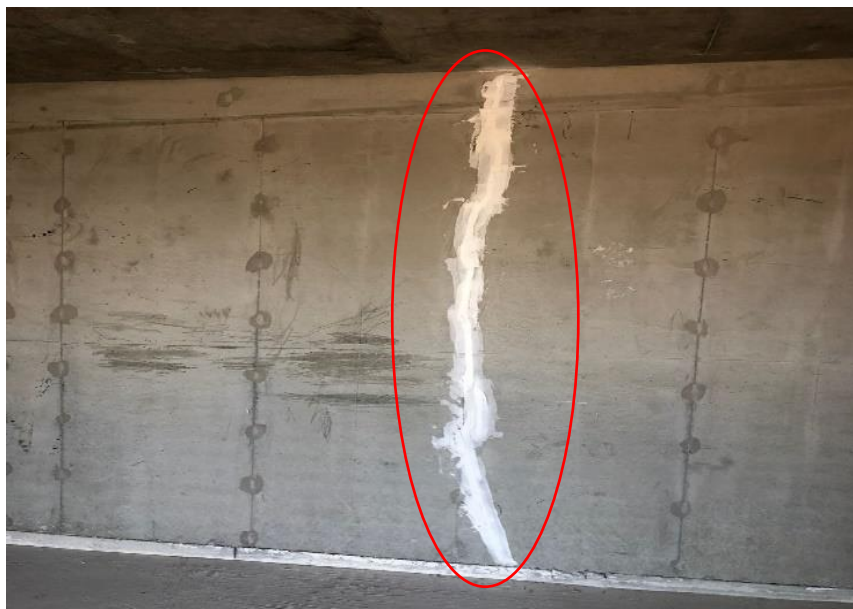
**Figura 14 - Fissura formando ângulo de 90°**

- Fissuras a 90° (Figura 14),

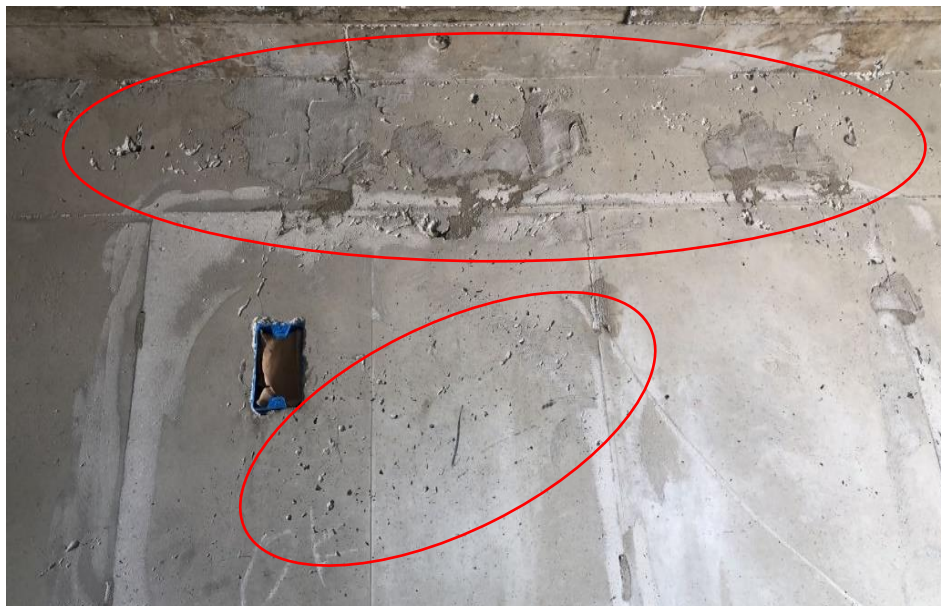
**Figura 15 - Parede com superfície porosa e áspera**

- Defeitos Superficiais (Figura 15),

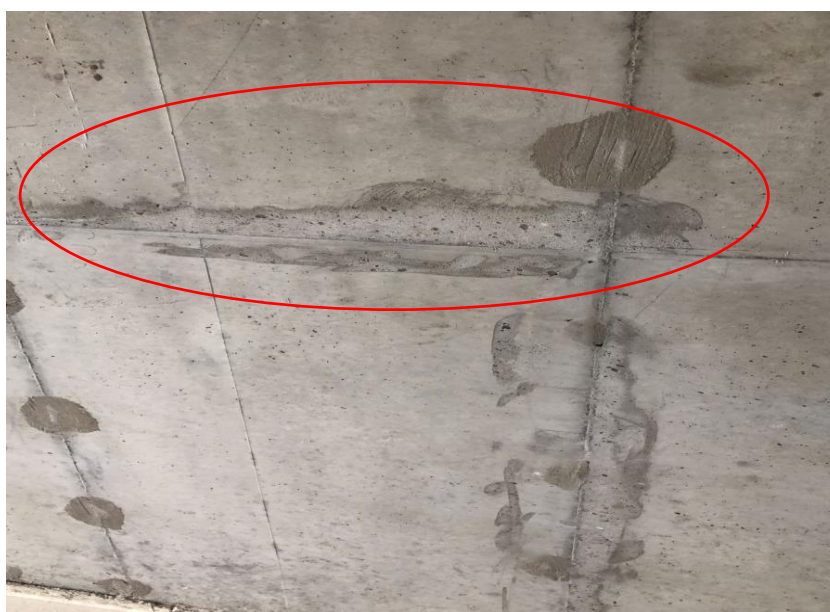
**Figura 16 - Segregação no entorno da junta entre fôrmas.**

- Falhas de concretagem na região das juntas das fôrmas (Figura 16)

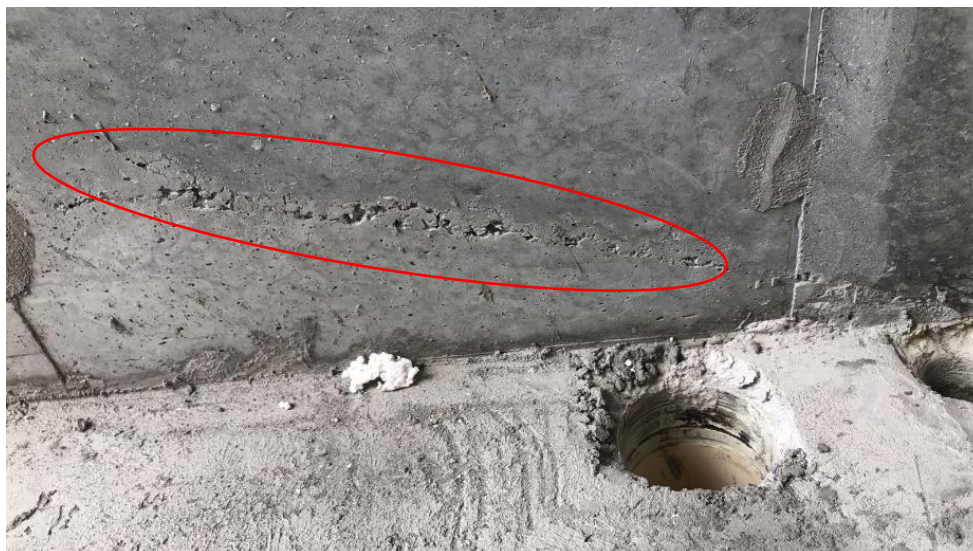
**Figura 17 - Segregação “A” até 1,20 metro do piso**

- Segregação A (até 1,20m do piso), (Figura 17)

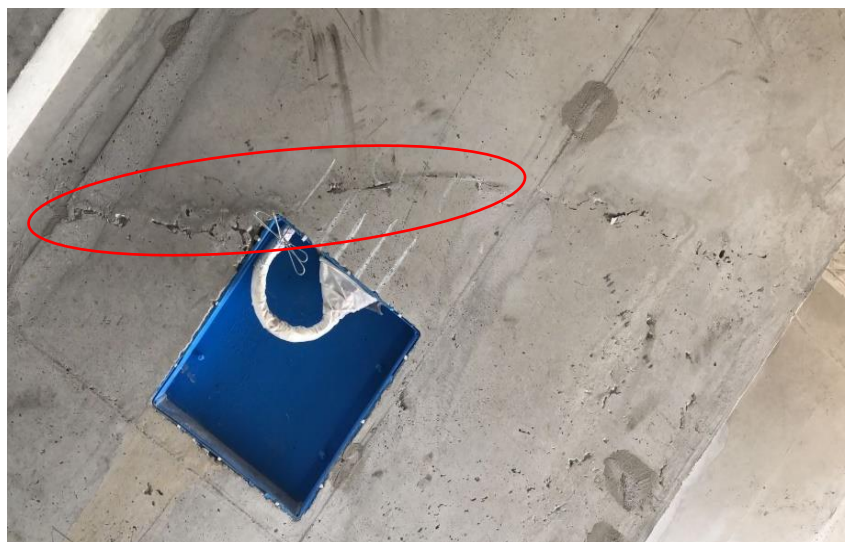
**Figura 18 - Segregação “B” metros do piso entre 1,20 e 2,00**

- Segregação B (entre 1,20m e 2m do piso), (Figura 18)

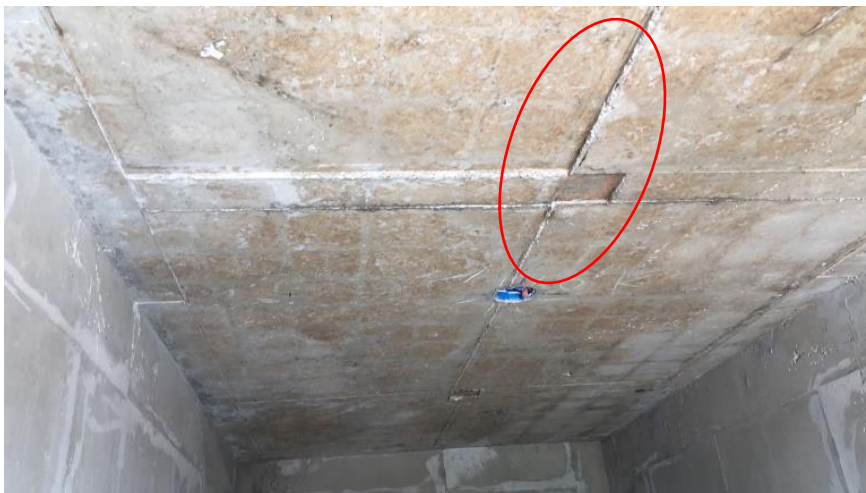
**Figura 19 - Segregação “C” acima de 2,00 metros do piso**

- Segregação C (acima de 2m do piso), (Figura 19)

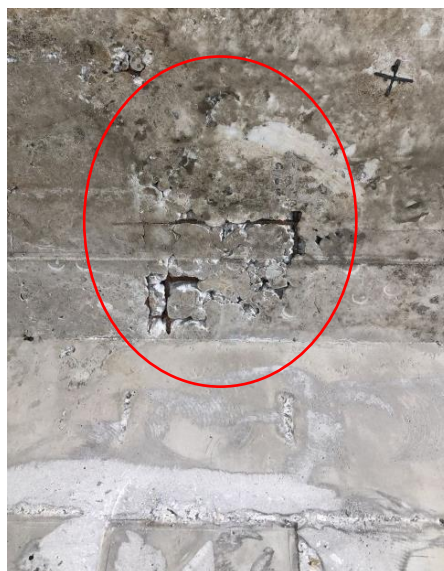
**Figura 20 - Armadura exposta na superfície do concreto**

- Armadura exposta (Figura 20)

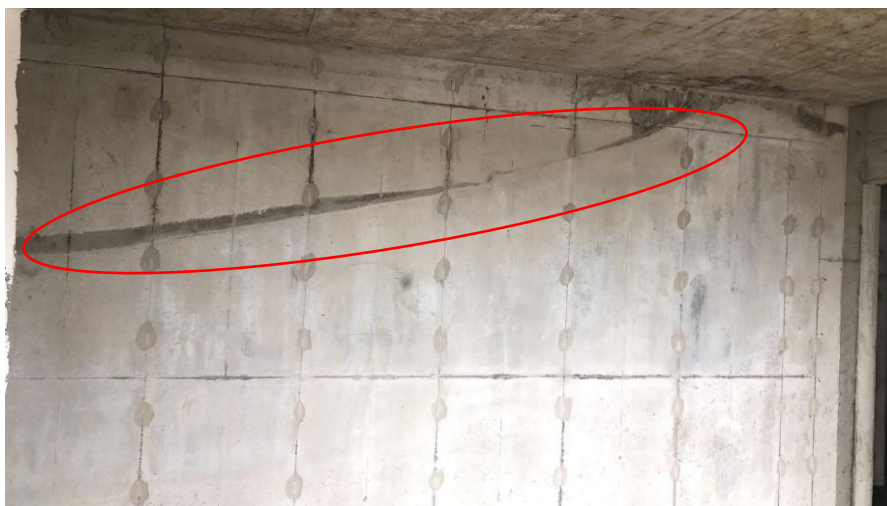
**Figura 21 – Junta fria observada em uma das paredes**

-Junta fria (Figura 21)

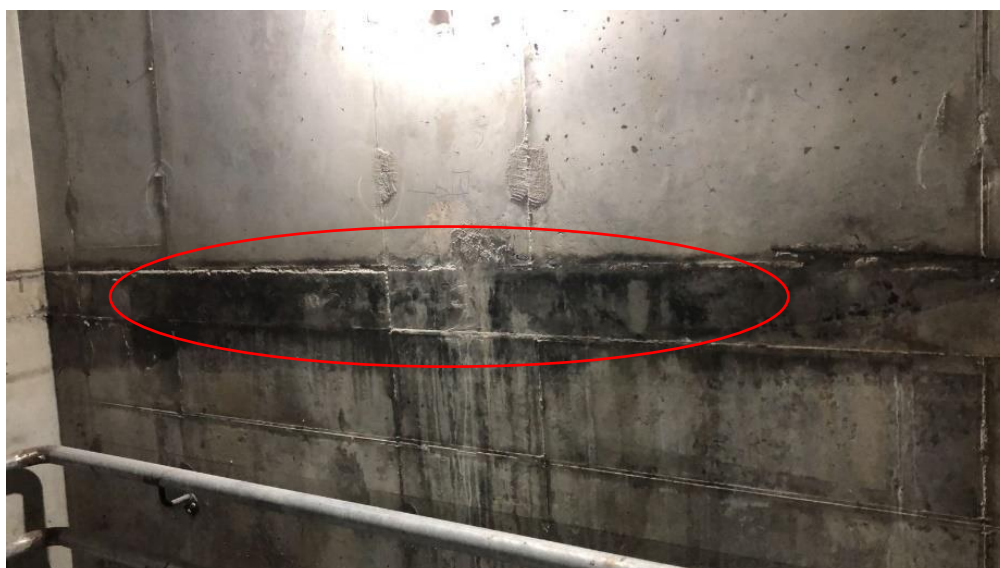
**Figura 22 - Defeito geométrico causado pela abertura entre placas**

- Abertura entre placas da forma metálica (Figura 22 e Figura 23)

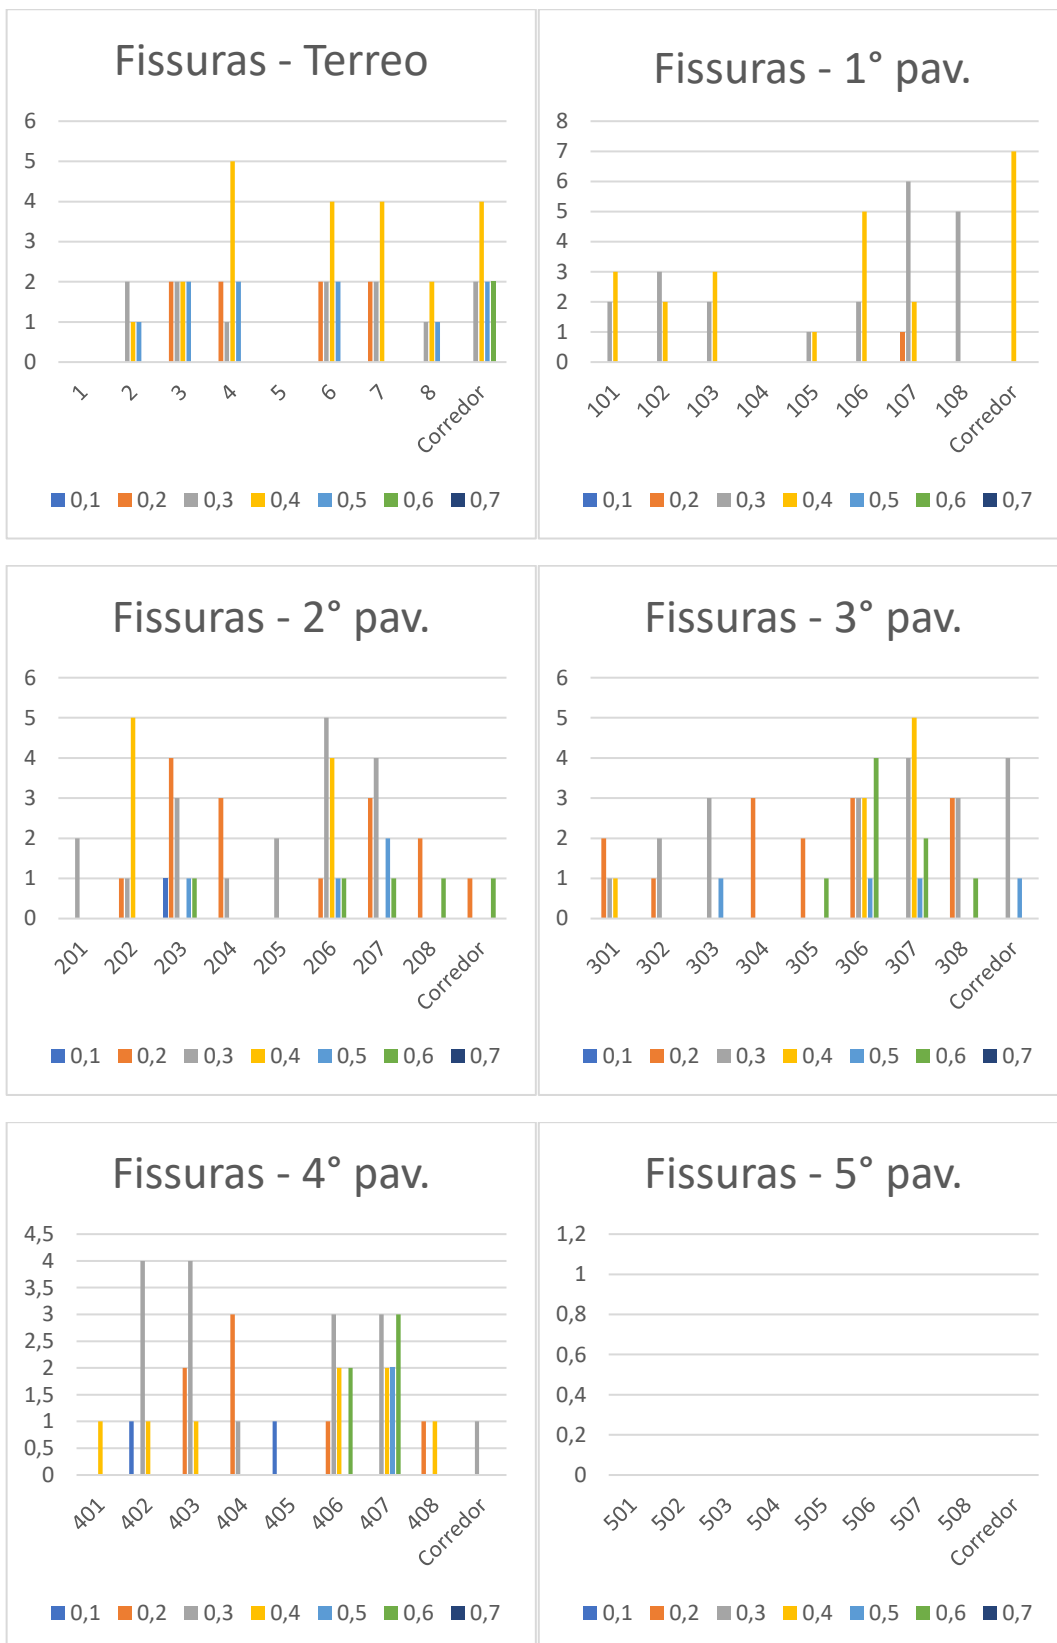
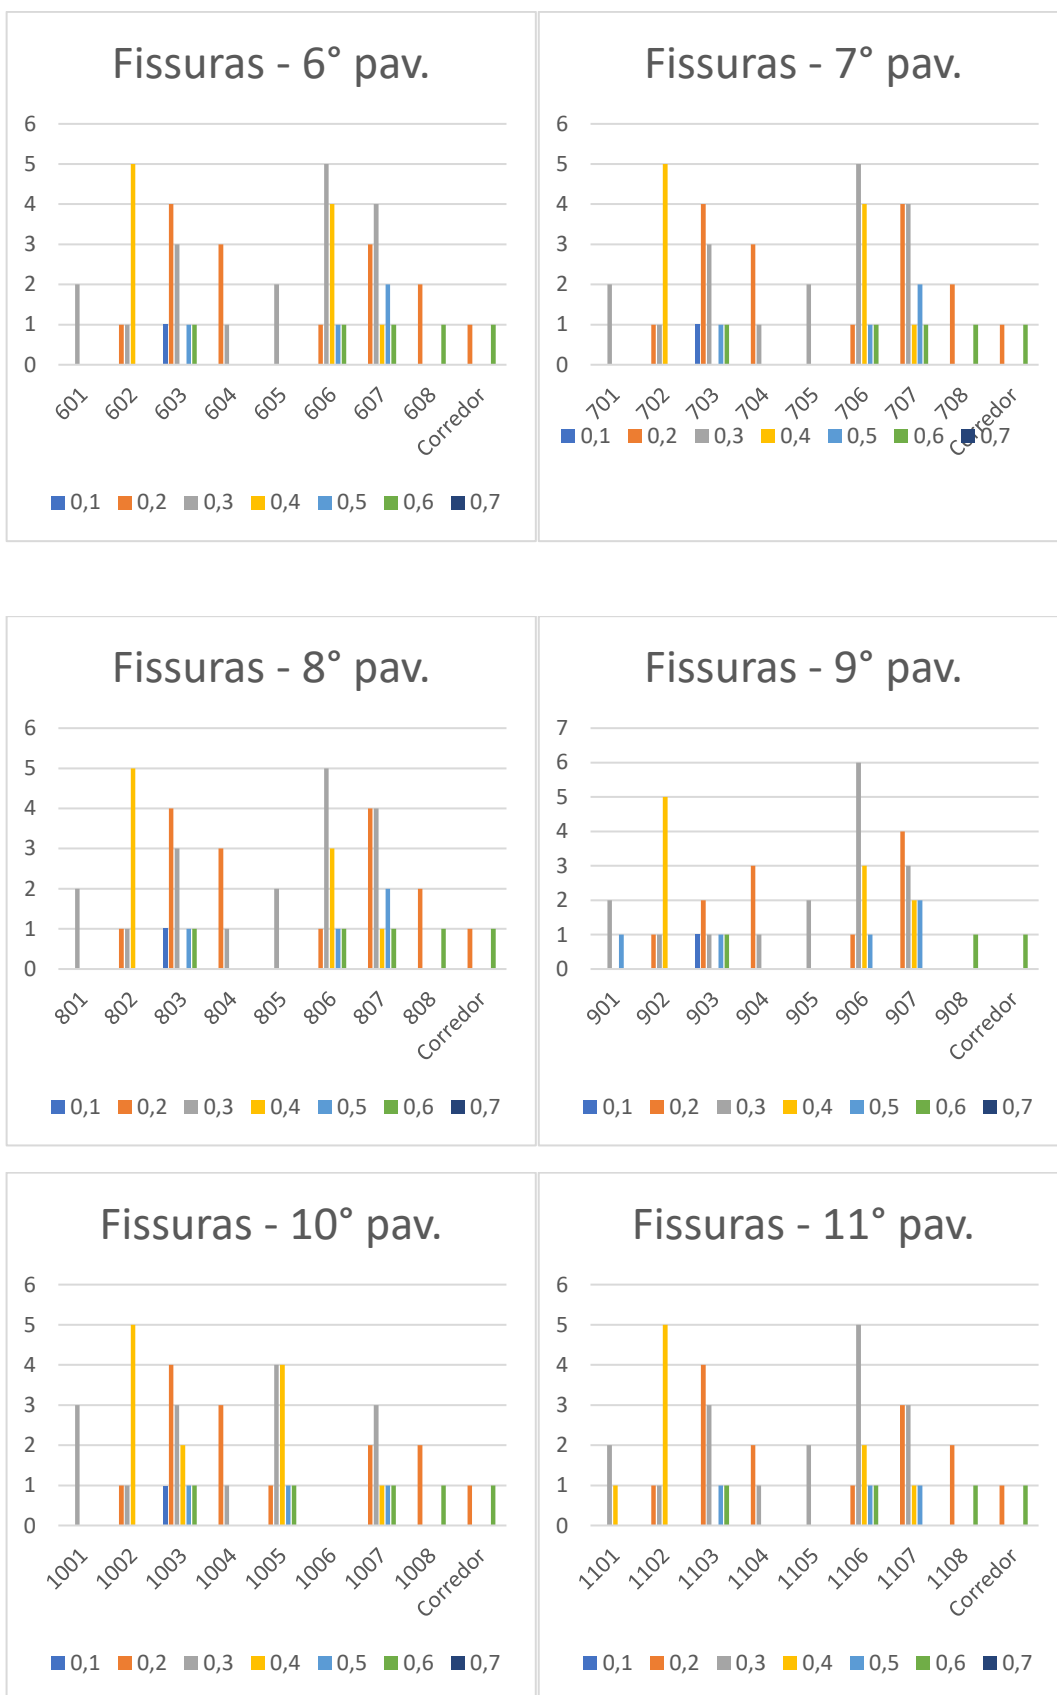
**Gráfico 4 - Espessuras e quantificação das fissuras presentes nos pavimentos.**

Conforme observa-se no Gráfico 4, apenas o 5º pavimento não apresentou fissuras. Além disso, foram registradas um total de 549 fissuras, cuja espessura varia de 0,1 a 0,6 mm, tendo uma média de 91,5 fissuras por pavimento. Ressalta-se ainda que o maior número de manifestações se encontra no 3º pavimento. Ademais, os apartamentos (coluna 6 e 7) localizados a oeste na edificação, apresentam um número maior de fissuração, num total de 218, estando mais presente a espessura de 0,3 mm, isso demonstra uma das consequências do processo construtivo, uma vez que o sol se põe no Oeste e o concreto tem o calor específico  $c = 0,18 \text{ cal/g.}^{\circ}\text{C}$ . Sendo assim, esses apartamentos pegam sol a tarde e por sua vez o tempo de insolação nas paredes é maior, logo, possivelmente a ausência de um espaço para dilatação junto a esses fatores acabam por gerar essas fissurações. Outrossim, como essas manifestações patológicas surgem após a desforma dos elementos estruturais, é possível perceber fissurações ocasionadas provavelmente devido a retração por secagem.

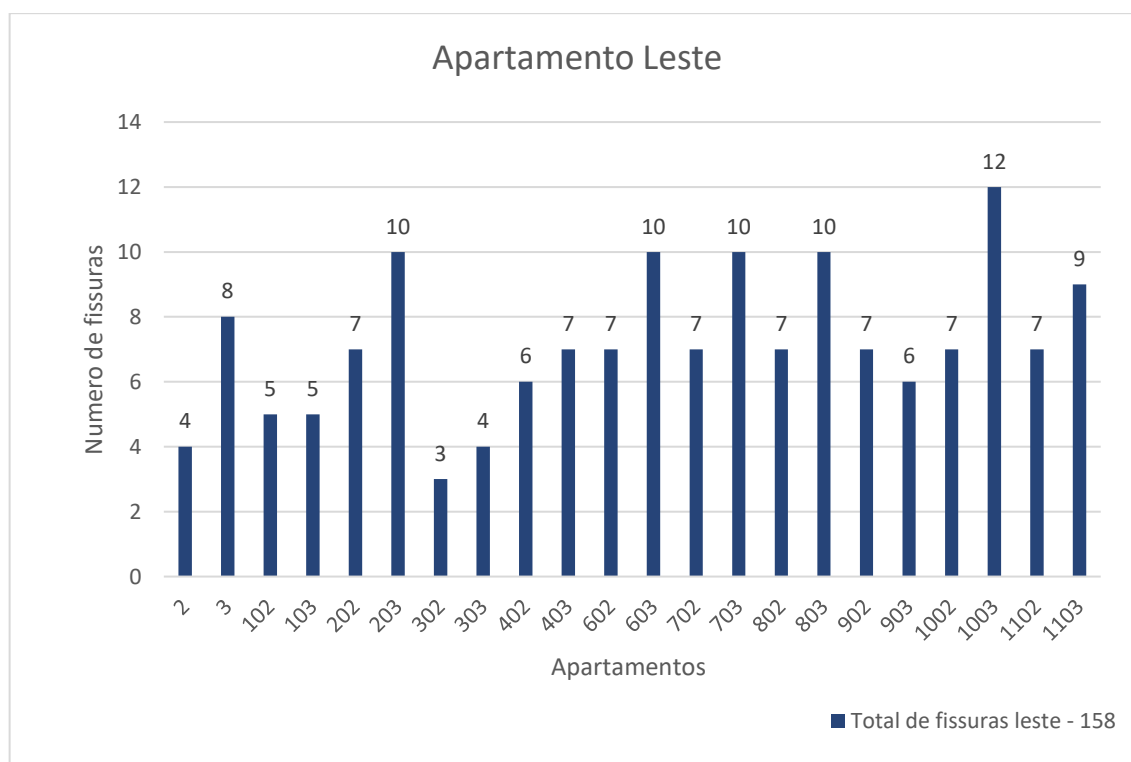
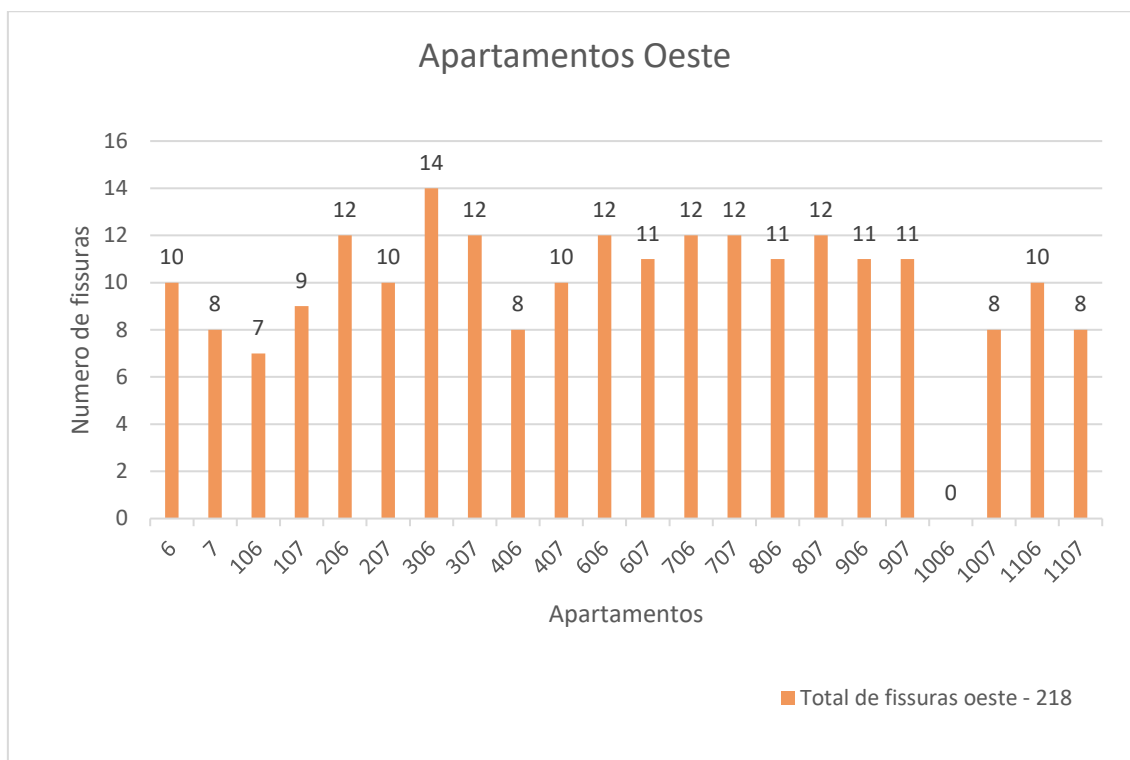
Conforme os gráficos acima (Gráfico 5 e Gráfico 6), nota-se que no lado leste a menor quantidade de fissuras são três (unidade 302) e a maior são doze (unidade 1003), contudo há uma moda considerável de 7 fissuras nos apartamentos. Já no lado oeste, o único apartamento que não apresentou essa manifestação foi o 1006, consoante a isso, a menor quantidade foi 7 (unidade 106), a maior foi 14 (unidade 306) e apresenta uma moda de 12 fissuras nos apartamentos.

Outro fator que poderia explicar a incidência menor de fissuras no lado leste, é que os ventos de Aracaju sopram no sentido leste e sudeste, sendo assim, há um maior resfriamento das paredes localizadas nesse lado da edificação. No lado oeste, como há uma maior incidência solar, acaba por gerar uma aversez da aceleração do consumo de água no cimento gerando fissuras plásticas.

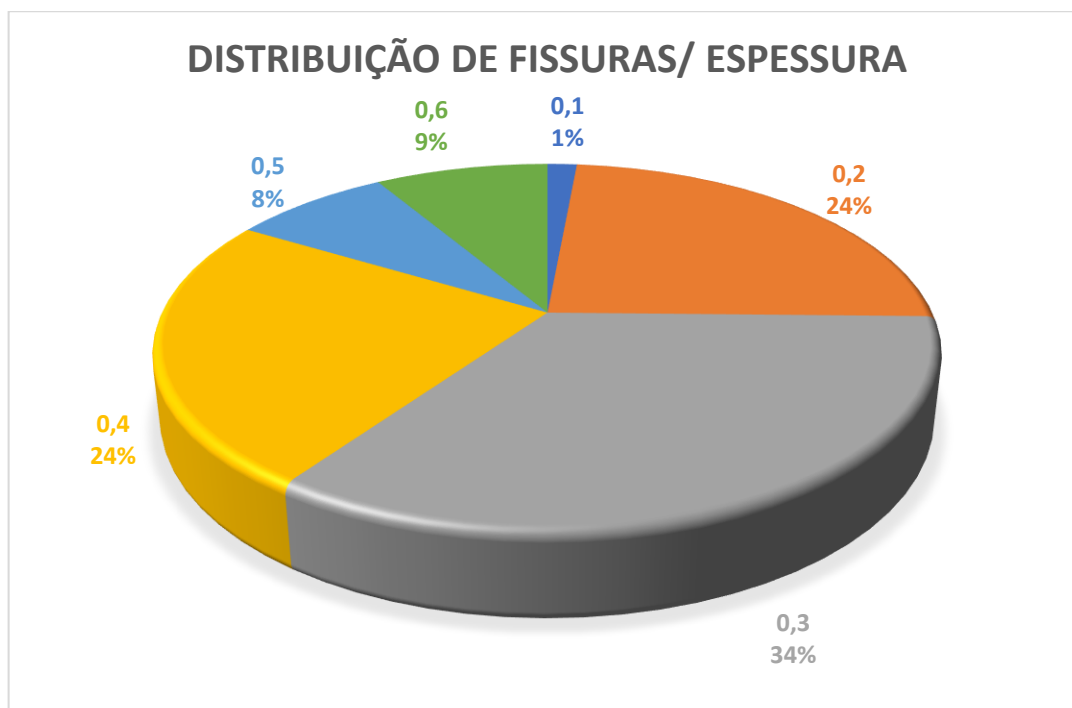
Gráfico 7 - Distribuição das fissuras por espessura

Conforme o Gráfico 7, infere-se que as espessuras mais presentes na edificação são as de 0,3 mm (34%), 0,4 mm (24%) e 0,2 mm (24%), sendo que a maior espessura das fissuras é 0,6mm e representa 9% e a menor espessura é 0,1 mm, com 1%.
