**INSTITUTO FEDERAL DE EDUCAÇÃO, CIÊNCIA E TECNOLOGIA DE  
SERGIPE**

**CURSO DE BACHARELADO EM ENGENHARIA CIVIL**

**MANIFESTAÇÕES PATOLÓGICAS EM ALVENARIA DE VEDAÇÃO:  
Proposta de cartilha e um estudo de caso**

**MONOGRAFIA**

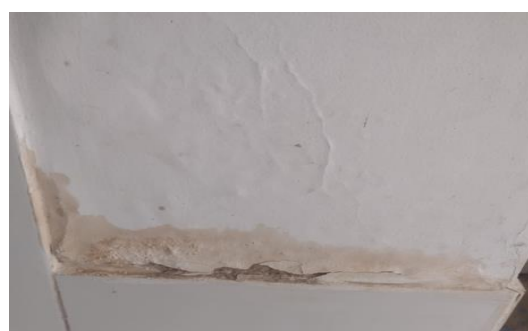
b) – Deformação na casa 12

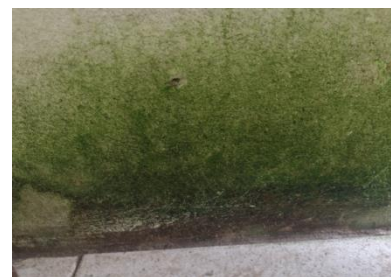
**c)** – Umidade de natureza interna, de ocorrência descendente (casa 12)

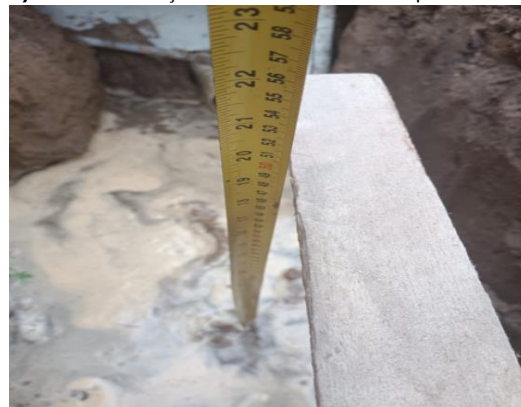
b) – Nível do lençol freático com 50 cm de profundidade

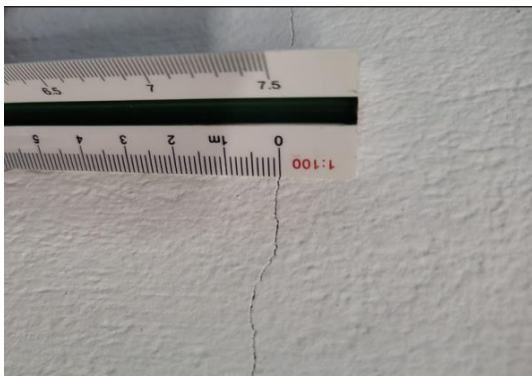
**a) – Fissura vertical**

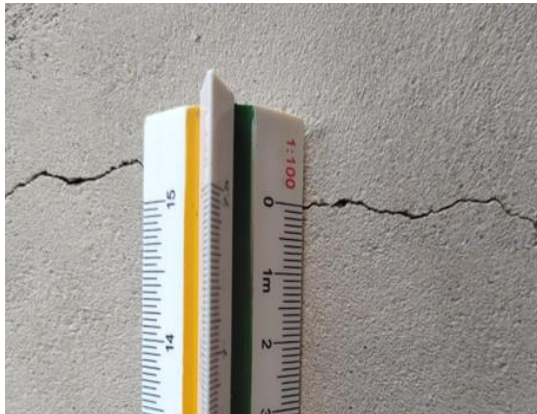
**c) – Fissura horizontal**

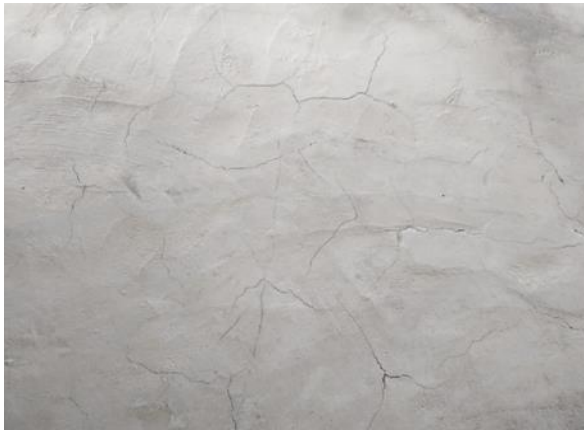
**a) – Fissura mapeada**

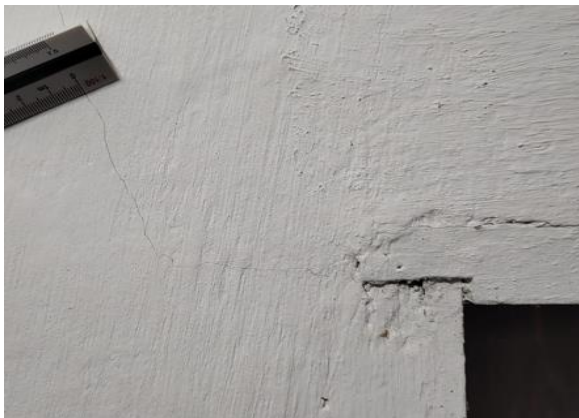
**c) – Fissura inclinada**

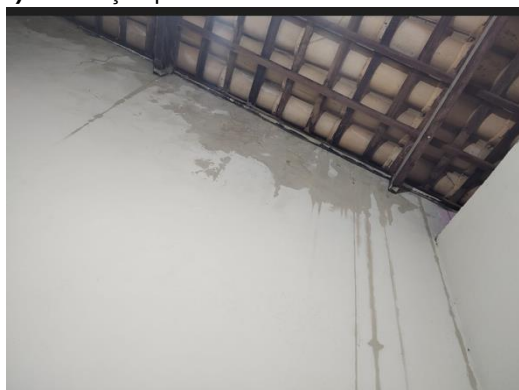
a) – Infiltração pelo telhado

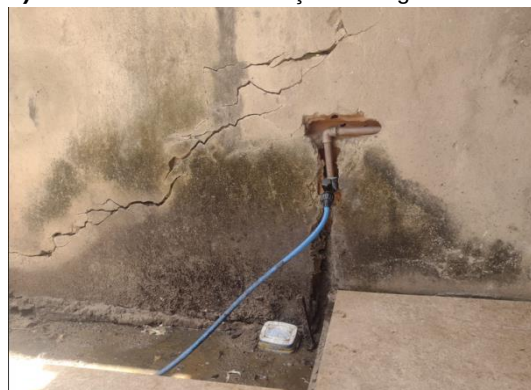
b) – vazamento das tubulações de água

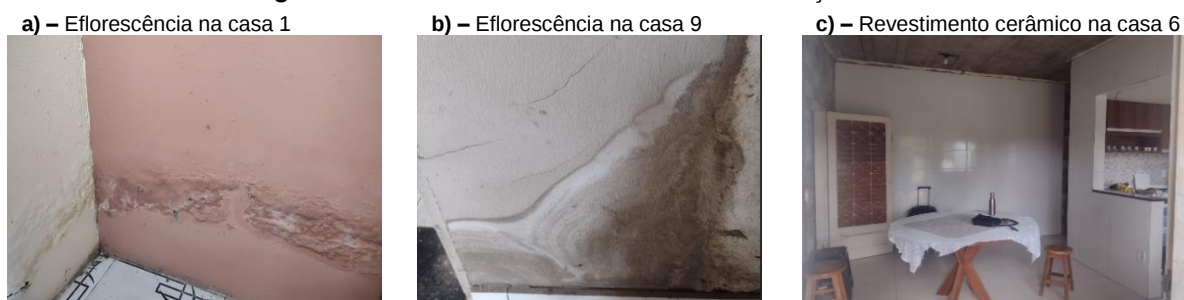
**Figura 63** – Eflorescências encontradas e situação da casa
