IDENTIFICAÇÃO E AVALIAÇÃO DA INTEGRIDADE DOS APARELHOS DE APOIO  
DA PONTE DA CACHOEIRA – ESTÂNCIA/SE

ESTÂNCIA  
2022

Trabalho de conclusão de curso (TCC II) apresentado  
ao Instituto Federal de Sergipe – Campus Estância,  
como pré-requisito parcial para a obtenção do título  
de Bacharel em Engenharia Civil.

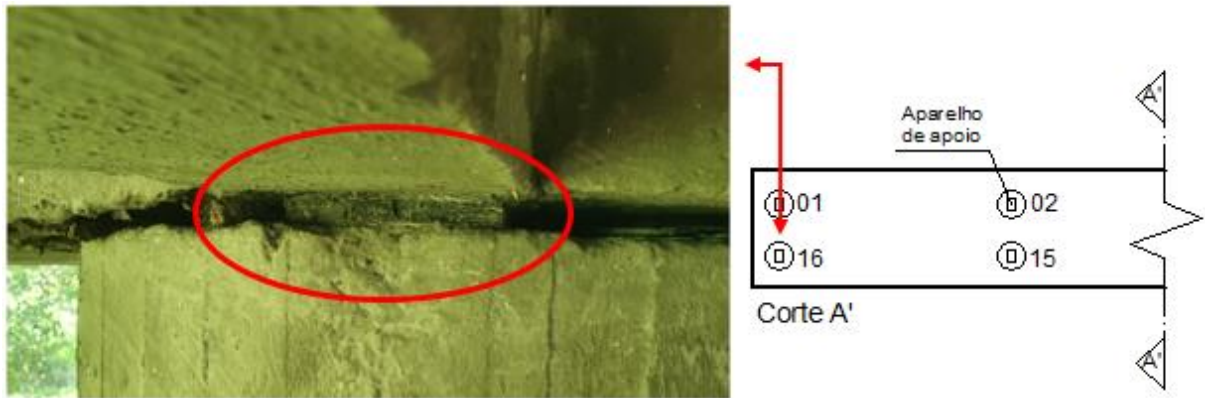
**Figura 31** – Aparelho de apoio de elastômero ressecado (apoio 16)

O aparelho de apoio de número 16 (Figura 31) apresenta sinais de ressecamento do elastômero, situação que dificulta sua classificação conforme os parâmetros da NBR 9452:2019. Apesar de ser atribuído a condição regular, o mesmo poderia se enquadrar entre regular e ruim, visto que o material em ressecamento pode configurar limitação na transmissão

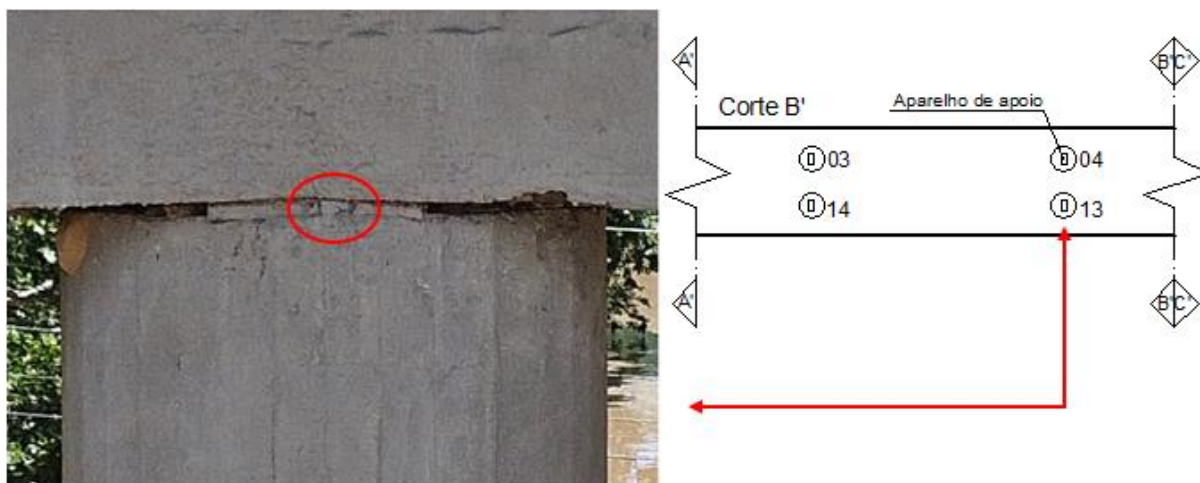
Em consequência das intempéries e da ação constante de compressão, identificou-se fissuras nos aparelhos de apoio. Com relação a isso, o DNIT (Norma 091:2006) orienta que em inspeções sejam avaliados o comprimento e a profundidade das fissuras, tolerando-se de 2 a 3 mm para ambas as dimensões. Neste estudo não foi possível obter as dimensões referidas, mas pode-se observar que duas das fissuras presentes no dispositivo 13 (Figura 33) avançaram por toda a profundidade do aparelho de apoio. Essas fissuras facilitam a exposição do elastômero aos agentes agressivos do ambiente, aumentando a possibilidade de degradação do material.

**Figura 33** – Aparelho de apoio de elastômero com fissuras (apoio 13)

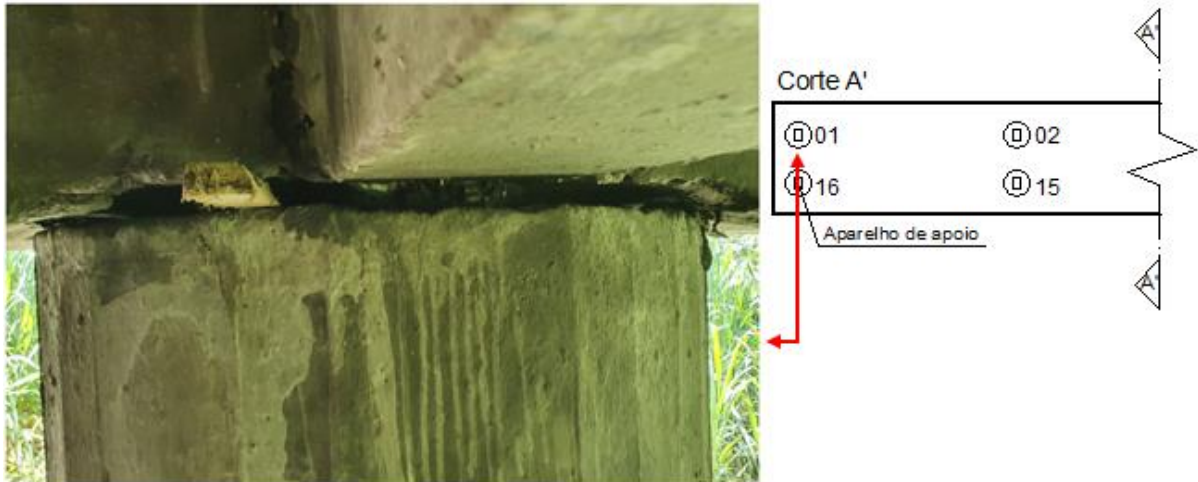
**Figura 34** – Superfície de assentamento do aparelho de apoio irregular (apoio 01)

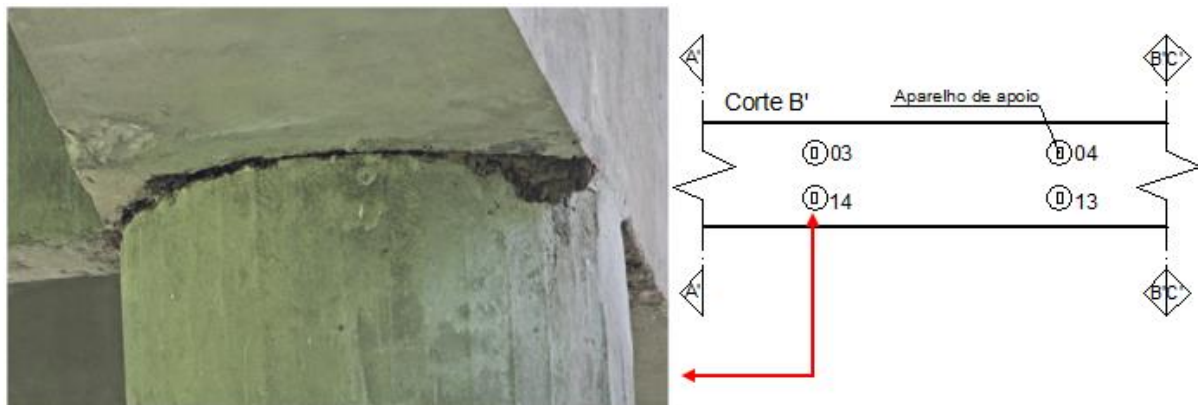
**Figura 35** – Cupinzeiro nas imediações do aparelho de apoio (apoio 14)

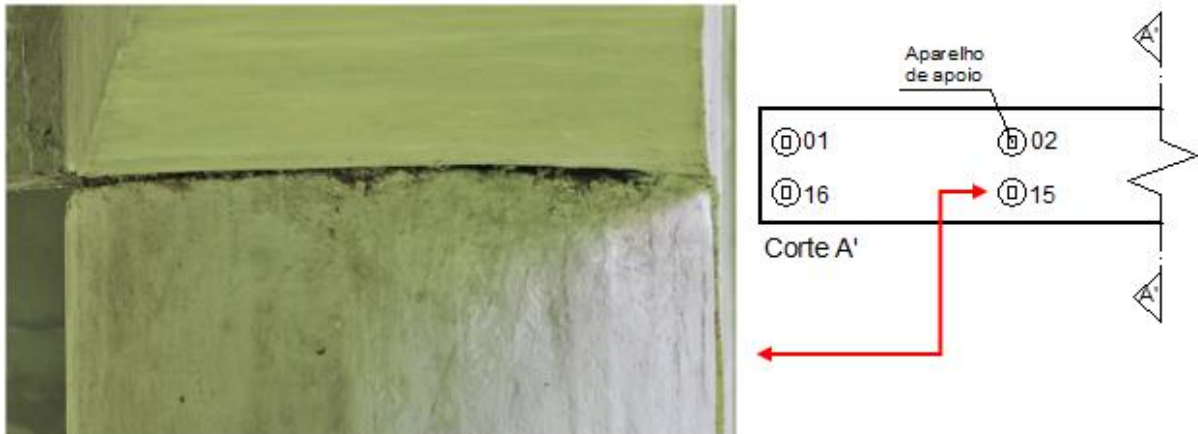
**Figura 36** – Resíduo de material na região do apoio (apoio 15)

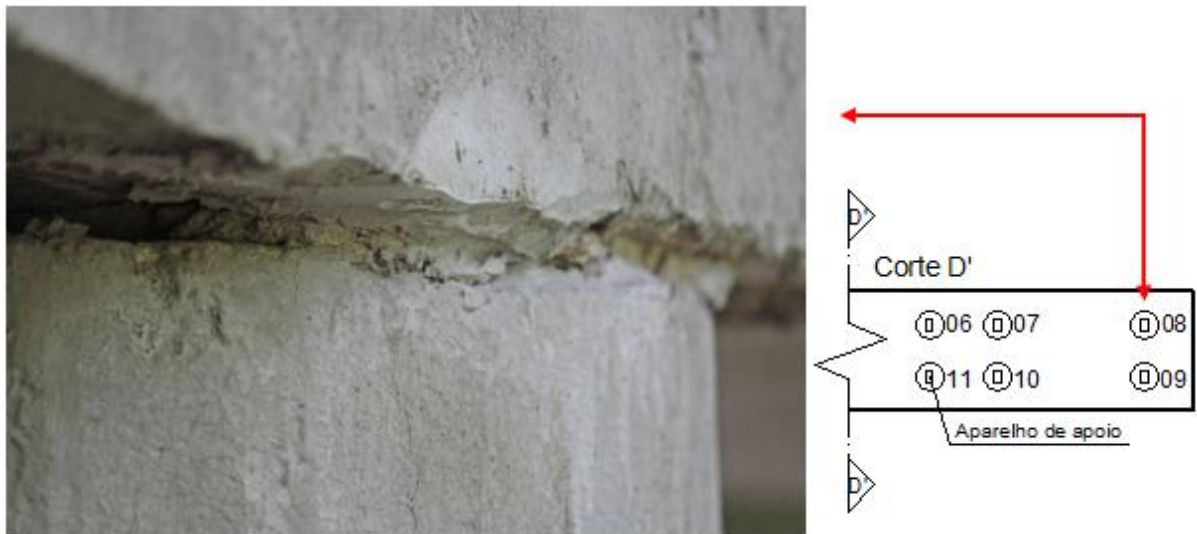
Ademais, no ano de 2020 foi realizada uma intervenção estrutural pelo órgão competente. No entanto, o serviço acabou selando com graute, material utilizado em reparos de elementos estruturais, o espaço entre a superestrutura e mesoestrutura, como apresentado na Figura 37.

**Figura 37** – Selo de graute entre viga e pilar (apoio 08)

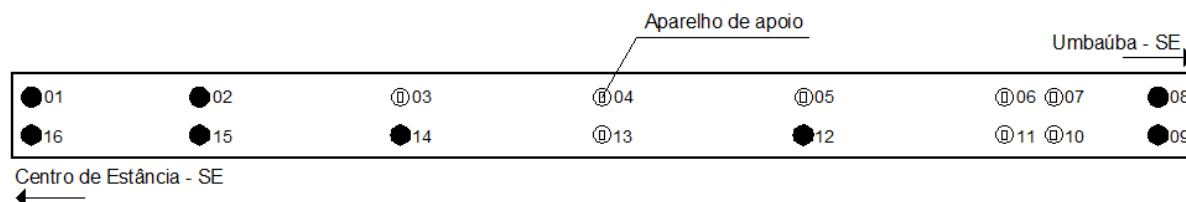
Diante do observado, vale ressaltar a importância do acompanhamento de um profissional capacitado para impedir que situações iguais a essa aconteçam, dado que, analisando as imagens certificou-se que 50 % dos apoios ficaram comprometidos com o graute utilizado na intervenção (Figura 38).

**Figura 38** – Aparelhos de apoio com argamassa

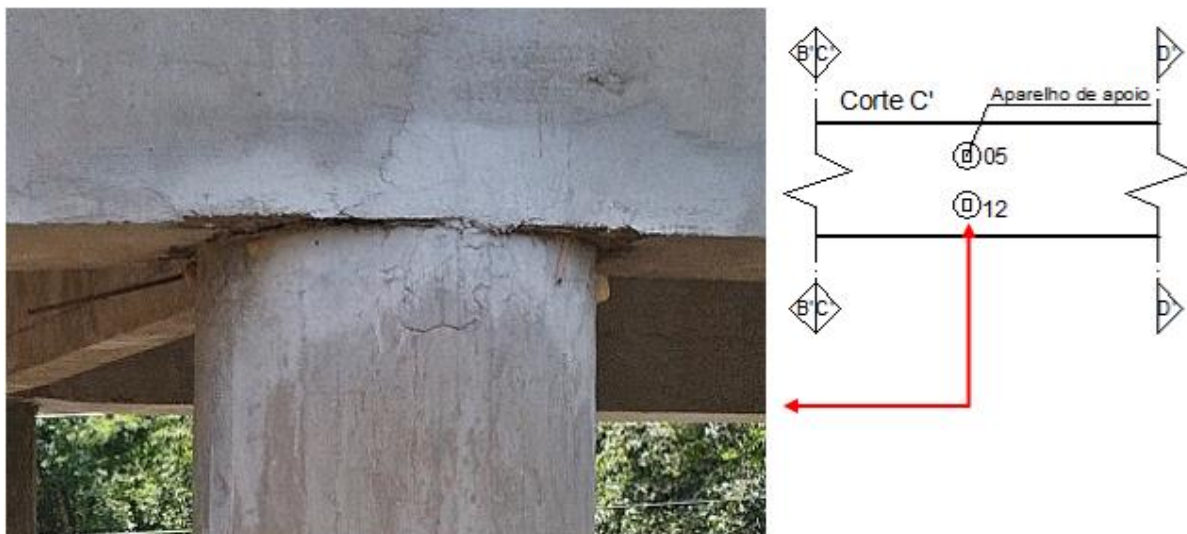
**Figura 39** – Aparelho de apoio esmagado (apoio 12)
