**RECUPERAÇÃO ESTRUTURAL EM EDIFÍCIO COM 40 ANOS NA REGIÃO  
COSTEIRA DE ARACAJU: DESAFIOS E SOLUÇÕES NA COSTA SERGIPANA.**

**MONOGRAFIA**

**2023**

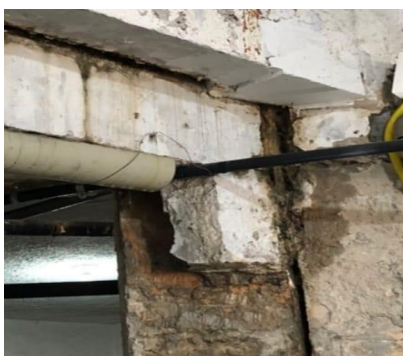
**Foto 6: Console C1 antes da recuperação.**

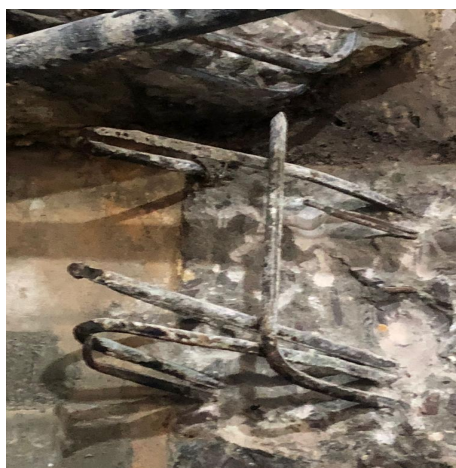
**Foto 9: Estado das armaduras do console C1.**

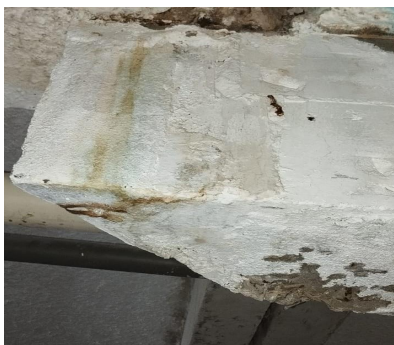
**Foto 13: Console C5 antes da recuperação.**

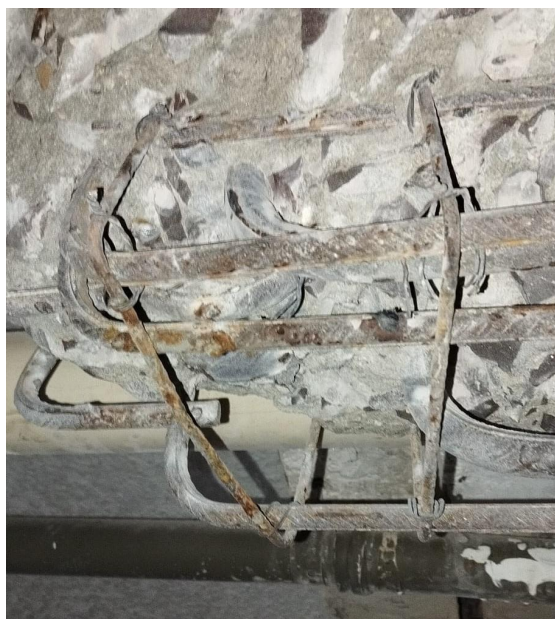
**Foto 15: Identificação de processo de corrosão nas armaduras do console C5.**

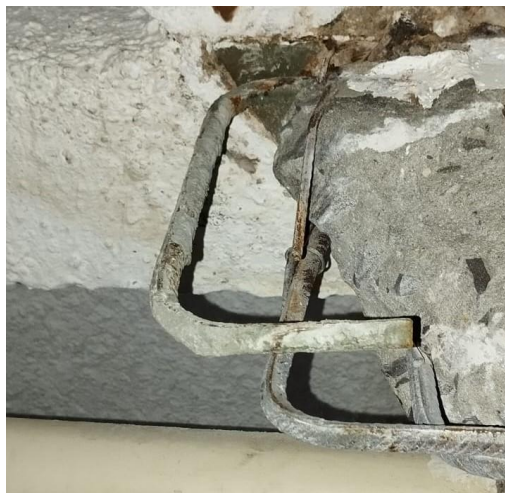
**Foto 16: Identificação de processo corrosivo na extremidade do console C5.**

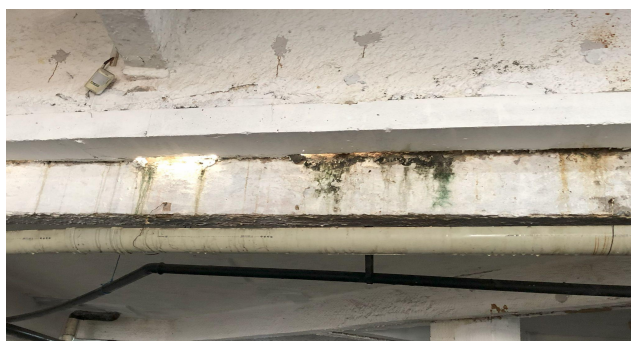
**Foto 21: V1 antes da recuperação.**

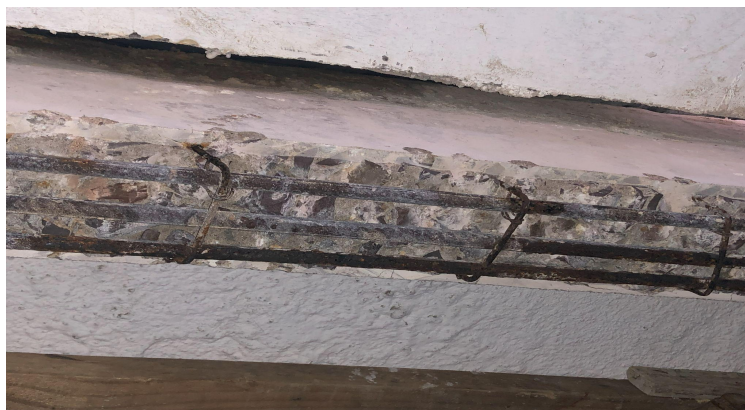
**Foto 23: Armaduras da viga V1 expostas.**

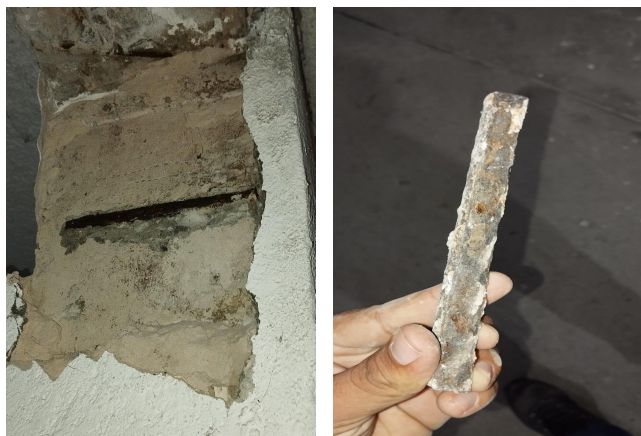
**Foto 27 e 28: Peça de aço exposta dentro do pilar P3.**

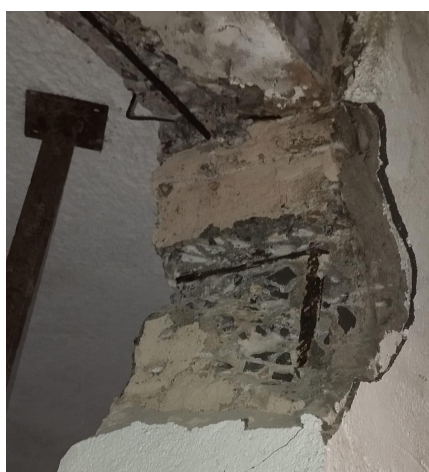
**Foto 29: Pilar P3 antes da recuperação.**

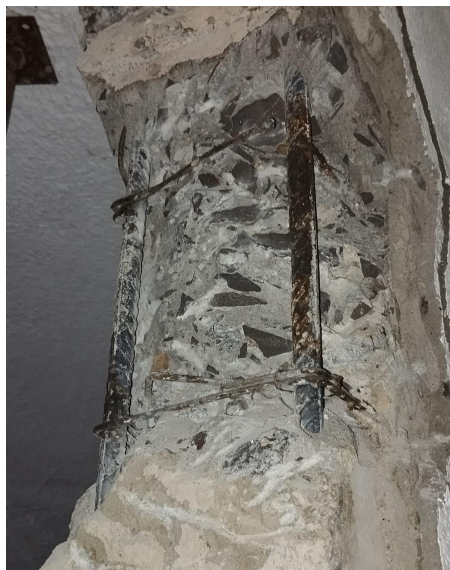
**Foto 31: Armadura comprometida do pilar P3.**

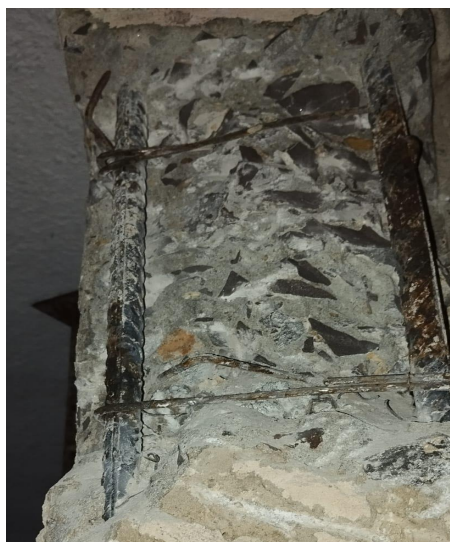
**Foto 32: Estribos do pilar P3 comprometidos.**

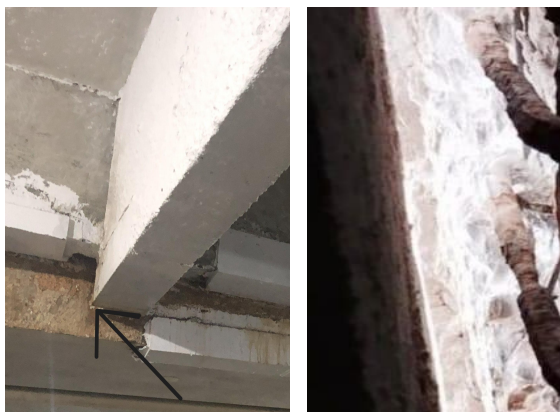
**Foto 36 e 37: Viga de sustentação da piscina suspensa com armadura exposta em sua cabeceira.**

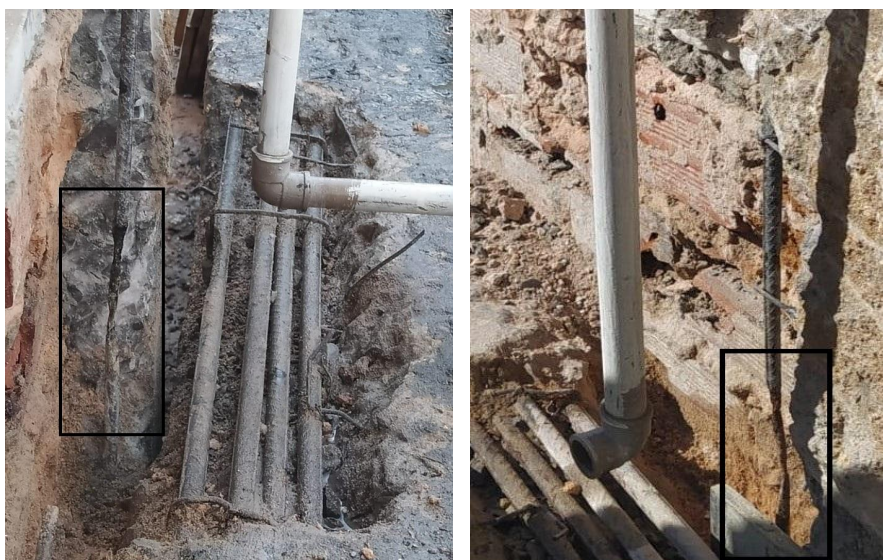
**Foto 48 e 49: Identificação de perda de seção da armadura principal do pilar P15 e da viga que o faceia.**
