**PROPOSTA DE UM MÉTODO PARA A AVALIAÇÃO DO ESTADO DE  
CONSERVAÇÃO DE EDIFICAÇÕES TOMBADAS: ESTUDO DE CASO**

**MONOGRAFIA**

**2023**

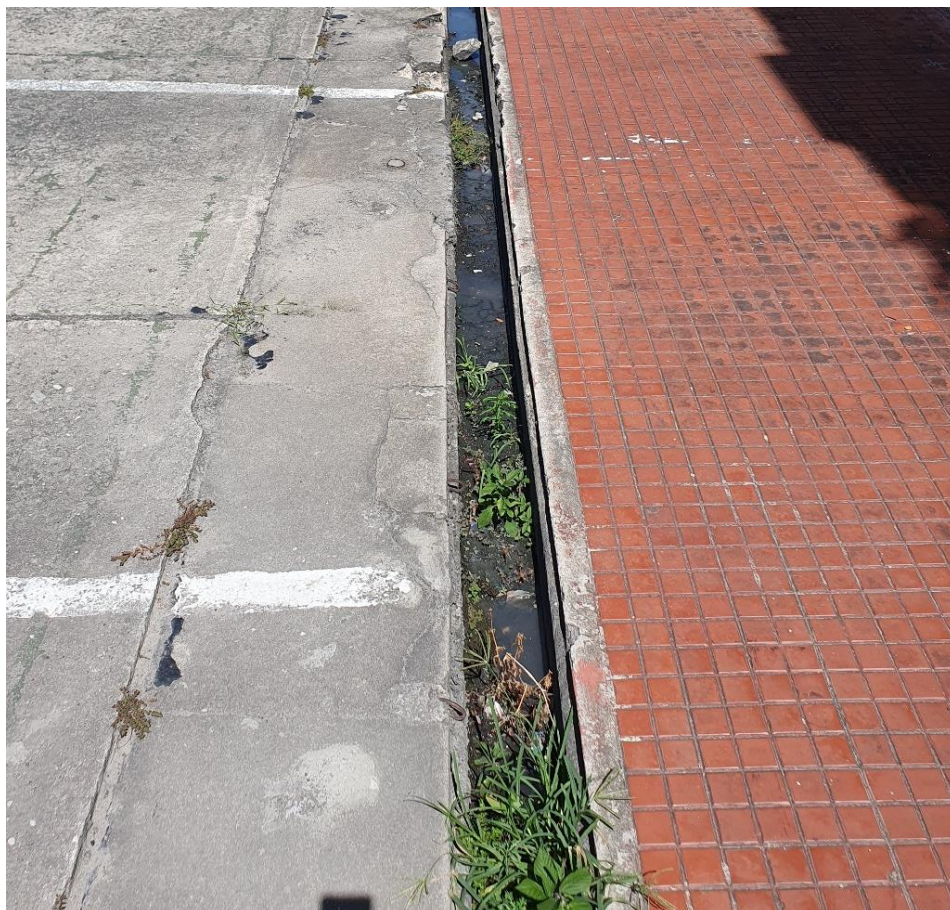
Foto 3 - Drenagem obstruída

No que se refere ao elemento 3, foi observado a presença de áreas úmidas devido a falta de limpeza do sistema de drenagem (sarjeta), conforme ilustra a Foto 3. Para o reparo recomenda-se a limpeza para desobstrução do sistema de drenagem, além da destinação adequada do efluente doméstico para o sistema de esgoto.

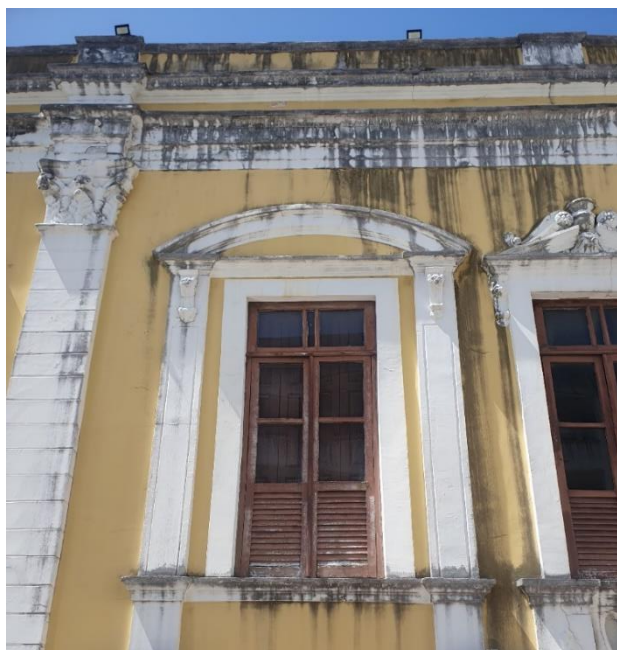
Foto 5 - Manchas de escorrimento

Quanto ao elemento 10, as cornijas (molduras salientes que se estendem da parede acima de janelas e portas) e os peitoris apresentam manchas devido à ação, principalmente, das águas das chuvas que escorrem pela fachada, conforme ilustra a Foto 5. Para o reparo recomenda-se promover a repintura da fachada devido o estado avançado de depreciação, buscando, posteriormente, realizar uma manutenção periódica, sempre que houver necessidade.

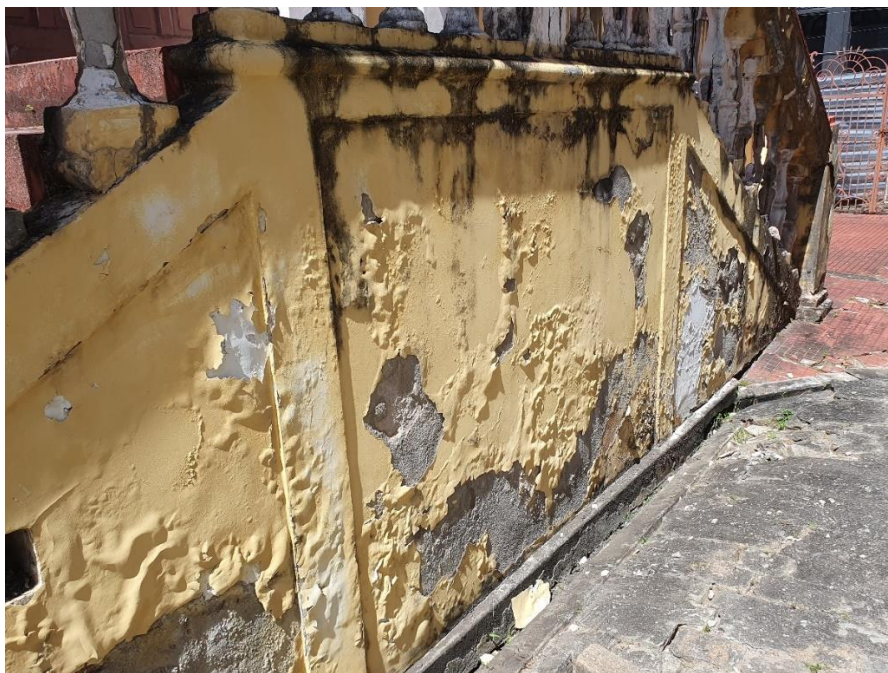
Foto 6 - Estado aparente do reboco

Os elementos 11, 13, 14, 18 e 20 estão identificados na Foto 6, onde foi evidenciado um estado avançado de depreciação da camada de revestimento da edificação, bem como a presença de manchas de umidade. Para o reparo recomenda-se a retirada da camada externa danificada com o intuito de refazer o reboco e, em seguida, emassar toda a área e aplicar uma nova camada pintura para acabamento.

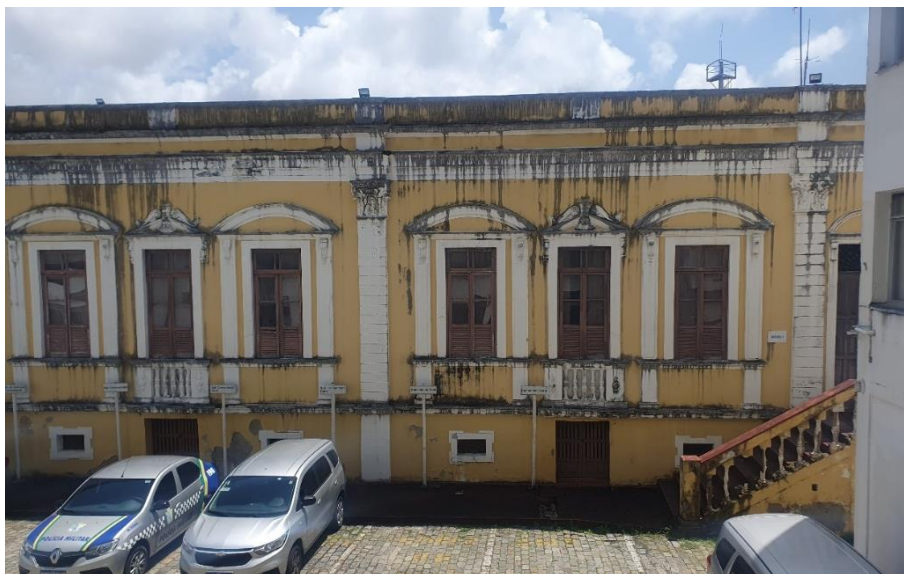
Foto 7 - Fachada sul

No que se refere ao elemento 12, o manual destaca o posicionamento geográfico em que, existindo condições favoráveis, a parede não consegue perder a umidade devido menor incidência de radiação solar direta nas fachadas sul, conforme apresenta a Foto 7. Para o reparo recomenda-se repintar toda a fachada sul após os períodos prolongados de chuva.

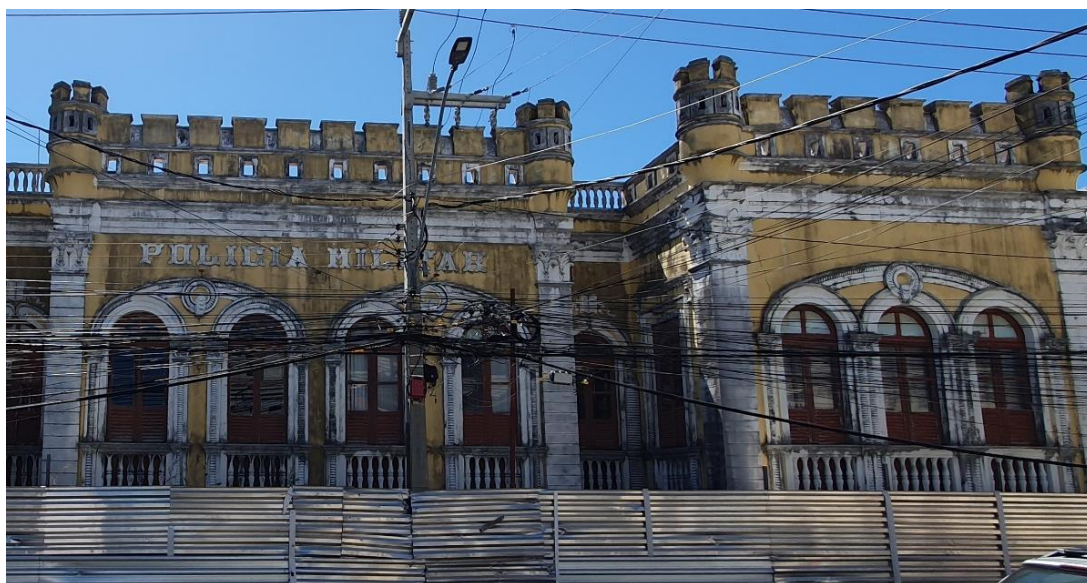
Foto 8 - Fachada leste voltada para rua

Analisando o elemento 16, foi observado a ocorrência de manchas escuras nas paredes voltadas para a Rua Itabaiana, conforme ilustra a Foto 8. Estas manchas se devem, principalmente, devido à poeira do movimento dos veículos na via. Recomenda-se para este reparo a limpeza e pintura periódica da fachada.

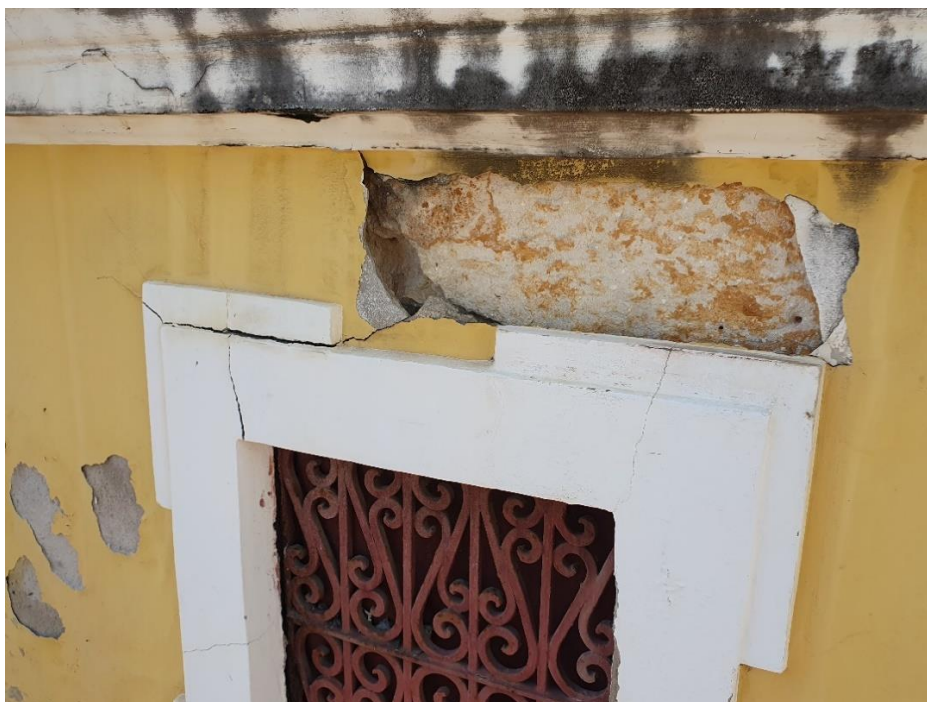
Foto 9 - Descontinuidade na parede

O elemento 17 é demonstrado pela Foto 9 que expõe a descontinuidade na superfície da parede externa. Para este reparo recomenda-se o preenchimento dessa falha com argamassa de reboco, emassamento e repintura, inclusive no elemento de detalhe do gradil.

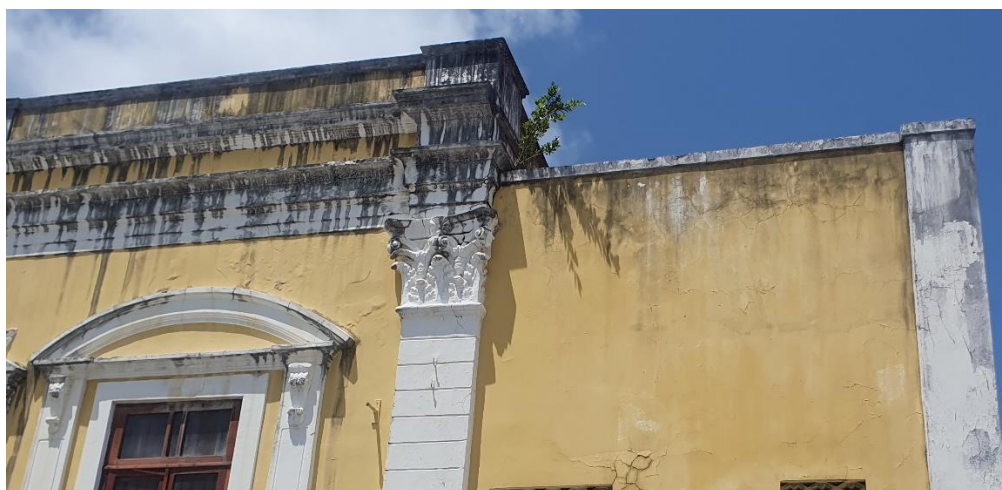
Foto 10 - Presença de vegetação na cobertura

No que tange ao elemento 1, a Foto 10 evidencia a presença de vegetação na cobertura da edificação. Para o reparo recomenda-se retirar a vegetação cuidadosamente, com aplicação de herbicida para evitar que possíveis sementes deixadas possam voltar a germinar.

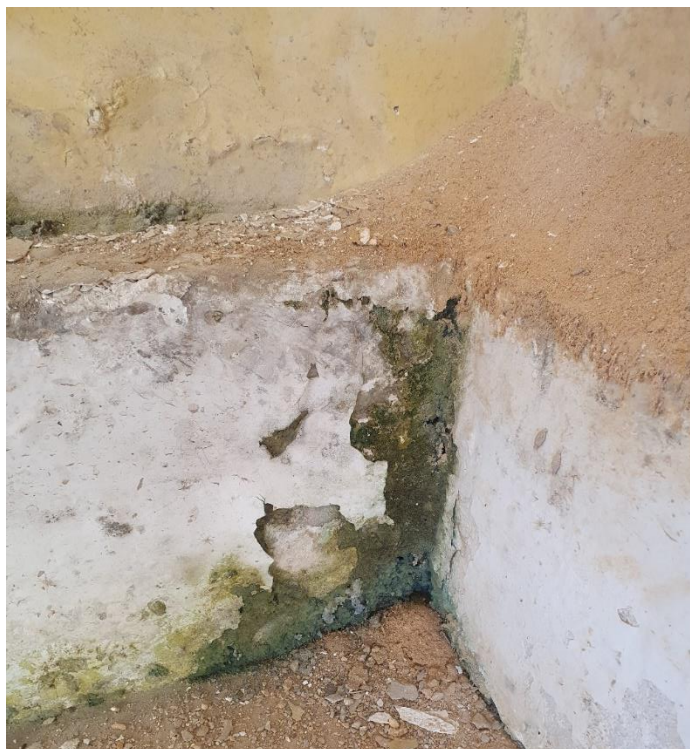
Foto 11 - Manchas nas paredes

A Foto 11 evidencia a existência dos elementos 2, 3 e 4 na edificação, com presença de manchas que caracterizam a ação de agentes biológicos (mofo e bolor). Para o reparo recomenda-se descascar toda a área afetada, aplicar um produto antimoho, rebocar e emassar a parede e, em seguida, repintar.

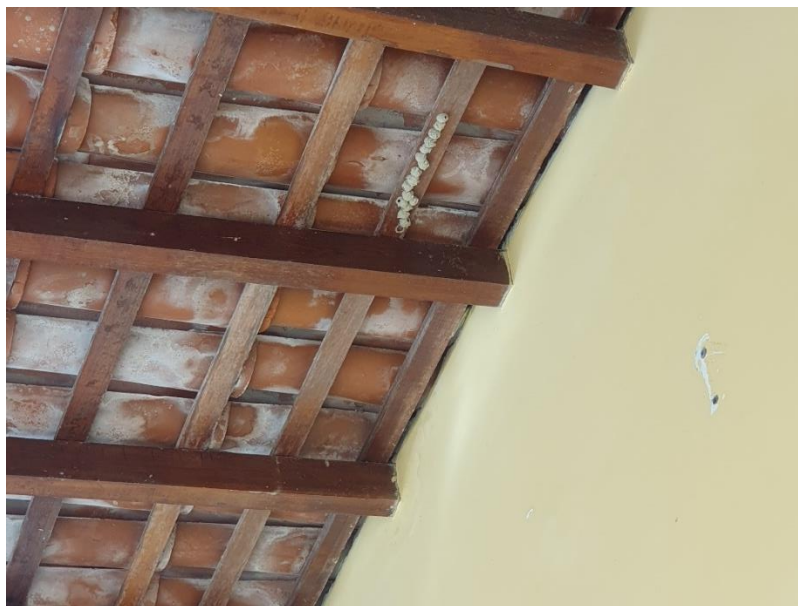
Foto 12 - Presença de bolinhas marrons e pós branco

A Foto 12 evidencia os elementos 4 e 5 da Tabela 12. Para o reparo recomenda-se a limpeza e imunização de todas as peças do telhado. Não foi evidenciada a necessidade de troca de peças danificadas.

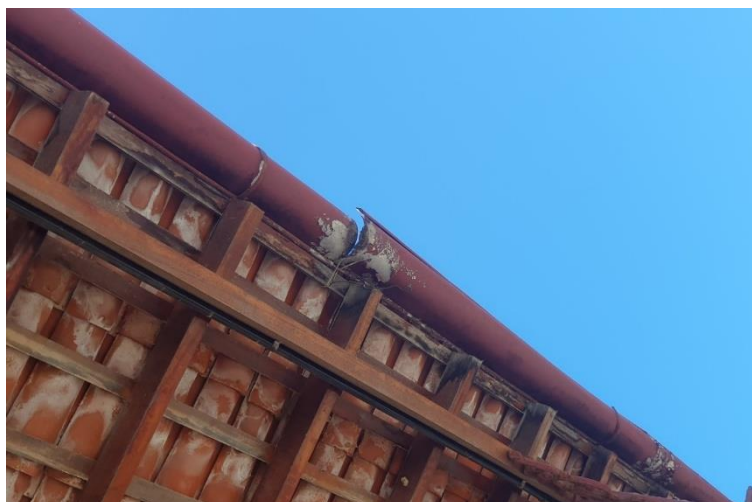
Foto 13 - Calha quebrada

A Foto 13 evidencia o elemento 10, onde observa-se a calha quebrada, comprometendo sua funcionalidade. Para o reparo recomenda-se o conserto da calha.

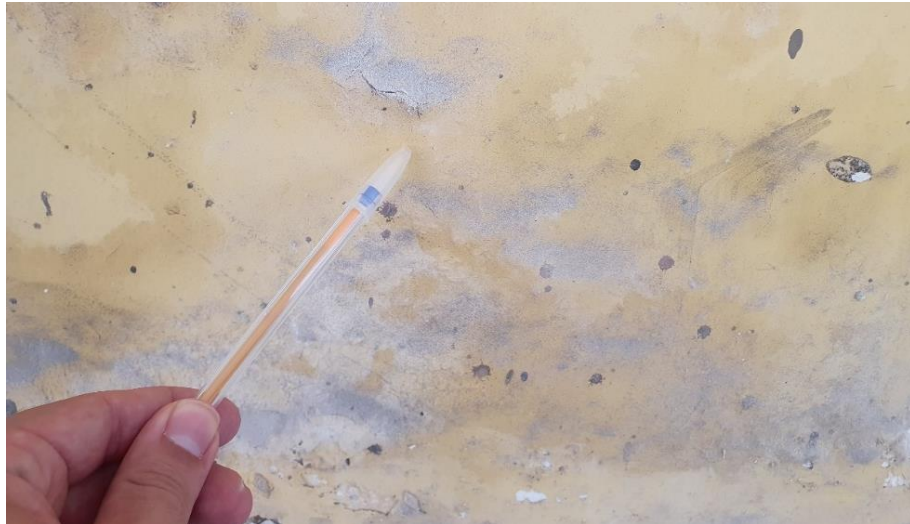
Foto 14 - Manchas provenientes de umidade

A Foto 14 evidencia o elemento 1 da Tabela 13. Para o reparo recomenda-se identificar e solucionar a causa raiz que está gerando a umidade na parede para, posteriormente, descascar o reboco, reboca-la novamente e posteriormente aplicar pintura.

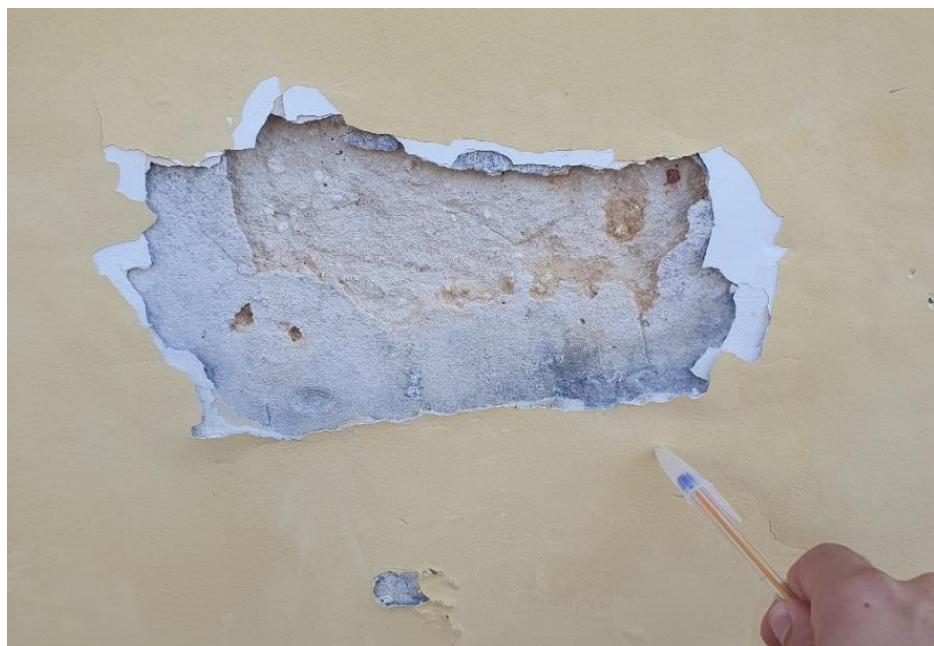
Foto 15 - Reboco comprometido

Na Foto 15 são apresentados os elementos 3, 4 e 5 explicitados na Tabela 13. Para o reparo recomenda-se a raspagem dos locais que estão com o reboco descascando e, em seguida, aplicar um novo reboco, emassando e repintando a parede.

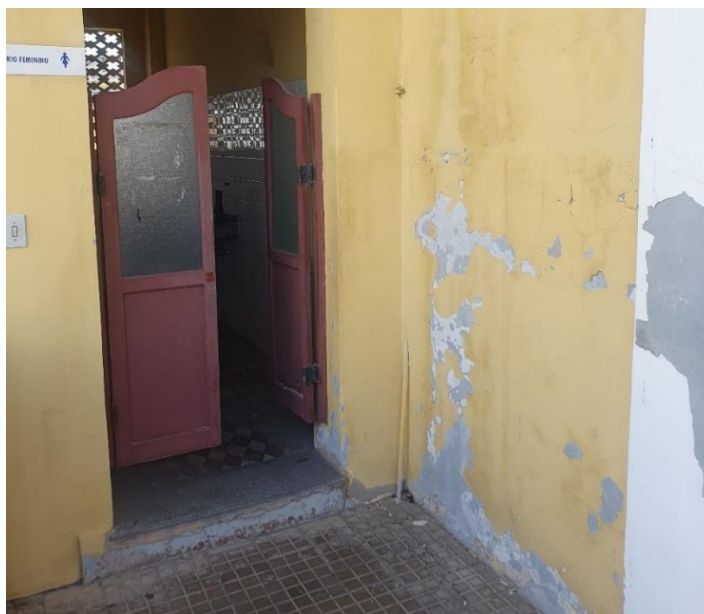
Foto 16 - Parede com revestimento danificado

O elemento 6 está evidenciado na Foto 16, que apresenta um descascamento superficial da camada de revestimento nas paredes internas. Para o reparo recomenda-se raspar a superfície, limpar a poeira, emassar e repintar a área.

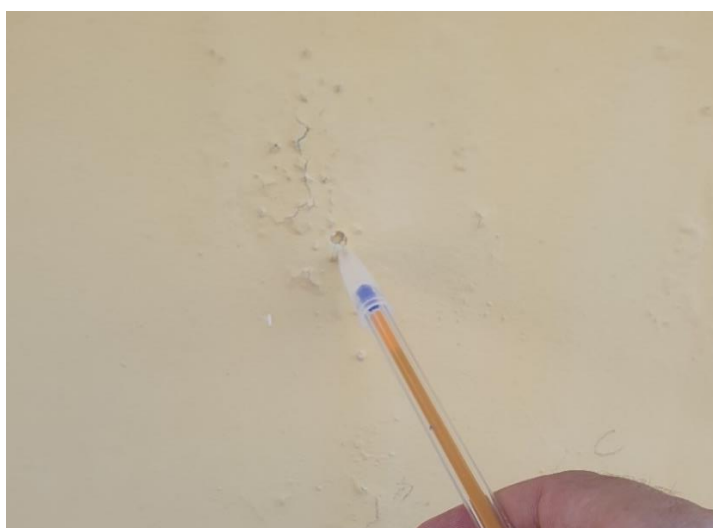
Foto 17 - Bolhas no revestimento

A Foto 17 ilustra o aparecimento de bolhas na camada do revestimento da pintura (elemento 8). Para o reparo recomenda-se identificar a origem da umidade e promover a sua correção. Posteriormente, deve-se refazer a camada de revestimento com o acabamento final em pintura.

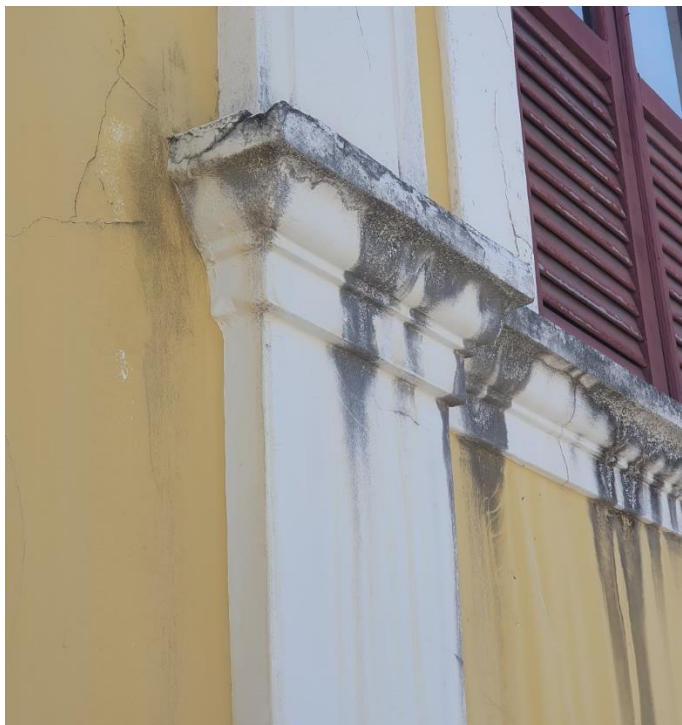
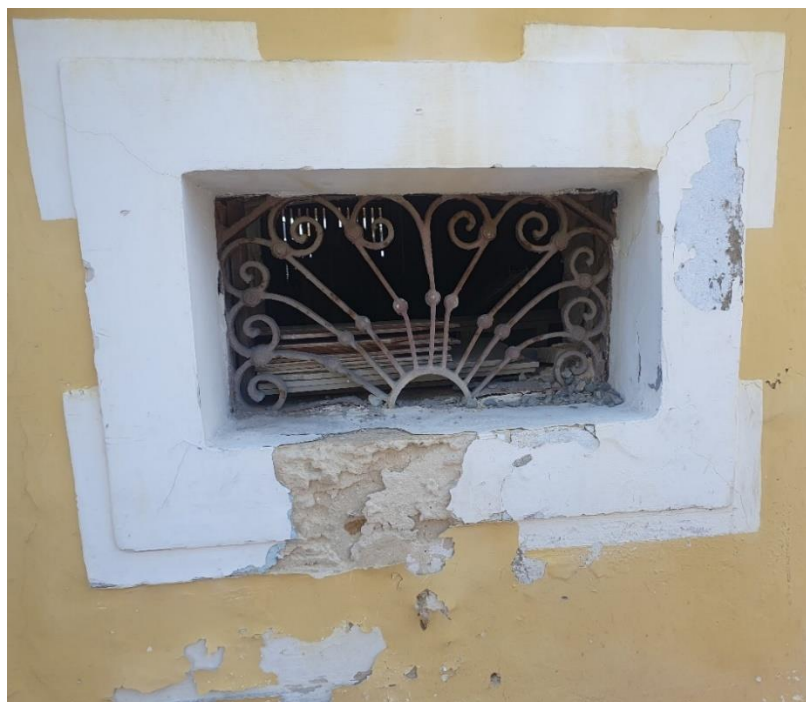
Com relação ao elemento 1, apenas uma janela da edificação apresentou uma moldura com um pequeno dano, conforme evidencia a Foto 18. Contudo, outros elementos construtivos menos aparentes apresentaram esse mesmo problema, conforme ilustra a Foto 19. Para o reparo recomenda-se a limpeza da área com a retirada do reboco mais danificado, para posterior recomposição do mesmo e repintura da área. Ressalta-se a necessidade de um maior cuidado por se tratar de partes da edificação que demandam uma necessidade de conservar o estilo arquitetônico do edifício.

Foto 18 - Moldura da janela

Foto 19 - Moldura danificada

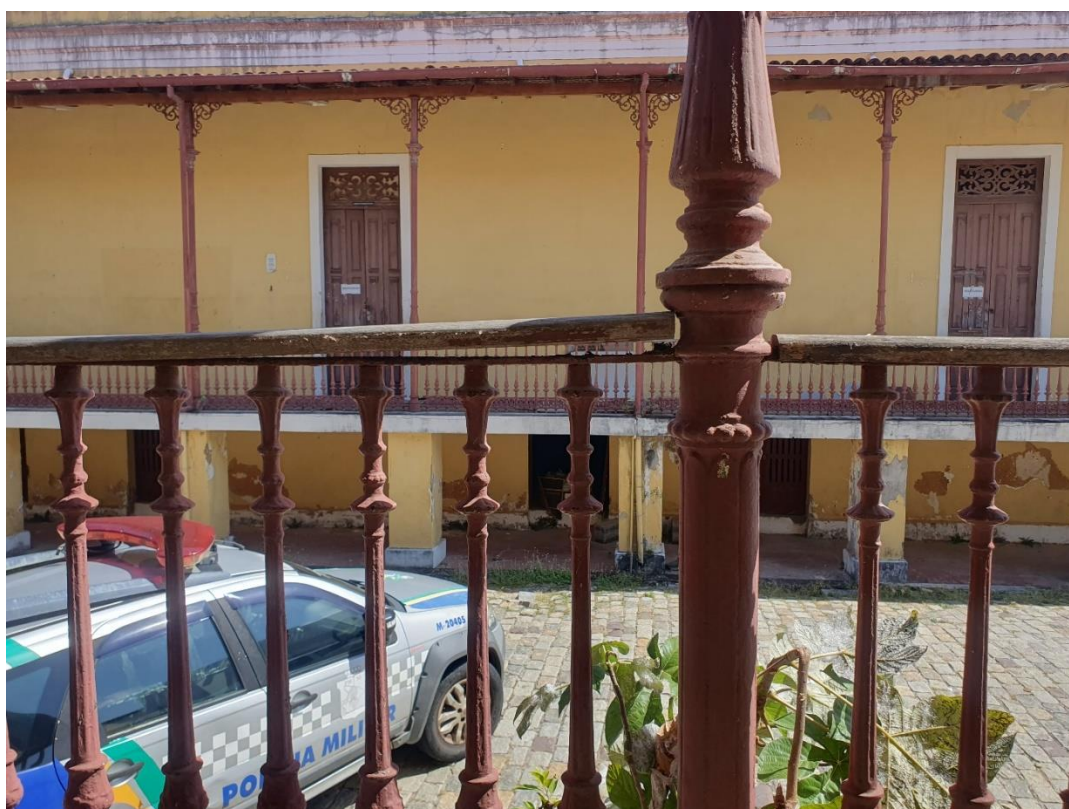
Foto 20 - Deslocamento da madeira do guarda-corpo

O elemento 5 (inclinação na madeira do guarda-corpo) foi evidenciado pela sua falta de manutenção. Apesar de não ter grandes implicações, versa sobre o estado de conservação da arquitetura do edifício e interpreta-se aqui como elemento equivalente àquele definido na Tabela 14, conforme apresenta a Foto 20.

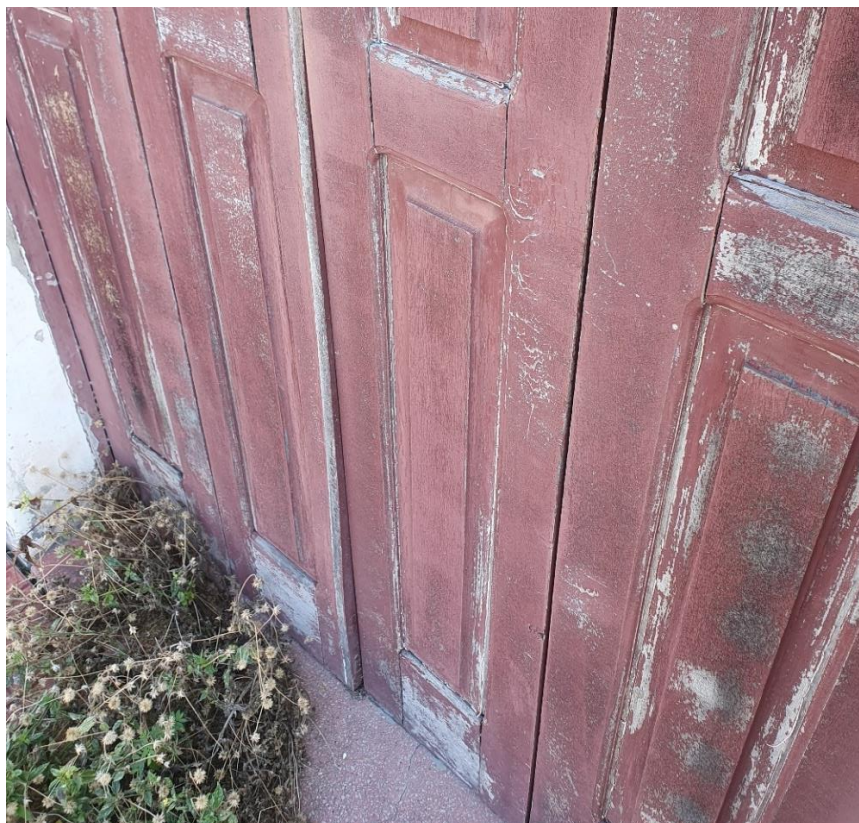
Foto 21 - Porta empenada

Existem esquadrias empenadas na edificação, conforme apresentado pela existência do elemento 5. Contudo, esse problema só foi observado nas esquadrias presentes na fachada do prédio (Foto 21). Para o reparo recomenda-se tentar desempenar a esquadria, protegendo-a com uma pintura impermeabilizante para conservar o seu estado original.

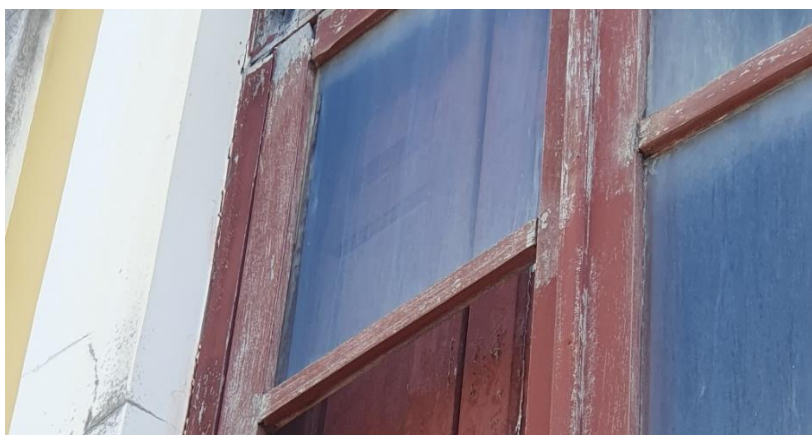
Foto 22 - Falta de rejuntamento nos vidros

A presença do elemento 6 foi observado em algumas esquadrias, conforme ilustra a Foto 22. Para o reparo recomenda-se descascar o emassamento antigo, refazendo o rejuntamento.

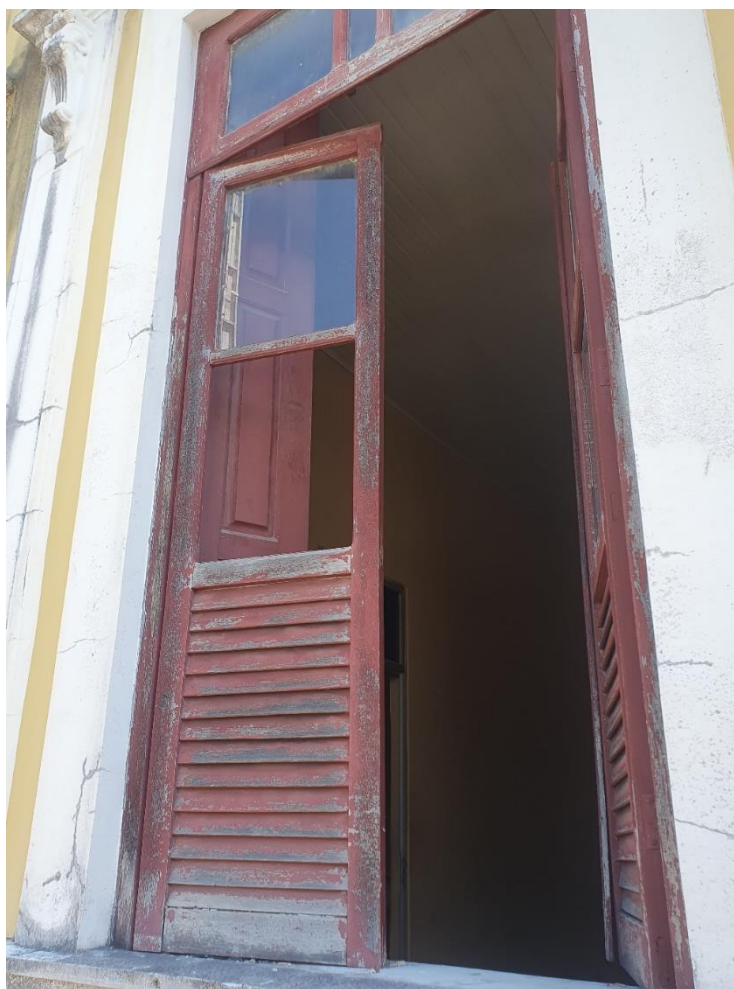
Foto 23 - Falta de vidros e mau estado da pintura

Na Foto 23 pode-se observar a ocorrência dos elementos 7 (vidros quebrados ou faltantes) e 8 (pintura em mau estado), principalmente nas esquadrias externas, as quais sofrem mais com a ação das intempéries. Para o reparo recomenda-se retirar o vidro quebrado e substituí-lo por um novo, aplicando uma nova massa de rejuntamento e repintando a esquadria.

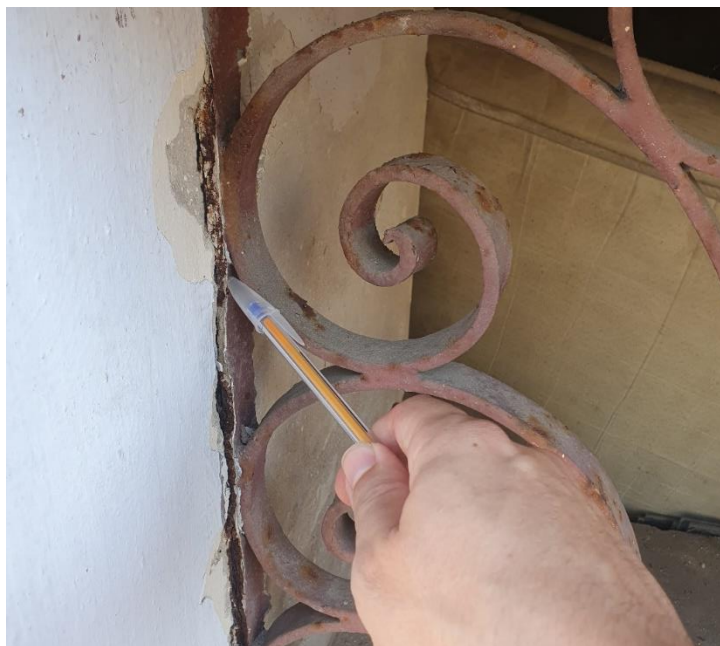
Foto 24 - Ferragens oxidadas

O elemento 9 (ferragens oxidadas ou danificadas) está evidenciado pela Foto 24. Para o reparo recomenda-se, onde for possível, desmontar a peça, lixar retirando o excesso de tinta e oxidação, aplicar zarcão e repintar a esquadria.

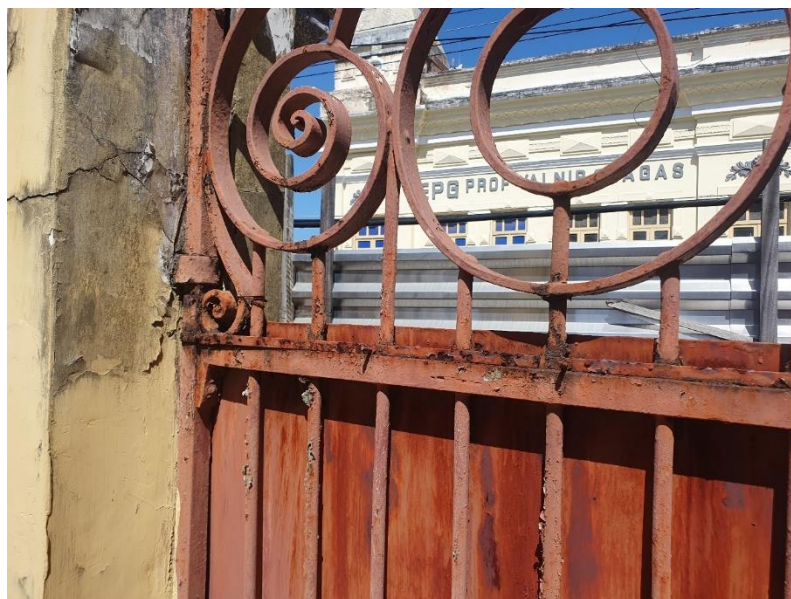
Foto 25 - Presença de ferrugem no portão

De acordo com a Foto 25, apesar das esquadrias não possuírem bandeiras em ferro, ainda assim foi observada a presença de ferrugem no gradil frontal a edificação, evidenciando o elemento 10 da Tabela 15. Da mesma forma que foi descrito para o elemento 9, para o reparo recomenda-se, onde for possível, desmontar a peça, lixar retirando o excesso de tinta e oxidação, aplicar zarcão e repintar o gradil.
