INSTITUTO FEDERAL DE SERGIPE  
COORDENADORIA DE ENGENHARIA CIVIL  
JÉSSICA BARBOSA DOS SANTOS

ANÁLISE E PROPOSTA DE INTERVENÇÃO NAS MANIFESTAÇÕES  
PATOLÓGICAS PRESENTES EM UMA EDIFICAÇÃO UNIFAMILIAR NA CIDADE  
DE ESTÂNCIA-SE

Trabalho de Conclusão de Curso apresentado  
ao Instituto Federal de Sergipe como pré-  
requisito para a obtenção do grau de Bacharel  
em Engenharia Civil.

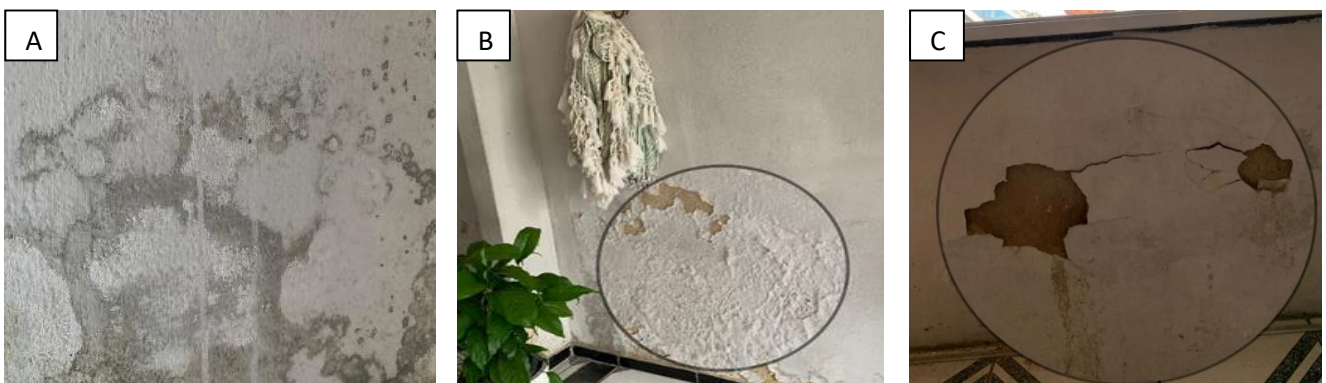
As Figuras 13A, 13B, 13C nas paredes da garagem e 14D, 14E, e 14F, ilustram as manifestações patológicas observadas na alvenaria da edificação, destacando a eflorescência, mancha de umidade, deterioração do revestimento e da pintura, com formação de bolhas e degradação do reboco, o que evidencia a perda de aderência entre o revestimento e o substrato da parede, e fratura da peça cerâmica.

Figura 13 - Alvenaria da Garagem: A) Eflorescência, B) Deterioração da pintura, C) Descascamento do reboco

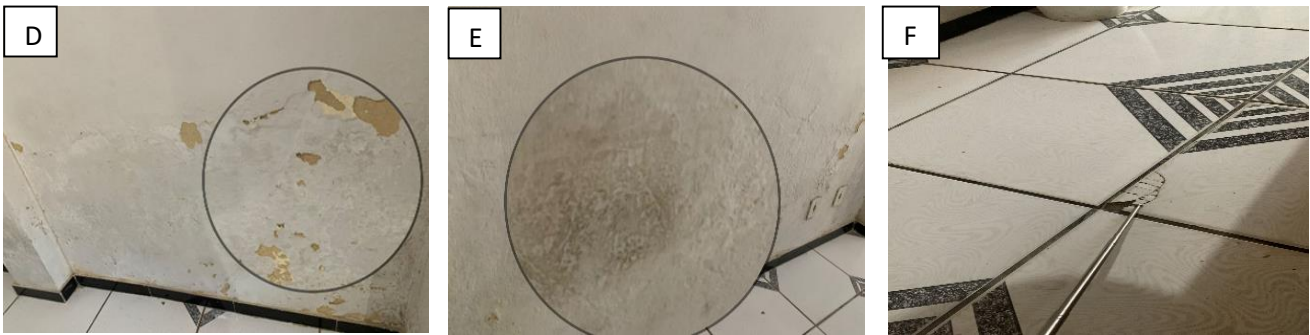
Figura 14 - Alvenaria da Sala: D) Deterioração da pintura, e descascamento do reboco, E) manchas, F) fratura da peça cerâmica

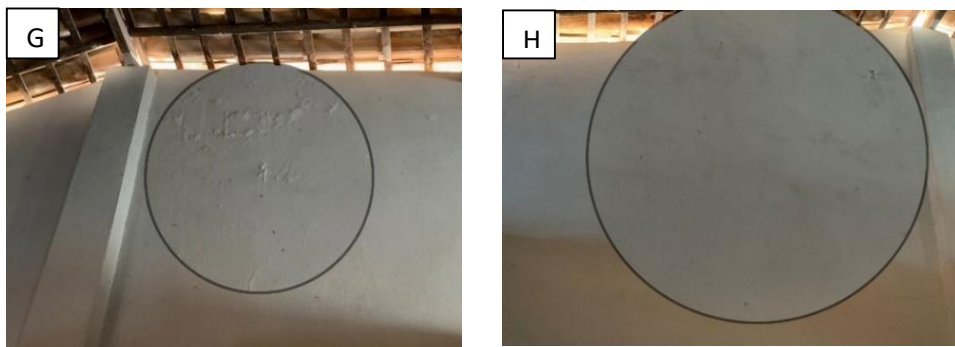
Na sala e na cozinha, conforme ilustrado nas Figuras 15G, 15H e 16I, observa-se o deslocamento do revestimento na forma de bolhas, manchas e fissuras na parte superior das paredes, o que indica a presença de infiltração. Essa parede faz divisa com a edificação vizinha, conforme mostrado na Figura 18, sugerindo a ausência de uma barreira impermeabilizante eficaz entre as construções. Além disso, na parte superior da parede acima da abertura onde está instalada a porta da cozinha, foram identificadas trincas verticais, cujas causas podem ser atribuídas à falta ou ineficiência das vergas. Como mostra a figura 16J.

Figura 15 - Alvenaria da sala superior: G) Bolhas na pintura, H) Manchas umidade

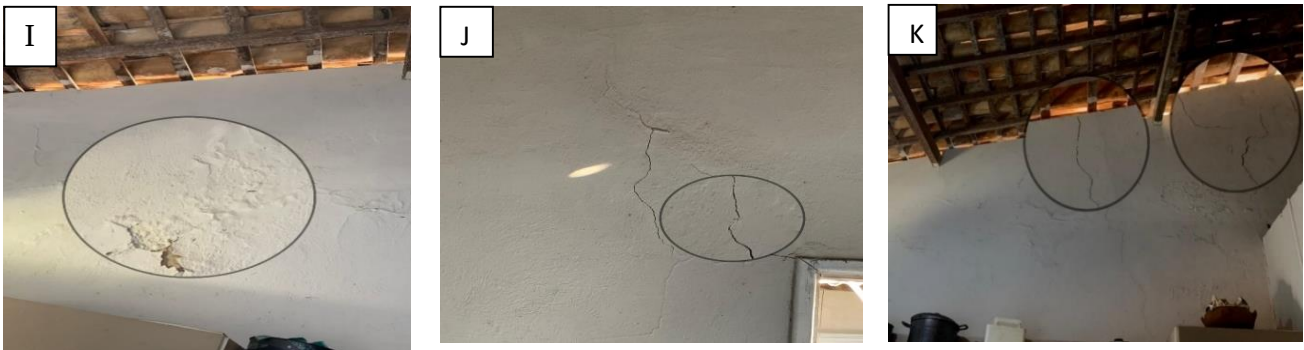
Figura 16 - Alvenaria da cozinha: I) Deterioração e descascamento da pintura, J) trincas e K) Fissuras verticais

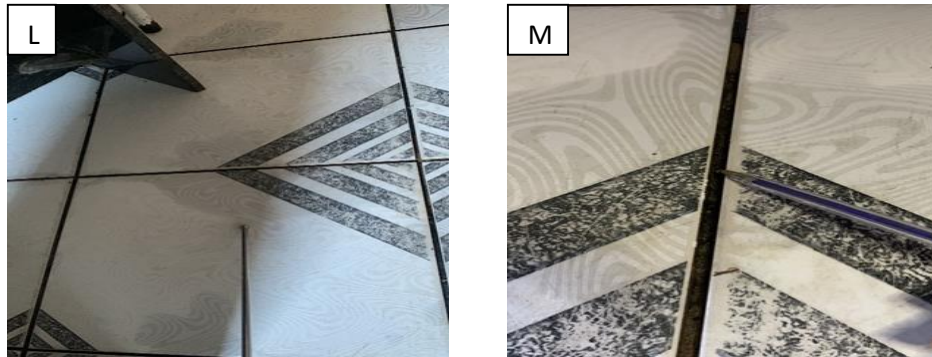
Ainda nas Figuras 17L, 17M, referentes ao revestimento da cozinha, foi identificada a presença de peças cerâmicas com mancha de umidade, ausência rejunte, o que permite o acúmulo de resíduos e a entrada de umidade. Durante a inspeção, constatou-se que a maioria das peças cerâmicas da edificação emite som oco. A recomposição dessas juntas foi indicada como uma solução eficaz.

Figura 17 - Revestimento peças cerâmicos cozinha: L) Manchas umidade e peças ocas , M) ausência de rejunte

Os rejuntas ou juntas nas peças cerâmicas são responsáveis pela estanqueidade do revestimento e sua capacidade de absorver deformações. A presença de peças cerâmicas ocas e sem rejunte compromete a estanqueidade do revestimento, facilitando a infiltração de umidade, conforme relatado por Barros *et al.* (2018). A recomposição dessas juntas foi indicada como uma solução eficaz.

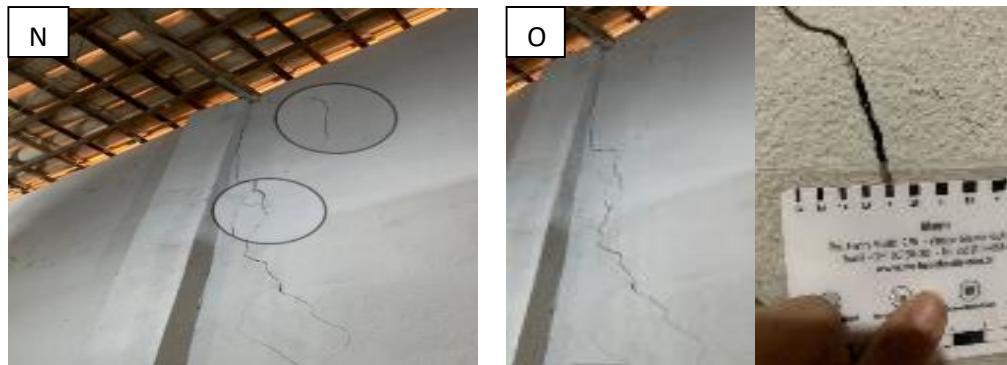
Na Figura 19N e 19O, a parede do Quarto 1, no lado esquerdo da edificação, apresenta fissuras trincas e rachaduras de 2 mm, resultado da carga excessiva transferida pelo telhado diretamente para a parede de alvenaria. Esse problema estrutural é agravado pela falta de um sistema de reforço adequado, uma vez que o pilar foi construído apenas com tijolos maciços, sem pilares de concreto armado que poderiam distribuir a carga de maneira mais eficiente. As trincas e rachaduras mencionada são resultado da movimentação diferencial da estrutura, conforme descrito por Souza e Ripper (1998). De acordo com a NBR 6118:2023, o detalhamento estrutural adequado deve prever reforços nesses pontos para minimizar as tensões e prevenir o surgimento dessas manifestações. Além disso, na Figura 20P, observa-se que as esquadrias (portas) de todos os quartos apresentam sinais de ataque por agentes xilófagos.

Figura 19 - Alvenaria do Quarto 1: N) Fissuras e O) Trincas e rachaduras

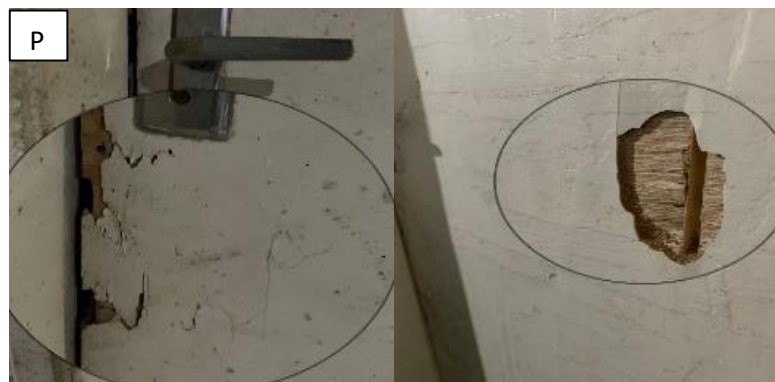
Figura 20 - Esquadrias do Quarto 1: P) Agentes xilófagos

O mau desempenho desses elementos causa danos ao sistema de vedação, geralmente devido à falta de manutenção, material inadequado ou envelhecimento. A norma NBR 5674 (ABNT, 2024) orienta a realização de inspeções regulares em componentes de madeira para identificar possíveis deteriorações, como fissuras e apodrecimento, resultantes do desgaste natural. Para manter a proteção da superfície, recomenda-se a reaplicação periódica de vernizes e óleos, conforme o prazo indicado pelo fabricante. Além disso, para evitar a infestação por fungos e insetos, é fundamental utilizar produtos adequados de preservação. Caso os danos sejam significativos, as peças comprometidas devem ser substituídas por materiais previamente tratados para garantir maior durabilidade.

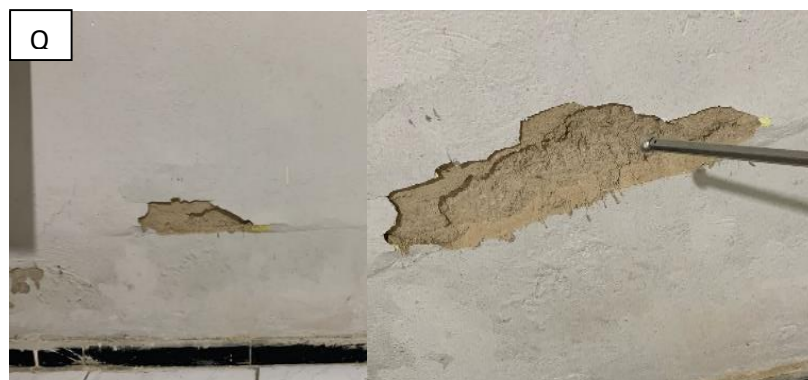
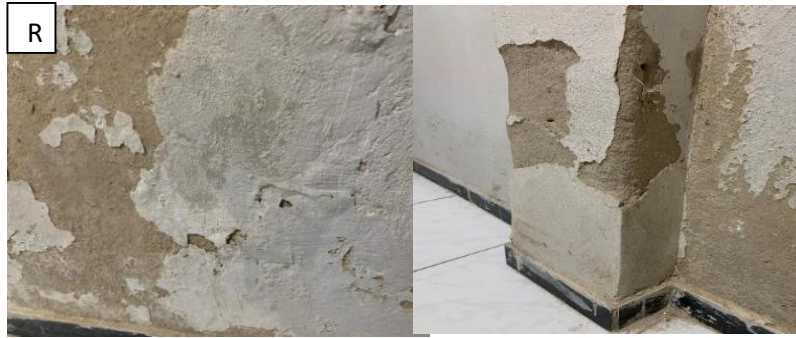
No Quarto 2, a parede que divide com o banheiro apresenta sinais de infiltração e deslocamento ou descascamento do reboco. A causa provável é a utilização de materiais inadequados e a infiltração. Esse defeito ocorre geralmente com o uso de argamassa com baixa quantidade de aglomerante em sua composição, o que compromete a qualidade dos grãos. Como mostra as figuras 21Q, 21R.

Figura 21 - Alvenaria do Quarto 2: Q) Descascamento do reboco, R) Descascamento do pintura

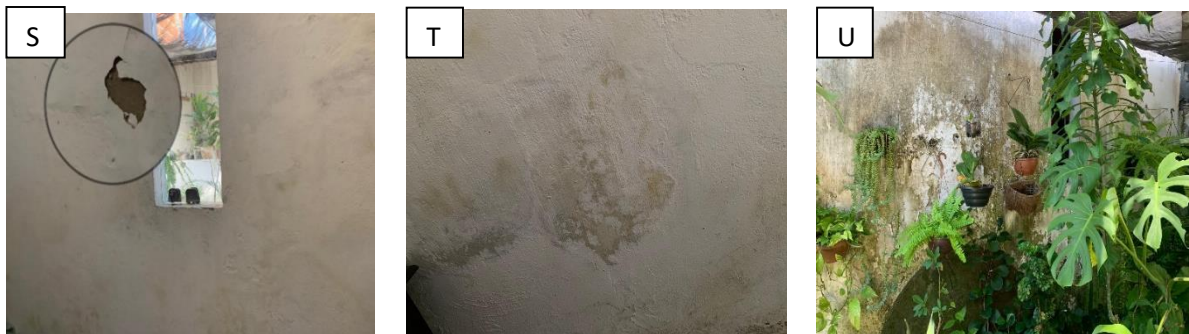
No Quarto 3, na parede do fundo da casa, é nítido o aparecimento de anomalias, como o deslocamento do revestimento da parede e manchas de umidade, sendo que a presença de plantas suspensas do lado externo intensifica o problema. Essa infiltração contínua contribui para a degradação do revestimento e o surgimento de manchas, além de criar um ambiente propício ao crescimento de microrganismos, conforme ilustrado 22S, 22T, 22U.

Figura 22 - Alvenaria do Quarto 3: S) Descascamento, T) Manchas , U) Mofo
