**CURSO DE BACHARELADO EM ENGENHARIA CIVIL**

**ESTUDO DE CASO DE UM MODELO REFERENCIAL DE REFORÇO  
ESTRUTURAL EM UMA EDIFICAÇÃO RESIDENCIAL DE TRÊS PAVIMENTOS**

**MONOGRAFIA**

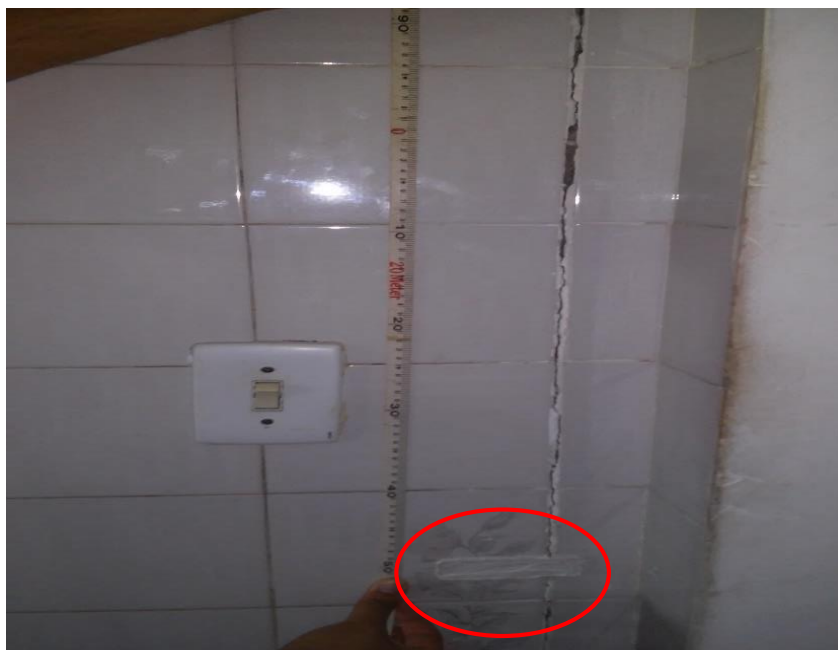
Tal monitoramento vem sendo realizado desde 22/05/2016 e se estenderá até 22/05/2017, e funciona da seguinte forma: as placas de gesso por serem finas e frágeis são adequadas à absorção apenas de pequenas deformações. Assim sendo, caso ocorra uma pequena movimentação devido deslocamentos, vibrações ou outra deformação considerável na estrutura, elas demonstrarão através de fissuras que continuam ocorrendo movimentações. Caso não aconteça nenhum dano às placas de gesso, demonstra-se que a fissura estaria estabilizada e por conseguinte não ocorrem movimentações causadas pelas fundações. Consequentemente, sem riscos para a superestrutura. As placas de gesso tem dimensões de 5 x 10 cm, com espessura de aproximadamente 1 cm e foram colocadas num espaçamento de 50 cm de eixo a eixo de placa, como mostra a Figura 1.

**Figura 1 - Placas de gesso nas fissuras para monitoramento dos deslocamentos.**

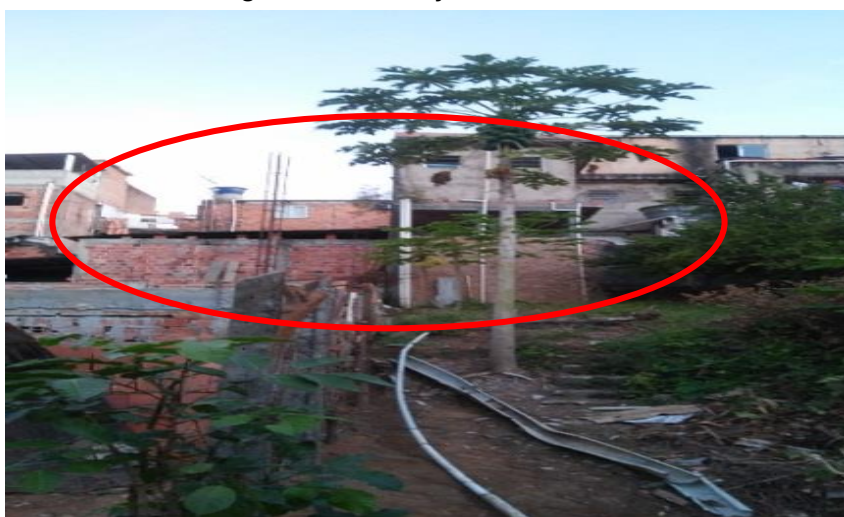
Com isso, houveram recalques na fundação do imóvel estudado, que foram provocados pelo desconfinamento do seu subleito gerado pela edificação posteriormente construída na vizinhança, onde a figura Figura 8, exibi as duas edificações em estudo.

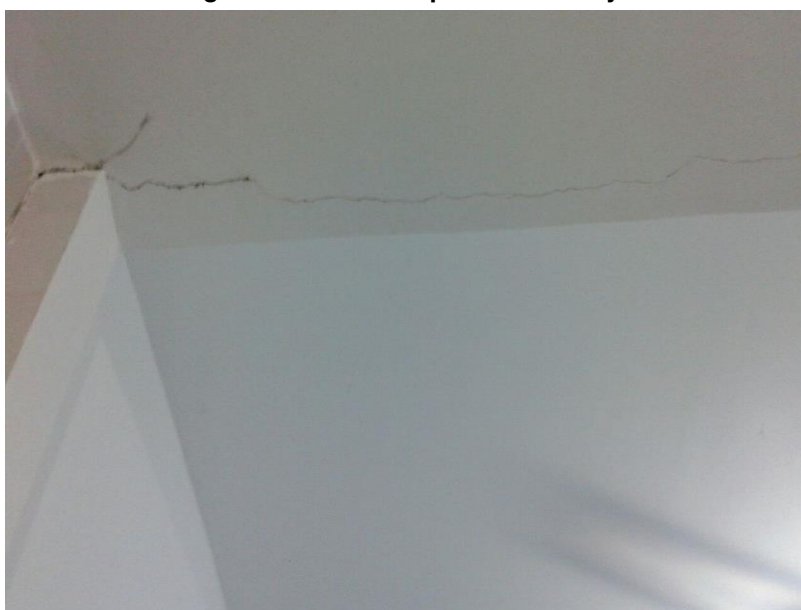
Para investigação do problema foram tiradas fotos das fissuras encontradas, na Figura 13 que segue logo abaixo, mostra a rachadura encontrada na laje do segundo pavimento, já a Figura 14 exibi a fissura encontrada na parede do próprio cômodo do mesmo pavimento, enquanto na Figura 15 apresenta a fissura localizada na parede do terceiro pavimento

**Figura 13 – Fissura presente na laje.**

Percebe-se que as fissuras presentes nas paredes de alvenaria têm uma predominância de um alinhamento vertical e com sentido ortogonal ao esforço de tração, já na laje as fissuras tem predominância horizontal, demonstrando a movimentação da laje devido ao esforço sofrido pelo recalque diferencial na fundação

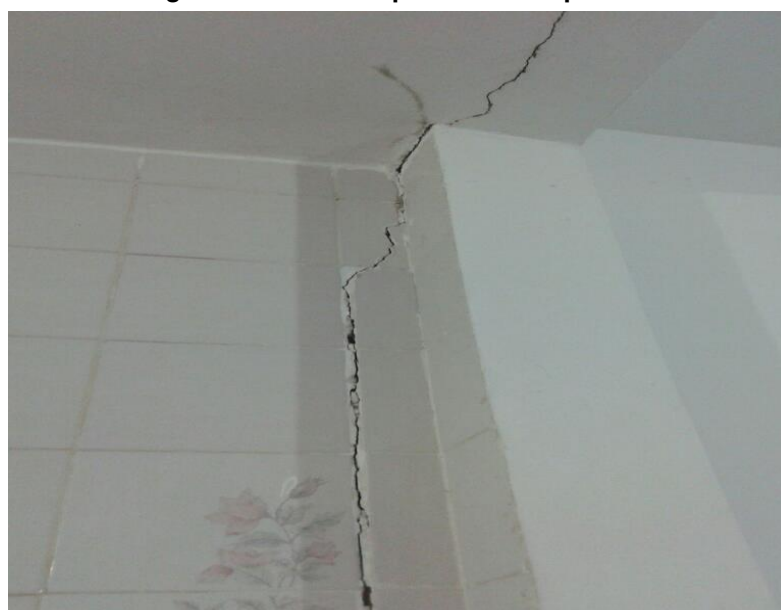
**Figura 14 – Fissura presentes na parede.**

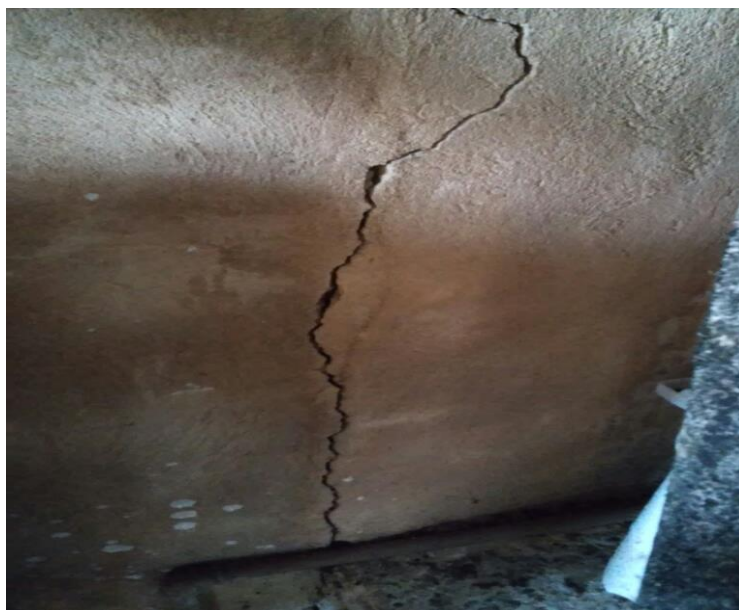
**Figura 15 – Fissura presente no segundo pavimento.**

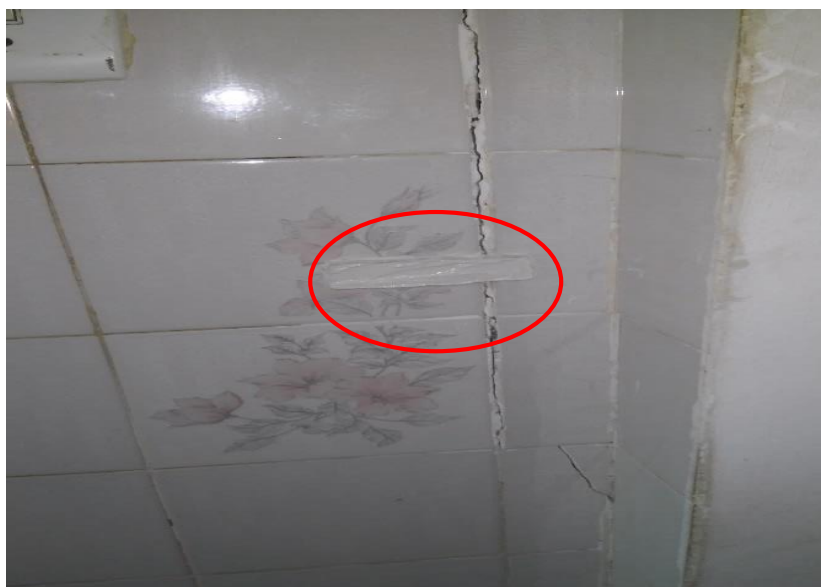
Notou-se que não houve nenhuma fissura ou danos nos insertes de gessos inseridos nas paredes, com demonstra a Figura 16, mostrando que até o momento a movimentação do solo está estabilizada, como também não ocorreu aumento nas aberturas das fissuras em nenhuma das paredes e nem o surgimento de novas fissuras, tanto na edificação de três pavimentos quanto na edificação vizinha

**Figura 16 – Placa de gesso para verificação de vibração na estrutura.**
