**CARACTERIZAÇÃO DO SOLO EMPREGADO COMO MATERIAL DE BASE EM  
UMA VIA NA CIDADE DE ARACAJU E SUAS PATOLOGIAS: ESTUDO DE CASO**

**MONOGRAFIA**

**2017**

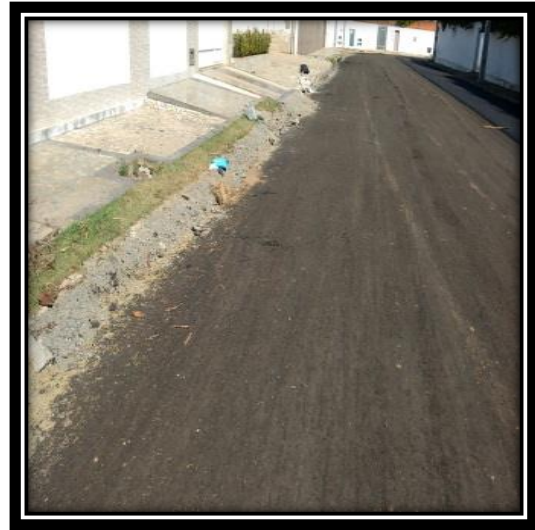
**Figura 39 - Resíduos na via.**

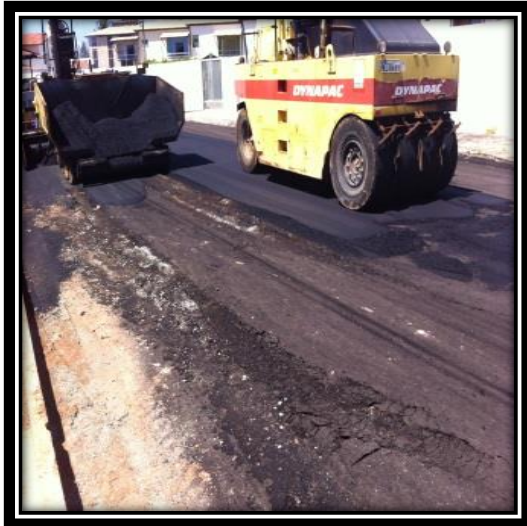
**Figura 40 - Imprimação com imperfeições.**

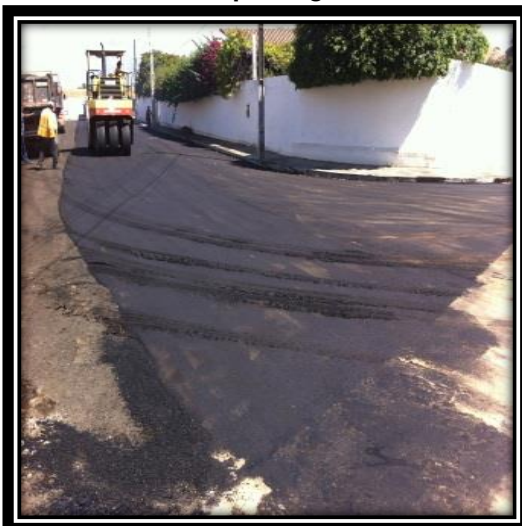
**Figura 45 - Rastro de passagem dos caminhões.**

**Figura 46 - Regularização manual e com rolo liso dos rastros do caminhão.**

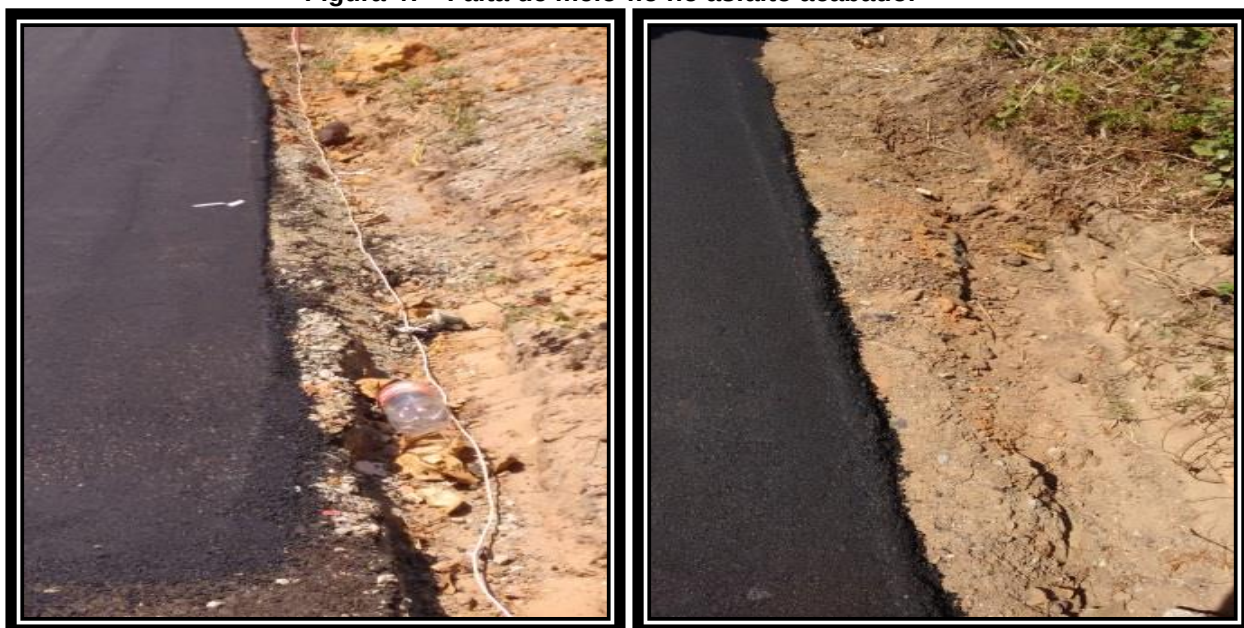
Foi observado na Rua Odilon Gonçalves da Silveira, a qual já estava asfaltada há algumas semanas, que a mesma não possuía os acabamentos laterais (meio-fio) (figura 47), podendo assim ocorrer percolação de água abaixo do revestimento asfáltico, o que possivelmente ocasionou as patologias (fissuras e panelas) observadas naquele local (figura 48).

**Figura 47 - Falta de meio-fio no asfalto acabado.**

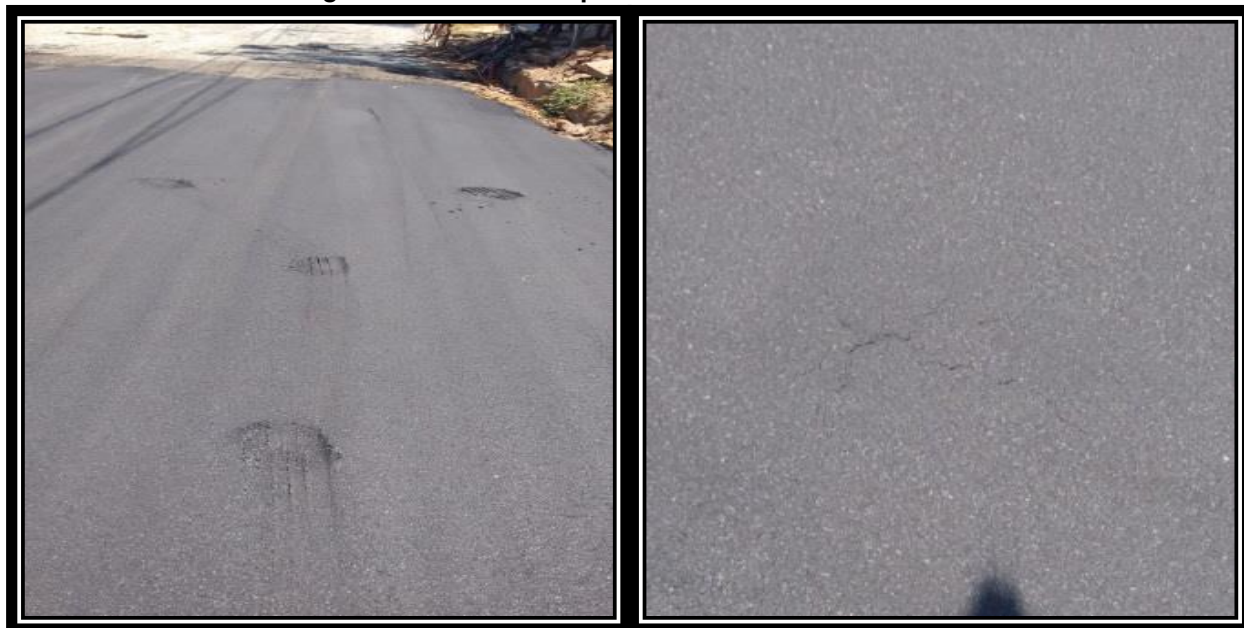
**Figura 48 - Fissuras e panelas no asfalto acabado.**

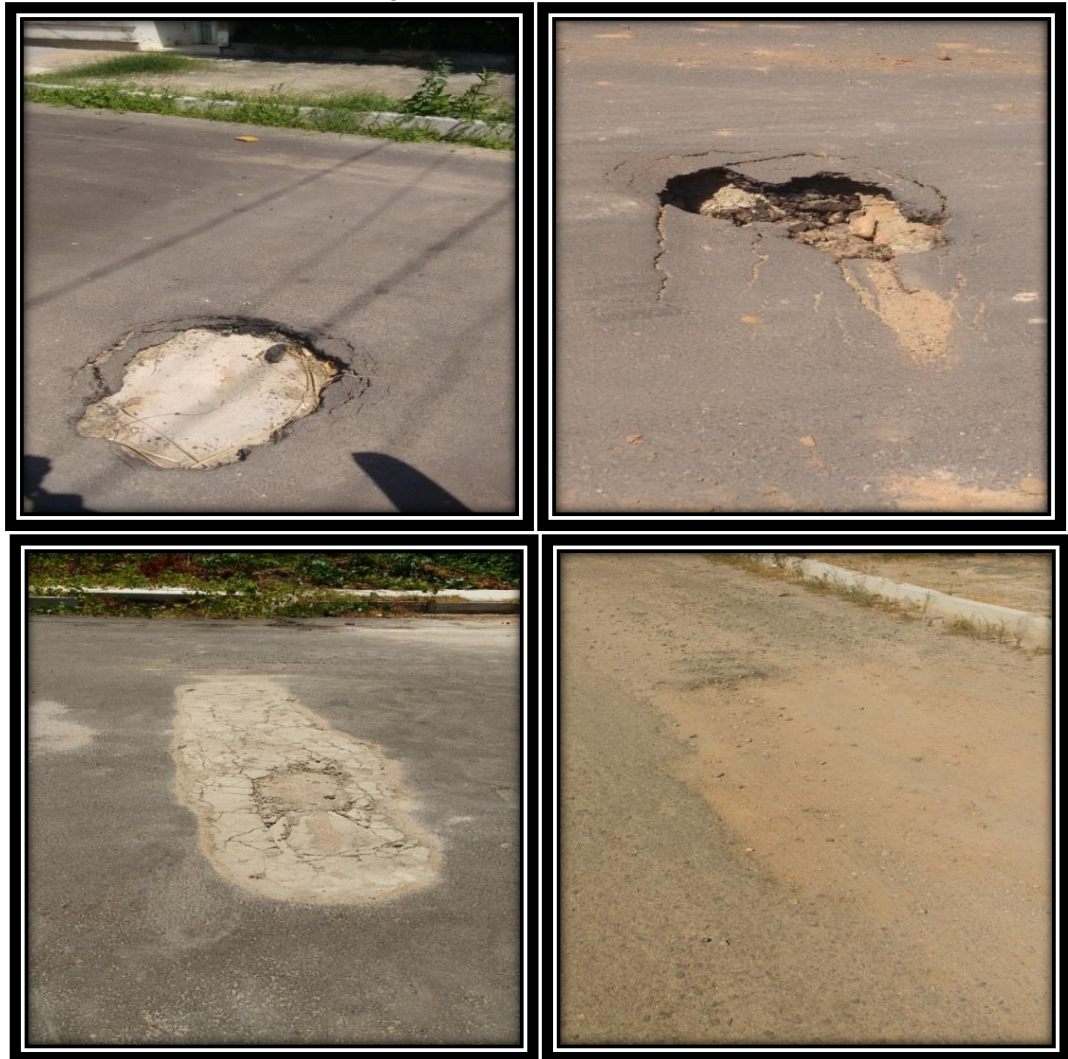
Ao chegar ao local da obra dois (2) meses após a execução da via foram observadas inúmeras patologias (figuras 49 e 50) já existentes no pavimento, onde as mesmas possivelmente foram resultantes dos erros já elencados anteriormente, em conjunto com a possível má qualidade do material escolhido para a pavimentação.

**Figura 49 - Painéis na via.**

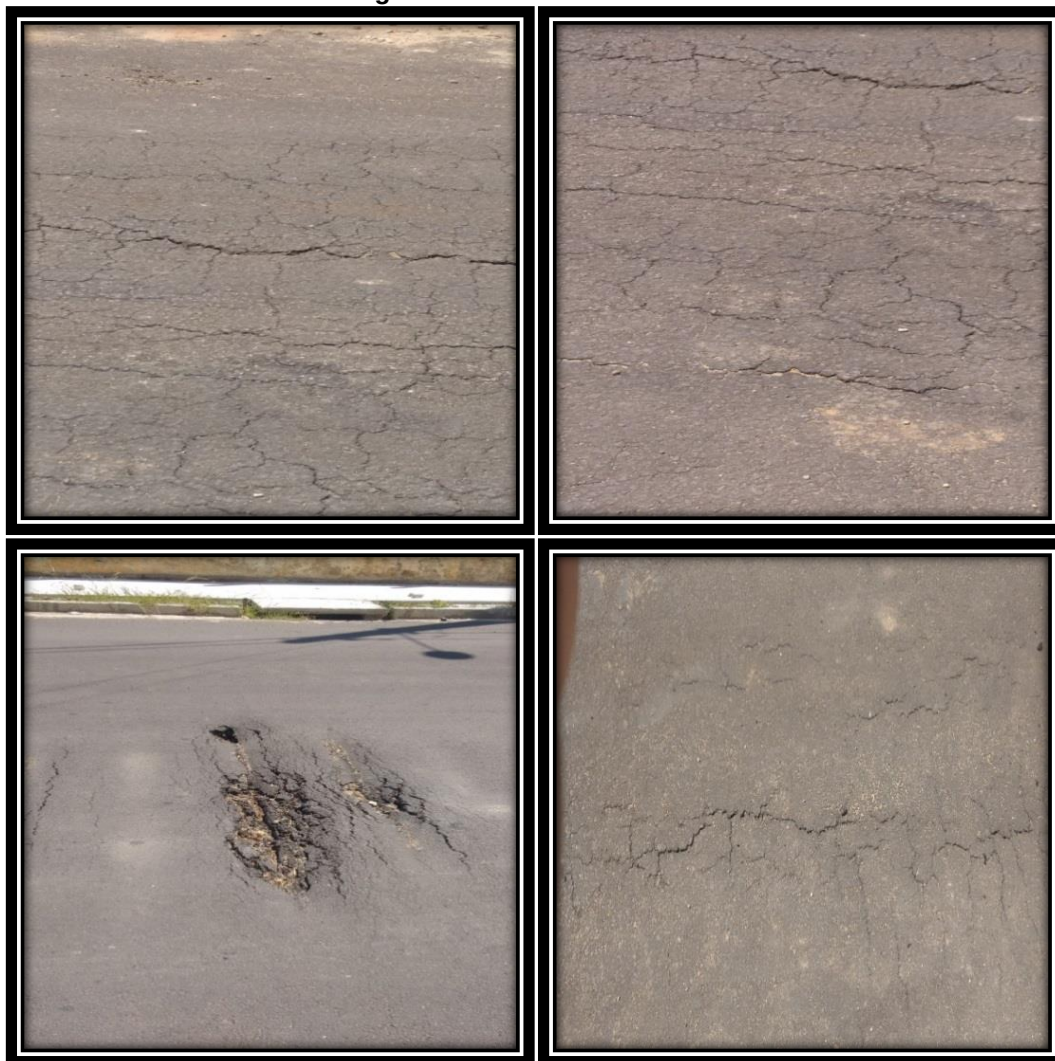
Figura 50 - Fissuras na via.
