**UTILIZAÇÃO DO REVESTIMENTO EM CBUQ EM PAVIMENTOS DE VIAS  
URBANAS – ESTUDO DE DEFEITOS NO REVESTIMENTO EM UMA RUA DA  
CIDADE DE ARACAJU**

**MONOGRAFIA**

**ARACAJU**

**2017**

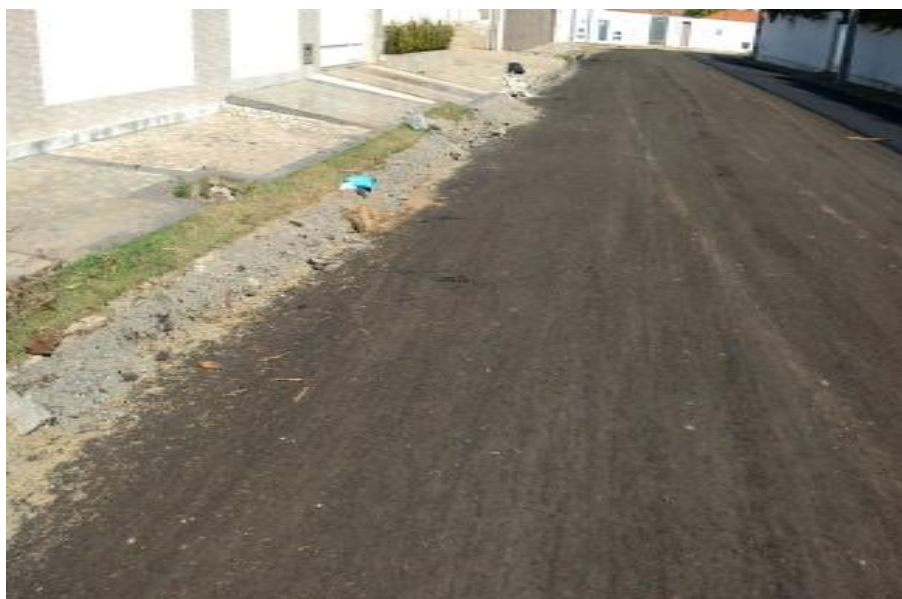
**Figura 6.3 - Lixo próximos aos meio-fios**

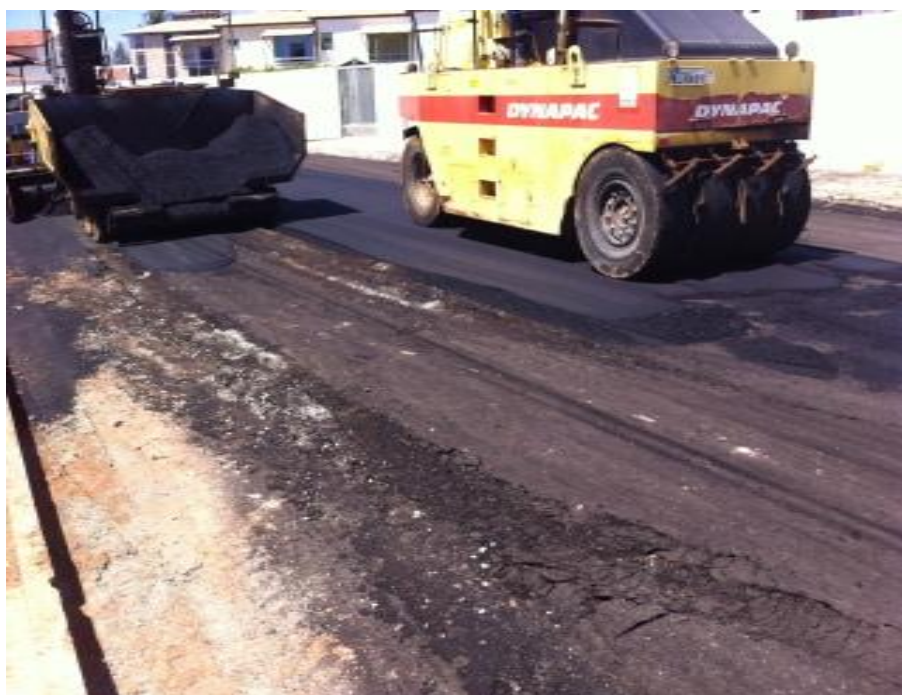
**Figura 6.4 - Imprimação danificada**

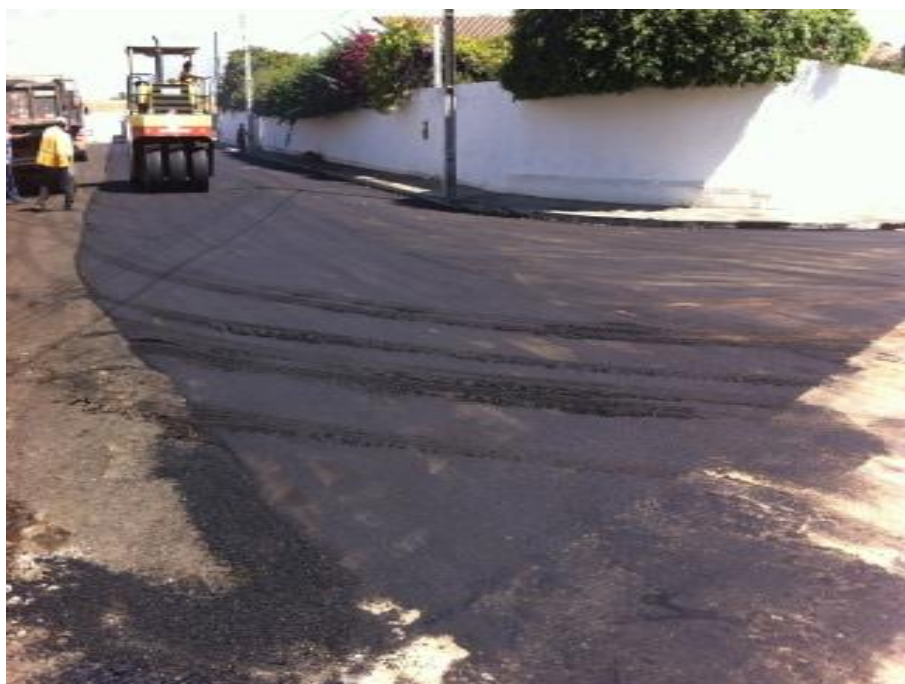
**Figura 6.5 - Rastro de passagem dos caminhões**

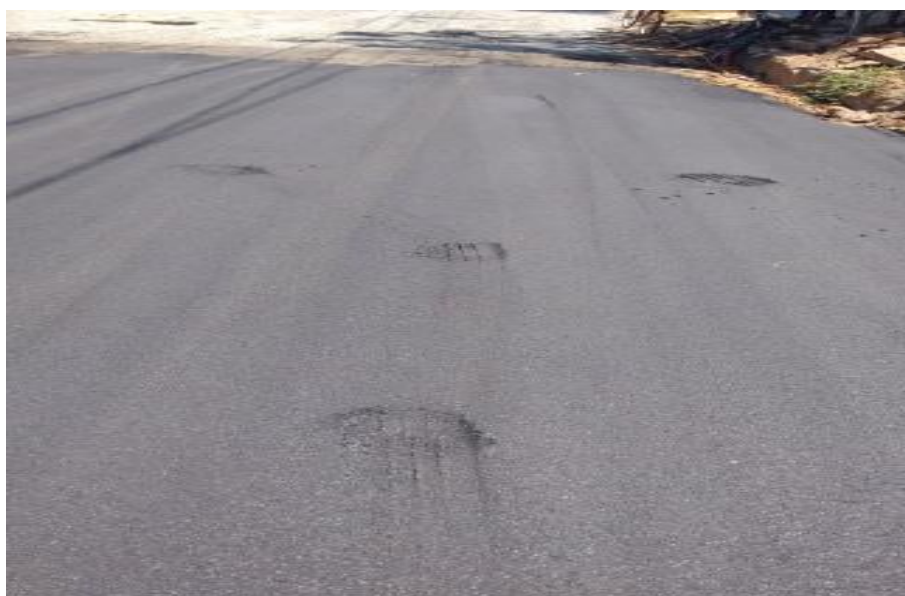
Após duas semana da aplicação do revestimento, foram observados alguns defeitos como desgastes (Figura 6.8) e fissuras (Figura 6.9).

**Figura 6.8 - Desgaste em asfalto recém aplicado**

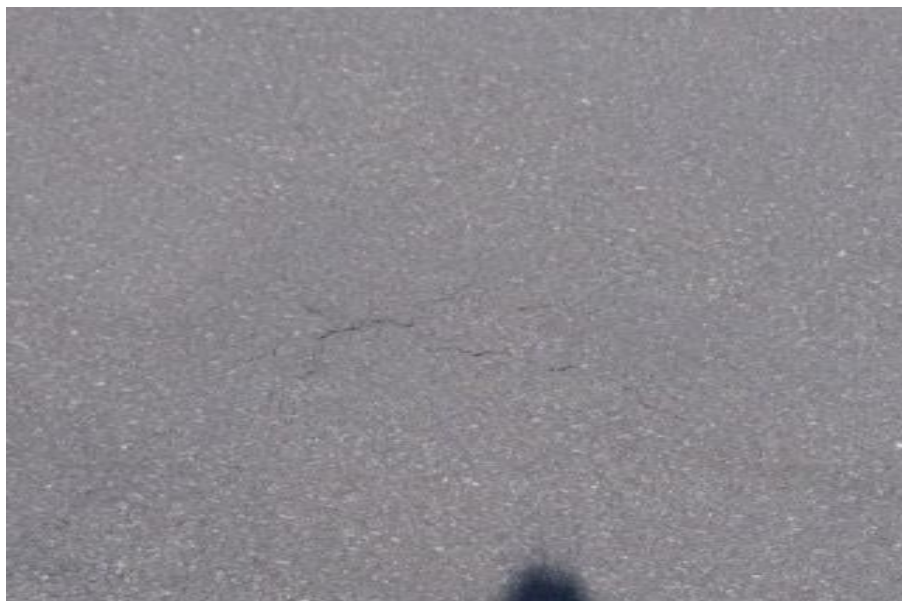
**Figura 6.9 - Fissura no revestimento recém aplicado**

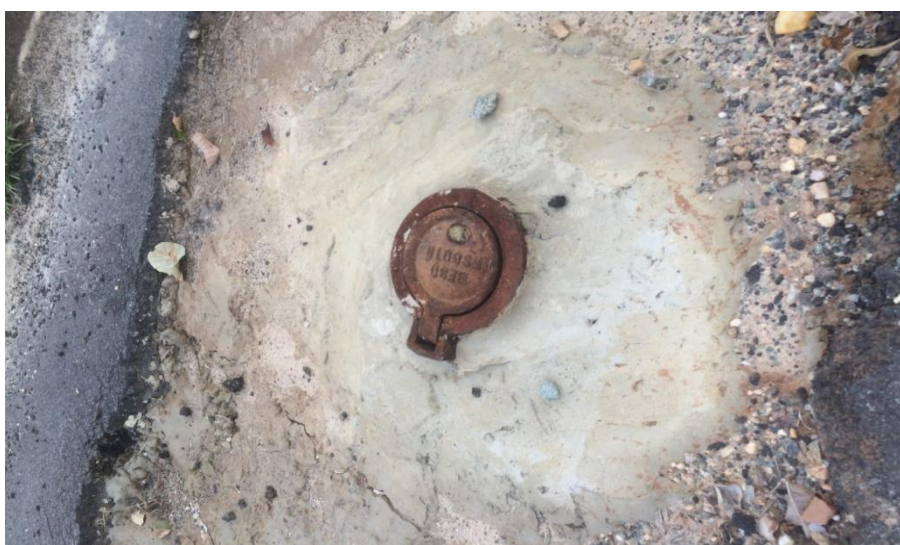
**Figura 6.11 - Má execução do recapeamento**

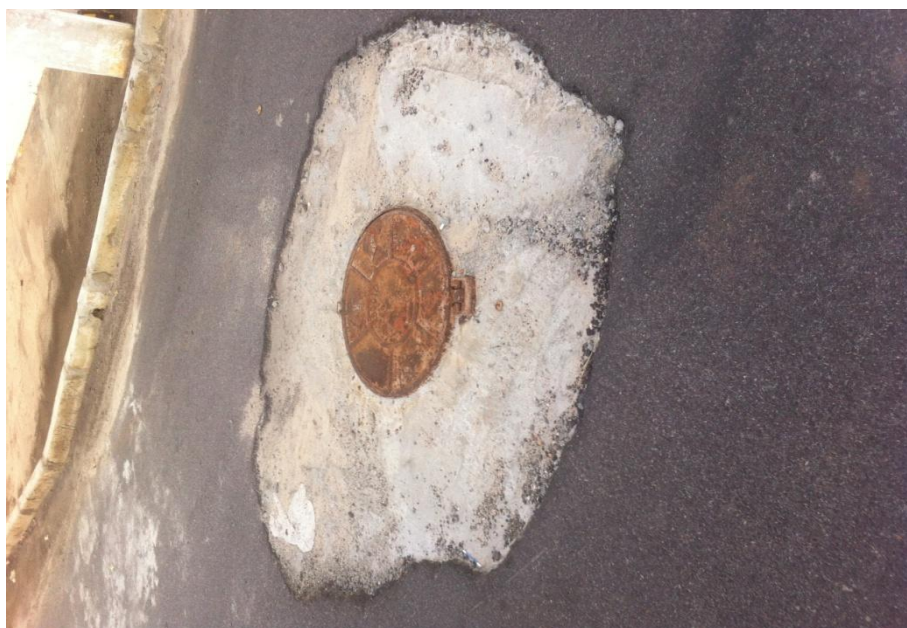
**Figura 6.12 - Má execução de recapeamento em torno do pv**

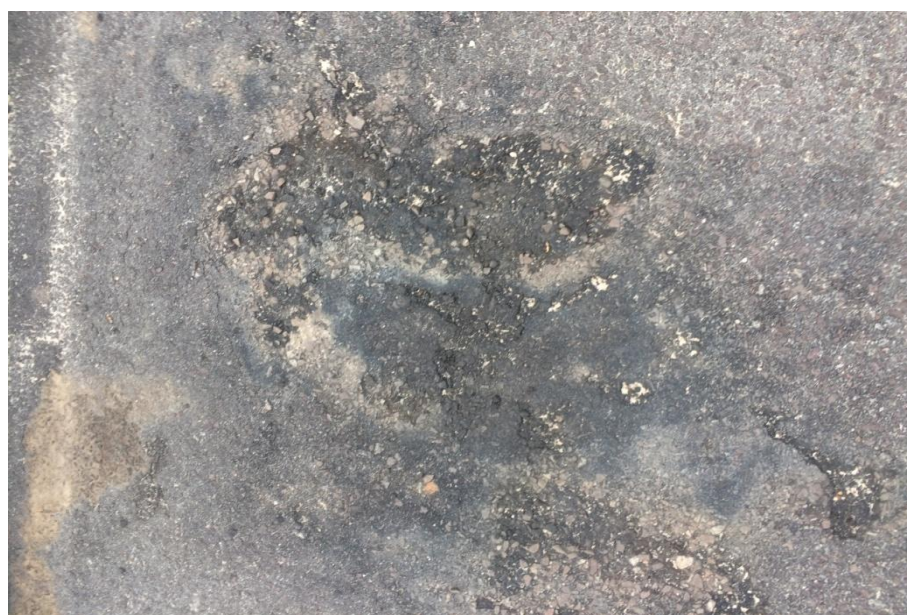
**Figura 6.13 - Desgaste**

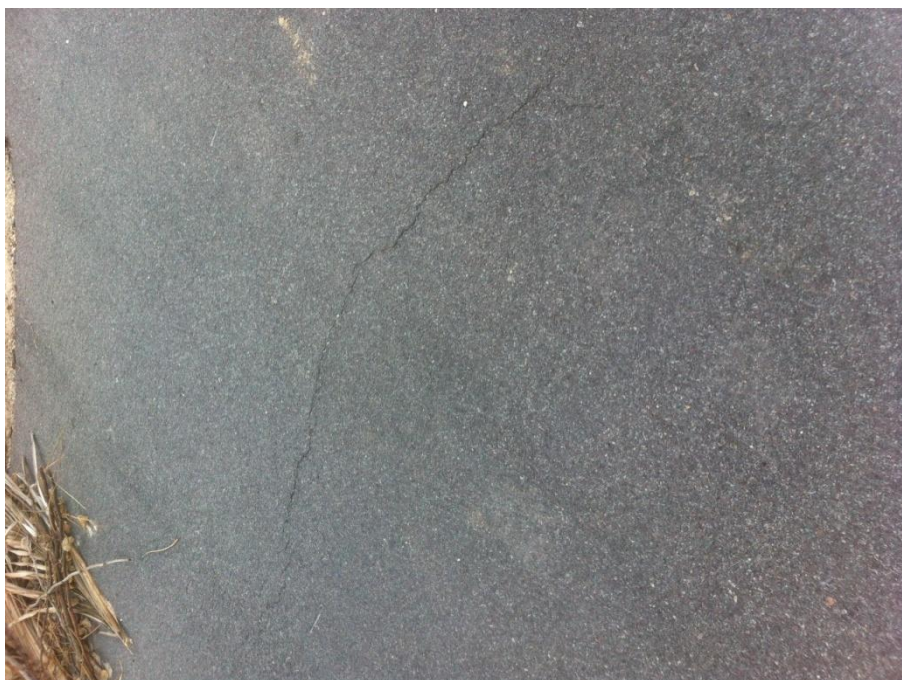
Foi observada também a presença de algumas trincas transversais, destacando uma no fim do trecho avaliado, junto à esquina da Rua Itabyra Marques de Barros (Figura 6.14), além de alguns remendos (Figura 6.15).

**Figura 6.14 - Trinca transversal**

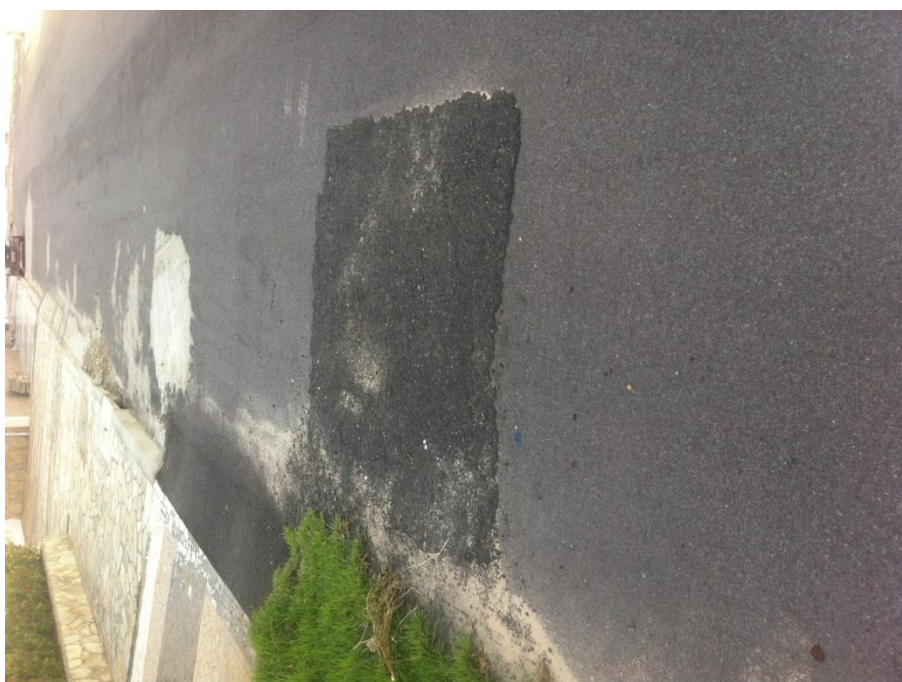
**Figura 6.15 - Remendo**
