**INSTITUTO FEDERAL DE EDUCAÇÃO, CIÊNCIA E TECNOLOGIA DE SERGIPE**

**DIAGNÓSTICO DO CONTROLE GEOMÉTRICO EM COOPERATIVAS PARA  
CONSTRUÇÃO DE EDIFÍCIOS EM ARACAJU**

**MONOGRAFIA**

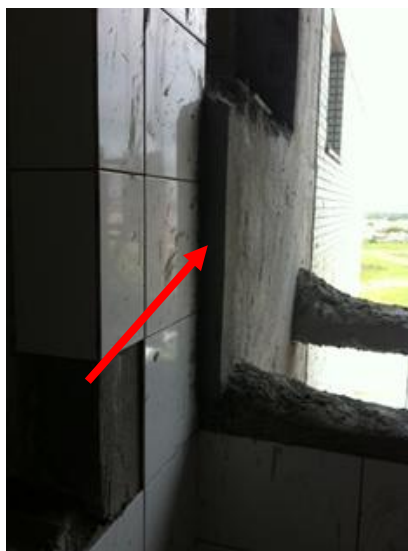
**Figura 14: Base pronta para aplicação da pastilha (empreendimento 1)**

A NBR 13748/1996 recomenda espessuras das camadas de revestimento externo na faixa entre 20 e 30mm, para obtenção de revestimentos com bom desempenho. Na figura 14 observa-se o enchimento de argamassa na parede, devido a grande espessura de mestra. A seta indica a parte onde houve o acréscimo de argamassa necessário para nivelar a parede, porém, essa parede deveria ter ficado alinhada ao revestimento cerâmico interno, conforme consta no projeto.

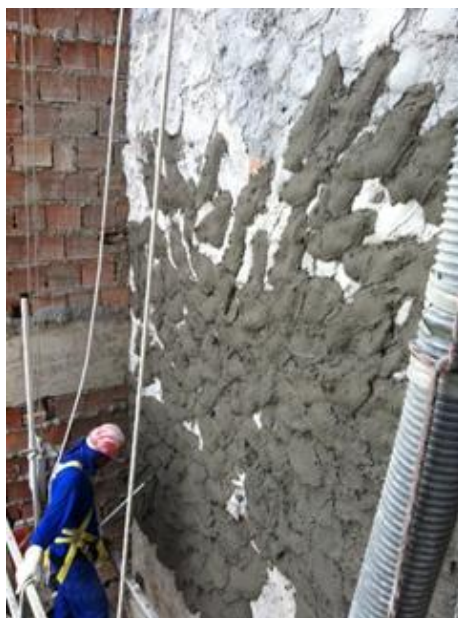
**Figura 15: Segunda camada de reboco**

chapadas para enchimento do emboço onde ao esperar a primeira camada secar (parte que já está mais clara), o operário desce com outra camada até regularizar, seguindo sempre a mestra.

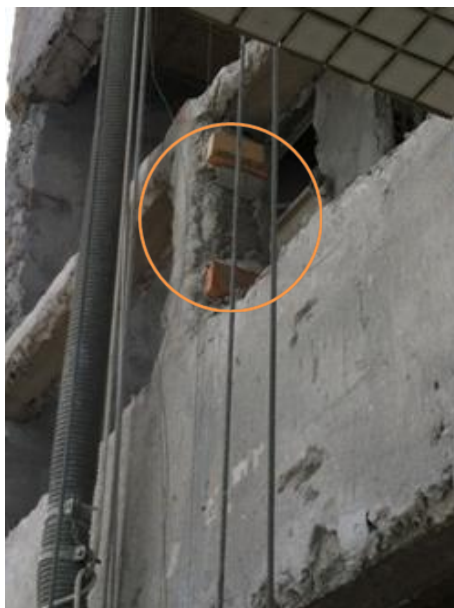
**Figura 16: Espessura da mestra para reboco (empreendimento1)**

Na figura 16 é possível observar a espessura da mestra necessária para regularizar a base, tornando a superfície alinhada.

Além dos acréscimos das mestras, percebe-se distorções em relação ao quantitativo de materiais, serviços e custo final planejado.

Os serviços executados nas fachadas tiveram espessuras diferente ao que havia especificado na documentação da obra. Sendo o custo com mão de obra, um item significativo. Nas Figuras 17 e 18, observa-se o acréscimo de argamassa aplicado resultante de serviços adicionais a custos não orçados em projetos.

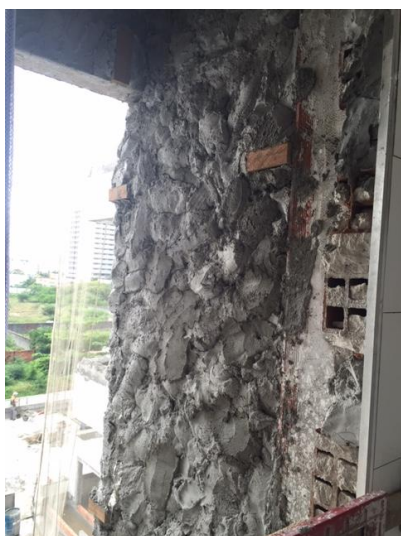
**Figura 17: Aplicação da chapada do emboço (empreendimento 2)**

Devido a grande espessura de emboço, decorrente de deficiências do controle geométrico é possível que as fachadas apresentem no futuro patologias, como perda de aderência entre a argamassa e a parede, manifestando-se através do destacamento da argamassa em relação ao suporte ou pela perda de coesão do material que constitui o emboço.

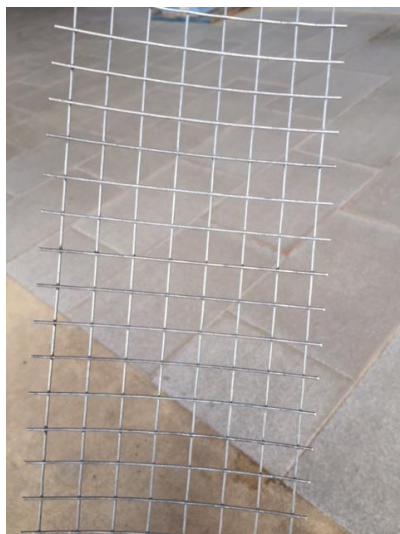
**Figura 19: Tela aplicada entre as chapadas (empreendimento 2)**

A Figura 19, traz o tipo de tela que foi aplicada entre as chapadas do empreendimento 2 nos pontos de espessura superior a 4cm.

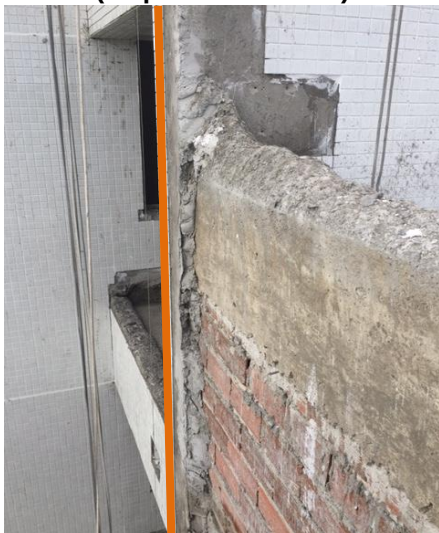
**Figura 20: Diferença de espessura (empreendimento 2)**

Nas Figuras 20 e 21, tem-se a decida do prumo que tem como finalidade o alinhamento da fachada, onde a marcação laranja indica o fio de aço. Na Figura 20, observa-se a diferença de espessura entre as estruturas. Na Figura 21, observa-se pela trena a espessura de 7cm necessária para enchimento desta região.
