## ESTUDO SOBRE O ESTADO DE CONSERVAÇÃO DAS EDIFICAÇÕES EM CONCRETO ARMADO DO CAMPUS SÃO CRISTÓVÃO-IFS: LEVANTAMENTO DE MANIFESTAÇÕES PATOLÓGICAS.

**Resumo** – O intuito deste trabalho foi investigar o estado de conservação das estruturas em concreto armado de edificações situadas no Campus São Cristóvão do Instituto Federal de Educação, Ciência e Tecnologia de Sergipe (IFS), como forma de contribuir com as ações de reestruturação das construções prediais desse local. O estudo consistiu de vistorias e resgate histórico concernentes às edificações do campus em questão. Nas construções objeto de estudo foram realizadas inspeções *in loco* objetivando a constatação da existência de problemas patológicos, bem como a obtenção de dados para estimativa de sua extensão e alcance. O levantamento das manifestações patológicas dos elementos estruturais constituintes das edificações vistoriadas possibilitou a identificação dos tipos de falhas predominantes e indicou a necessidade de haver programas de manutenção predial, que ocorra de forma rotineira e planejada, além de reparos emergenciais em algumas edificações.

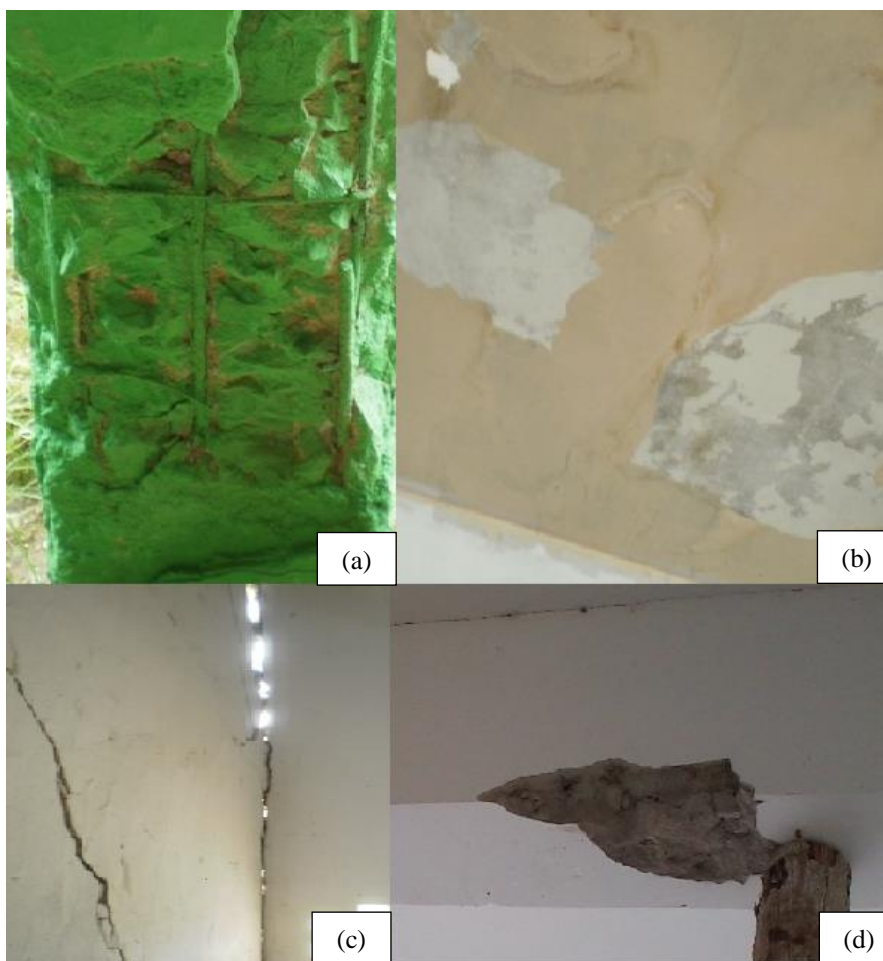
A figura 3 mostra três casos de manifestações patológicas encontradas nas vistorias. O primeiro caso trata-se de um pilar pintado com ferragem exposta.

Figura 3. Demonstração de manifestações patológicas. (a) Pilar com ferragem exposta, (b) Laje com manchas, (c)
