**CURSO DE BACHARELADO EM ENGENHARIA CIVIL**

**ANÁLISE DE MANIFESTAÇÕES PATOLÓGICAS DE REVESTIMENTO EM  
FACHADA DE EDIFICAÇÃO HISTÓRICA: ESTUDO DE CASO NO MUNICÍPIO DE  
ESTÂNCIA**

**MONOGRAFIA**

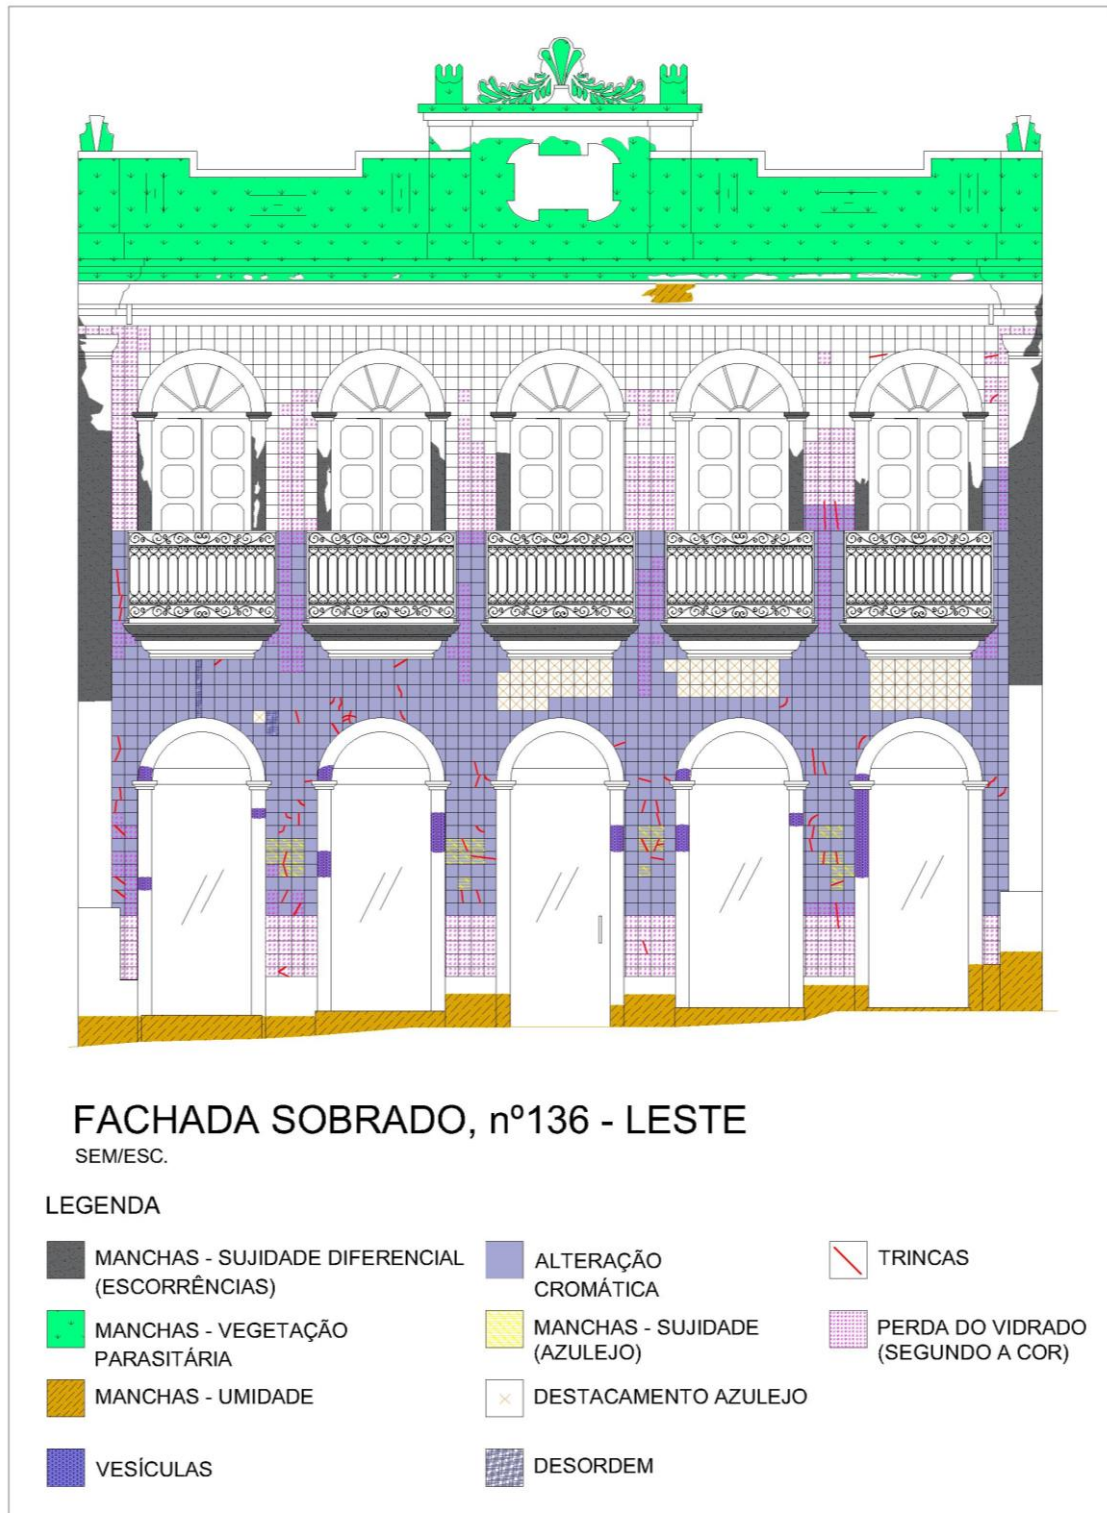
**Figura 20 - Representação gráfica do mapa geral de danos na fachada do Sobrado nº 136**

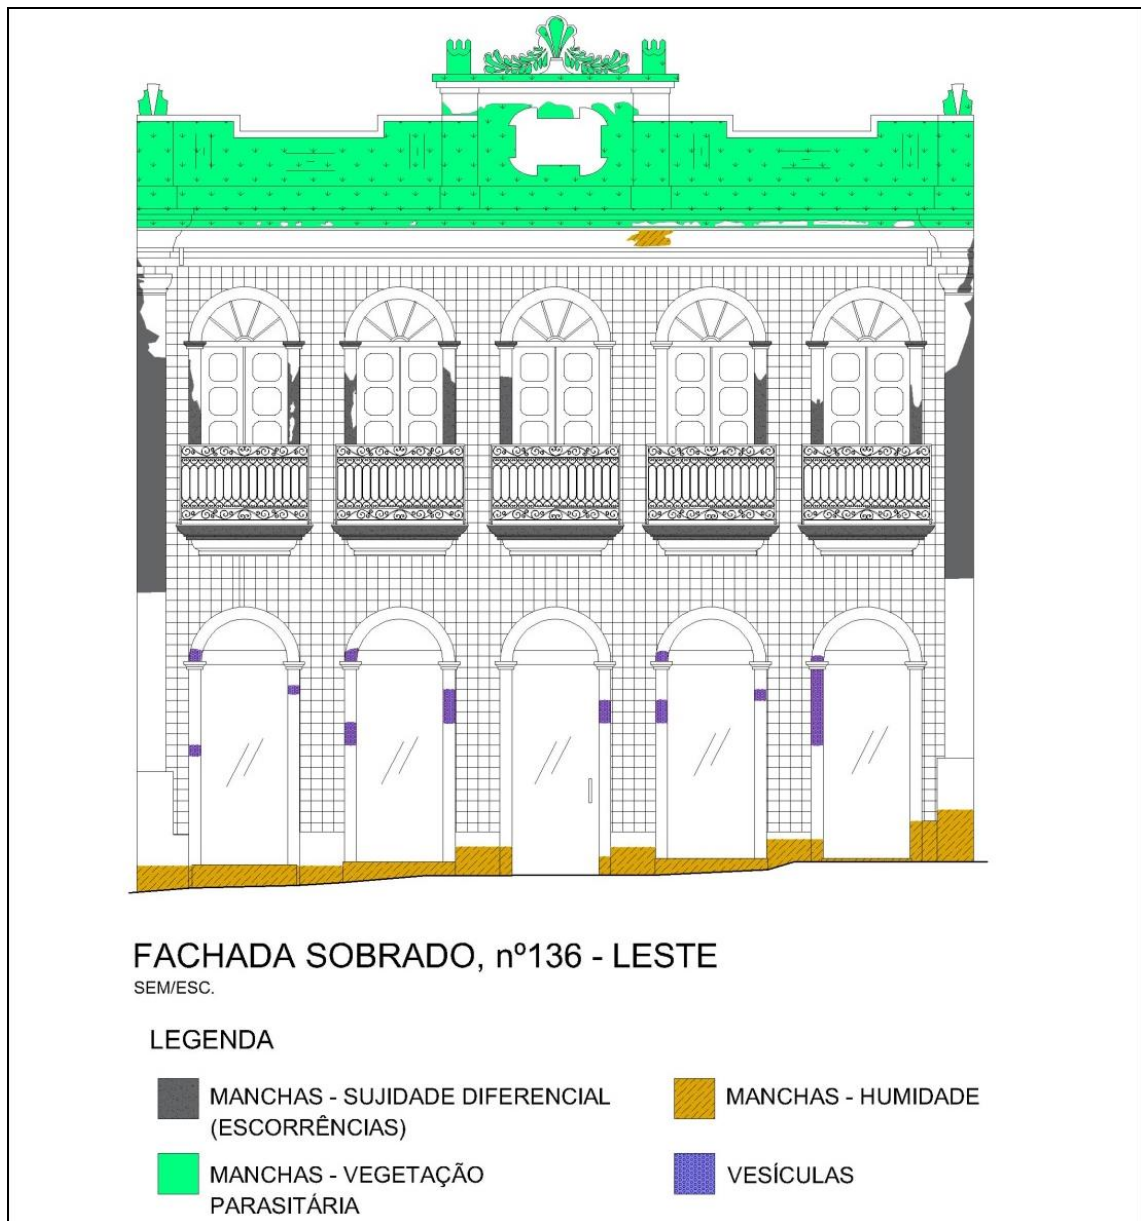
**Figura 21 - Representação gráfica do mapa de danos no revestimento argamassado**

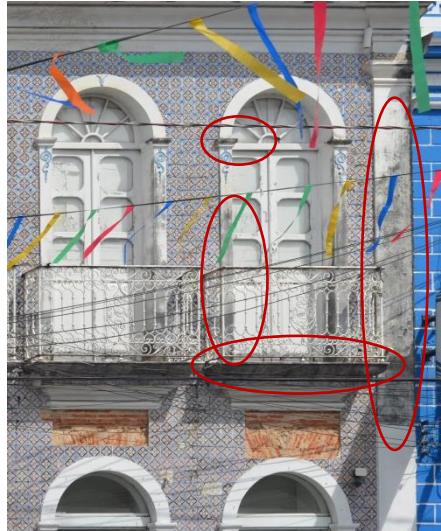
**Figura 22 - Manchas de sujidade diferencial (escurrências)**

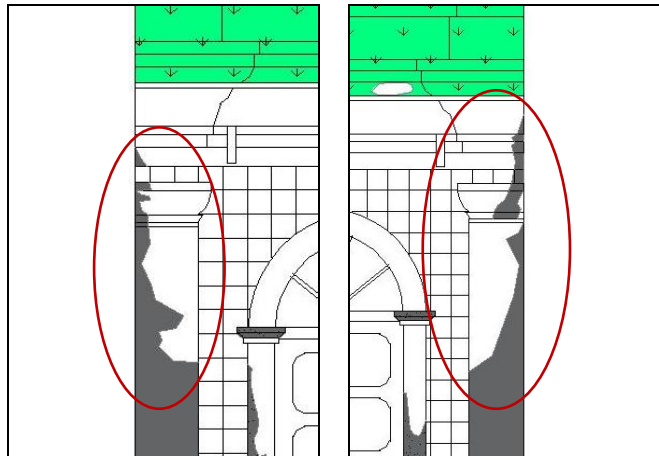
**Figura 23 - A formação das manchas de sujidade revelam um fluxo contínuo da água da chuva**

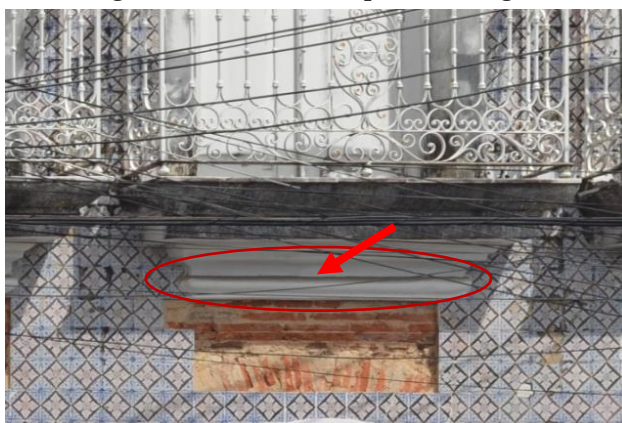
**Figura 24 - Acúmulo de poeira e fuligem**

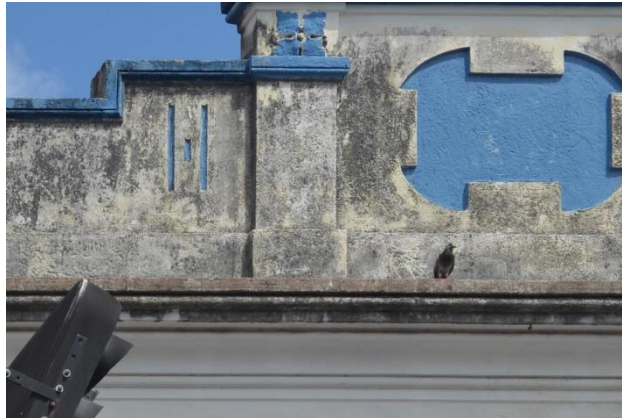
**Figura 25 – Manchas vegetação parasitária**

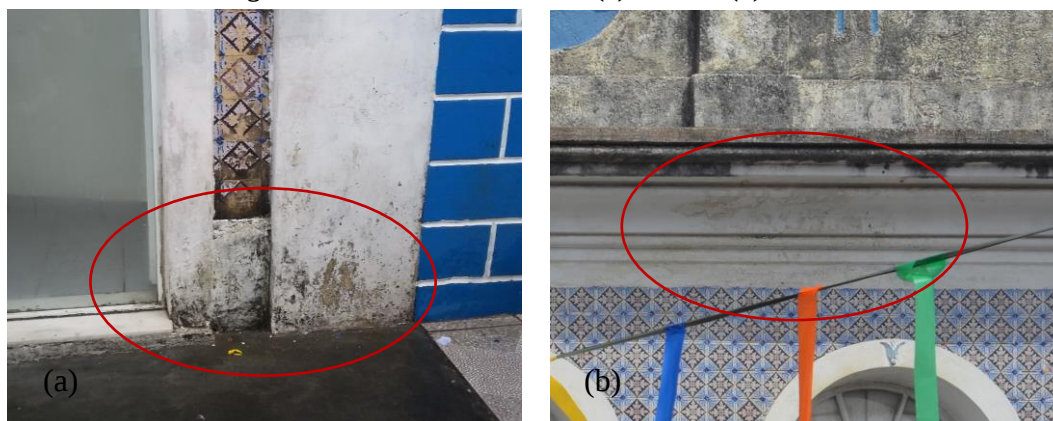
**Figura 26 - Mancha de umidade (a) Caso 01 (b) Caso 02**

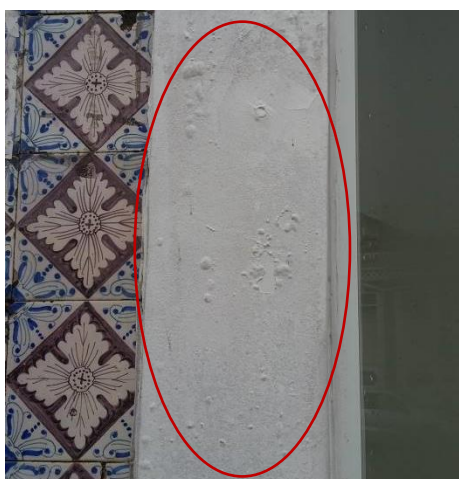
**Figura 27 – Vesículas encontradas no revestimento nos pilares**

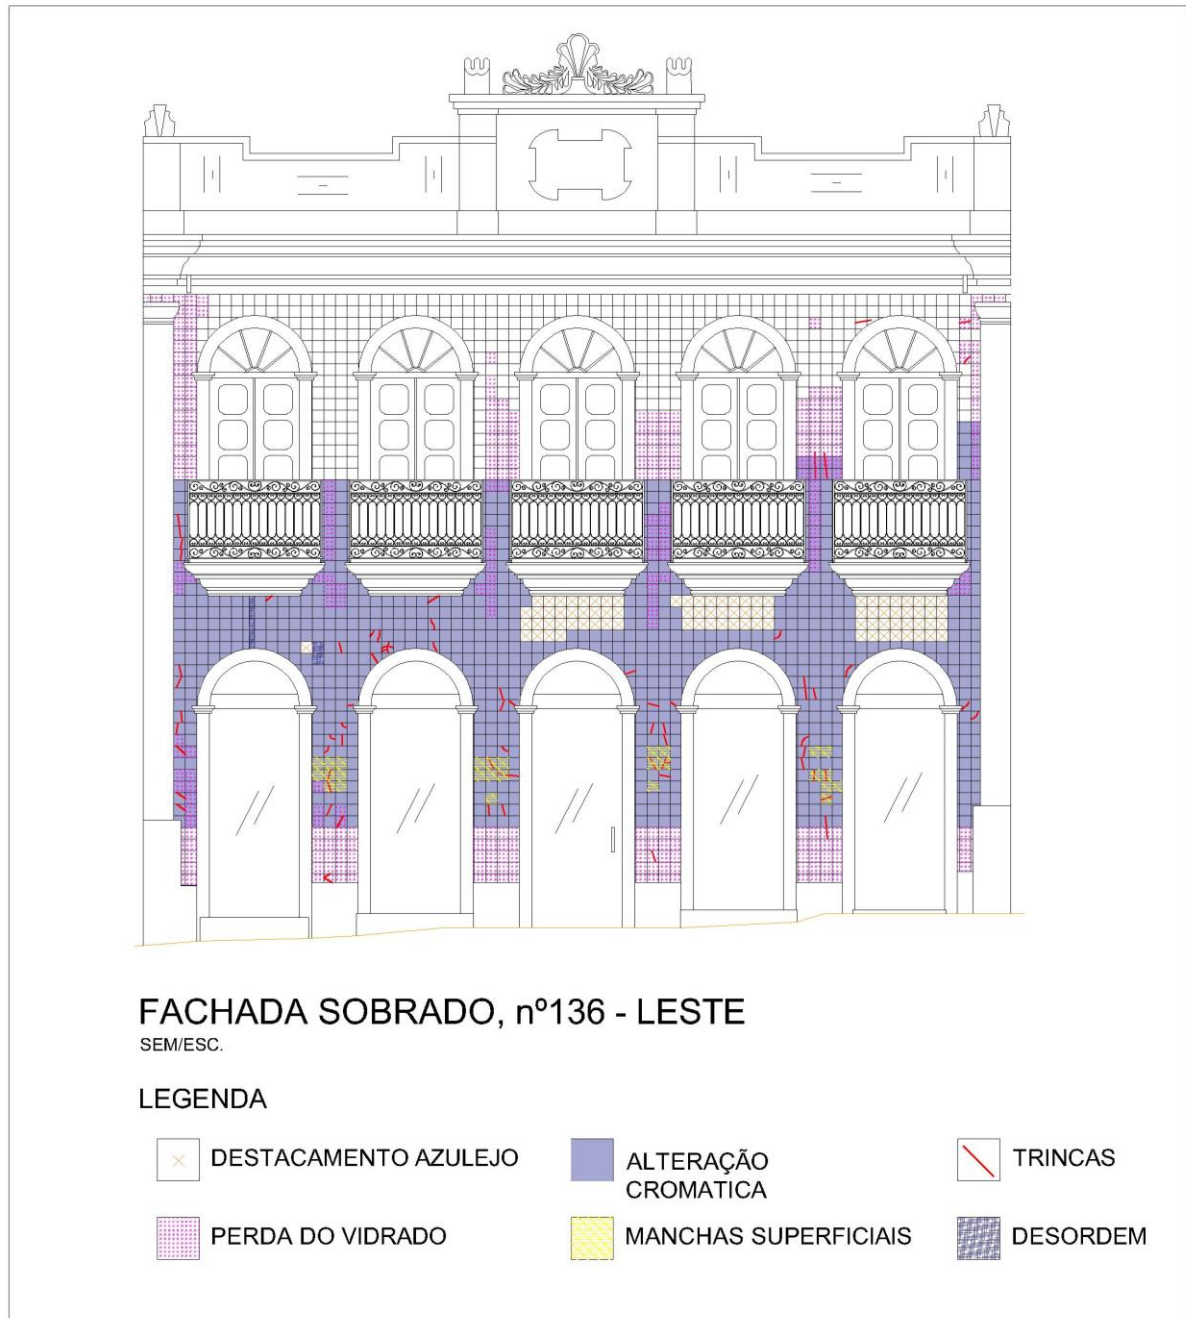
**Figura 30 – Representação gráfica do mapa de danos no revestimento azulejar**

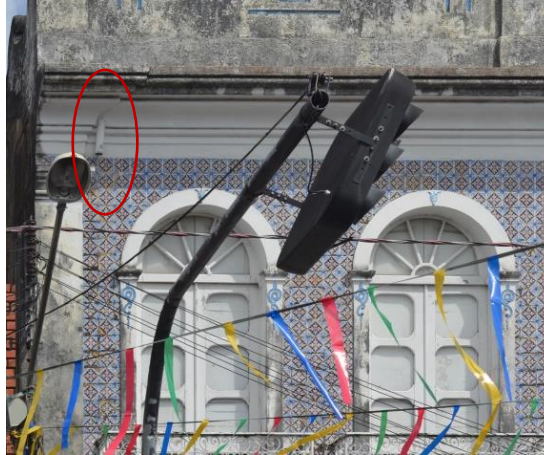
**Figura 31 – Os efluentes da calha são despejados diretamente sobre os azulejos**

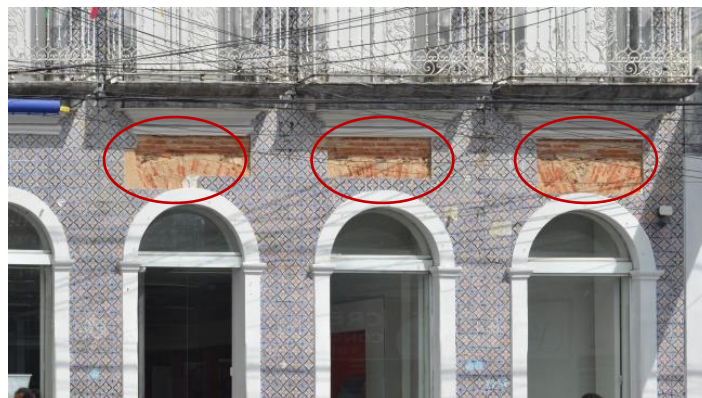
**Figura 32 – Destacamento dos azulejos**

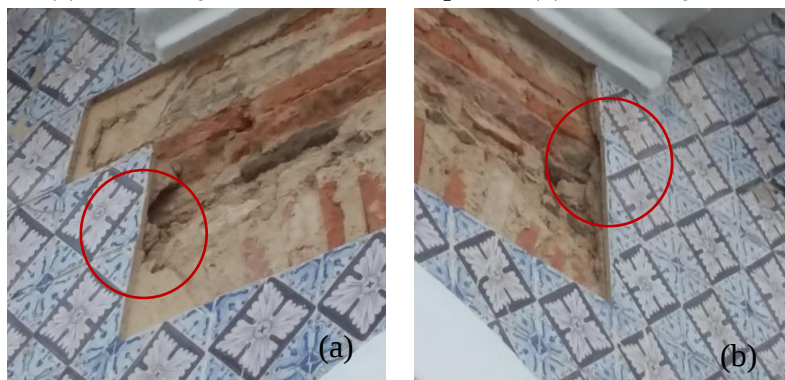
**Figura 33 – (a) Deterioração do reboco lado esquerdo, (b) Deterioração do reboco lado direito**

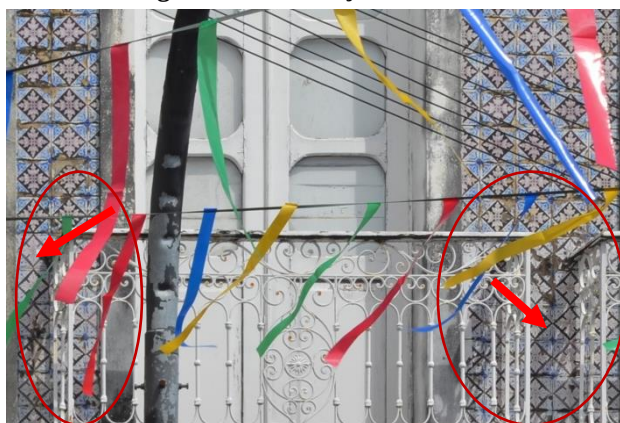
**Figura 34 – Alteração cromática**

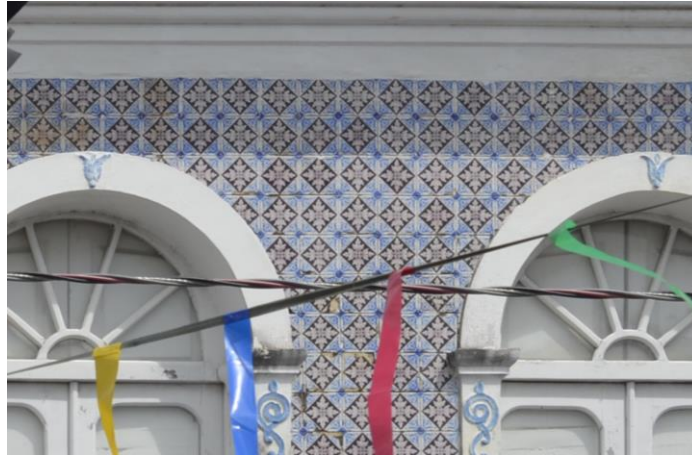
**Figura 35 - As saliências dos detalhes arquitetônicos da platibanda proporcionam um sombreamento nos azulejos situados na parte superior da fachada**

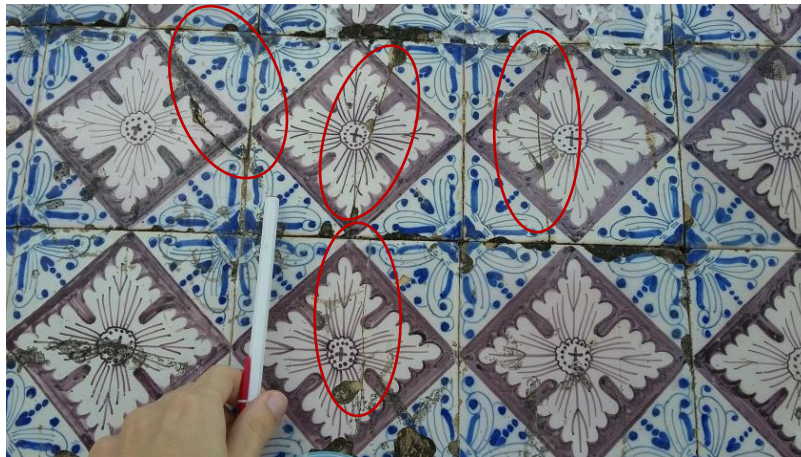
**Figura 36 – Azulejo trincado**

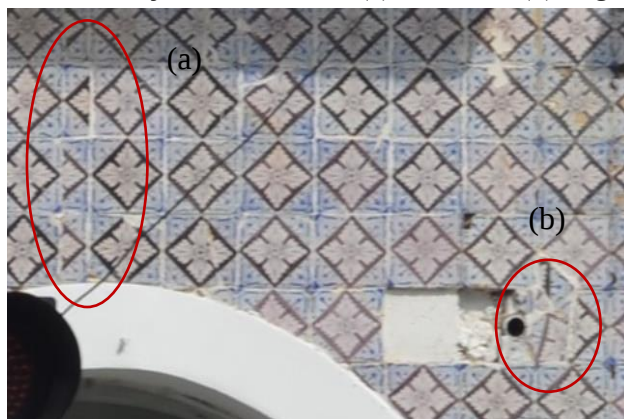
**Figura 37 – Azulejos assentados em (a) desordem, (b) fragmentos**

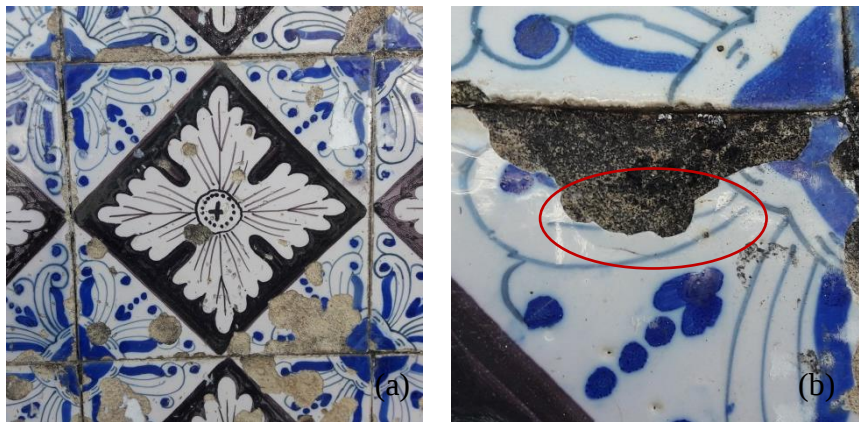
**Figura 38 – (a) Azulejo com perda do vidrado por descasque, (b) Desprendimento do vidrado da chacota**

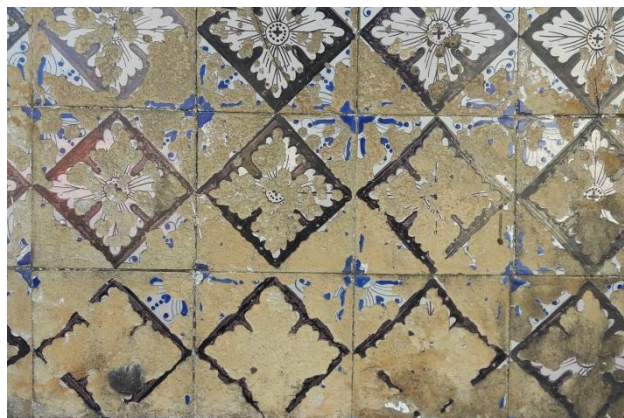
**Figura 39 – Perda do vidrado segundo a cor**

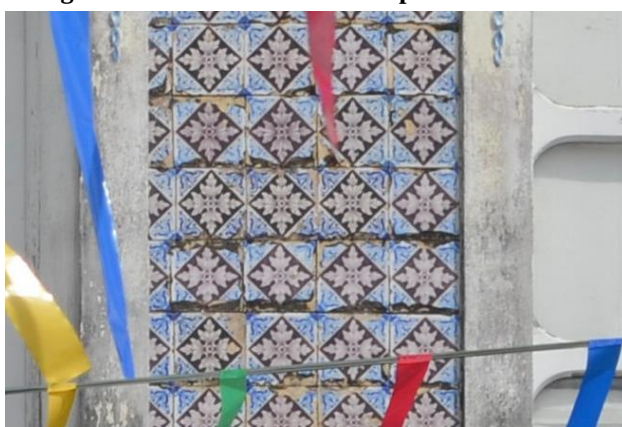
**Figura 40 – Perda do vidrado a partir das arestas**

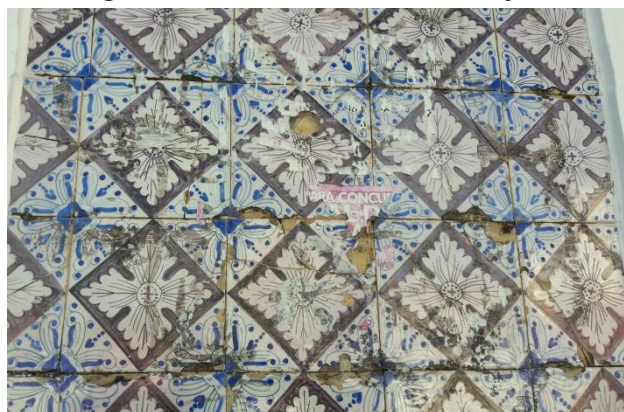
**Figura 42 – Manchas de cola na azulejaria**
