ANÁLISE TERMOGRÁFICA DO COMPORTAMENTO DE UM MOTOR TRIFÁSICO

Daniel Santos Lima¹, Ladjane Coelho dos Santos², Iraí Tadeu Ferreira de Resende³

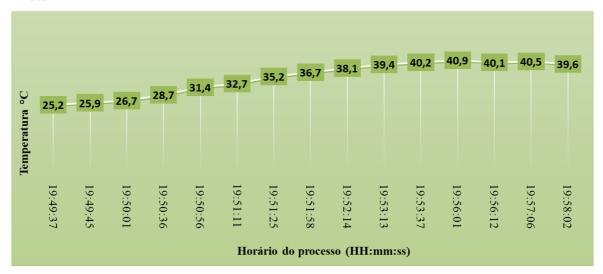
Figura 5: Relação temperatura (°C) sobre horário do processo (HH:mm:ss), em ligação estrela com sistema trifásico desequilibrado.

A Figura 5, que ilustra o gráfico da temperatura em relação ao horário do processo em ligação estrela, no dia 11/10/2017, mostra ainda que o aumento na temperatura não aconteceu de uma forma rápida com máxima de 40,9°C em 7 minutos e 4 segundos, mas vale ressaltar que o motor foi desligado quando sua temperatura apresentava cerca de 26°C em cerca de 1 minuto

e 15 segundos, pois o desequilíbrio na fase provocou um elevado valor da temperatura da caixa de ligação, que definiu o tempo máximo de funcionamento do motor nessa situação. Depois do desligamento, a dissipação de calor começou a ficar intensa com a parada do ventilador, e foi evidenciado que os esforços mecânicos axiais foram mais influentes no motor, na região do núcleo do estator, onde deteve a temperatura mais elevada durante todo o tempo de parada do motor.

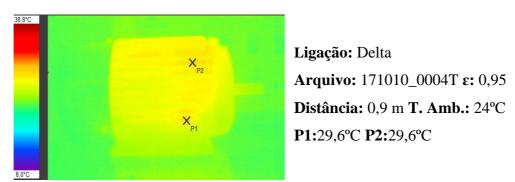
Figura 6: Dados e dissipação de calor do motor com desequilíbrio de fase, em ligação delta.

Na ligação Delta, nota-se que nos primeiros instantes de funcionamento a temperatura do motor se eleva de uma forma diferente da ligação estrela, isso é evidenciado na Figura 6, onde o ponto P2, na região do enrolamento superior direito, se destaca como a mais elevada do motor, juntamente com o ponto P1, enrolamento inferior direito, que aparentemente é onde normalmente, em qualquer condição, a elevação da temperatura é iniciada no motor em questão.

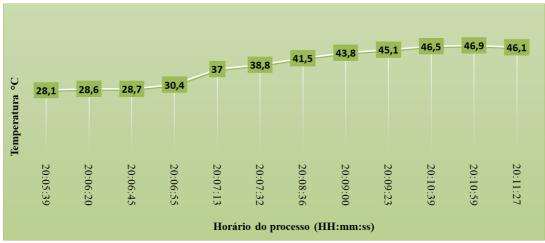
Figura 8: Relação temperatura (°C) sobre horário do processo (HH:mm:ss), em ligação delta com sistema trifásico desequilibrado.

Nessa situação o software THTlink desconfigurou a maioria das imagens térmicas que eram adicionados a ele, descentralizando e impossibilitado as análises das mesmas, todavia a Figura 8 ilustra a relação da temperatura com horário do processo, com base nos dados dos cursores dinâmicos que a câmera possui, na figura é possível notar que a elevação da temperatura foi maior que na ligação estrela, entretanto com a falta de uma análise mais detalhada com o software não foi possível definir porquê. Ainda assim o motor foi desligado aproximadamente no mesmo período, com diferença de cerca de 15 segundos, contudo, a temperatura se aproximava de 28,7°C e a dissipação do calor levou, posteriormente, o motor a ter uma temperatura superficial de 46,9°C, um valor elevado para classe B de motores, focando essa temperatura principalmente no núcleo do rotor.

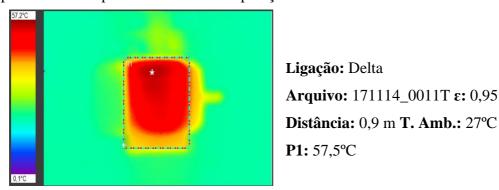
Figura 9: Analise e dados da principal região afetada pela anomalia em ligação delta.

A Figura 9 ilustra uma das imagens térmicas do gráfico ilustrado na Figura 11, nessa situação o motor foi desligado com 34,8°C e a dissipação do calor continuou aumentando até 58°C, mostrando uma temperatura externa muito elevada. Todavia na Figura 9 a temperatura máxima em R1:57,5°C, indica uma anomalia na região do núcleo do estator, que está indicada na figura com uma estrela, dada pela análise matemática do software, esse problema poderia acarretar na queima do motor, no caso de o mesmo ter permanecido mais tempo ligado, pois a

temperatura superficial ilustrada não indica a interna, que está mais quente, e poderia facilmente se aproxima da temperatura máxima de operação da classe B de isolamento de motores.

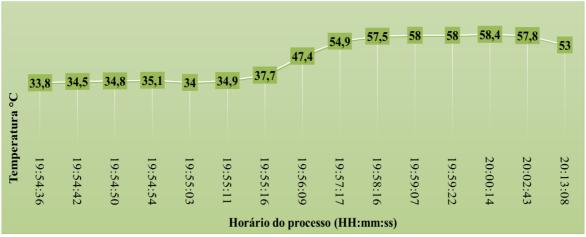
Figura 11: Relação temperatura (°C) sobre horário do processo (HH:mm:ss), em ligação delta com anomalia no motor.

Na Figura 11, ilustra o gráfico da relação da temperatura sobre o período do processo na ligação delta, aonde o motor foi ligado por 15 segundos e apresentou valores elevados na sua temperatura, com foco no núcleo do estator e no enrolamento superior esquerdo.

A causa da anomalia na segunda utilização da ligação delta do motor não foi possível ser interpretada via termográfica, estipulando-se pelas causas, ainda um possível problema na bancada, que provocou outro desequilíbrio de fase, mas foi a situação em que a temperatura do motor mais se elevou, e levando em consideração que a na NBR-7034 ilustra que o motor dessa classe tem um valor máximo de operação de 80°C e a temperatura superficial dele se aproximou de 58°C.

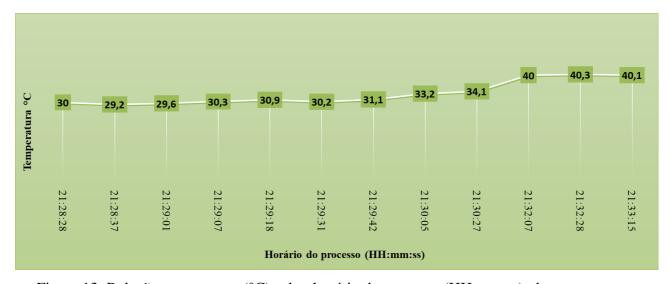
Figura 13: Relação temperatura (°C) sobre horário do processo (HH:mm:ss), do motor com comportamento padrão em ligação estrela.

Já que o motor não apresentou nenhum problema nessa ligação, ele só foi desligado após aproximadamente 1 minutos e 3 segundos de funcionamento, apresentado neste momento uma temperatura máxima de 30°C bem distribuídos, com ênfase no rotor. Depois do desligamento e sem influência do ventilador a temperatura máxima do motor subiu a 40,3°C, isso com 3 minutos 37 segundos, todas essas evidencias podem ser notadas na Figura 13, que ilustra um gráfico de temperatura com relação ao tempo. Nessa situação o motor já iniciou com uma temperatura de 30°C, efetuando uma oscilação em torno dessa temperatura, isso ocorreu porque o motor já estava funcionado em delta e foi colocado em estado de dissipação de calor por cerca de 1 hora e 15 minutos, porém esse tempo não foi o suficiente para o motor chegar no seu estado de equilíbrio térmico. Foi possível notar com os gráficos que a mudança de temperatura foi muito menor em relação as demais situações, mesmo com o motor funcionado mais por mais tempo.
