**INSTITUTO FEDERAL DE EDUCAÇÃO, CIÊNCIA E TECNOLOGIA DE SERGIPE**

**MANUAL DE INSPEÇÃO DE EDIFÍCIOS ANTIGOS EM ALVENARIAS  
RESISTENTES E ESTRUTURAS DE MADEIRA**

**MONOGRAFIA**

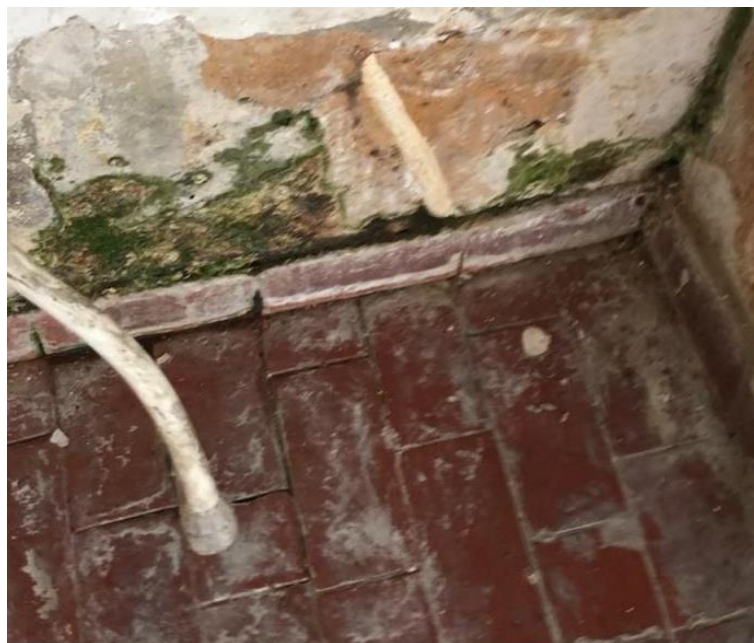
Figura 12 - Presença de mofo em alvenaria

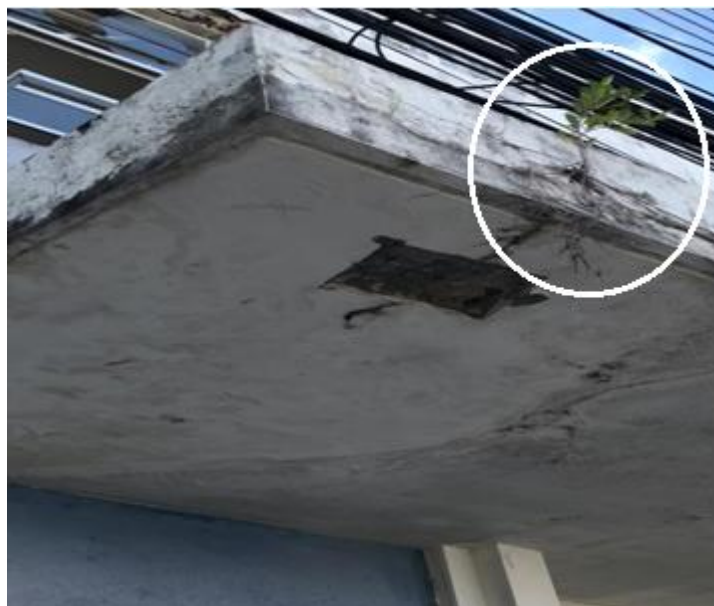
Figura 13 - Presença de vegetação em uma marquise

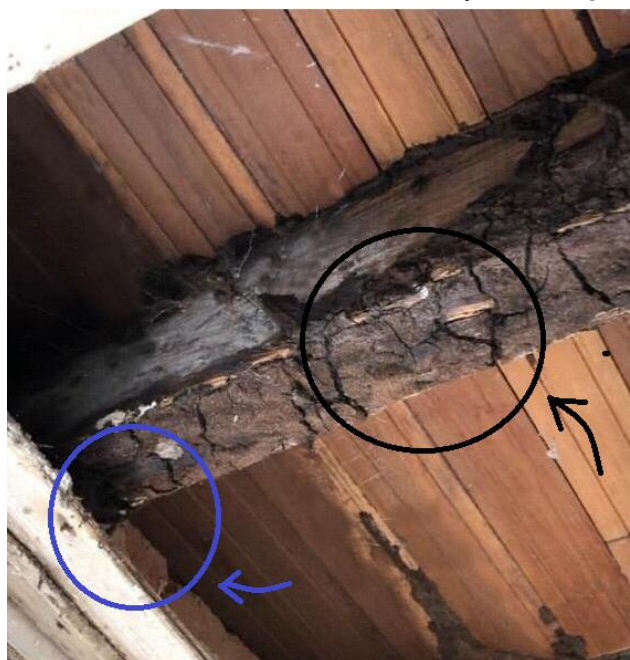
A Figura 14 mostra uma peça estrutural de madeira deteriorada por fungos apodrecedores que, em seu estado atual, pode apresentar perda de resistência devido ao tempo exposto aos agentes bióticos, pois como mencionado, os fungos fazem o ataque internamente e após muito tempo

podem ser vistos na superfície da madeira (legenda preta). Também é possível observar o encaixe da viga diretamente na alvenaria (legenda azul).

Figura 14 - Elemento estrutural de madeira sob ação de fungos apodrecedores

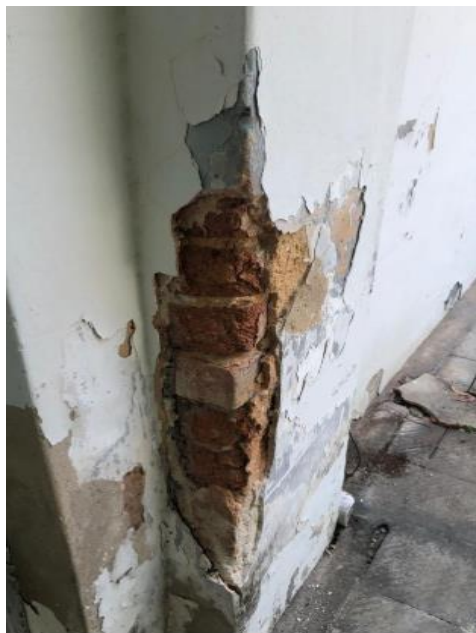
Figura 20 - Presença de EPU em cerâmica

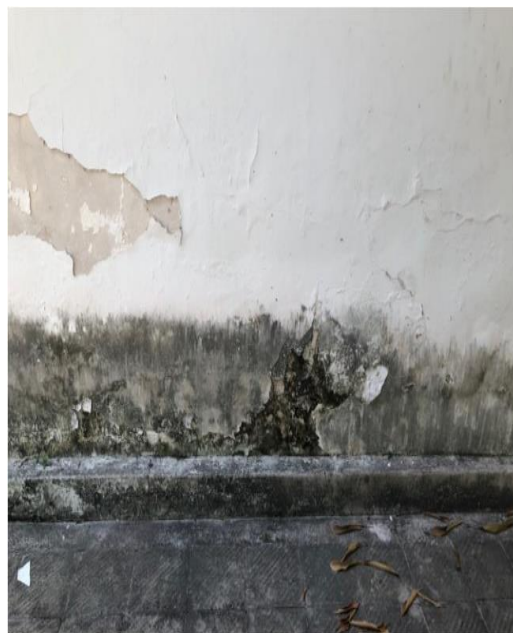
Figura 21 - Infiltração em alvenaria

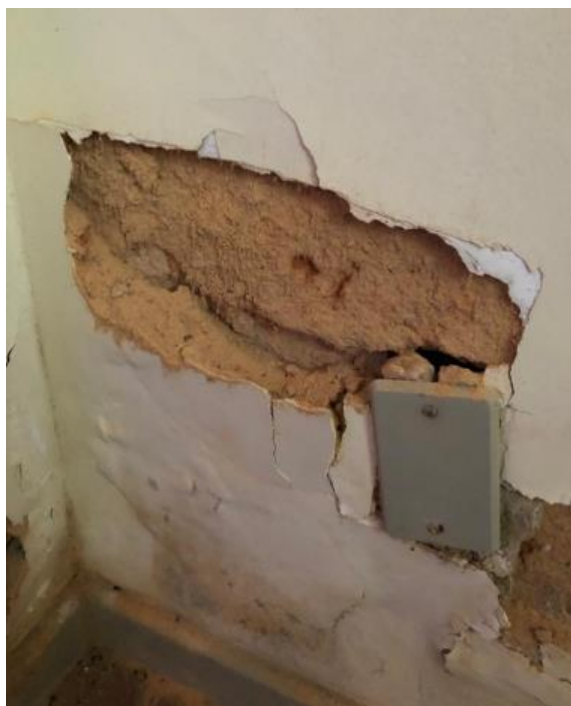
Na parte interna, ainda nas alvenarias, foi observado a presença de reboco desagregante (popularmente conhecido como esfarelado), conforme Figura 22, sendo comum em áreas externas e isso se deve ao alto teor de umidade presente na edificação e utilização de materiais mais porosos, característico de rebocos antigos.

Figura 22 - Reboco desfarelante nos revestimentos de alvenarias

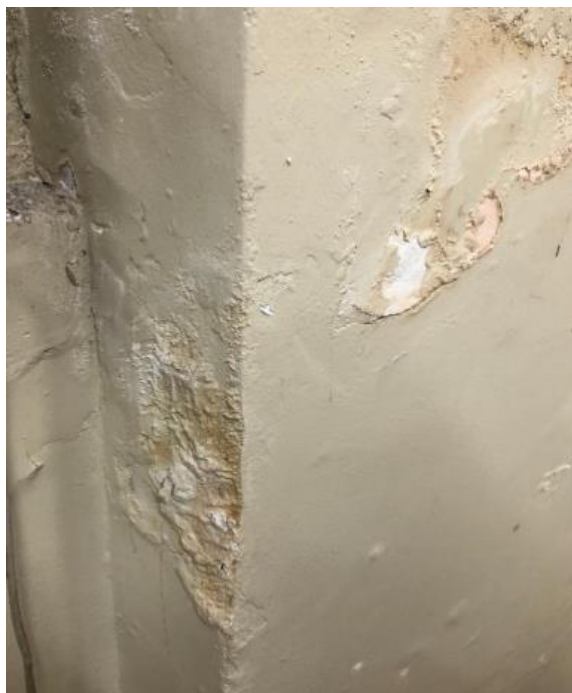
Foram encontradas regiões de eflorescência, do tipo mais recorrente que é quando o acúmulo do sal branco ocorre na interface entre a pintura e a alvenaria, ocasionando um aspecto estético e níveis de insalubridade não recomendáveis, e em alguns casos o destacamento da película de pintura, conforme Figura 23:

Figura 23 – Presença de eflorescência em parede revestida

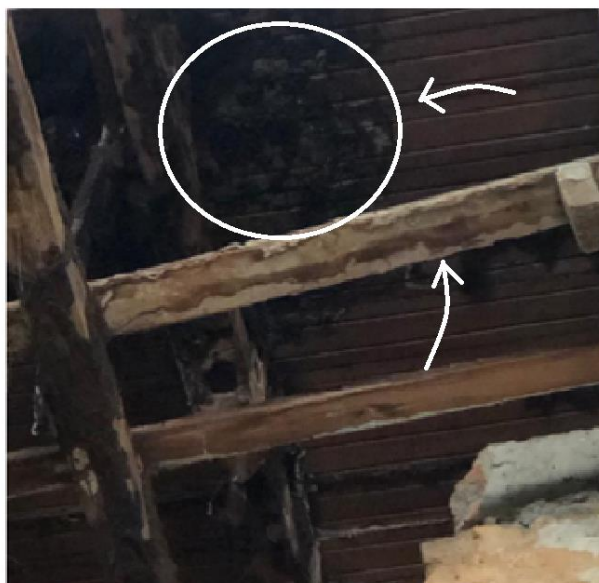
Em relação às estruturas de madeiras, foi constatado que a madeira do piso apresentou boas condições de uso, com exceções de alguns elementos estruturais que, como mencionado, foram detectados em alguns lugares a presença de agentes biológicos, como fungos apodrecedores na parte inferior do piso e manchadores nas peças transversais da estrutura (Figura 24), necessitando de um estudo mais aprofundado em relação às propriedades físicas e químicas atuais da estrutura visando-se determinar uma solução mais viável do problema.

Figura 24 - Agentes bióticos em assoalho de madeira

É válido ressaltar que o acesso aos assoalhos foi limitado por conta do forro e na região analisada é possível ver que a estrutura de madeira apresenta condições aceitáveis de resistência e durabilidade, porém com a ressalva de substituição das peças comprometidas.

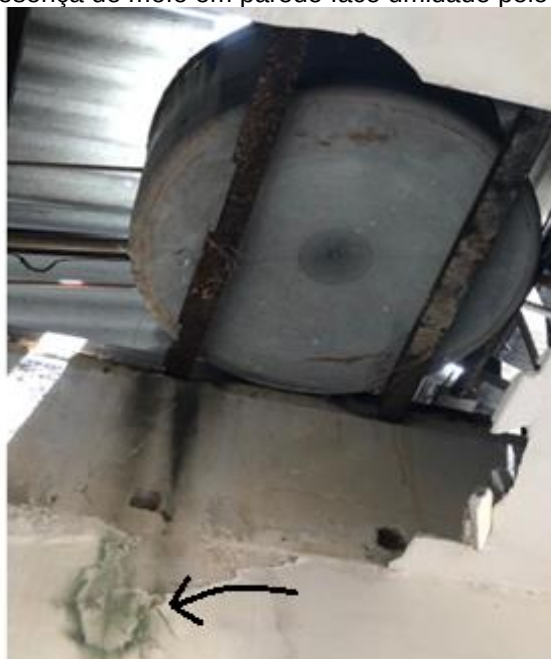
Figura 25 – Presença de mofo em parede face umidade pelo destelhamento

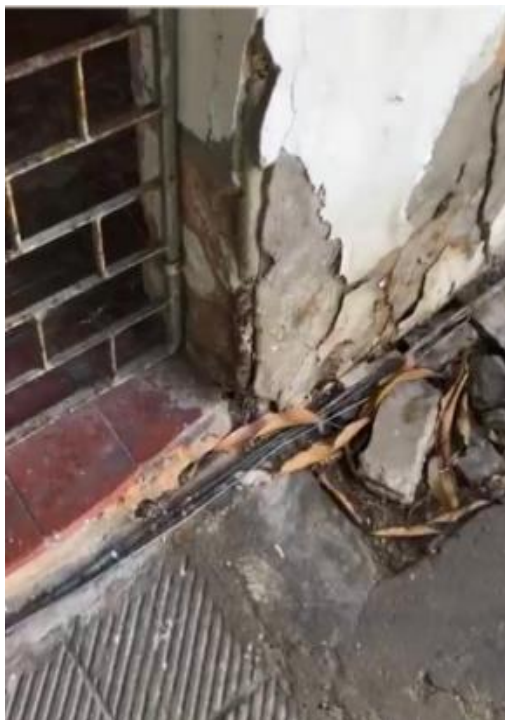
Figura 26 - Corrosão na armadura de pilar

Desses pilares valem destacar as Figuras 26 e 29, pois no primeiro é nítida uma mancha escura na parte inferior do pilar, o que provavelmente pode ter sido umidade infiltrada da fundação que serviu para desencadear a corrosão localizada. Já no outro pilar, a corrosão pode ser remetida à umidade excessiva presente nos materiais utilizados no reboco, que por sua vez apresenta uma camada espessa, demonstrando pouca aderência, provavelmente por falhas de execução, como ausência de chapisco ou até mesmo pela própria espessura.

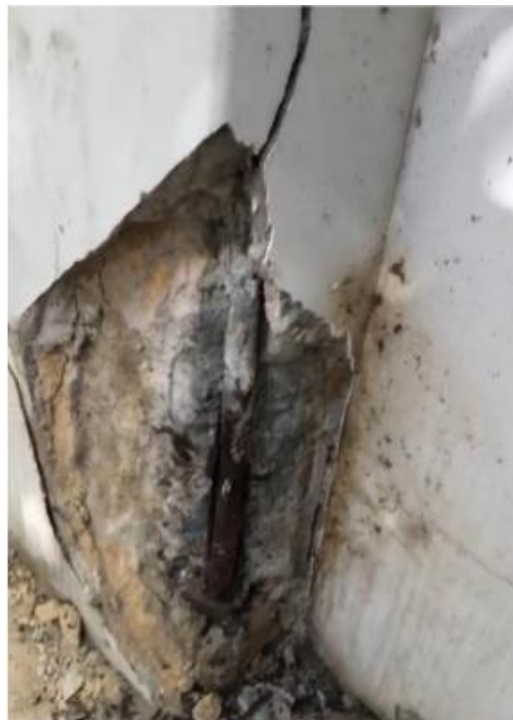
Figura 27 - Corrosão na armadura de pilar

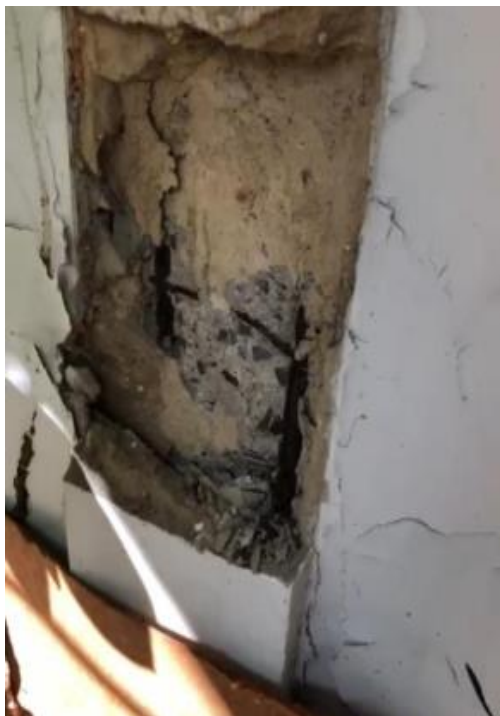
Figura 28 - Corrosão em armadura de pilar

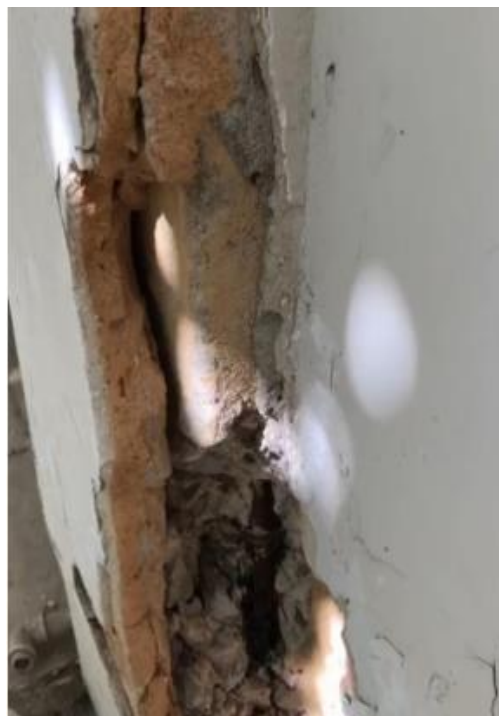
Figura 29 - Corrosão em armadura de pilar

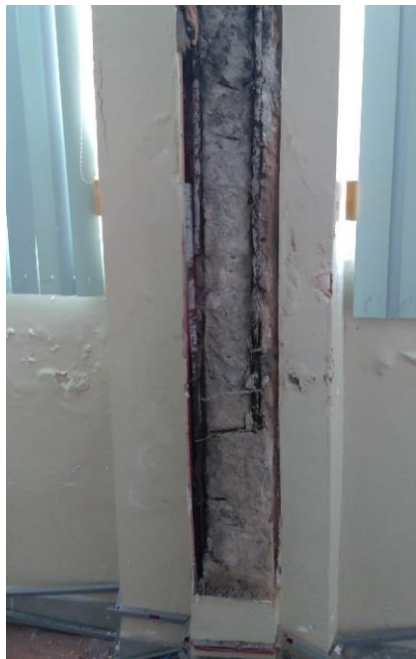
Figura 30 - Corrosão em pilar de fachada

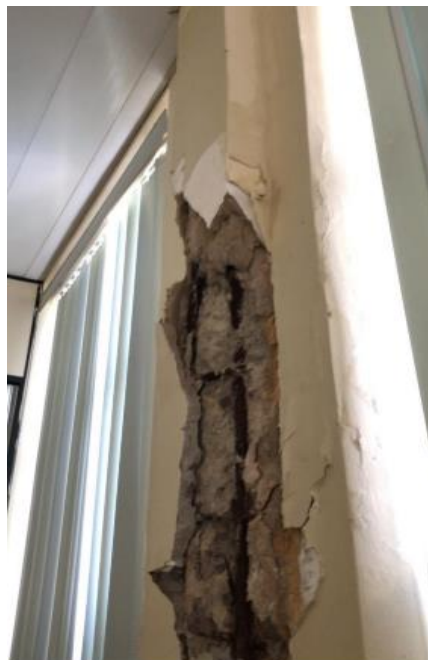
Figura 31 - Corrosão em pilar de fachada

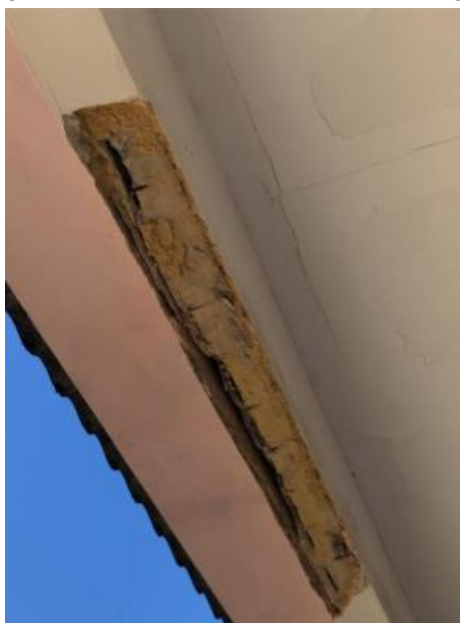
No pavimento superior foi observado presença de corrosão em diversos pontos com deslocamentos do concreto da viga principal do corredor, que possui contato direto com o meio externo (Figura 32), além de fissurações de canto, próximas aos pilares, devidas às concentrações de tensões nessas regiões. (Figura 33)

Figura 32 - Corrosão na armadura de viga

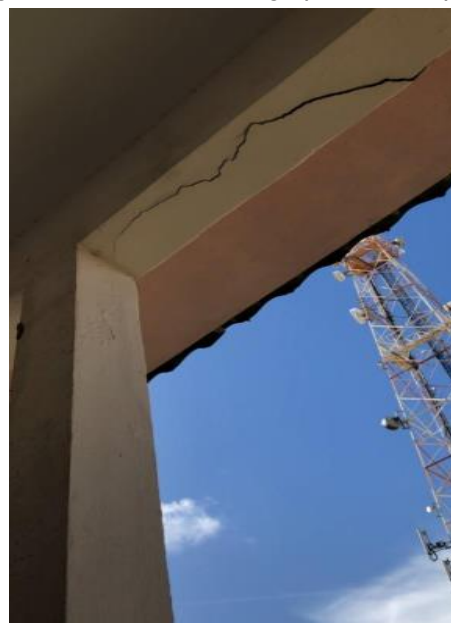
Figura 33 - Fissura em viga próximo de pilar
