**O USO DA MATRIZ DE PRIORIZAÇÃO “GUT” E DA ETAPA DA  
SINTOMATOLOGIA DA ENGENHARIA DIAGNÓSTICA NA MELHORIA DA  
GESTÃO DA MANUTENÇÃO PREDIAL DE CONDOMÍNIOS RESIDENCIAIS –  
ESTUDO DE CASO NA CIDADE DE ARACAJU.**

Monografia apresentada como requisito parcial  
à obtenção do título de Bacharel, da  
Coordenação do Curso de Engenharia Civil, do  
Instituto Federal de Sergipe – Campus Aracaju.  
**Orientador:** Prof. Drº José Resende Goes

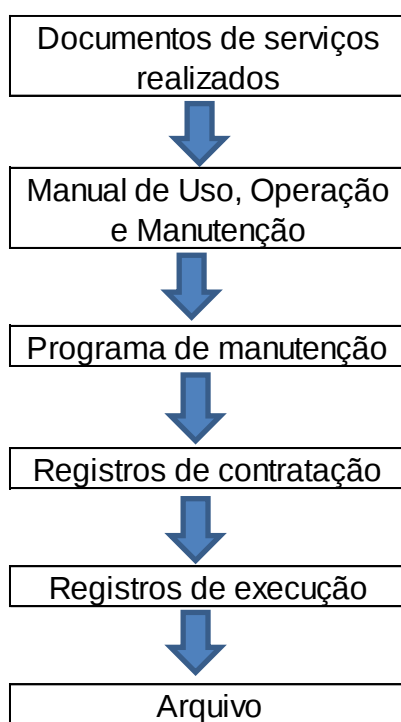
**Figura 2.3 – Fluxo dos documentos para prever recursos financeiros**

Esses documentos seguem um fluxo, tal fluxo é evidenciado pela Figura 2.3 que foi retirada da norma.

Ainda segundo essa norma, toda a documentação deve ser arquivada como parte integrante do manual de uso, operação e manutenção da edificação, ficando sob a guarda do responsável legal. Essa documentação deve ser disponibilizada a quem de direito se solicitado.

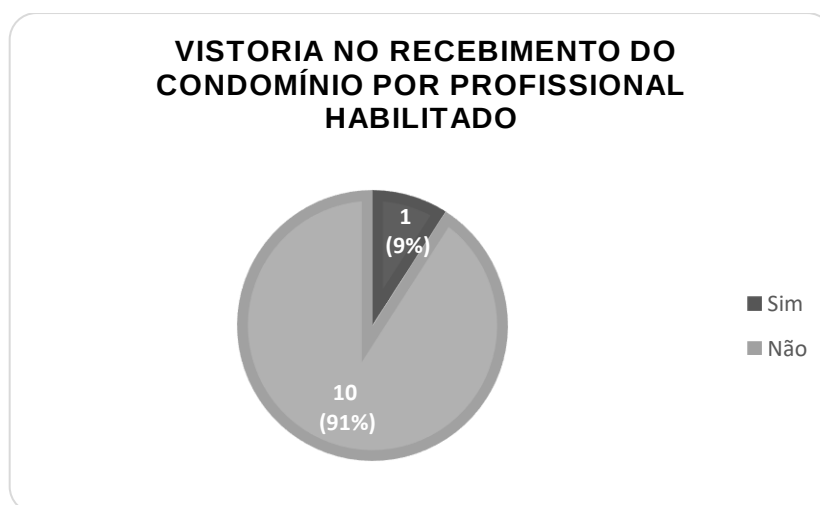
**Gráfico 4.5 – Vistoria no recebimento do condomínio por profissional qualificado**

Assim, analisando o Gráfico 4.5 pode-se observar se na entrega do condomínio houve um profissional, habilitado pelo conselho que o rege, na vistoria do condomínio junto aos moradores para analisar se os serviços realizados pela construtora foram atendidos.

Com todos esses dados obtidos pode-se perceber que as vistorias realizadas no recebimento do imóvel (construtora e condôminos) na maioria dos casos não foi realizada por profissional que atue na área da construção civil (Gráfico 4.5). Esse fato corrobora para se ter um cenário em que determinados vícios construtivos não sejam

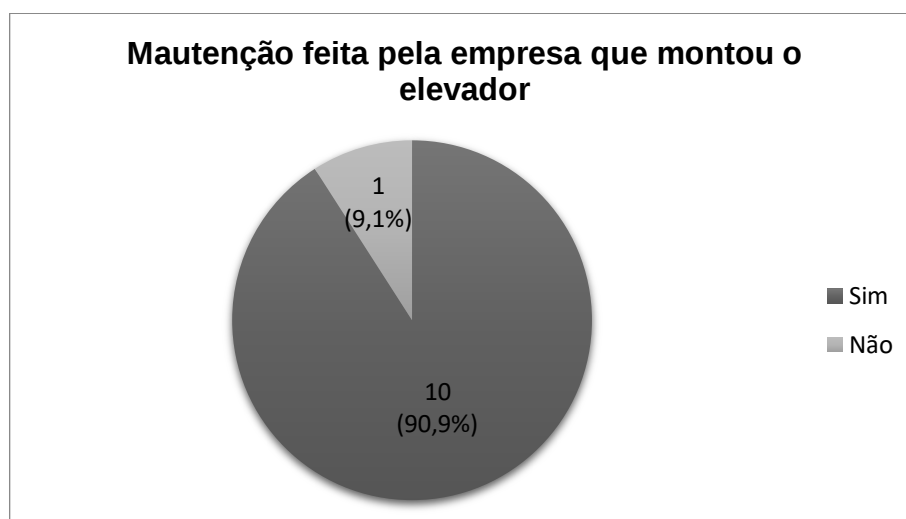
Gráfico 4.11 – Atualização do Manual de Uso, Operação e Manutenção

Por fim foi perguntado se as manutenções realizadas no elevador eram feitas pela firma que o montou ou por outra empresa. O Gráfico 4.11 apresenta os dados obtidos dessa pergunta.

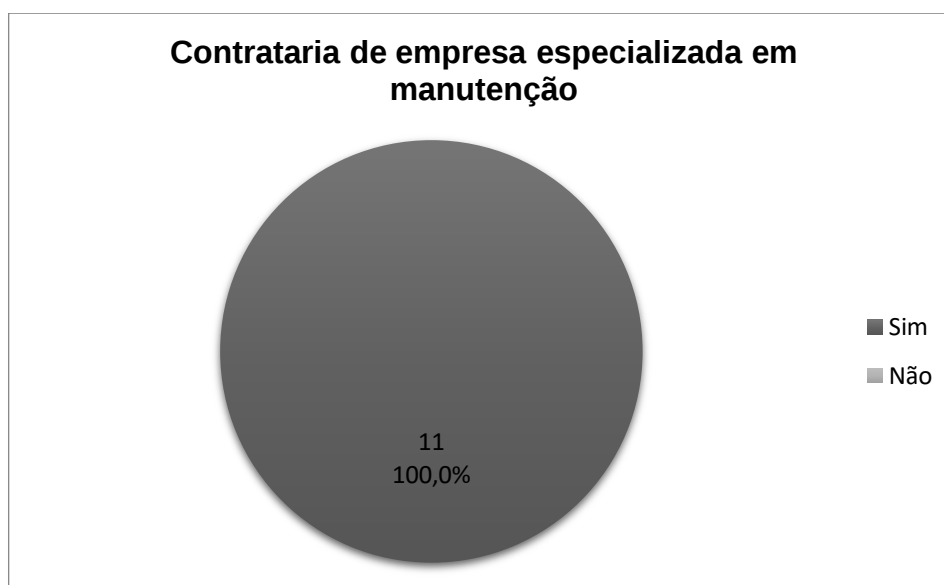
**Gráfico 4.14 – Porcentagem de condomínios que contratariam empresas especializadas em manutenção**

Após esse levantamento foram feitas duas perguntas sobre a contratação de empresas especializadas na parte manutenção predial como também empresas qualificadas na realização de serviços de vistoria na entrega pela construtora da edificação. O Gráfico 4.14 mostra as respostas para contratação de uma empresa qualificada em serviços de manutenção.

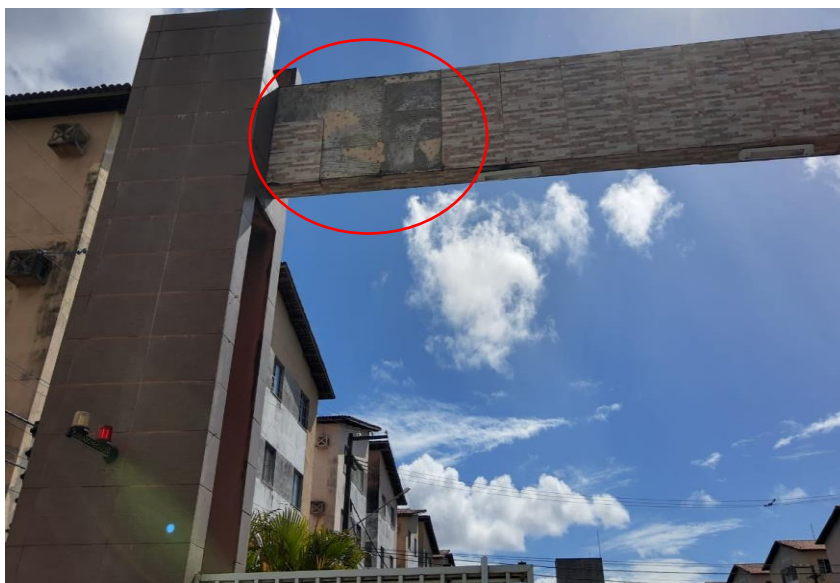
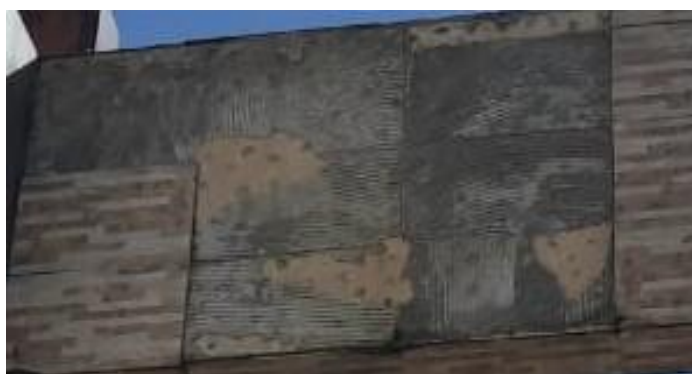
**Figura 4.2 - Pórtico de entrada do Condomínio**

Isto pode ser comprovado pelos cordões da argamassa não desfeitos, outro ponto que corrobora para tal conclusão é por ser uma área de difícil locomoção para quem está assentando o piso e também ser uma área em que há muita exposição ao sol.

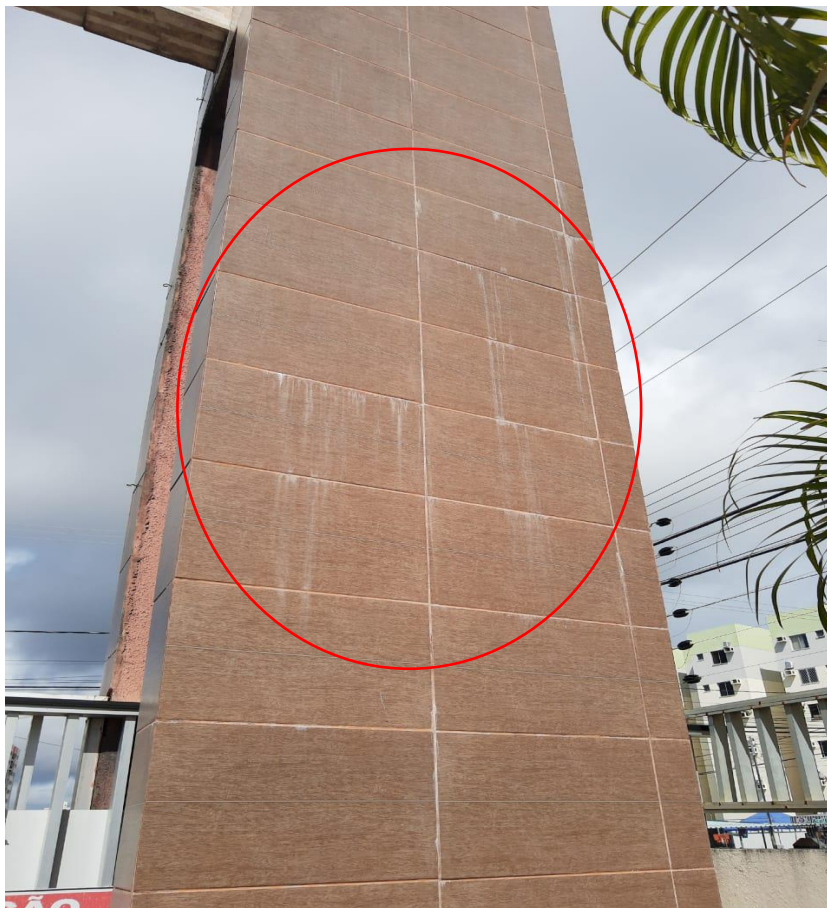
**Figura 4.3 - Eflorescência nos revestimentos cerâmicos entrada do Condomínio**

A Figura 4.3 ilustra um problema de eflorescência no revestimento. Essa deficiência que muitas vezes está atrelada ao rejunte deixa a estética dos revestimentos cerâmicos ruins.

Isso ocorre também pela ausência de manutenção nos rejuntas, pois como é sabido, tem sua vida útil chegando até 4 anos, e como na estrutura ilustrada não houve a troca desse material, o mesmo perde sua capacidade de reter infiltrações, pois se encontram fissurados ou nem há material em determinados lugares.

Isso faz com que surja espaços para que água possa entrar por essas fissuras e causar esse aparecimento de manchas brancas (eflorescência).

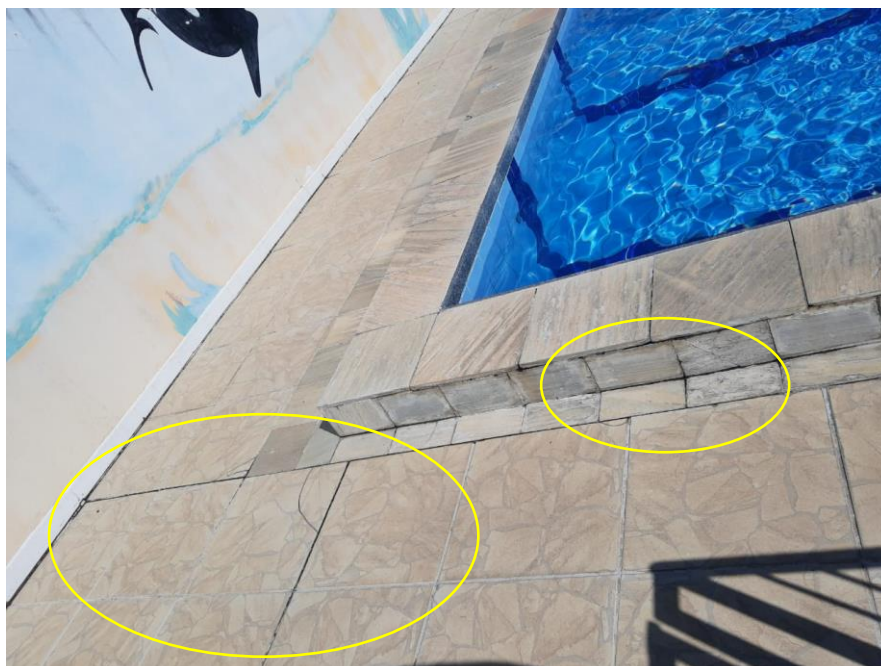
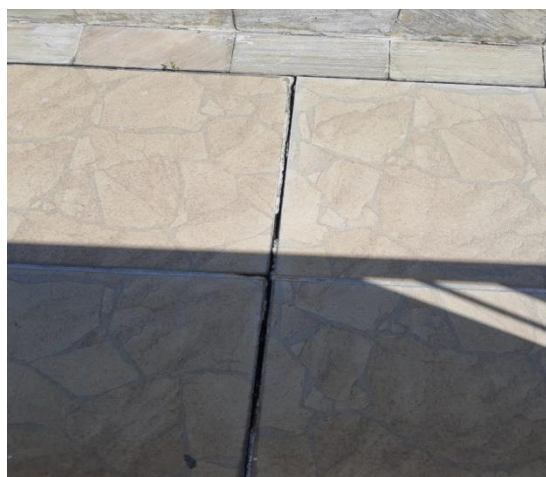
**Figura 4.4 - Deficiência no rejuntamento na área da piscina**

A figura 4.4 ilustra as deficiências no rejuntamento, ela está ligada a falta de rejunte entre os pisos da piscina.

Com essa falta de rejuntamento a capacidade de reter água é bastante reduzida, fazendo com que esta penetre por entre as fissuras e vazios deixados pela falta de rejuntamento e acarretando vários problemas associados ao deslocamento da peça e infiltrações.

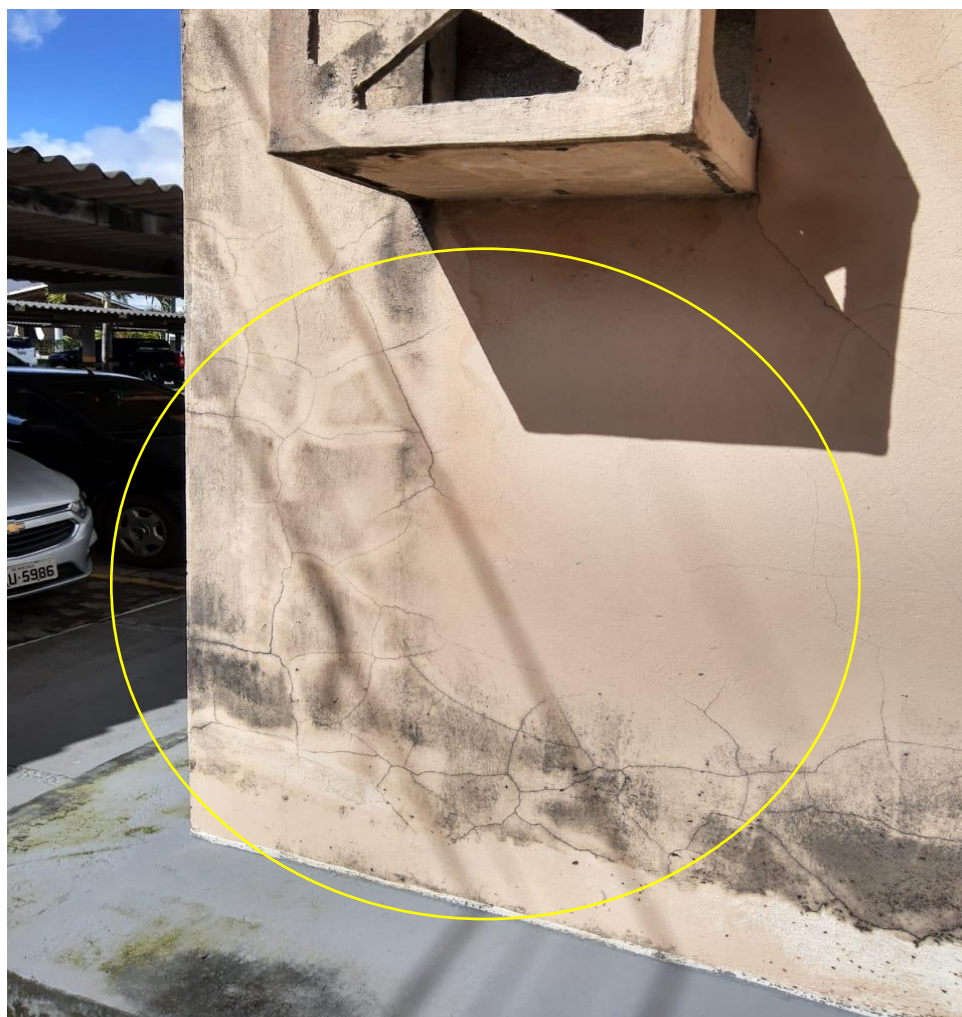
**Figura 4.5 - Fissuração em paredes do lado sul ocorrendo em todos os blocos**

A Figura 4.5 ilustra a deficiência na pintura e excesso de fissuração nas paredes da fachada.

Essa incidência atrelada com a falta de manutenção, ou seja, falta de revitalização do sistema de pintura acarreta em infiltrações nessas paredes e consequentemente o aparecimento de mofos.

Essa umidade proveniente de intempéries causa efeitos negativos no sistema pintura que leva a ter o processo de fissuração de sua camada, gerando assim defeitos estéticos como também problemas de infiltrações nos apartamentos.

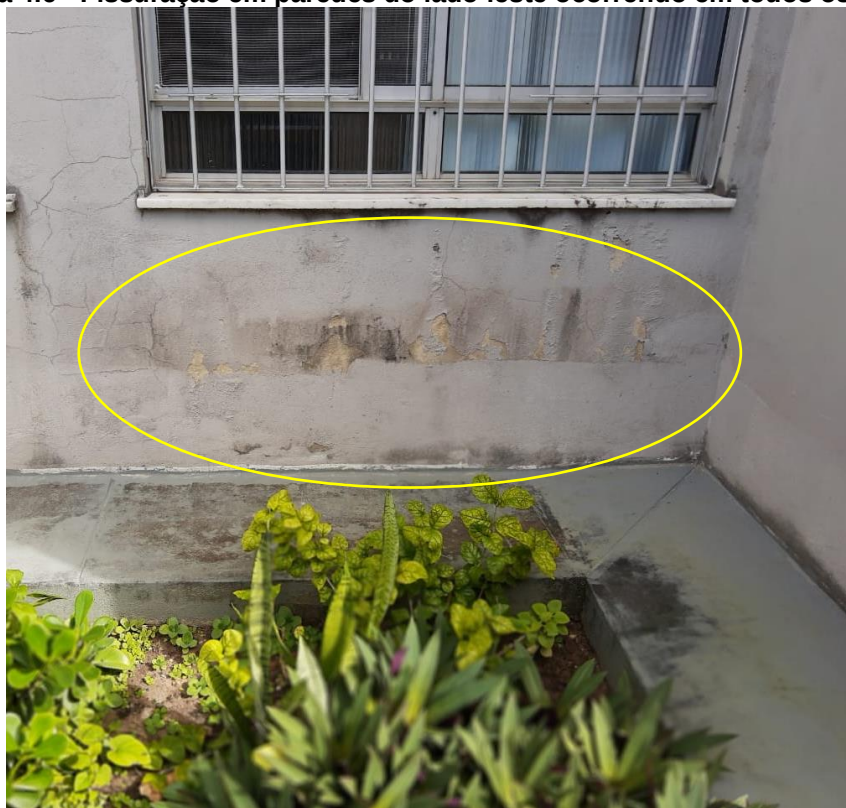
**Figura 4.6 - Fissuração em paredes do lado leste ocorrendo em todos os blocos**

A Figura 4.6 ilustra a deficiência na pintura nas paredes da fachada, ocorre pelo mesmo motivo das fachadas do lado Sul, ou seja, devido à forte incidência de intempéries nesse lado o que acarreta infiltrações, mofo e fissuração na camada de pintura.

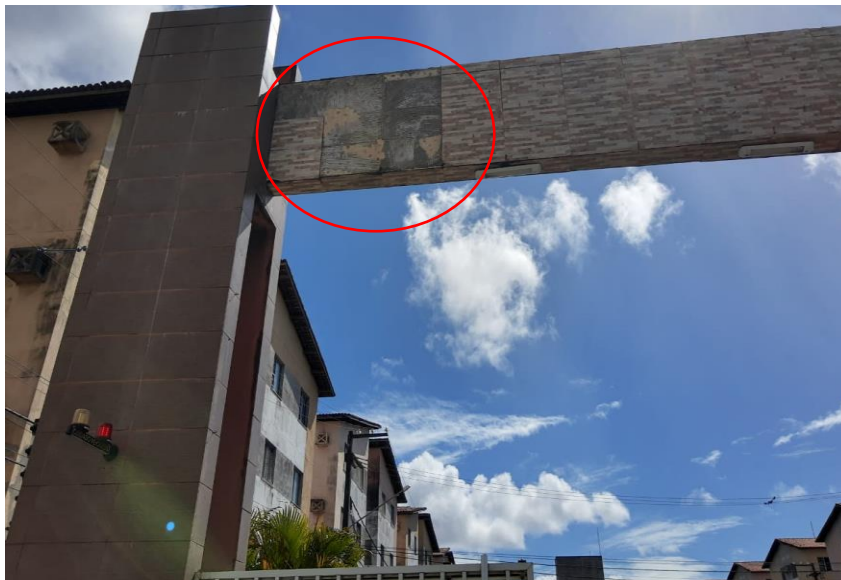
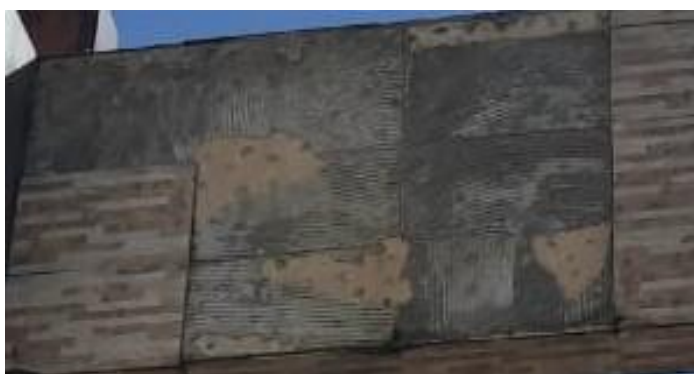
FOTO Nº 01

Foto do Pórtico de entrada do Condomínio

O deslocamento ocorreu por falha na execução do assentamento da peça cerâmica.

Em que houve um espalhamento muito grande da argmassa colante e com isso esta secou sem que ficasse bem aderido no tardo da peça.

Isto pode ser comprovado pelos cordões da argmassa não desfeitos, outro ponto que corrobora para tal conclusão é por ser uma área de difícil locomoção para quem está assentando o piso e também ser uma área em que há muita exposição ao sol.

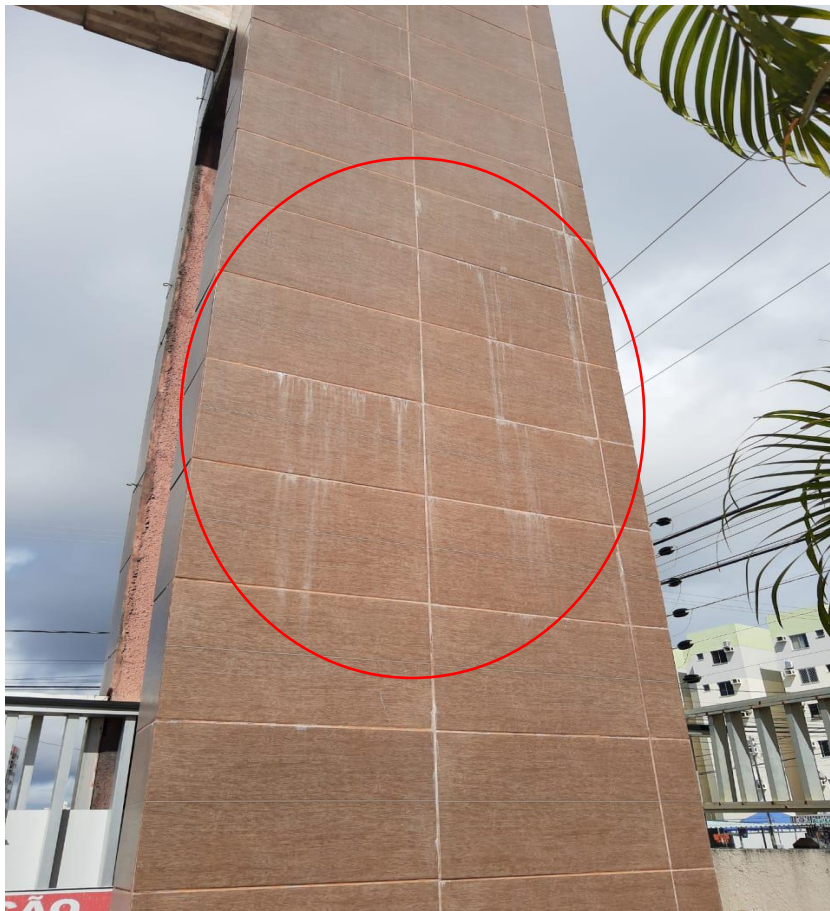
FOTO Nº 02

Foto da eflorescência nos revestimentos cerâmicos no Pórtico de entrada do Condomínio

A deficiência no rejunte pode causar eflorescência nos revestimentos cerâmicos. Essa manifestação patológica tem características pelo efeito de lixiviação, onde sais solúveis da argamassa são transportados para superfície, provocando desgastes do sistema. Isso ocorre também pela ausência de manutenção nos rejuntos, pois como é sabido tem sua vida útil chegando até 4 anos, e como na estrutura ilustrada não houve a troca desse material, o mesmo perde sua capacidade de reter infiltrações, pois se encontram fissurados ou nem há material em determinados lugares fazendo com que surja espaços para que água possa entrar por essas fissuras e causar esse aparecimento de manchas brancas (eflorescência).

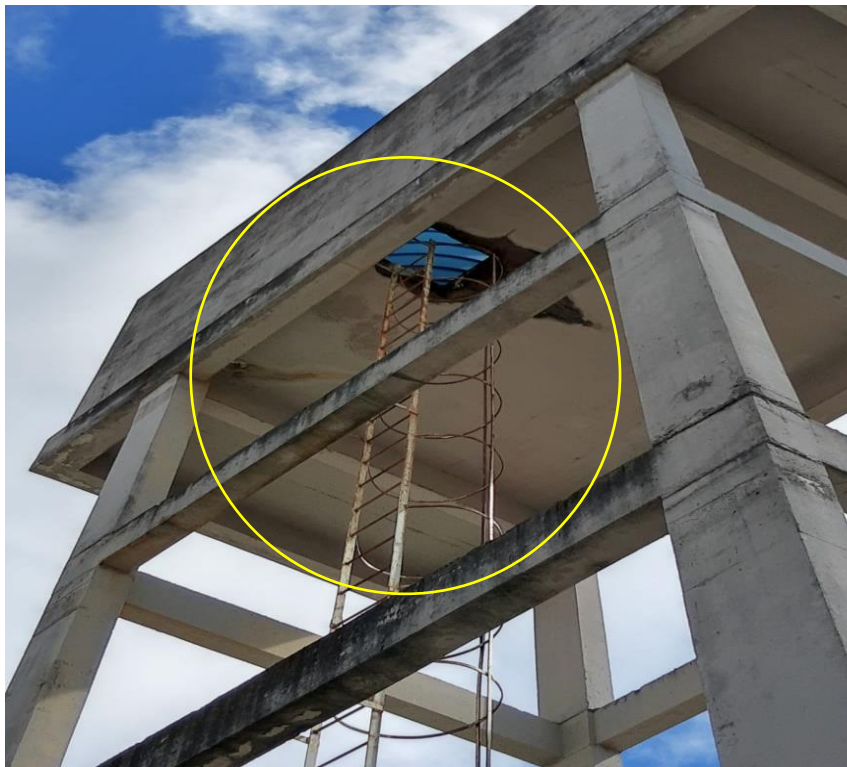
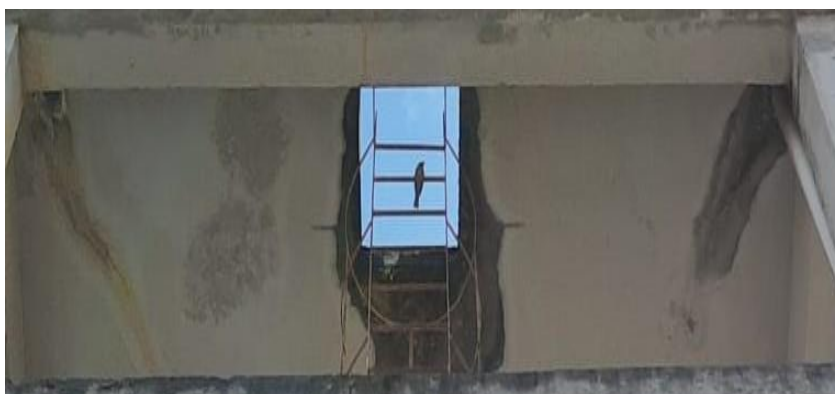
FOTO Nº 03

Foto da infiltração do Reservatório Superior

As infiltrações da estrutura foram ocasionadas por falta de manutenção e limpeza na laje em que se apoia o reservatório superior, com a falta de limpeza gera acúmulo de materiais que acarreta o acúmulo de água proveniente de chuvas.

Como o sistema de drenagem se encontra defeituoso por falta dessa limpeza, ou seja, sua capacidade de escoar a água está bem reduzida, gera assim esse acúmulo e por conseguinte infiltrações na laje.

Não está ligada a caixa d'água, pois esta não apresenta vazamentos, estas infiltrações podem ser devido ao acúmulo de água por conta de chuvas.

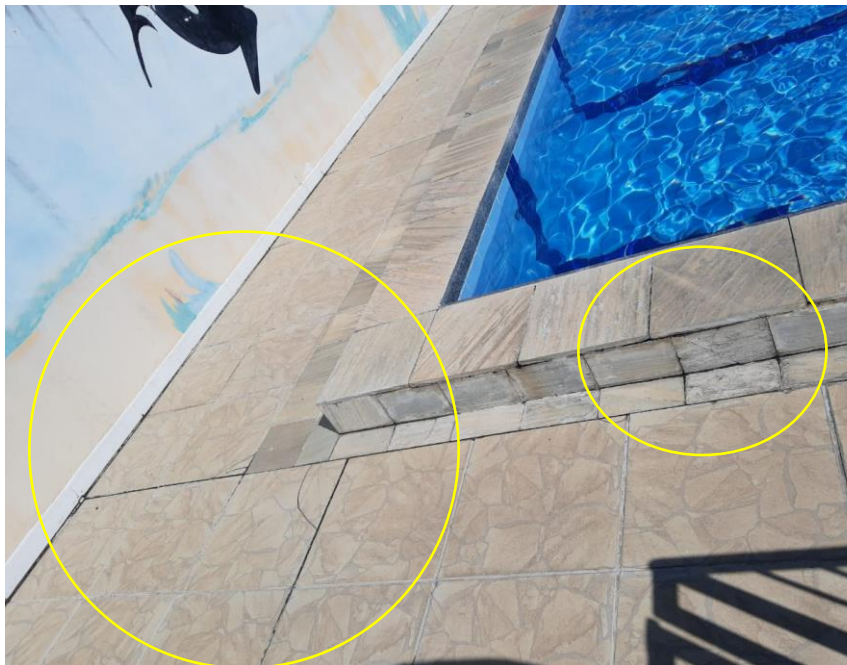
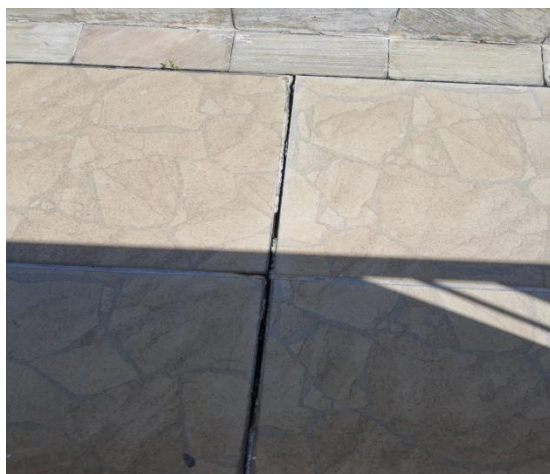
Foto da deficiência no rejuntamento na área da piscina

As deficiências no rejuntamento está ligado a falta de rejuntamento entres os pisos da piscina.

Como perguntado durante a vistoria foi informado que essa área nunca teve intervenção, ou seja, nunca houve a troca nem reparos nos rejuntos.

Com essa falta de rejuntamento a capacidade de reter água é bastante reduzida, fazendo com que esta penetre por entre as fissuras e vazios deixados pela falta de rejuntamento e acarretado vários problemas associados a deslocamento da peça, infiltrações.

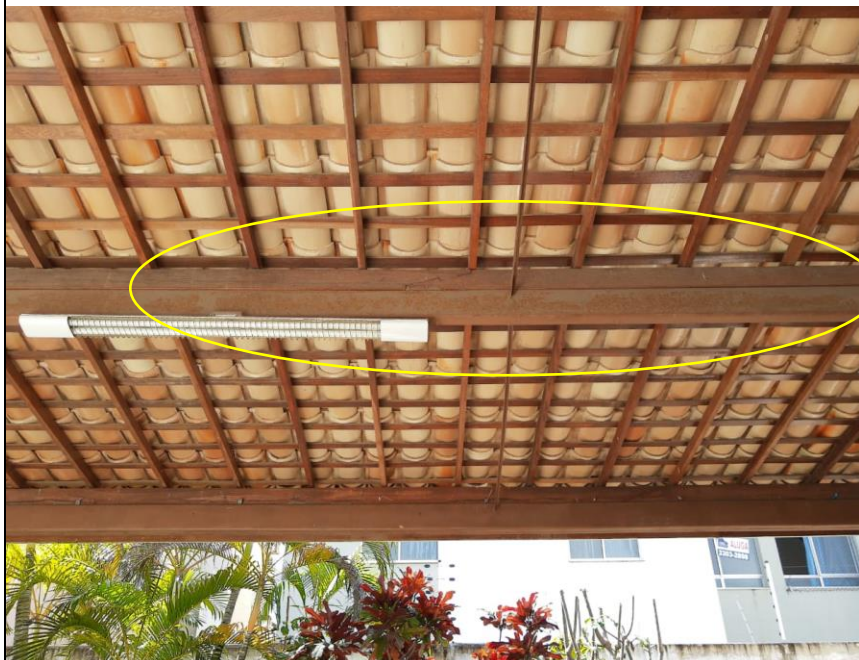
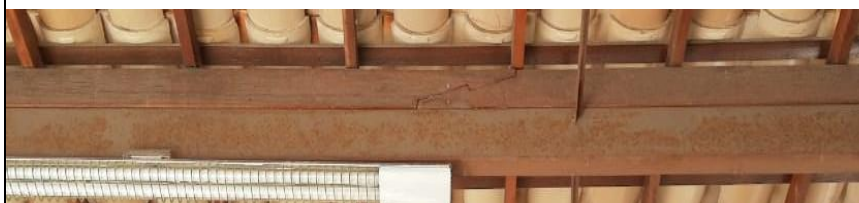
Foto do Salão de Festas, em que há corrosão na peça de apoio do telhado.

A corrosão da estrutura metálica devido ao contato com o ambiente.

Ou seja, componentes metálicos em contato com o oxigênio e também a água sofrem com oxidações em sua estrutura. Essas oxidações gera o fenômeno da corrosão, que é a transformação do Ferro em óxido de ferro.

Com essa corrosão há perda de matéria e por conseguinte queda em área da seção da mesma.

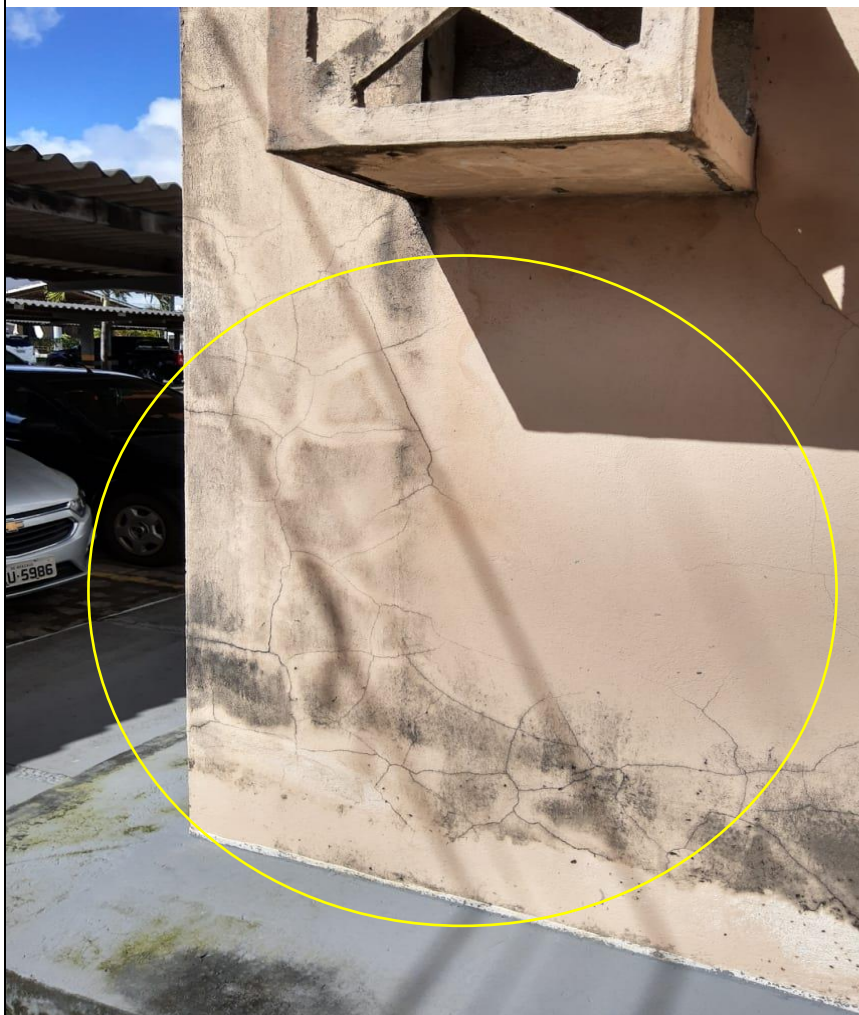
Foto de Fissuração em paredes do lado Sul que ocorre em todos os Blocos do condomínio

Deficiência na pintura e excesso de fissuração nas paredes da fachada.

Isso ocorre por essas partes estarem em áreas que sofrem com a incidência de chuvas diretamente na estrutura.

Essa incidência atrelada com a falta de manutenção, ou seja, falta de revitalização do sistema de pintura leva a ter infiltrações nessas paredes e consequentemente gera mofo.

Essa umidade provenientes de intempéries causa efeitos negativos no sistema pintura que leva a ter o processo de fissuração de sua camada, gerando assim defeitos estéticos como também problemas de infiltrações nos apartamentos.

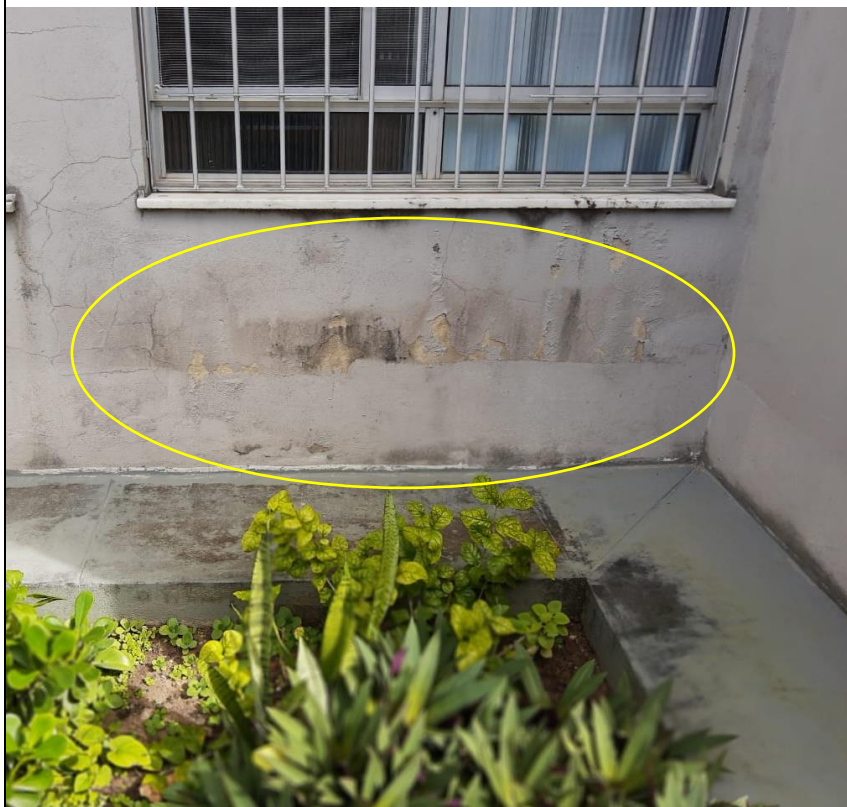
Foto de Fissuração em paredes do lado Leste que ocorre em todos os Blocos do condomínio

Deficiência na pintura nas paredes da fachada, ocorre pelo mesmo motivo das fachadas do lado Sul, ou seja, devido a forte incidência de intempéries nesse lado acarreta infiltrações, mofo e fissuração na camada de pintura.

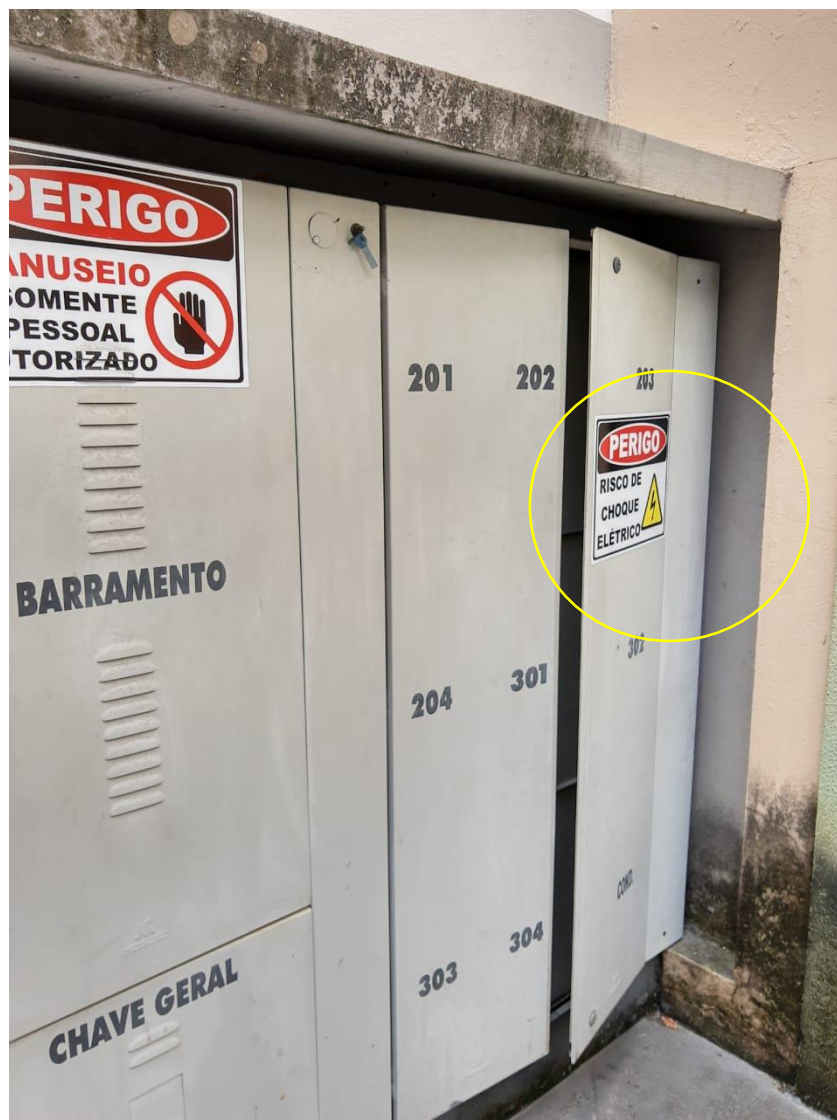
FOTO Nº 06

Foto do Quadro de Distribuição de Energia

Deficiência na segurança em relação aos quadros de distribuição de energia. Esses quadros apresentam grande passagem de corrente, assim como também alta voltagem. Essa foto foi tirada na entrada do Bloco 4, ou seja, local em que passam crianças, e esse quadro ficar exposto pode acarretar em perdas de vidas.

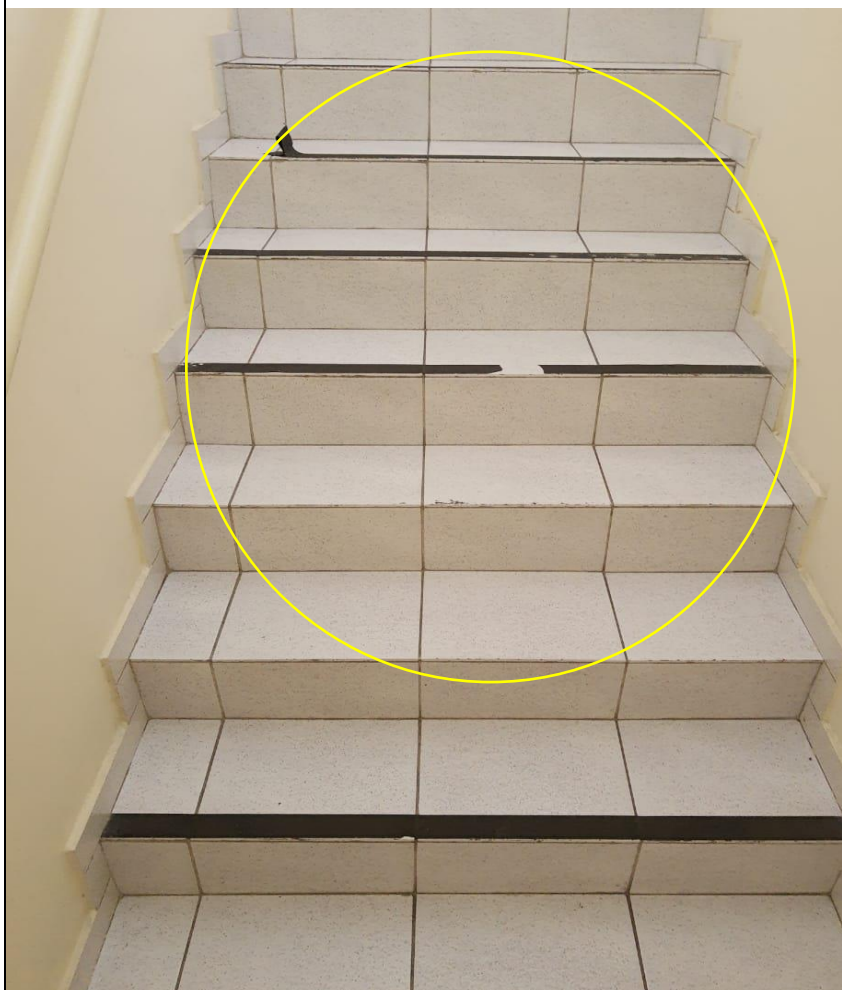
FOTO Nº 08

Foto da falta de fitas antiderrapantes

A falta de fitas antiderrapantes pode provocar acidentes graves, por não dar aderência aos moradores que por aí trafegem..

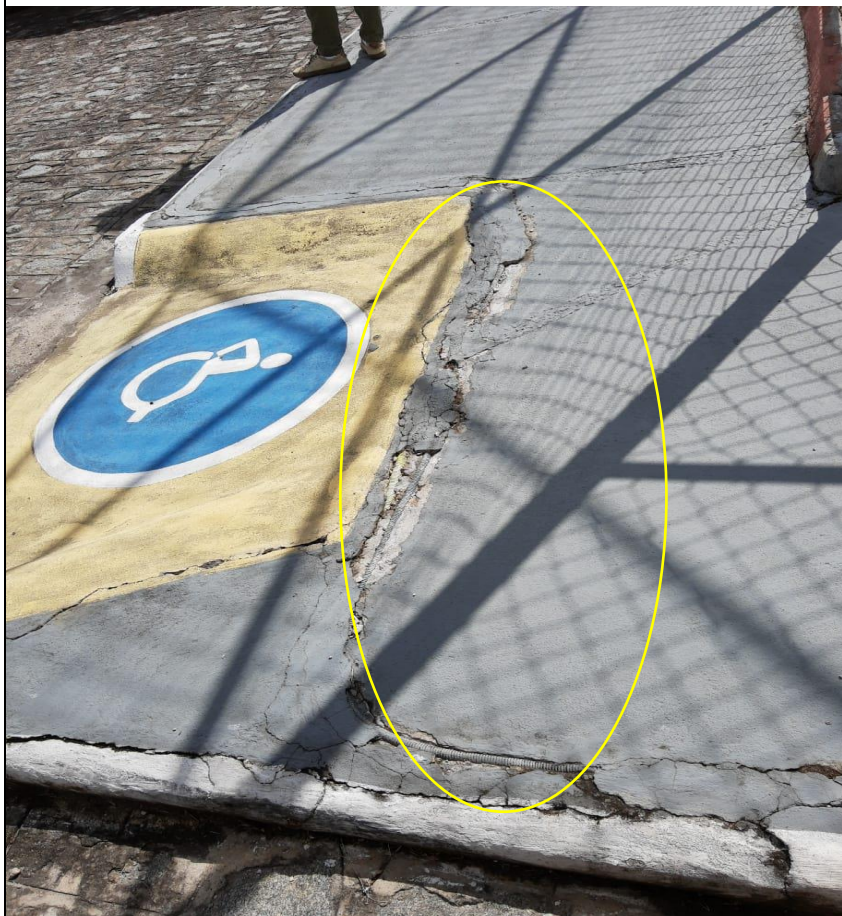
FOTO Nº 09

Foto da calçada do condomínio em frente a Quadra Poliesportiva

A falta de cobrimento para os eletrodutos geram incômodos estéticos assim como podem gerar graves acidentes com as pessoas que trafegam por este espaço.
