**INSPEÇÃO DE PONTILHÃO URBANO EM CONCRETO ARMADO SEGUNDO A**  
**NBR 9452:2019 – INSPEÇÕES DE OAEs**

**MONOGRAFIA**

**INSPEÇÃO DE PONTILHÃO URBANO EM CONCRETO ARMADO SEGUNDO A  
NBR 9452:2019 DA ABNT.**

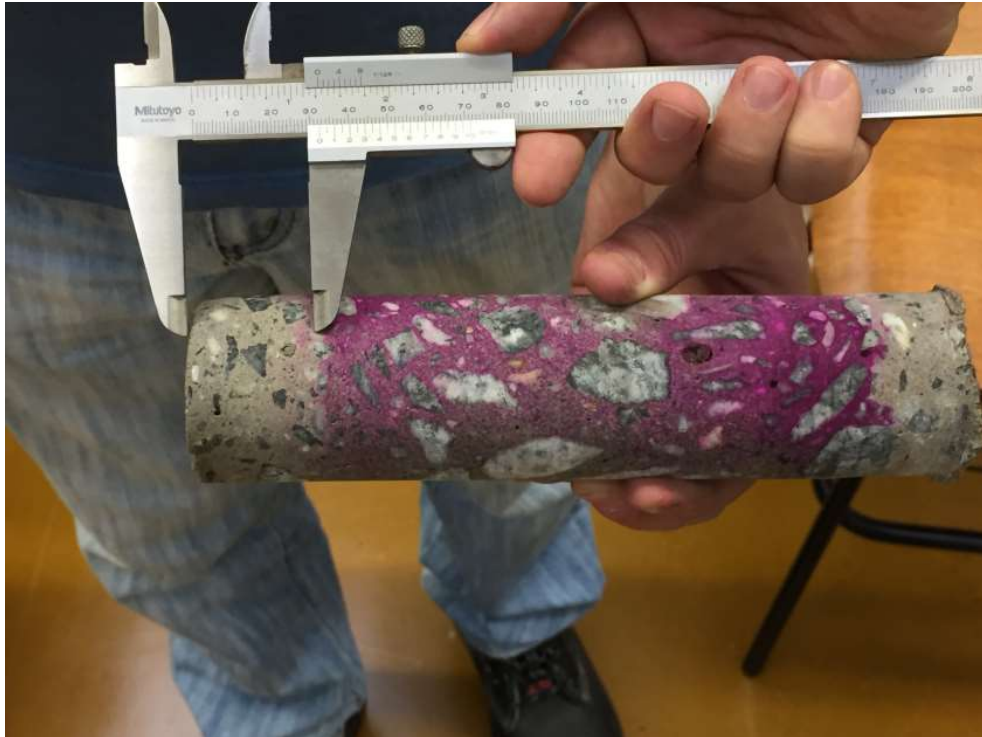
**Figura 6 - Medição da camada carbonatada**

O objetivo do ensaio é a determinação, in situ, da profundidade da camada superficial do concreto afetada pela carbonatação para avaliação e estudos de durabilidade de estruturas em concreto armado em relação a deterioração das armaduras pela ação da corrosão.

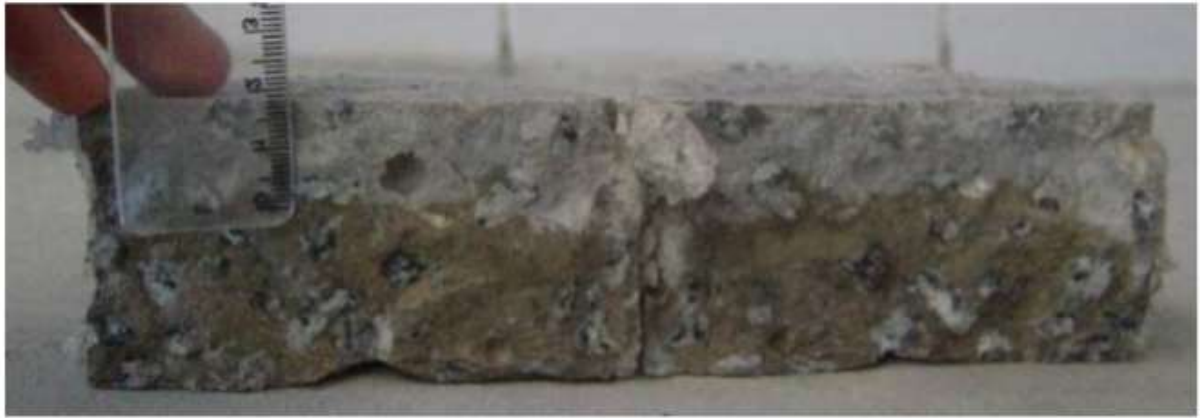
**Figura 10 - Camada afetada pelos íons cloretos**

Devido a esta não uniformidade da espessura da camada afetada pelo ataque dos íons cloretos, a NT BUILD 492 (2000) recomenda que sejam efetuadas medições a cada 10 mm (Figura 11), sendo o resultado a média entre as medições. Locais que as medições sejam impossibilitadas devido a presença dos agregados graúdos, devem ser evitados.

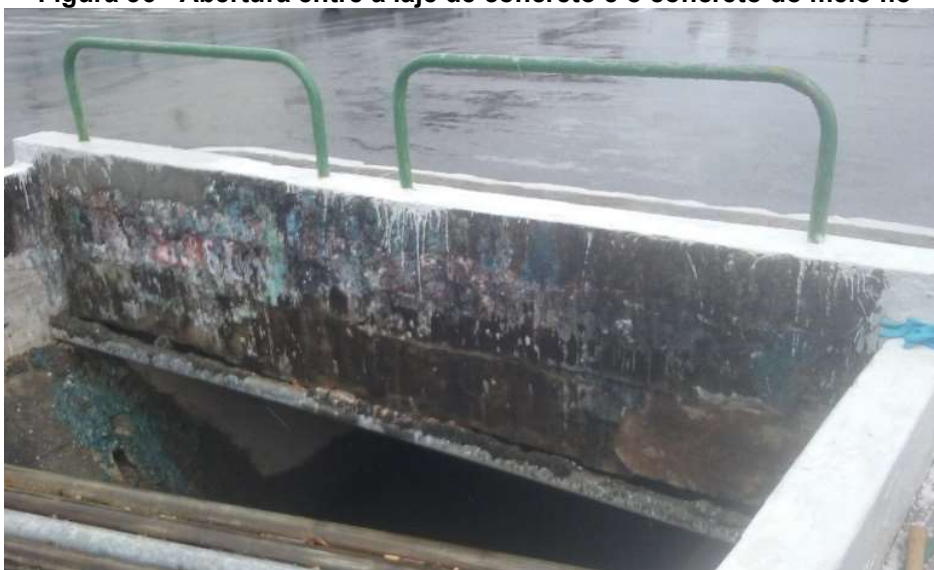
**Figura 36 - Abertura entre a laje de concreto e o concreto do meio fio**

Não foi possível observar o comprimento dos apoios e nem o tipo de fundação. Desta forma, o modelo adotado foi baseado principalmente com as informações obtidas na fase da ANAMNESE, onde por meio de consultas a engenheiros estruturais foi observado que o modelo mais utilizado neste tipo de estruturas são lajes apoiadas em pilares paredes que se descarregam em sapatas corridas.

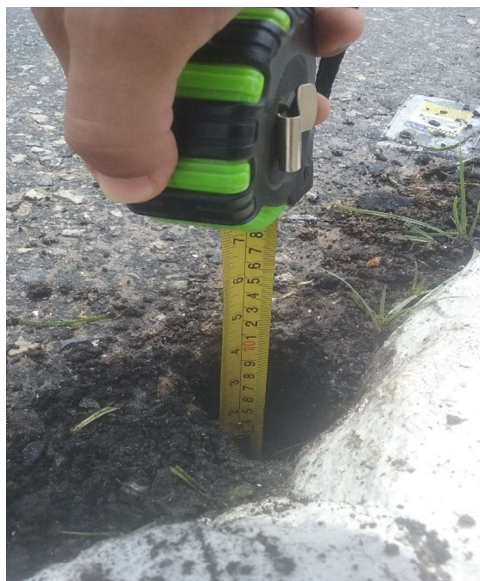
**Figura 37 - Furo investigativo no asfalto**

Ainda nesta etapa, foi identificado também a espessura do pavimento asfáltico sobre o pontilhão. Esta identificação foi realizada por meio da execução de um furo investigativo (Figura 37), executado com o auxílio de uma marreta e uma talhadeira metálica, perfurou-se até alcançar o concreto.

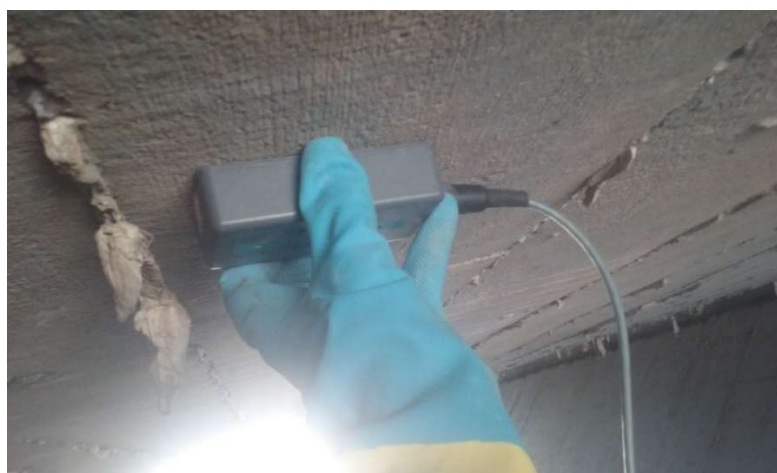
**Figura 42 - Realização do ensaio de pacometria**

Com a utilização do Pacômetro foi possível identificar o cobrimento das armaduras de aço, o cobrimento encontrado variou entre 1,0 e 3,0 cm. De acordo com

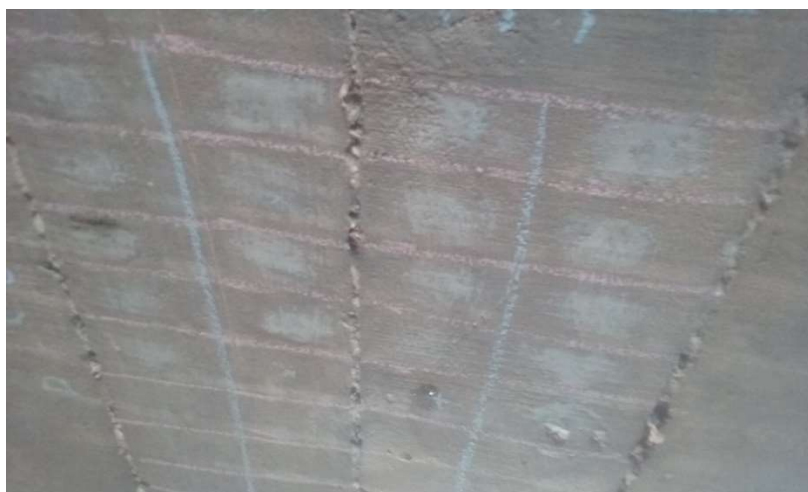
**Figura 43 - Janela 1**

Os traços executados na laje que apresentam tonalidade rosa, representam as barras que estão orientadas no sentido da menor dimensão da laje. Já os traços no sentido contrário foram arbitrados e espaçados a cada 10 cm.

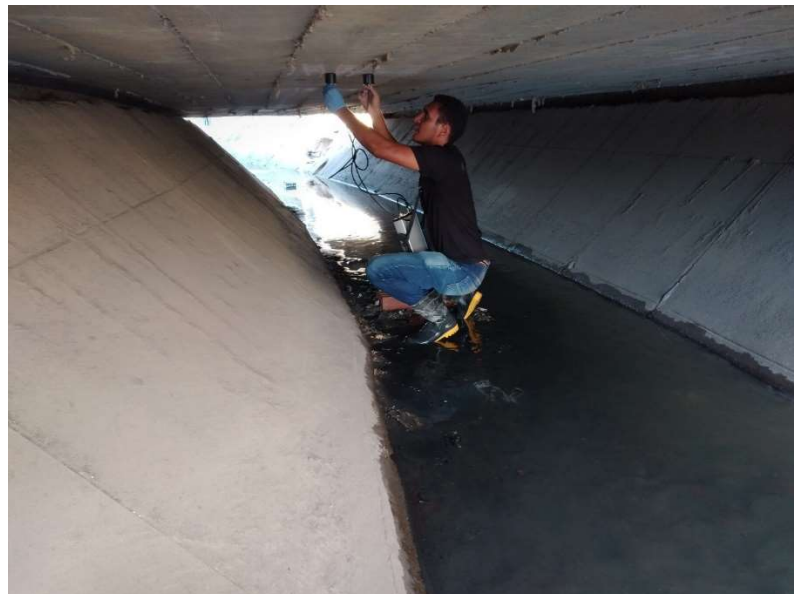
**Figura 45 - Realização do ensaio de ultrassonografia**

Para cada ponto de ensaio foram realizadas, pelo menos, 5 medições e efetuada uma média aritmética entre as medições. Os resultados obtidos em todas as seis malhas estão expostos nas tabelas abaixo.

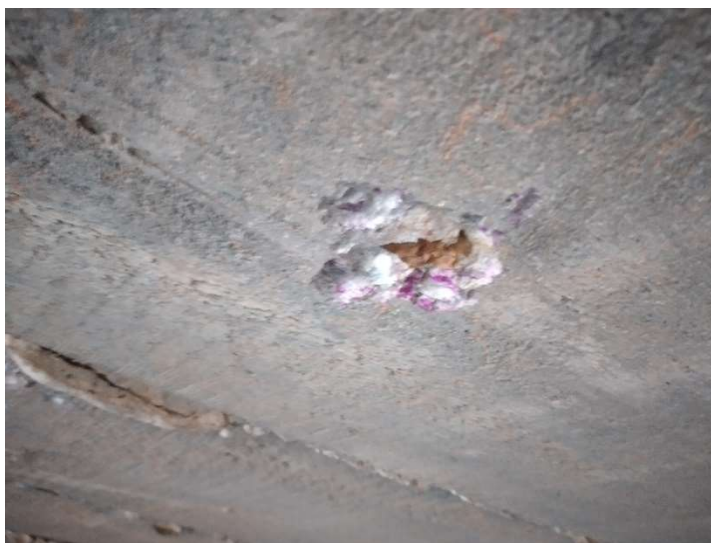
**Figura 47 - Ensaio de Profundidade de Carbonatação**

Após a realização dos ensaios, assim como descrito no capítulo da metodologia, pode-se observar profundidades de carbonatação quase que insignificantes. Valores muito menores que 1 cm. Logo a superfície não se encontrava carbonatada.

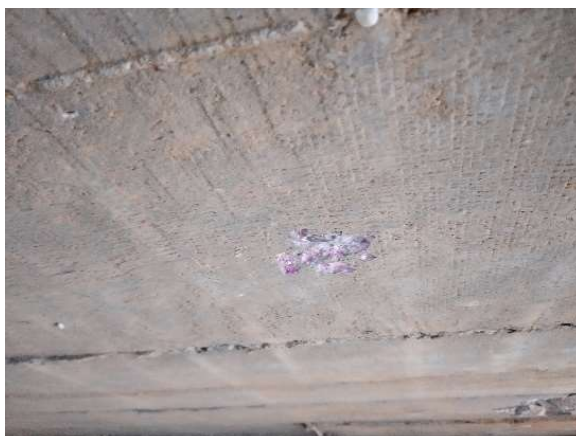
**Figura 48 - Abertura (Ensaio de Penetração de Cloretos)**

Ao final dos ensaios, pode-se observar profundidades de penetração de cloretos de até 1 cm, assim como apresentado na imagem abaixo.

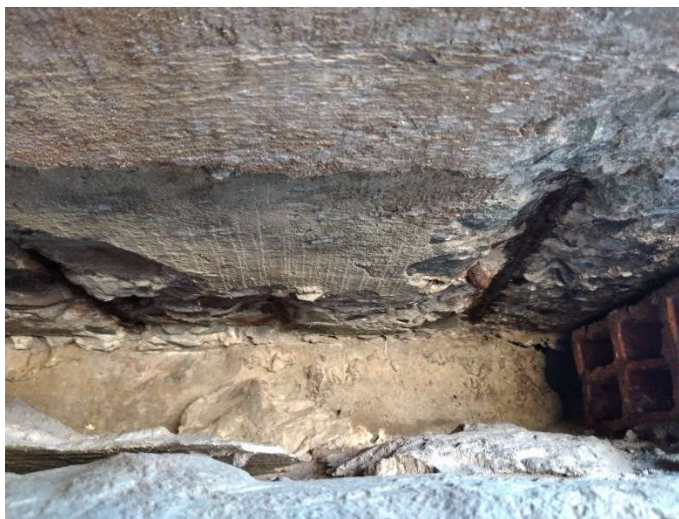
**Figura 53 - Área de Reparo**

Esta é a técnica comumente utilizada entre as empresas de engenharia em virtude, principalmente, da facilidade de execução e custo-benefício, comparadas às outras técnicas disponíveis no mercado. O procedimento inicia-se pela demarcação da área a ser reparada, e em seguida é feita a remoção do concreto deteriorado (Figura 60). No caso do pontilhão em estudo, as áreas a serem reparadas, serão as áreas que já apresentam armaduras expostas devido a corrosão e nos locais onde obteve-se elevado potencial elétrico, superior a 350 mV.

A remoção do concreto tem o objetivo de desconfinar as armaduras em toda a sua superfície (Figura 61), a remoção é feita nos locais que possuam barras corroídas e devem prosseguir até alcançar pelo menos, 30 cm de barras sãs (sem corrosão). Após a remoção do concreto envolta das armaduras, as mesmas deverão ser lixadas com uma escova de aço, podendo ser empregadas outras técnicas de lixamento, mas como as áreas são pequenas, a utilização das escovas de aço é suficiente. O lixamento deverá eliminar todo o óxido de ferro ( $\text{Fe}_2\text{O}_3$ ), ferrugem, presente na superfície das armaduras.

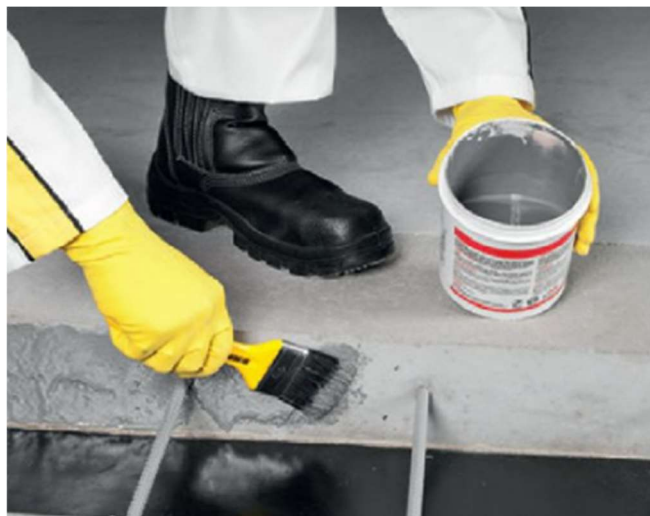
**Figura 55 - Ponte de Aderência**

Em seguida, é aplicado um agente adesivo, geralmente a base de epóxi, ao concreto remanescente, afim de facilitar a aderência entre o novo concreto e o remanescente, essa etapa é conhecida popularmente como a ponte de aderência (Figura 55).
