**COORDENADORIA DE ENGENHARIA CIVIL**

**USO DA PLATAFORMA BIM NA INSPEÇÃO PREDIAL**

**MONOGRAFIA**

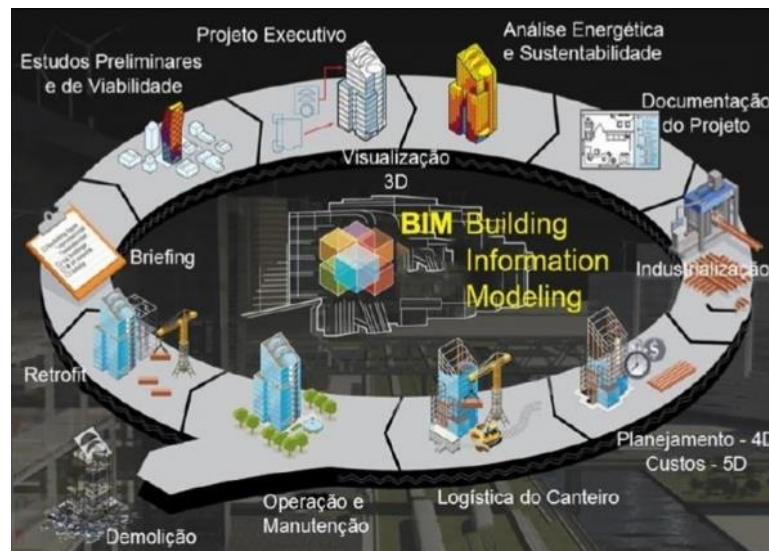
**Figura 1 – Processo de utilização da plataforma BIM.**

Conforme Caetano e Leitão (2018), a informatização que a modelagem BIM proporciona, trouxe melhorias ao projeto arquitetônico através da colaboração entre diversas especialidades, possibilitando ganhos no processo de otimização na fase de projeto. Na Figura 1 são representadas as diferentes etapas de um projeto de construção e as aplicações BIM associadas.

Toda a integração, nas diferentes fases de projeto, mostradas na Figura 1, são possíveis de serem realizadas graças as diferentes dimensões que a ferramenta BIM trabalha, a possibilidade da parametrização das informações e, através de sua interoperabilidade, a interconexão de informações de vários softwares no mesmo projeto.

Os parâmetros da ferramenta BIM, abordados nesse capítulo, contribuem para uma construção integrada e organizada nas diferentes etapas do projeto (ilustradas na Figura 1). A exemplo da inspeção predial, contida na etapa Operação e Manutenção e abordada no capítulo seguinte.

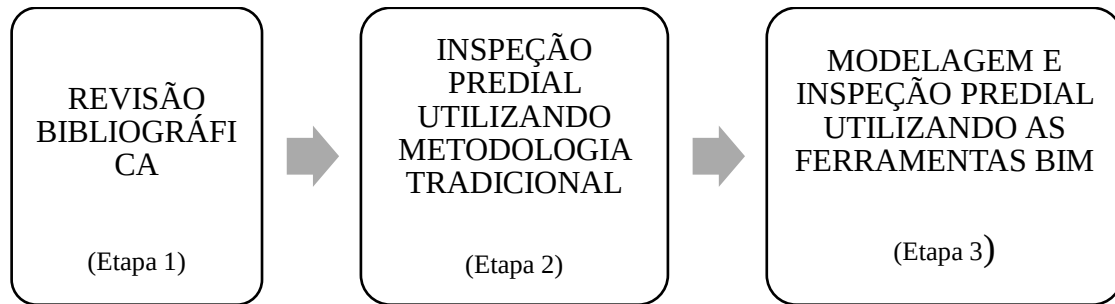
**Figura 2 – Fluxograma do procedimento metodológico**

O procedimento metodológico do presente trabalho foi dividido em três etapas, conforme demonstrado na Figura 2.

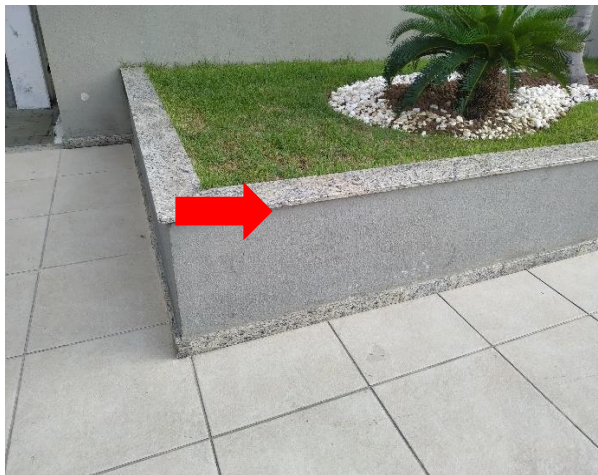
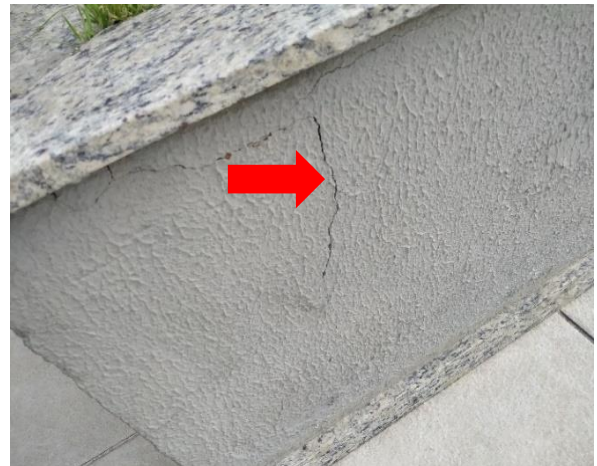
#### 2.1 Jardim

- Data: 01/05/2020
- Grau de risco: Regular (Matriz Gut)

Recomenda-se que seja feito o monitoramento da fissura para verificar se está ativa.

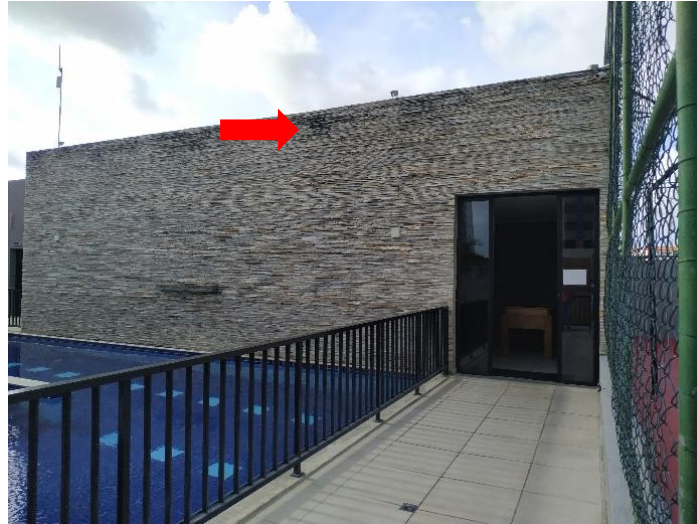
## 2.2 Parede da cascata da piscina

- Data: 01/05/2020
- Grau de risco: Regular (Matriz Gut)

Apresenta apenas mancha de sujeira. Caso surjam novas manifestações patológicas, recomenda-se retirar o reboco para verificar se há corrosão na armadura.

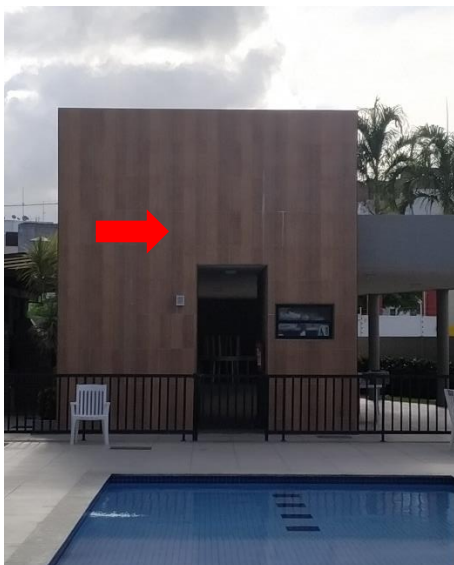
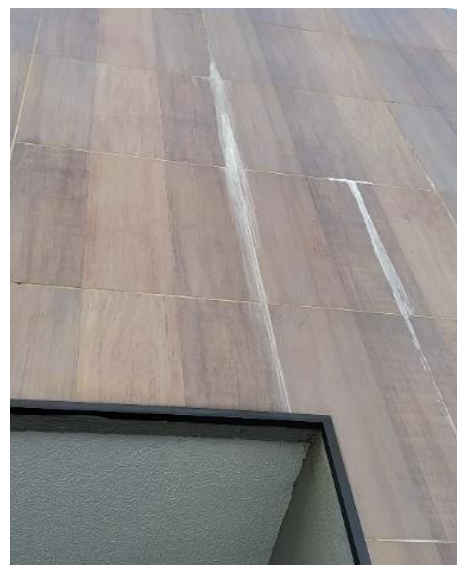
## 2.3 Parede da caixa d'água

- Data: 01/05/2020
- Grau de risco: Regular (Matriz Gut)

Apresenta eflorescência, cuja causa provável deve ser umidade constante ou presença de sais solúveis na alvenaria. Para o reparo, faz-se necessário a eliminação da infiltração.

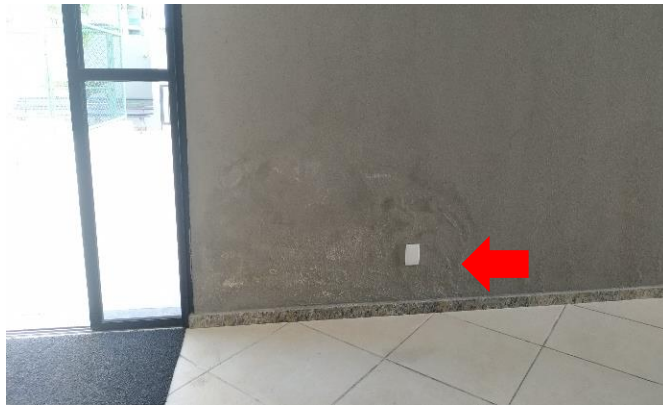
#### 2.4 Sala de jogos

- Data: 01/05/2020
- Grau de risco: Regular (Matriz Gut)

Parede apresenta o revestimento do reboco “fofo”. Recomenda-se que seja retirado o reboco para verificar se há corrosão na armadura.

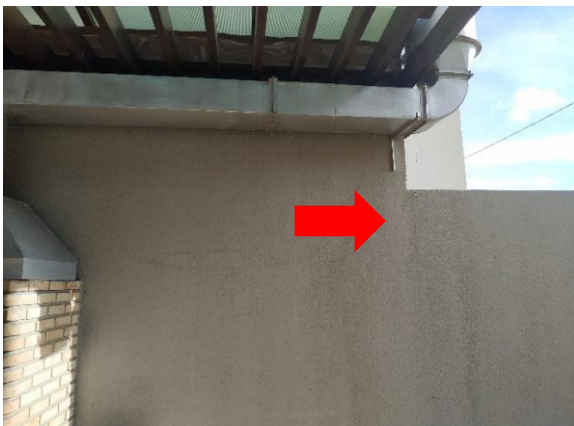
#### 2.5 Pergolado

- Data: 01/05/2020
- Grau de risco: Regular (Matriz Gut)

Recomendável que seja executado uma junta de dilatação térmica.

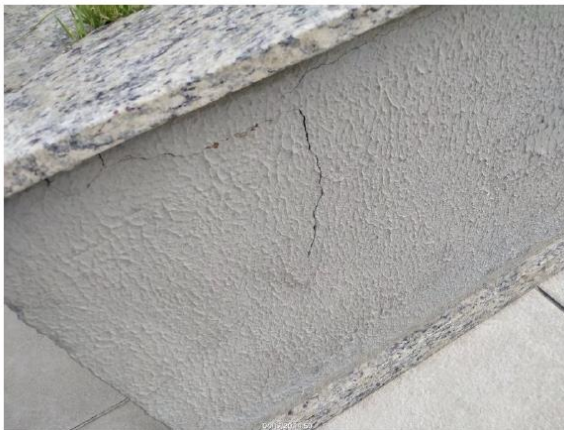
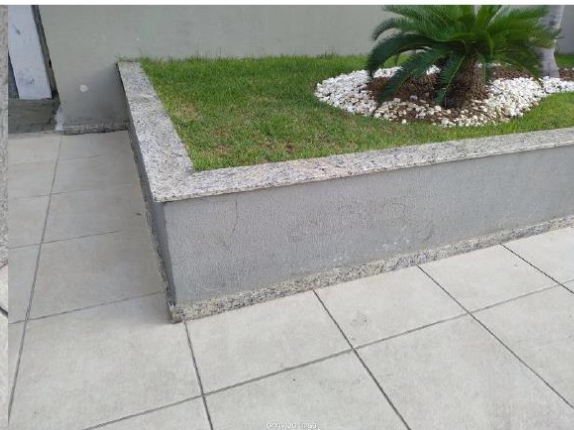
Attached Images for ID 000028

| Date Created | 14 May 2020 4:32 PM | Root Cause | Análise das Causas - Falhas de execução/ |
| <b>Description</b><br>Fissuras: Recomenda-se que seja feito o monitoramento da fissura para verificar se está ativa. | | | |
| Location Detail | Jardim - próximo a academia | | |

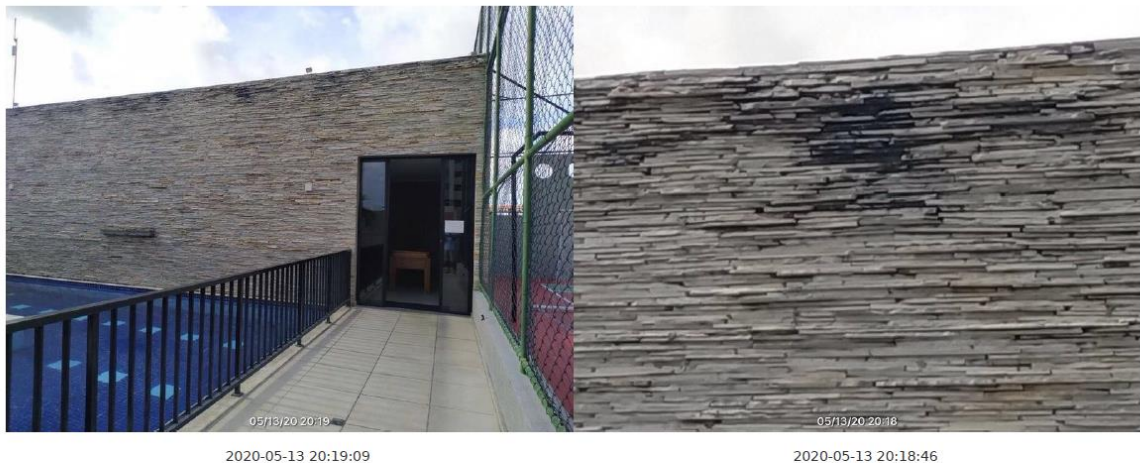
#### Attached Images for ID 000029

| Date Created | 14 May 2020 5:33 PM | Root Cause | Análise das Causas - Falhas na manutenção |
| <b>Description</b><br>Mancha de sujidade: caso surjam novas manifestações patológicas, recomenda-se retirado o reboco para verificar se há corrosão na armadura. | | | |
| Location Detail | Parede cascata da piscina | | |

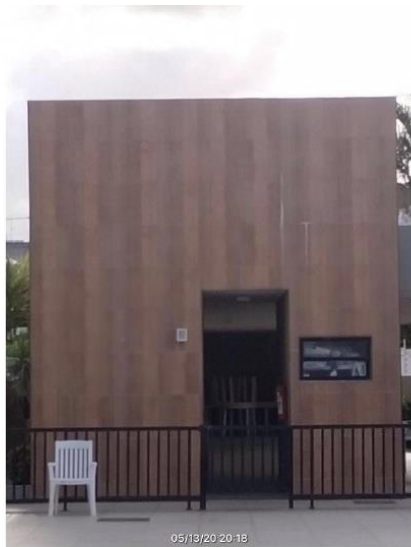
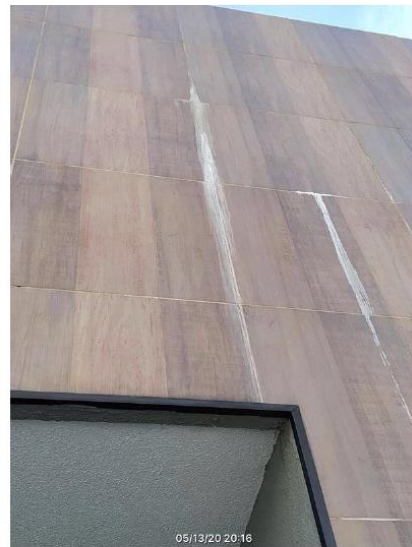
#### Attached Images for ID 000030

| Date Created | 14 May 2020 5:38 PM | Root Cause | Análise das Causas - Falhas na manutenção |
| <b>Description</b><br>Efflorescência: causas prováveis a umidade constante, sais solúveis presentes na alvenaria. Para o reparo faz-se necessário a eliminação da infiltração. | | | |
| Location Detail | Parede da caixa d' água - próximo a piscina | | |

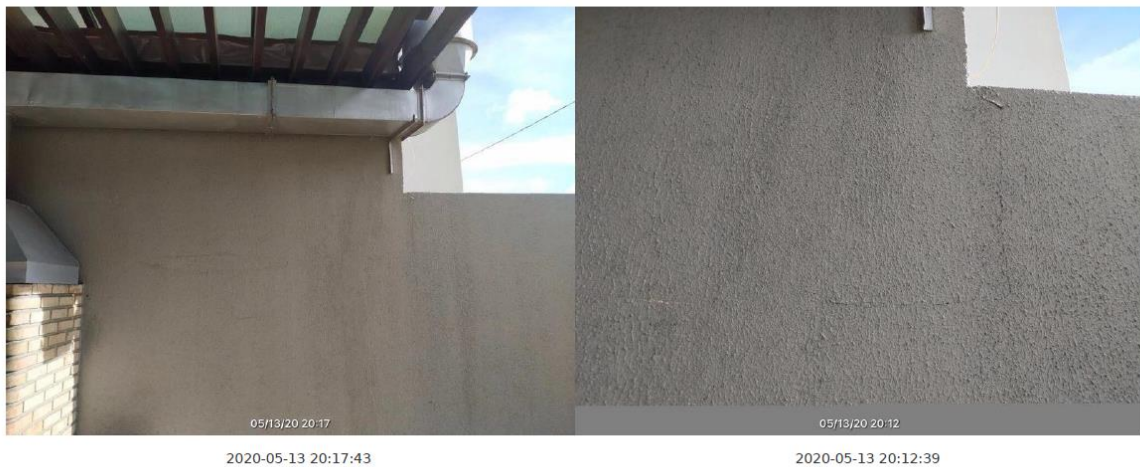
Attached Images for ID 000032

| Date Created | 14 May 2020 5:47 PM | Root Cause | Análise das Causas - Falhas de execução/ |
| <b>Description</b><br>Fissuras: recomendável que seja executado uma junta de dilatação térmica. | | | |
| Location Detail | Pergolado - próximo do salão de festas | | |
