**VERIFICAÇÃO DO ATENDIMENTO ÀS EXIGÊNCIAS DA SEGURANÇA CONTRA  
INCÊNDIO DE ELEMENTOS ESTRUTURAIS EM CONCRETO ARMADO DO  
PAVILHÃO DAS SALAS S, MARQUISES E GARAGEM DO IFS – CAMPUS  
ARACAJU**

**MONOGRAFIA**

Monografia apresentada como requisito parcial  
à obtenção do título de Bacharel, da  
Coordenação do Curso de Engenharia Civil, do  
Instituto Federal de Sergipe – Campus Aracaju.

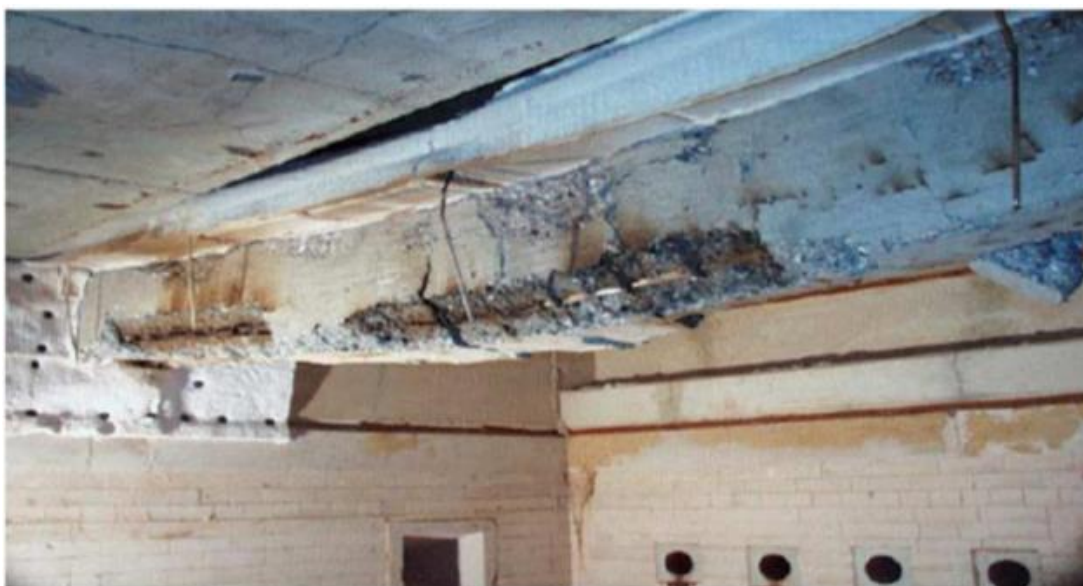
O fenômeno de lascamento do concreto, conhecido como *spalling*, mostrado na figura 3.7, ocorre quando elementos estruturais são expostos a altas temperaturas

[...] Essas tensões, quando superam a resistência à tração do material, ocasionam o fenômeno de deslocamento [...]. Sua ocorrência pode ocasionar a redução da seção transversal e exposição das armaduras às elevadas temperaturas, que por sua vez, podem conduzir ao colapso do elemento estrutural (GIL *et al.*, 2018).

**Figura 3.7 – Fenômeno do *spalling* em viga de concreto.**

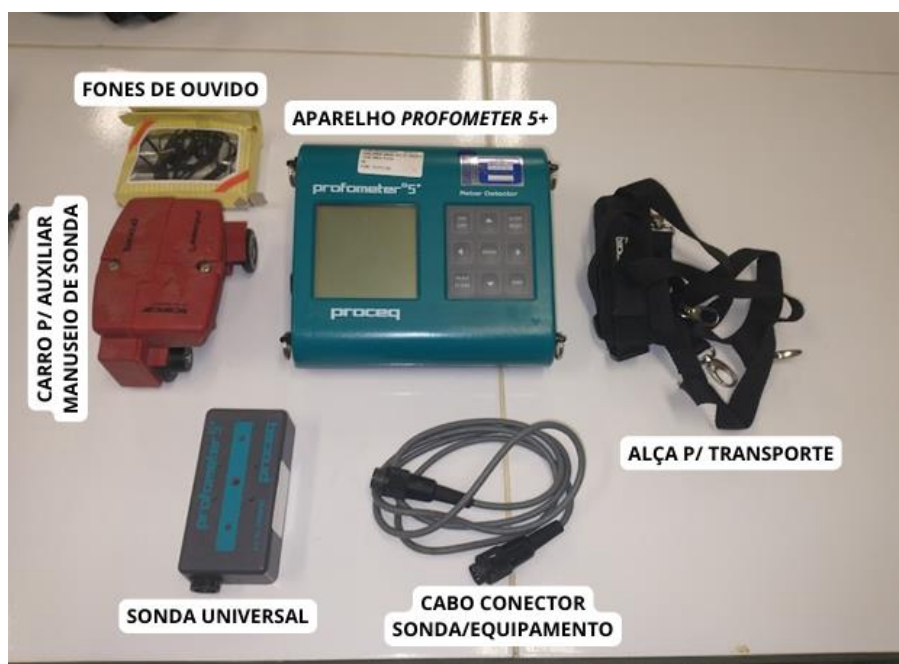
O modelo do aparelho usado neste trabalho é o *Profometer 5+*, mostrado na figura 3.14, pertencente ao Campus Aracaju do Instituto Federal de Sergipe (IFS) e disponibilizado pela Coordenação de Laboratórios de Edificações (COLED).

**Figura 3.14 - Profometer 5+.**

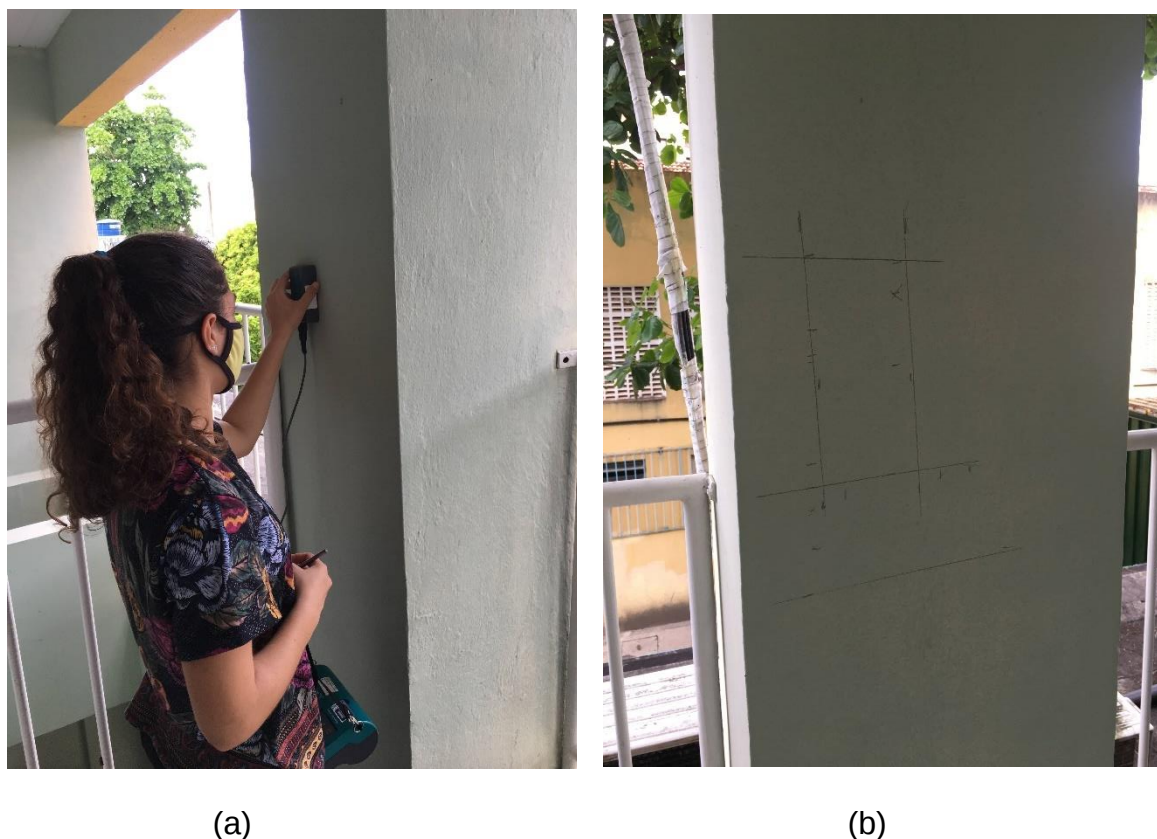
De forma prática, para preparação do ensaio de pacometria, é necessário o uso de seis pilhas, observar se o cabo/sonda e o cabo/aparelho estão devidamente conectados e colocar as alças no aparelho para poder manuseá-lo de forma segura. A realização do ensaio acontece, de fato, com o rastreo das barras de aço longitudinais e transversais no elemento estrutural, através da sonda universal do aparelho, quando localizadas, o equipamento emite um *bip*, e com o auxílio de um lápis o operador marca aquele local. Na figura 3.15 é apresentado um registro fotográfico de um caso, referente ao estudo, de manuseio e localização na área que foram encontradas armaduras.

**Figura 3.15 – Manuseio do equipamento (a) e localização e marcação das armaduras localizadas (b).**

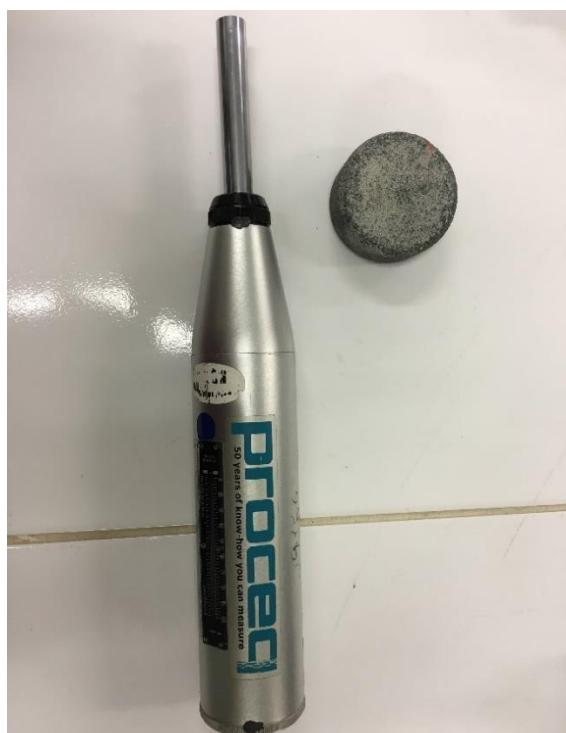
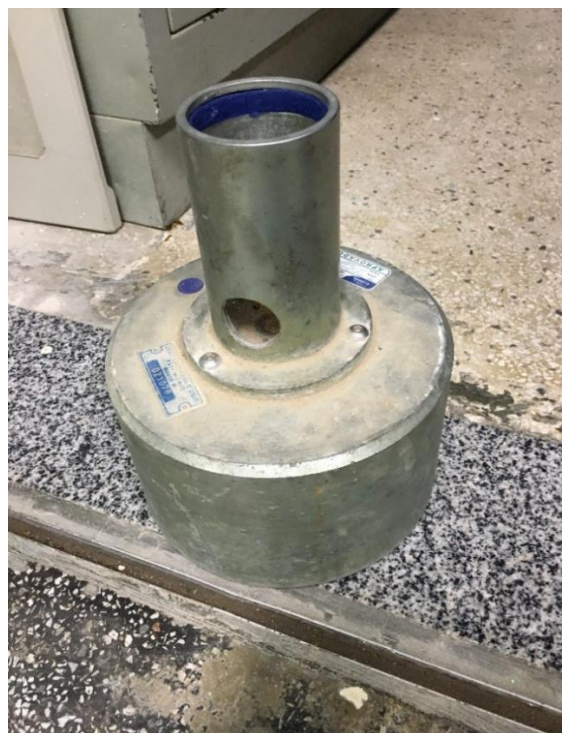
O modelo do esclerômetro utilizado neste trabalho é *Silver Schmidt*, da marca Proceq, disponível na COLED do Campus Aracaju – IFS, mostrado na figura 3.20.

**Figura 3.20 – Equipamento Silver Schmidt (a) e bigorna de aferição (b).**

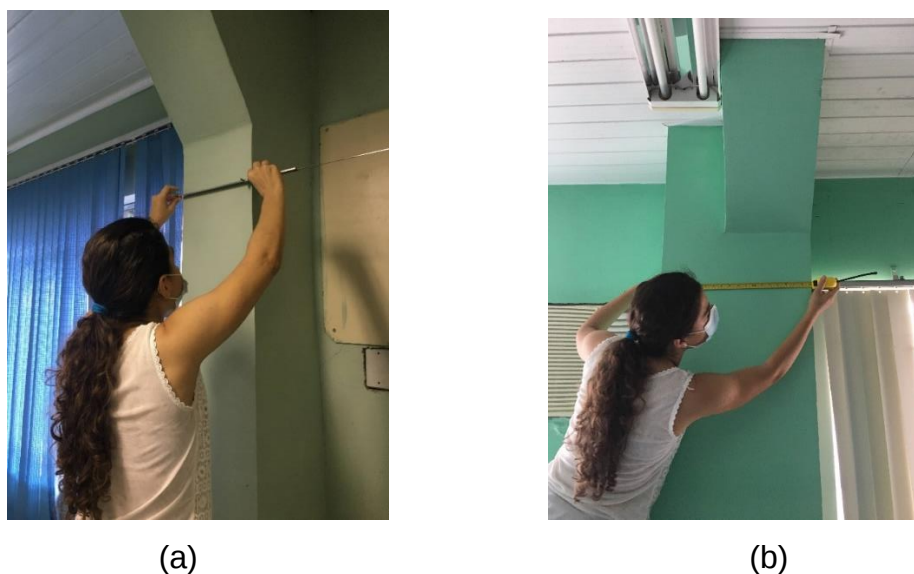
A Figura 4.2 apresenta um caso do procedimento de medição direta com o uso do paquímetro (a) e da trena (b).

**Figura 4.2 – Medição direta com o uso do paquímetro (a) e da trena (b).**

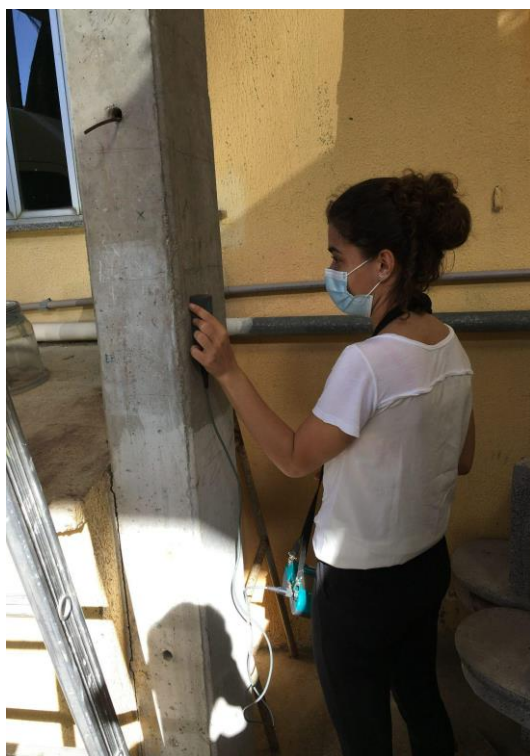
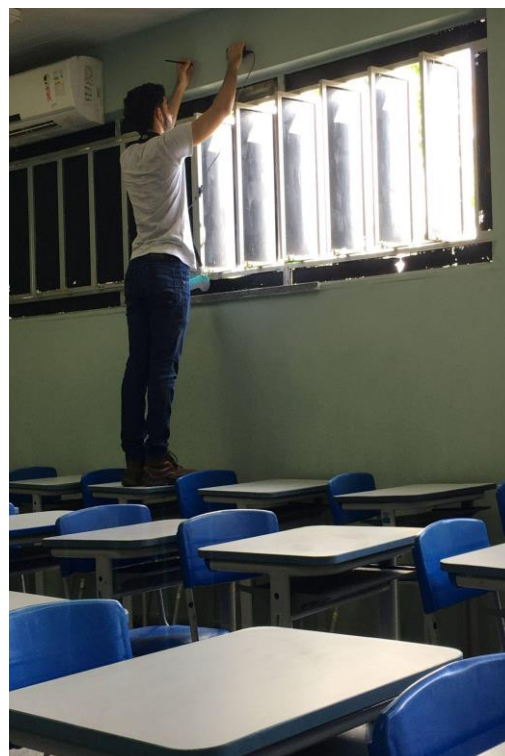
Em seguida, em busca da determinação da localização das armaduras longitudinais e transversais, a fim de estimar os cobrimentos das armaduras, reboco e concreto, realizou-se o ensaio de pacometria, exposto na subseção 3.5.1. Buscou-se fazer as medições em pelo menos dois pontos de cada elemento estrutural em concreto armado. A figura 4.3 mostra registros fotográficos dessas medições indiretas na garagem (a) e no pavilhão das salas S (b).

**Figura 4.3 – Medições indiretas na garagem (a) e no pavilhão das salas S (b).**

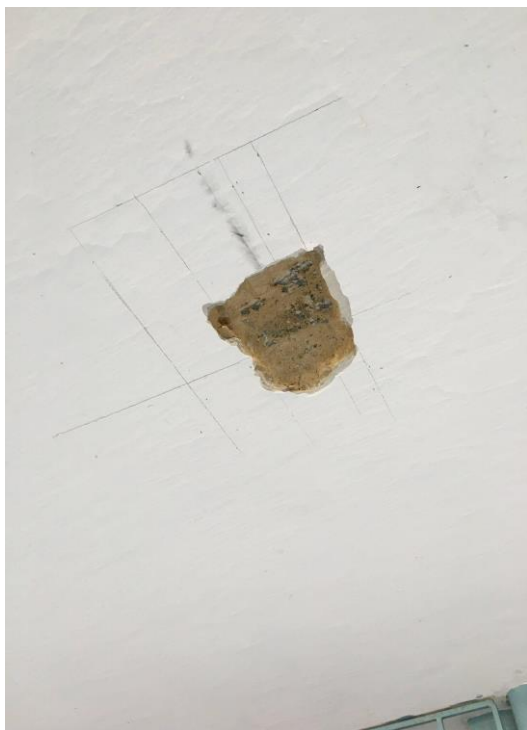
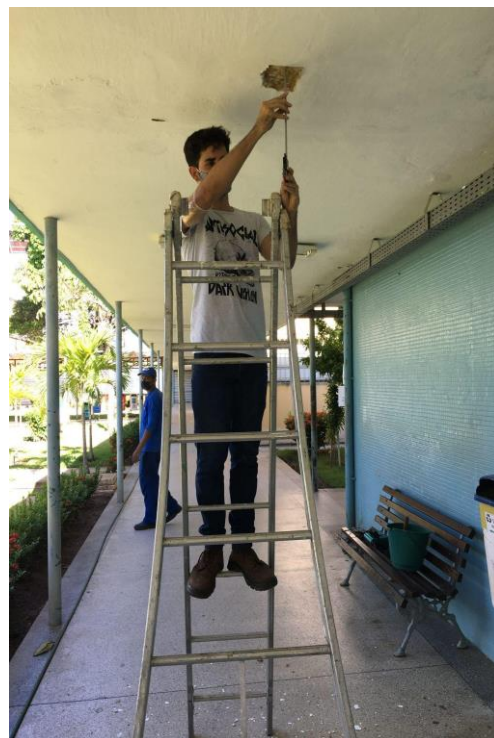
**Figura 4.4 - Escarificação nas marquises centrais (a) e a medição realizada com o paquímetro (b).**

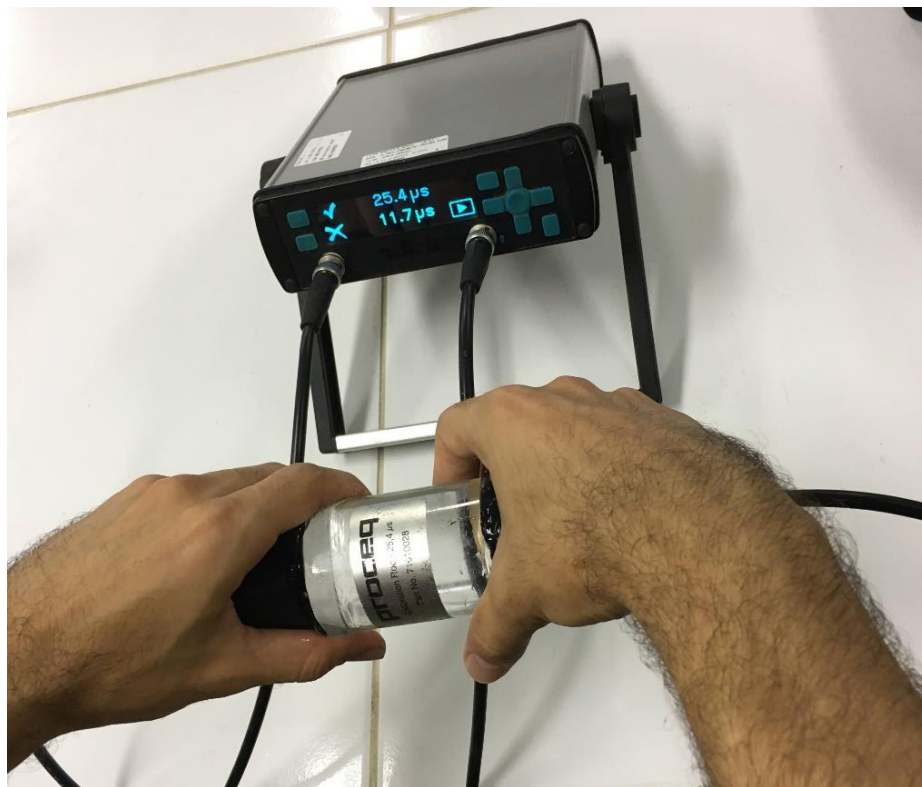
**Figura 4.5 – Processo de calibração do Pundit Lab+.**

A partir do procedimento de calibração do aparelho, conforme registrado na figura 4.5, notou-se que o ultrassom estava descalibrado, inviabilizando esse ensaio para avaliação da uniformidade do concreto dos elementos.

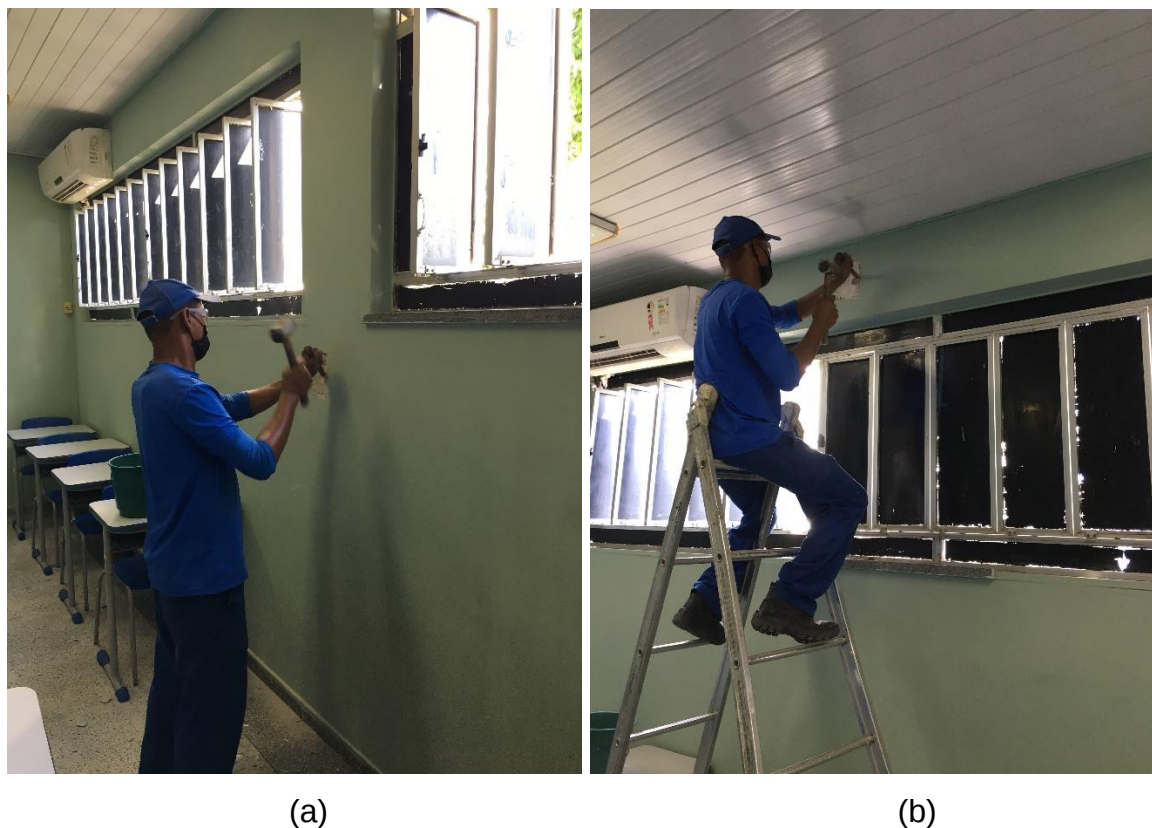
Figura 4.7 – Processo de escarificação do pilar (a) e da viga (b).

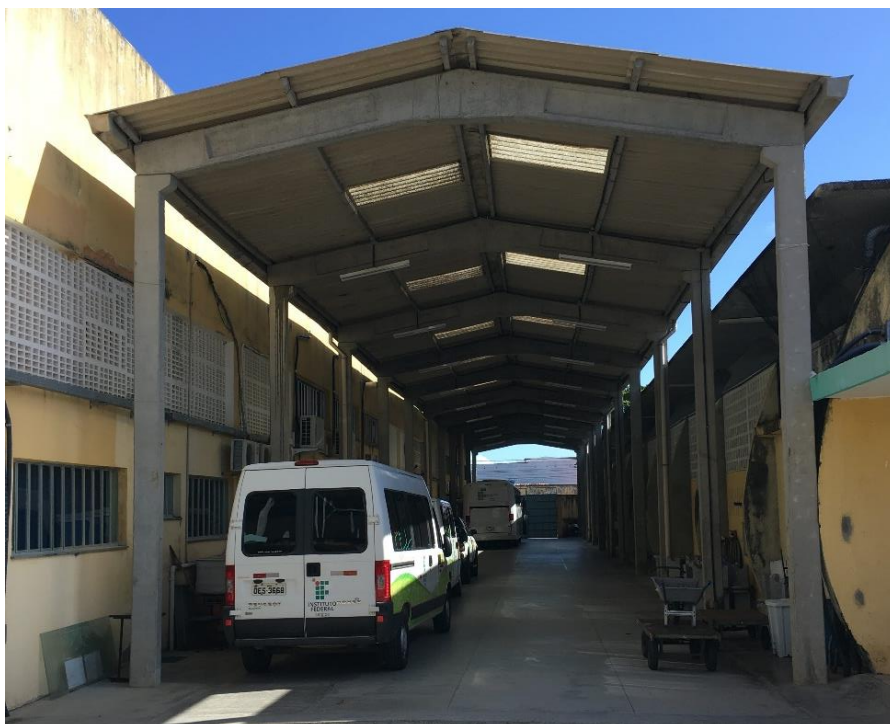
**Figura 4.8 – Garagem.**

As estruturas da garagem são pré-moldadas de concreto, possui vinte e dois pilares, em oito deles foram feitas as medições direta, indireta e o ensaio de esclerometria. Não houve escarificação em nenhum pilar por se tratar de estruturas pré-moldadas de concreto aparente, conseqüentemente, sem a camada de reboco. A figura 4.8 apresenta o registro fotográfico do ambiente da garagem.

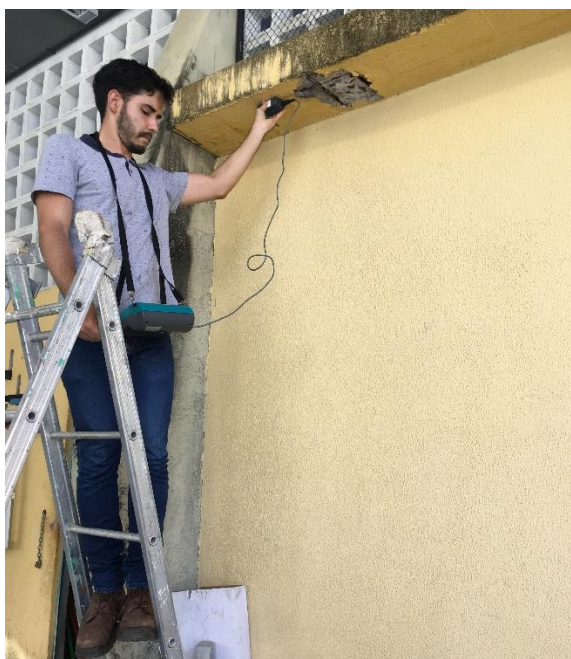
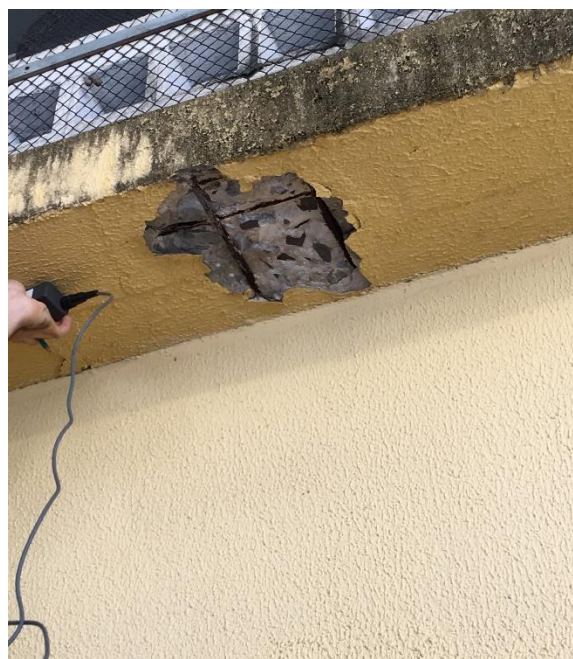
Outro elemento estrutural avaliado na garagem foi uma laje maciça em balanço, que já possuía inclusive uma região escarificada. A figura 4.9 mostra um registro fotográfico do momento em que se fazia a leitura de cobertura com o pacômetro (a) e a área escarificada existente (b).

**Figura 4.9 – Leitura do cobrimento com o pacômetro (a) e a área escarificada existente (b).**

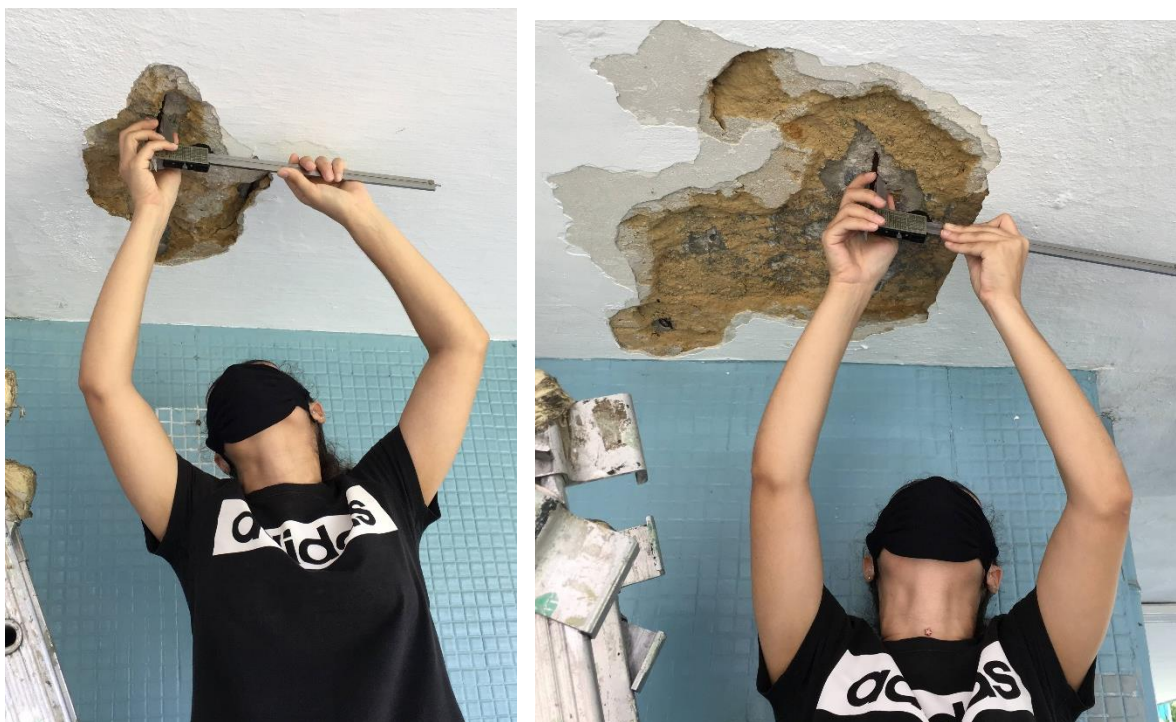
**Figura 4.10 – Medição com o paquímetro nos pontos escarificados existentes.**
