**INSTITUTO FEDERAL DE EDUCAÇÃO, CIÊNCIA E TECNOLOGIA DE SERGIPE**

**VERIFICAÇÃO DO ATENDIMENTO ÀS EXIGÊNCIAS DA SEGURANÇA CONTRA  
INCÊNDIO DE ELEMENTOS ESTRUTURAIS EM CONCRETO ARMADO DO  
PAVILHÃO DE CONSTRUÇÃO CIVIL E DO PAVILHÃO LEYDA RÉGIS DO  
IFS – CAMPUS ARACAJU**

**MONOGRAFIA**

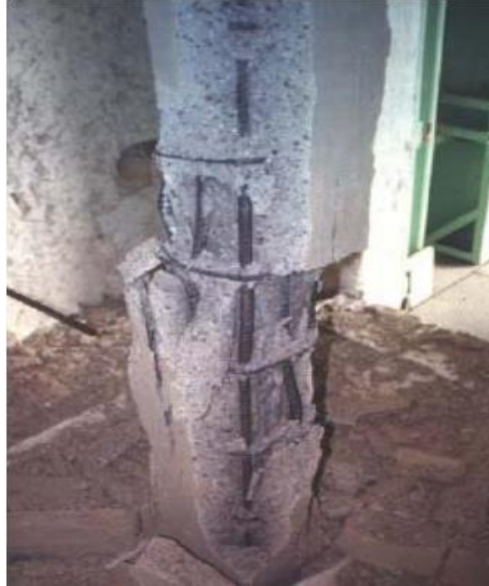
**Figura 4 – Fenômeno *spalling* ocorrido em um pilar de concreto armado.**

De acordo com Britez & Costa (2011), o fenômeno físico conhecido por *spalling*, ou ainda lascamento explosivo, define-se como sendo o deslocamento de camadas ou pedaços de concreto da superfície de um elemento estrutural em exposição a temperaturas elevadas, proveniente do cenário de um incêndio. O *spalling* é, em teoria, originado da formação de pressão de vapor de água nos poros, que surge no interior do concreto em decorrência de um período de aquecimento. Logo, quanto menos permeável for o concreto e o aquecimento se elevar de forma rápida, maiores serão as chances de ocasionar o lascamento (NEVILLE, 2016).

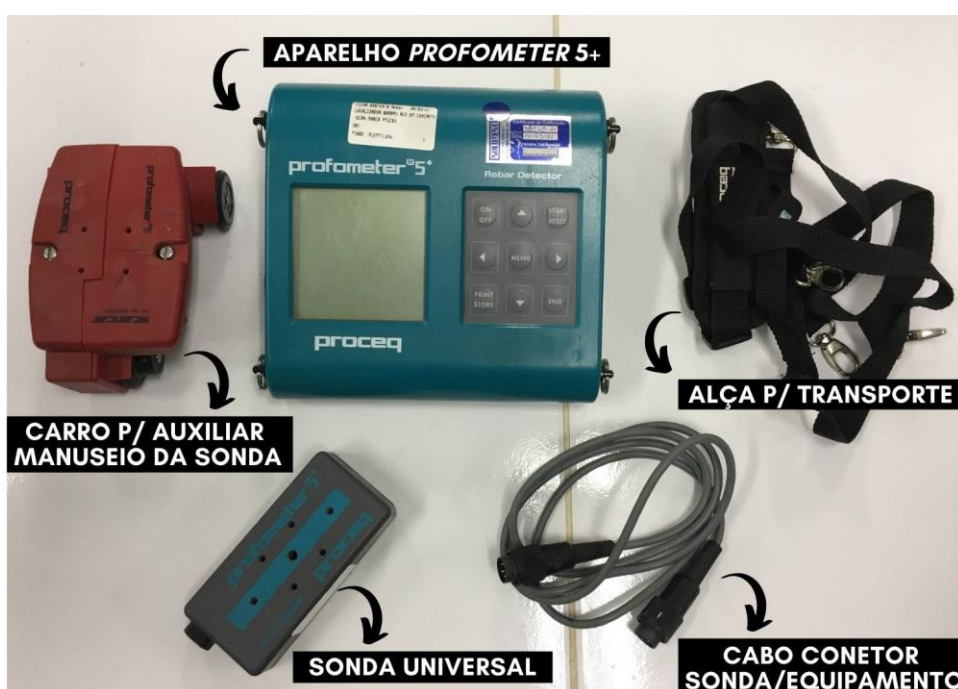
**Figura 13 – Componentes do equipamento *Profometer 5+*.**

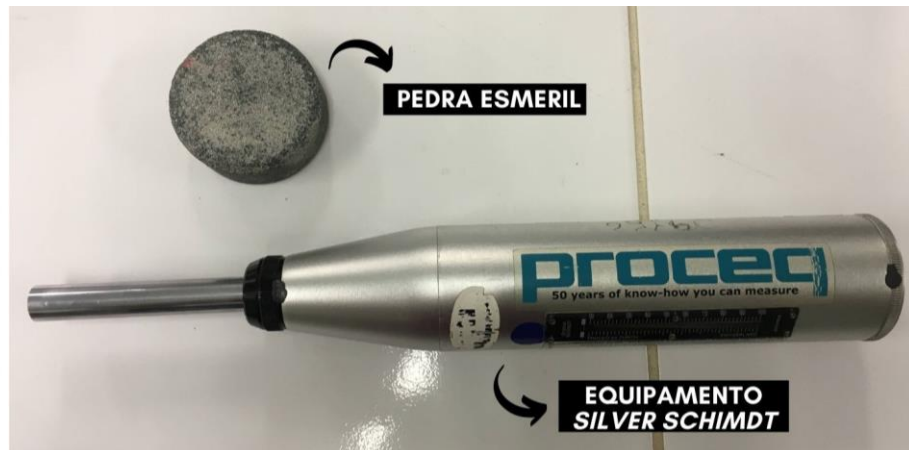
**Figura 17 – Equipamento *Silver Schmidt* para ensaio de esclerometria.**

A aplicação do equipamento é baseada no princípio do rebote. Consiste em uma mola alongada, que ao retornar para sua posição de equilíbrio, move um martelo com uma determinada massa, chocando-se contra a superfície de um objeto com massa muito maior. O impacto da deformação da mola é medido através de extensômetros (indicadores) presentes no interior do equipamento, fornecendo assim o índice esclerométrico (SILVA *et al.*, 2017). A figura 18 apresenta o esquema estático do esclerômetro.

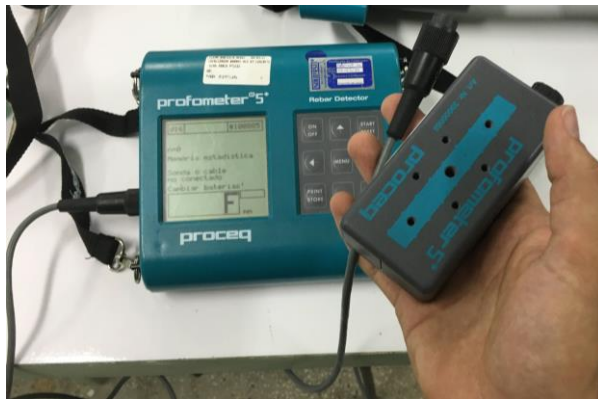
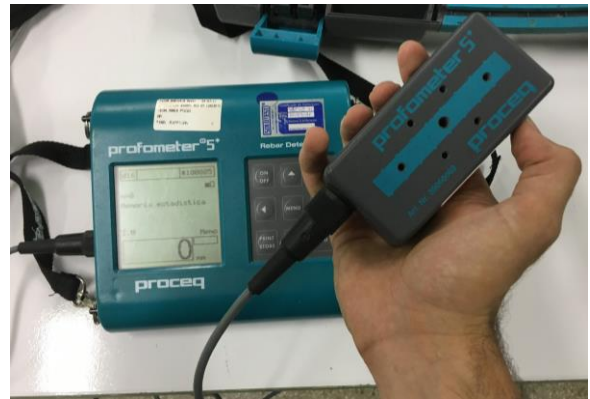
**Figura 19 – Cabo/sonda desconectados (a) e cabo/sonda conectados (b).**

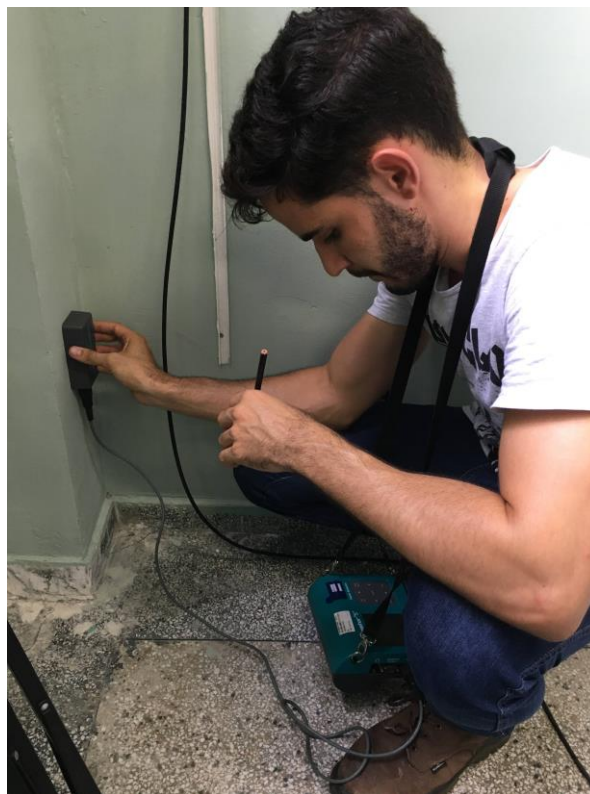
**Figura 20 – Manuseio do *Profometer 5+* durante o ensaio.**

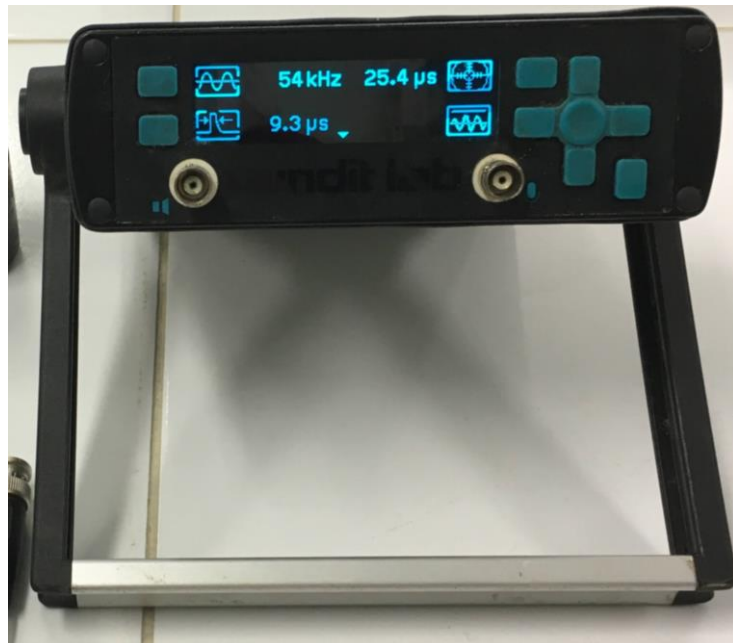
**Figura 21 – Tela de configuração do *Pundit Lab+*.**

Para definição da frequência, o valor no aparelho é ajustado conforme a frequência de transmissão/recepção identificada nos transdutores. Quanto a largura do pulso, essa é automaticamente ajustada ao selecionar a frequência. A figura 22 mostra a compatibilidade entre a frequência do aparelho e a dos transdutores.

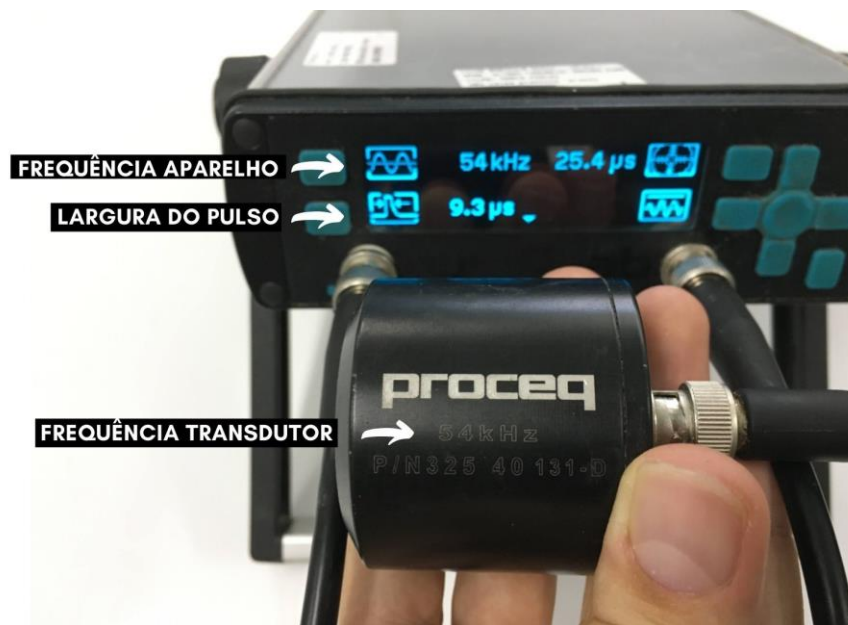
Figura 22 – Compatibilidade da frequência dos transdutores com o do aparelho *Pundit Lab+*.

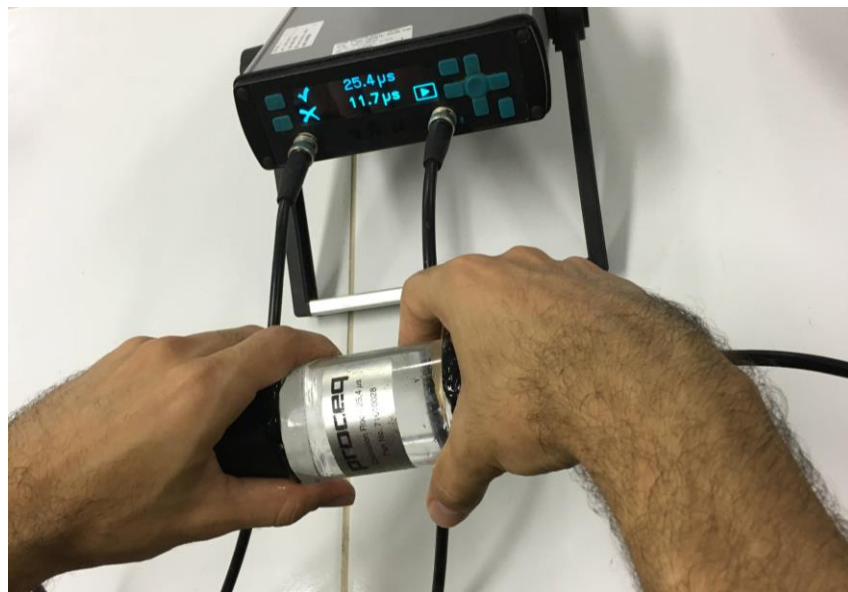
Ainda sobre as configurações iniciais, tem-se o processo de calibração. Esse processo consiste em acoplar os transdutores ao bloco de calibração e acionar a função no leitor de dados. A leitura realizada tem que ser compatível com o valor definido no bloco (para esse caso 25,4 $\mu$ s). Importante salientar a necessidade do uso do gel de acoplamento nas faces do transdutores, visando evitar interferências nas leituras. A figura 23 apresenta o momento da calibração.

Figura 23 – Processo de calibração do equipamento *Pundit Lab+*.

Como observado no leitor, a leitura durante o processo de calibração foi inferior ao que constava no bloco (25,4 $\mu$ s), identificando assim que o equipamento

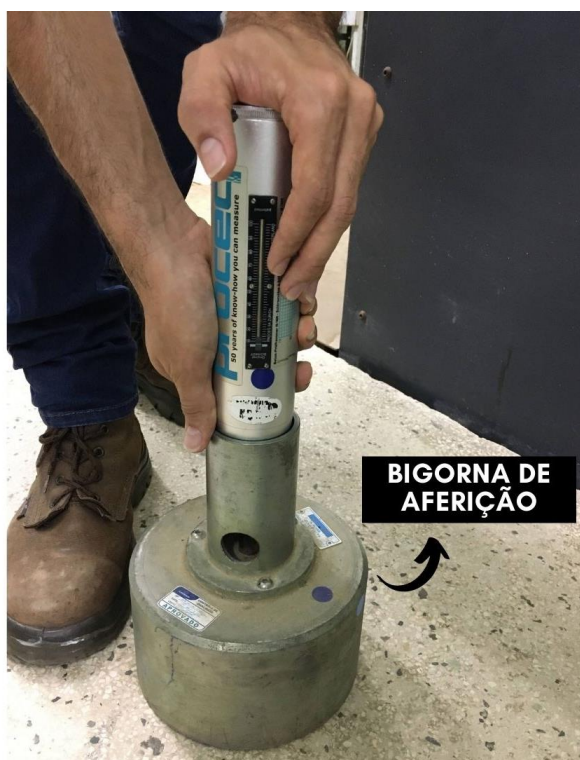
**Figura 25 – Aferição do aparelho *Silver Schmidt*.**

A leitura encontrada após o impacto é chamada de índice esclerométrico. Conforme a ABNT NBR 7584:2021, a média das 10 medições não pode ser inferior a 75, e nenhum índice esclerométrico individual deve diferir mais ou menos 3 da média. Caso isso ocorra o equipamento não está apto para o ensaio, necessitando de uma calibragem.

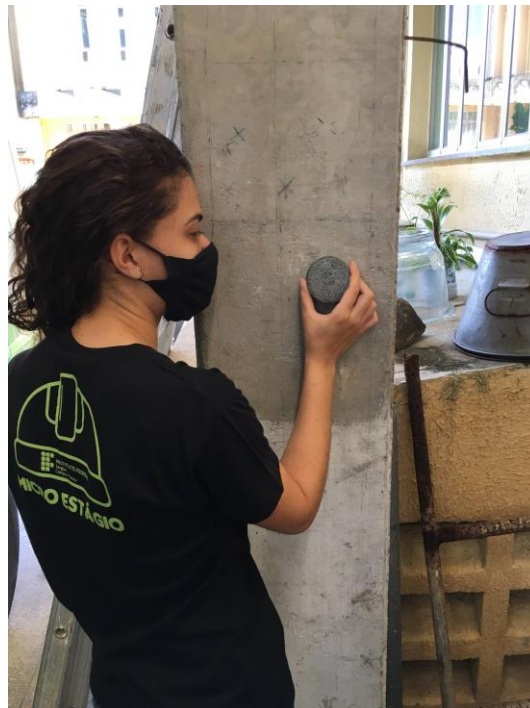
**Figura 26 – Preparação da superfície com auxílio da pedra esmeril.**

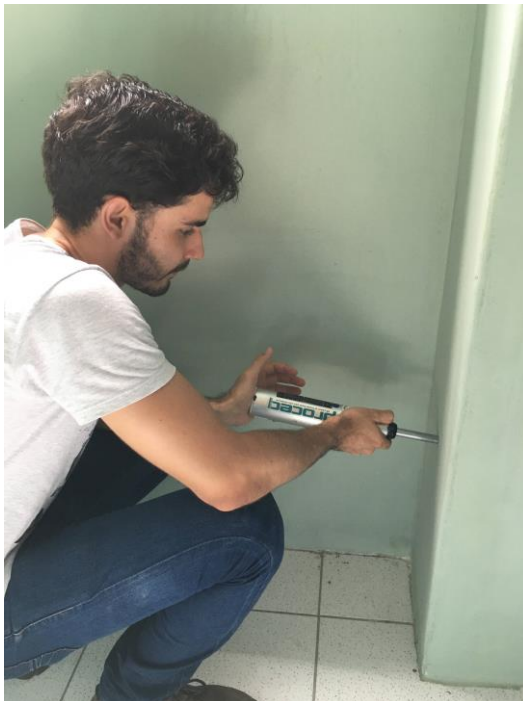
O manuseio do martelo durante o ensaio consiste basicamente em empurrá-lo perpendicularmente contra a área de concreto, numa velocidade moderada, até que a medição seja efetuada. A figura 27 apresenta o registro fotográfico de um caso de manuseio do equipamento durante a realização do ensaio.

**Figura 27 – Manuseio do *Silver Schmidt* durante o ensaio.**

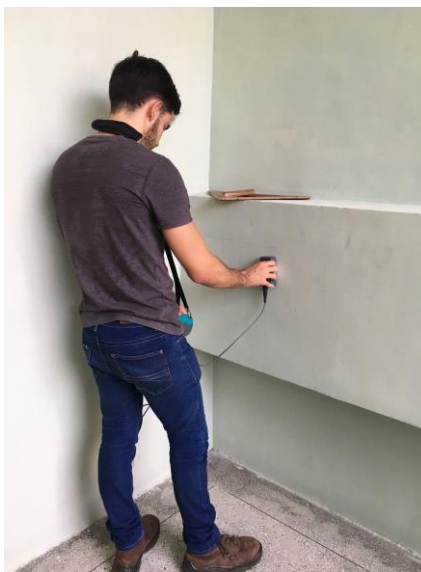
A medição indireta foi realizada com o auxílio do ensaio de pacometria para fins de localização das barras longitudinais e transversais, seguida da determinação das espessuras de cobertura de reboco e concreto, obtidas com o equipamento em milímetro. As medições foram realizadas, no mínimo, em dois pontos ao longo do elemento estrutural. A figura 31 apresenta o registro de um caso de medição indireta com uso do pacômetro.

**Figura 31 – Medição indireta com o pacômetro.**

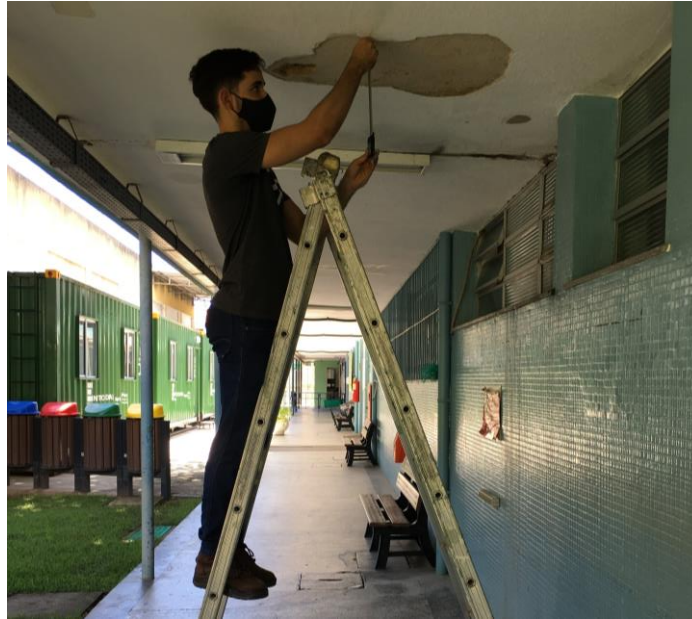
De modo a conferir os valores obtidos nas medições indiretas com o pacômetro, realizou-se escarificações em alguns elementos estruturais. A escarificação funcionou como um processo de remoção da camada de reboco, até chegar na superfície de concreto. Para realização desse procedimento houve o suporte do setor de manutenção. Vale salientar a existência de pontos já escarificados na marquise da entrada principal, devido à manutenções que estavam sendo realizadas na época das medições, como mostra a figura 32.

**Figura 32 – Análise de ponto existente de escarificação na marquise da entrada principal.**

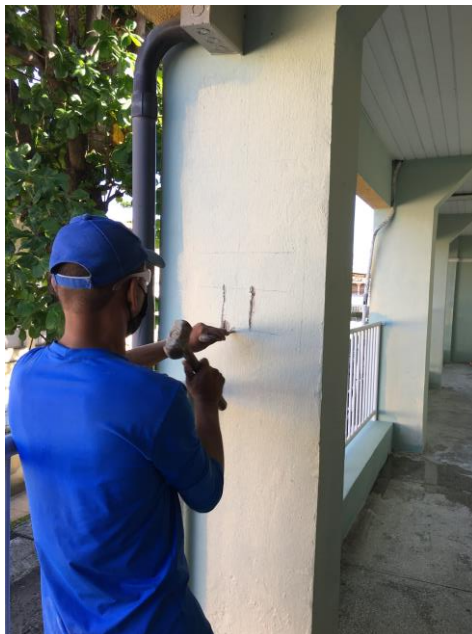
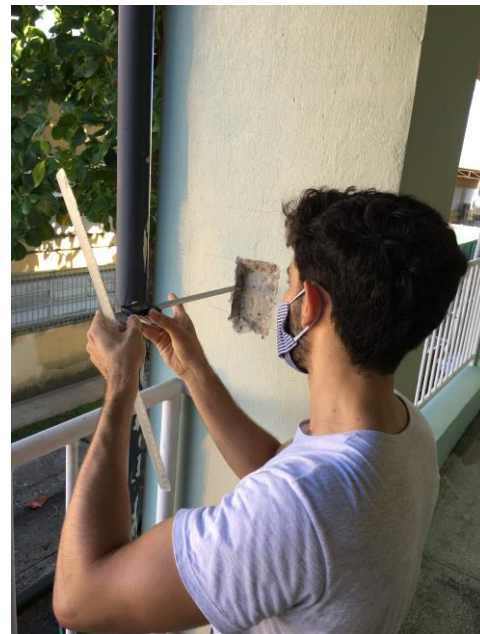
**Figura 33 – Processo de escarificação (a) e medição com o paquímetro (b).**

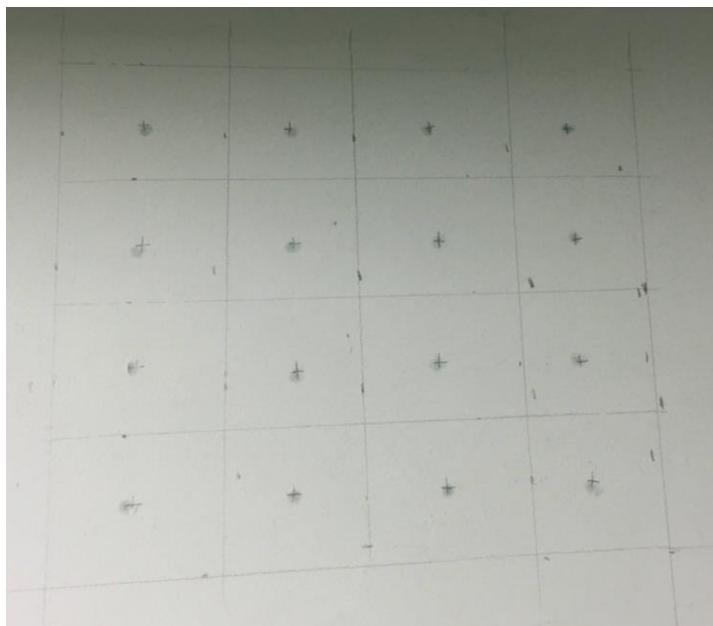
**Figura 34 – Área de ensaio após realização do ensaio de esclerometria.**

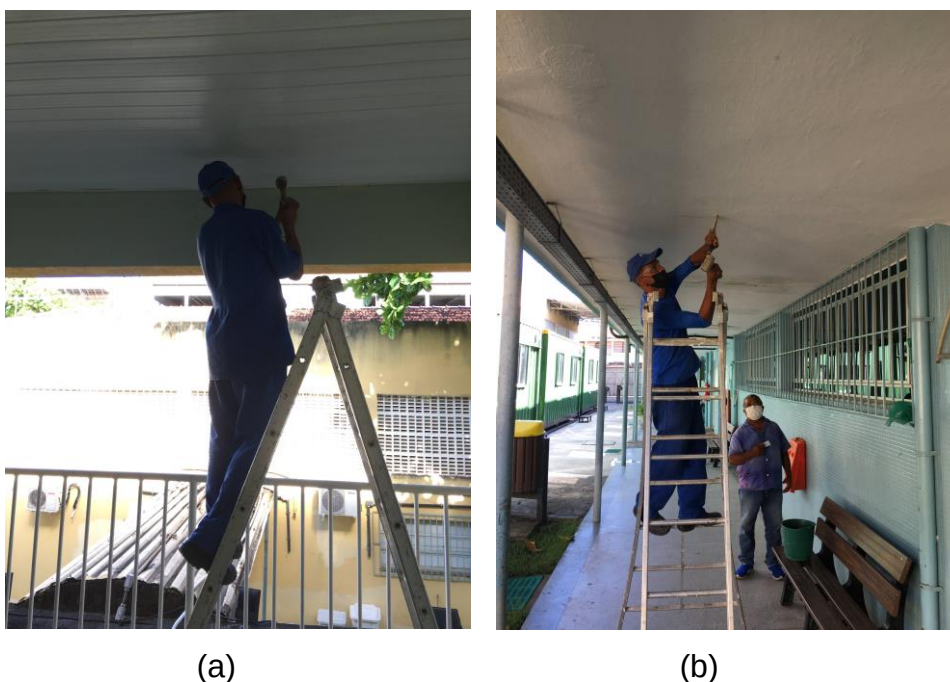
**Figura 35 – Escarificação da viga (a) e da laje (b).**
