**ANÁLISE ESTRUTURAL DE RESERVATÓRIOS ELEVADOS:**

**Estudo de Caso do Colapso da Piscina do Edifício Parador – Vila Velha / ES**

**MONOGRAFIA**

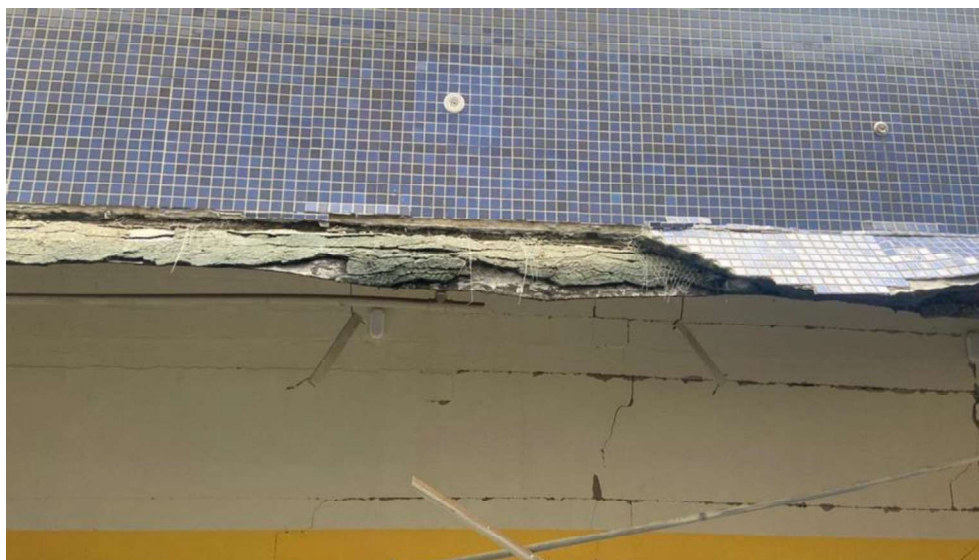
Como pode ser visto nas figuras 19 a 21, a laje colapsou soltando-se das paredes como se fossem já elementos independentes. Aparentemente os elementos estavam ligados por juntas secas, o que reduz significativamente a resistência de ligação entre os elementos.

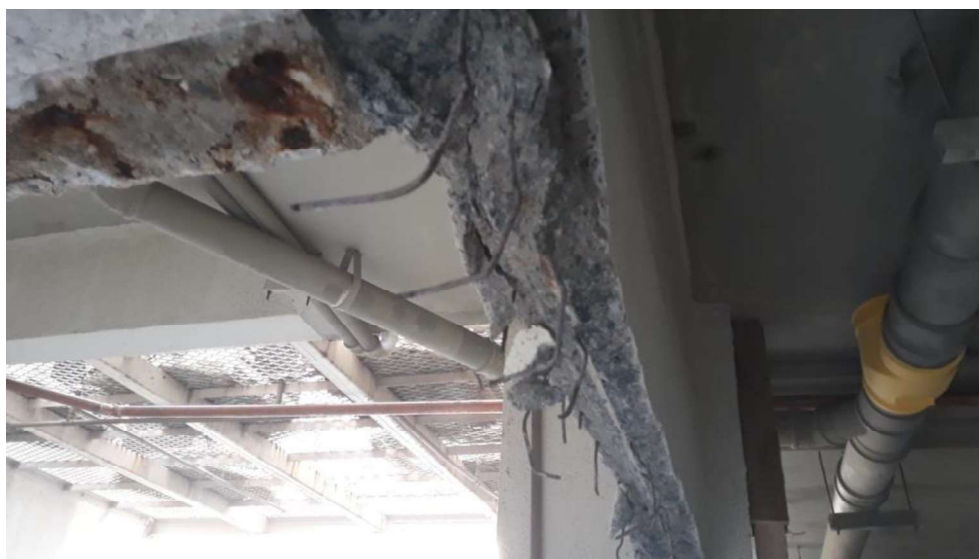
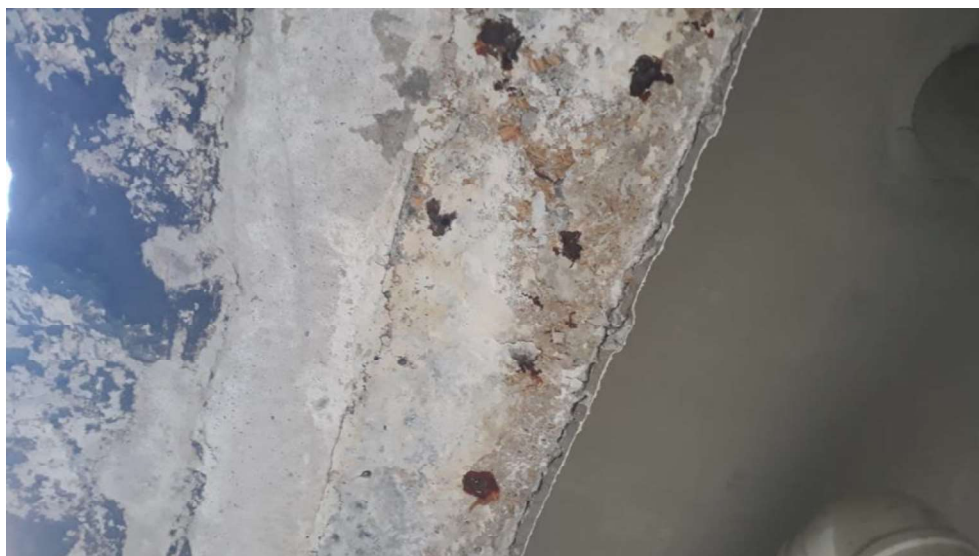
Nas estruturas de concreto armado existem diversas armaduras de aço nos elementos, cada uma com uma função específica, e quando estas estruturas atingem o estado limite último, espera-se ver nas regiões de ruptura sempre as barras de aço rompidas, ora em um dos lados da seção rompida, ora no outro, conforme mostra a figura 22 que apresenta uma pequena região com barras mais finas na ligação entre a laje de fundo e as paredes. No entanto, em quase toda a extensão da conexão entre a laje e as paredes, entretanto, essa condição não foi visualizada. Conforme figura 23, o que se vê são manchas de corrosão na face inferior das paredes como se as armaduras das lajes não estivessem engastadas nas paredes, apenas encostadas.

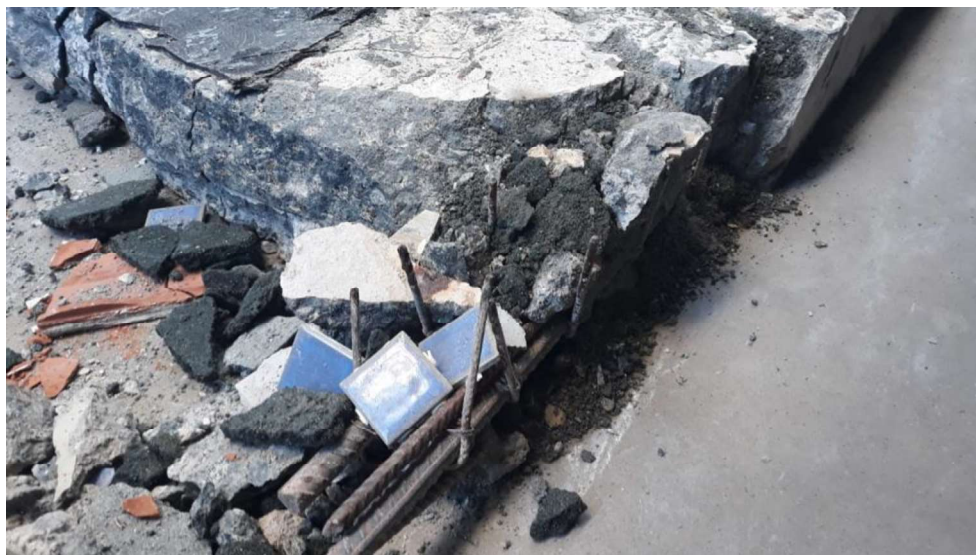
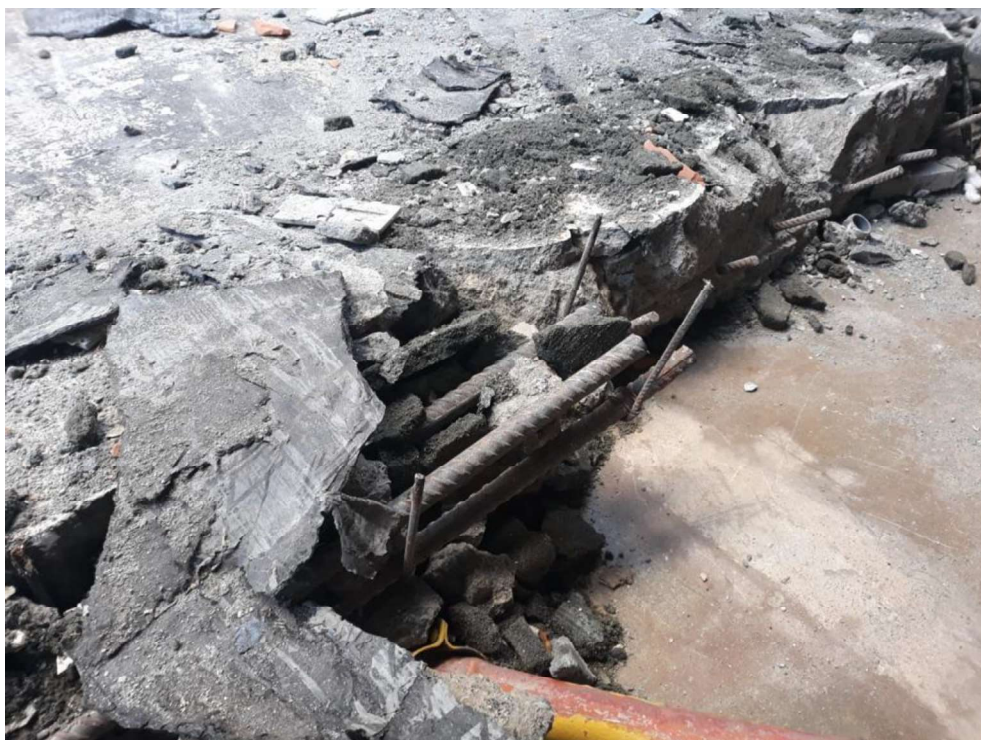
Após o colapso, os profissionais responsáveis pela análise do colapso solicitaram a demolição dos contornos da laje (figuras 24 e 25). Corroborando com a ideia apresentada no parágrafo anterior, verifica-se que as barras que deveriam estar engastadas nas paredes não apresentam nenhum sinal de escoamento, mais parecem que foram cortadas antes da concretagem (erro de execução) ou já possuíam o comprimento apresentado (erro de projeto).

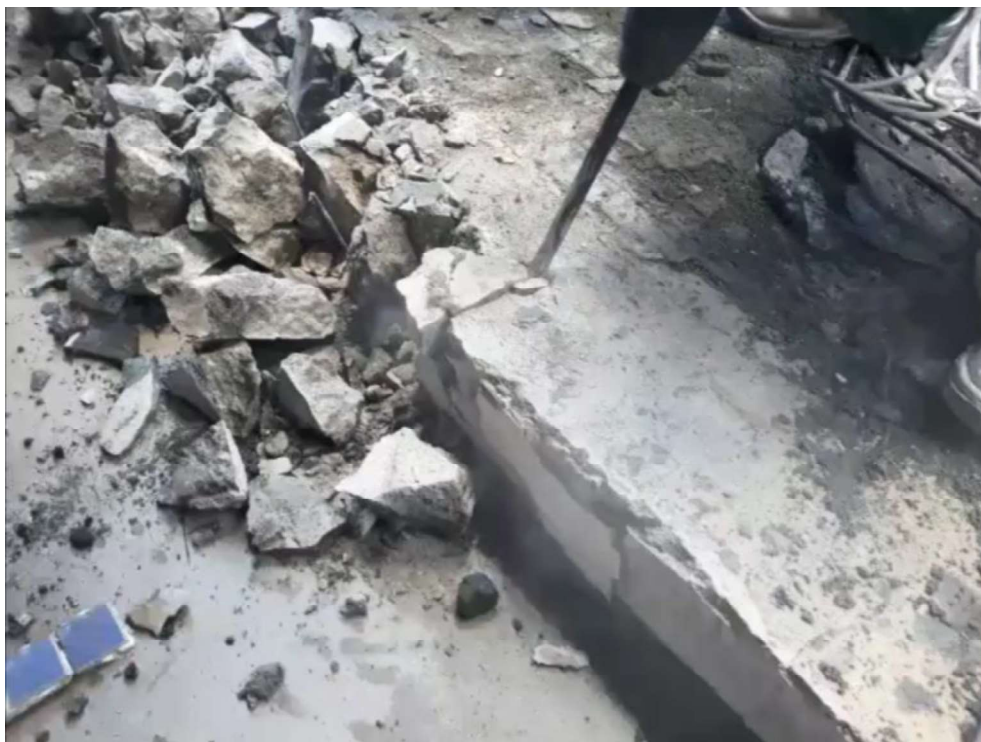
**Figura 26 – Demolição do contorno da laje**

A figura 26 apresenta o momento da demolição de um dos trechos da laje, neste trecho é evidente um longo comprimento sem nenhuma barra de aço saindo da laje.
