ARGAMASSA CIMENTÍCIA COM ADIÇÃO DE FIBRAS A BASE DE POLIÉSTER

Trabalho de conclusão de curso, apresentado ao Instituto Federal de Sergipe como pré-requisito para à obtenção do grau de Bacharel em Engenharia Civil.

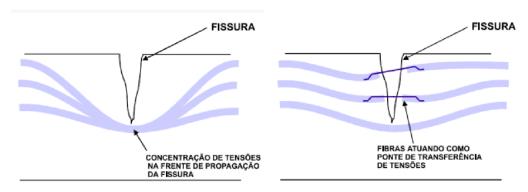
Figura 5 – Atuação das fibras como reforço Fonte: Nunes, 2006.

Segundo Bentur e Mindess (2005), a principal função das fibras adicionadas em matrizes cimentícias é de controlar o aparecimento e a propagação das fissuras, além de melhorar a ductilidade do material, ou seja, melhora sua capacidade de absorver energia. Além de proporcionar melhorias na resistência ao impacto, propriedades de fadiga e resistência à abrasão. De acordo com Hannant (2000), após a matriz frágil fissurar é possível observar o efeito de reforço que a pequena quantidade de fibras adicionada proporciona ao material, seja em níveis microscópicos ou a partir de rachaduras visíveis, devido à baixa deformação antes da ruptura da matriz de cimento, em comparação com as fibras como mostra a Figura 5.

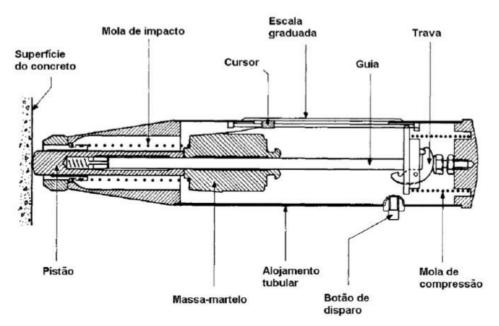
Figura 6 - Esclerômetro de reflexão Schmidt

Segundo a NBR 7584 (ABNT, 2013), a dureza superficial é a propriedade do concreto medida através do método de ensaio não destrutivo, de esclerométria utilizando um esclerômetro de reflexão, apresentado na Figura 6. Em que as principais aplicações desse ensaio são: I) A verificação da uniformidade do concreto em obra; II) Avaliação das alterações das características do concreto causados pela hidratação do cimento; III) Estimativa da resistência à compressão do concreto com a correlação entre os valores dos índices esclerométricos médios superficiais e os valores de resistência a compressão do concreto, estes correlacionados através de uma constante elástica e gráfico disponibilizado pelo fabricante junto ao aparelho.

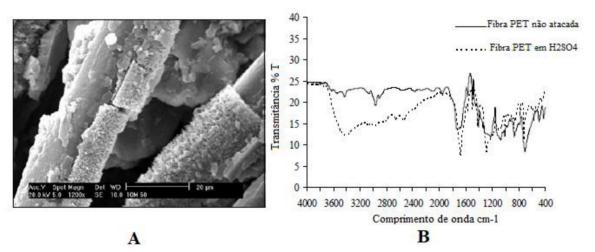
Figura 11 – (A) Imagem MEV e (B) espectro de FTIR de uma fibras PET exposta a uma solução de **H<sub>2</sub> SO<sub>4</sub>** 10 mol.L<sup>-1</sup> a 50°C após 150 dias Fonte: Betioli e Silva (2005).

Betioli e Silva (2005), também constataram a degradação das PET (poli-etileno) reciclado de garrafa PET, quando expostas a soluções alcalinas e ácidas tal como soluções saturadas de Ca(OH)<sub>2</sub> com (pH 12.3), 0,1 mol.L<sup>-1</sup>, H<sub>2</sub> SO<sub>4</sub>, 10 mol.L<sup>-1</sup> e em solução de Lawrence, que simula a água dos poros dos materiais à base de cimento, contendo as seguintes concentrações: 0,48g/L de Ca(OH)<sub>2</sub> + 3,45 g/L de KOH + 0,88g/L de NaOH, em um período de cinco meses, por meio de espectroscopia no infravermelho e microscopia eletrônica de varredura. No qual só foi possível detectar mudanças nos aspectos de FTIR - Espectroscopia no Infravermelho, por Transformada de Fourier das fibras, quando estas foram expostas a 10 mol.L<sup>-1</sup>, H<sub>2</sub> SO<sub>4</sub> a uma temperatura de 50°C e confirmada a degradação através da imagem de microscopia eletrônica de varredura das fibras, Figura 11.

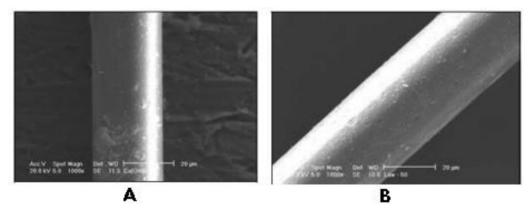
Figura 12 – Fibras PET analisadas por MEV: (A) imersa em solução de hidróxido de cálcio e (B) solução de Lawrence
Fonte: Betioli e Silva (2005).

Constatado também a degradação das mesmas, quando imersas em soluções saturadas de Ca(OH)<sub>2</sub> 0,1 mol.L<sup>-1</sup> e solução de Lawrence contendo as seguintes concentrações: 0,48g/L de Ca(OH)<sub>2</sub> + 3,45 g/L de KOH + 0,88g/L de NaOH, a 50°C, através de análises feitas por microscopia eletrônica de varredura. Observa-se algumas rugosidades na superfície das fibras, Figura 12. Além disso, foi observada a precipitação de algumas partículas no fundo dos vasos utilizados para imergir as fibras, estes preciptados foram analisados por espectroscopia no infravermelho e constatado a interações entre o PET e a soluções alcalinas, Figura 13.

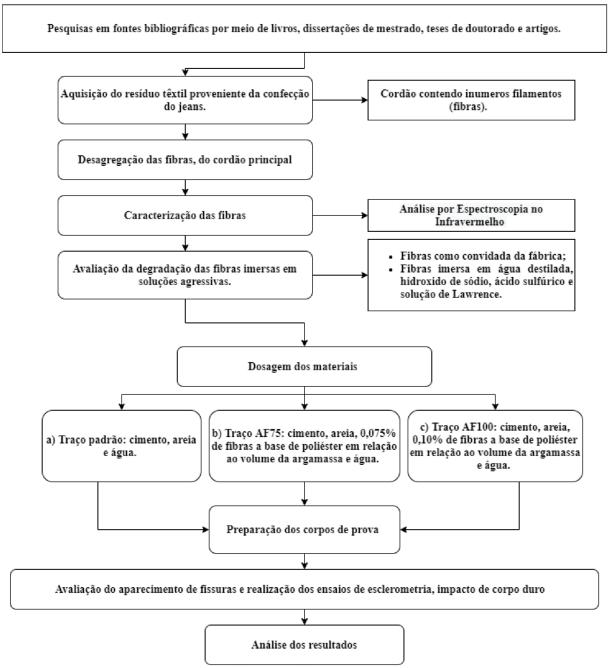
Figura 14 –Fluxograma do programa experimental Fonte: Autor (2021).

Este capítulo apresenta os procedimentos adotados para o estudo da argamassa reforçada com fibras provenientes de resíduo da confecção do jeans pela Industria Têxtil Sergitex de Estância/SE. A seguir, serão descritos os métodos experimentais envolvidos nas seguintes etapas: I) Aquisição das fibras; II) Caracterização das fibras; III) Confecção do traço; IV) produção dos gabaritos dos corpos de prova, moldagem e processos de cura; e V) ensaios de dureza superficial e fissuramento. A metodologia utilizada para a realização deste trabalho, está descrita no fluxograma, Figura 14.

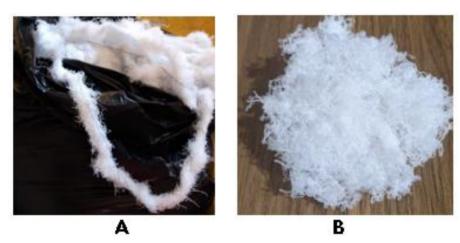
Figura 15 – Fibras a base de poliéster: (A) como recebida da fábrica e (B) desagregada em laboratório Fonte: Autor (2021).

Para que fosse possível a utilização deste, como reforço em argamassa, se faz necessário um tratamento prévio, pois as sobras fornecidas pela Indústria têxtil, tratam-se de um resíduo e apresentam-se como um "cordão" com inúmeros filamentos, sendo necessário desagregar os pequenos filamentos, Figura 15.

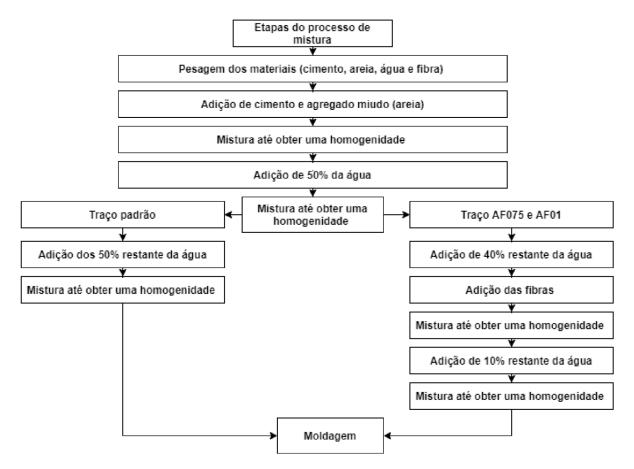
Figura 17 – Procedimento adotado para mistura das argamassas Fonte: Autor (2021).

Um outro ponto que deve ser levado em consideração, na produção das argamassas reforçadas com fibras, é a disposição destas na mistura, pois esse processo não é normatizado, ficando a cargo da experiência do profissional responsável por tal função. Sendo assim, os materiais (cimento, areia, fibra e água) foram dispostos na mistura de acordo, como exposto na Figura 17.

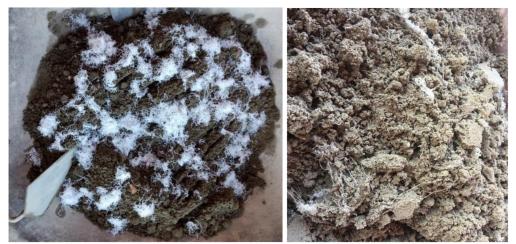
Figura 18 – Adição das fibras a base de poliéster na argamassa Fonte: Autor (2021).

A disposição das fibras à base de poliéster foi realizada de forma segmentada, a fim de que as fibras fossem totalmente envolvidas na pasta, sem afetar a trabalhabilidade da mesma, Figura 18.

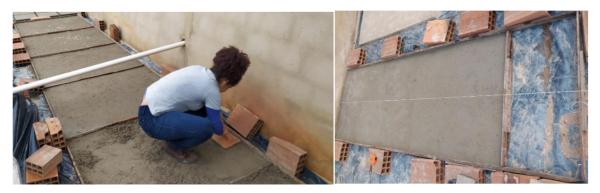
Figura 20 – Confecção dos corpos de prova para análise quanto ao aparecimento de fissuras Fonte: Autor (2021).

Com o intuito de avaliar o surgimento de fissuras provenientes da retração plástica e movimentações higrotérmicas nas primeiras horas, nos traços de argamassa reforçado com fibras a base de poliéster, foram confeccionadas das 2 (duas) placas medindo 1,20 m (comprimento) x 1,00 m (largura) x 0,03 m (espessura), para cada traço (padrão, AF75 e AF100), também foi moldada 1 (uma) placa unificada medindo 2,40 m (comprimento) x 0,80 m (largura) x 0,03 m (espessura), para os traços padrão, AF75 e AF100, Figura 20.

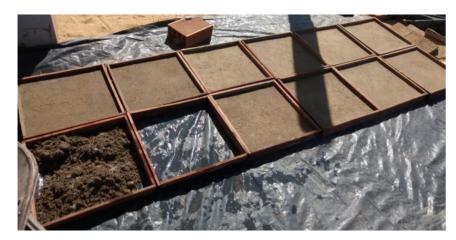
Figura 22 – Confecção dos corpos de prova para os ensaios de esclerometria e corpo duro Fonte: Autor (2021).

Já para os ensaios de esclerometria e impacto de corpo duro, foram confeccionadas 8 (oito) placas de argamassa, medindo 0,40 m (comprimento) x 0,40 m (largura) x 0,03 m (espessura), para os traços padrão, AF75 e AF100, Figura 22.

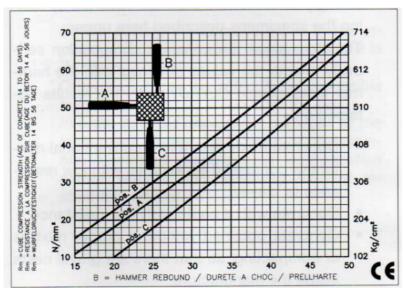
Figura 28 – Gráfico do manual de uso e operação do aparelho de correlação entre o índice esclerométrico médio e a resistência

Com esse Índice Esclerométrico médio final (IE<sub>mf,cp</sub>) foi possível determinar, adotandose o coeficiente de correlação do índice esclerométrico k=1, a resistência mecânica das amostras. O procedimento é realizado por meio de uma consulta ao ábaco disponibilizado no manual de uso e operação do aparelho, vide Figura 28, através da análise do ponto de intersecção do perfil da curva correspondente à posição B com o índice esclerométrico médio final dos ensaios.

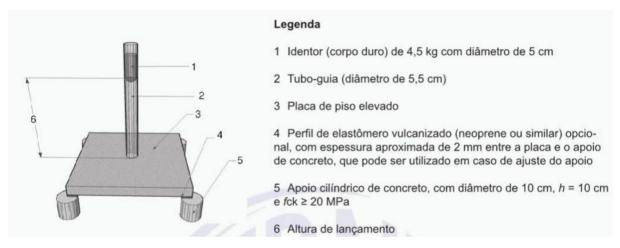
Figura 29 – Esquema de ensaio de avaliação de resistência ao impacto de corpo duro Fonte: Autor (2021).

Estes ajustes da energia de impacto do ensaio, justifica-se neste trabalho pela esperada resistência inferior das placas moldadas com argamassa em relação as placas de concreto tomadas como referência pela norma consultada. A NBR 15805 (ABNT, 2015), prescreve ainda o sistema de como as placas devem ser ensaiadas, demonstrada na Figura 29.

O ensaio de impacto de corpo duro nas placas de argamassa de 0,40 m (largura) x 0,40 m (comprimento) x 0,03 m (espessura), para cada traço deste trabalho, foi realizado após os 28 dias de cura, com as placas secas e isentas de pó.

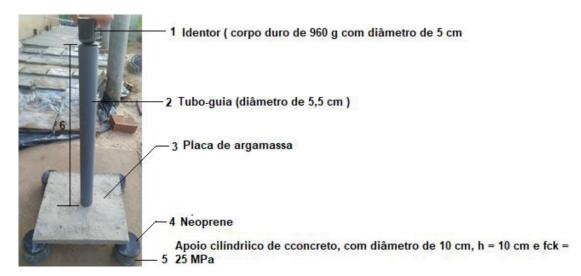
Figura 30 – Adaptação do esquema de ensaio de avaliação de resistência ao impacto de corpo duro Fonte: Autor (2021).

Foi avaliado também, a resistência de uma placa de cada traço ao traspassamento por um impacto de corpo duro, simulando dessa forma, uma situação excepcional de estado-limite último. Onde a NBR 15805 (ABNT, 2015) recomenda a utilização do mesmo sistema ilustrado na Figura 30, porém nesse caso o ensaio foi realizado com uma altura de queda do identor, corpo duro impactante, de 110 cm, gerando impacto de 10,56 J.

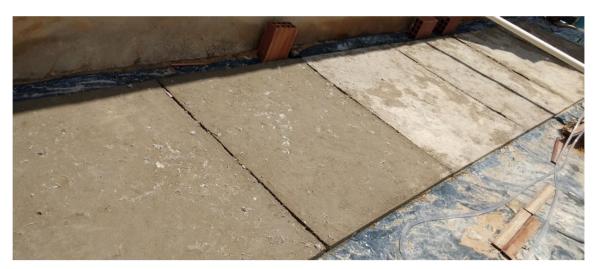
Figura 31 – Placas de argamassa de 1,20 m (comprimento) x 1,00 m (largura) x 0,03 m (espessura), após 14 dias Fonte: Autor (2021).

Analisando os corpos de prova com dimensões de 1,20 m (comprimento) x 1,00 m (largura) x 0,03 m (espessura), com e sem adições de fibras e exposto ao sol, nas primeiras horas com 4, 6, 8 e 12 horas após a moldagem, aparentemente não foi verificado nenhuma fissura. Então as placas foram monitoradas quanto a fissuração, após a retirada das fôrmas, e após o início do processo de cura por ciclo de molhagem, porém decorridos 14 dias, nenhuma fissura foi observada nas 8 (oito) placas analisadas para cada traço, conforme mostra a Figura 31.

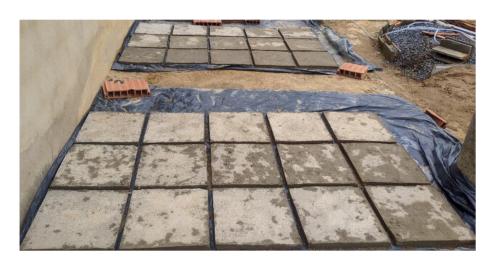
Figura 333 – Placas de argamassa de 0,40 m (comprimento) x 0,40 m (largura) x 0,03 m (espessura), após 14 dias

As placas de argamassa de 0,40 m (comprimento) x 0,40 m (largura) x 0,03 m (espessuras), confeccionadas para a realização dos ensaios de dureza superficial e impacto de corpo duro, também foram analisadas quanto a fissuração devido a retração plástica e movimentações higrotérmicas. E assim como nos corpos de prova anteriormente analisados, não foi constatado o aparecimento de fissuras para nenhum dos traços padrão, AF75 e AF100, Figura 33.

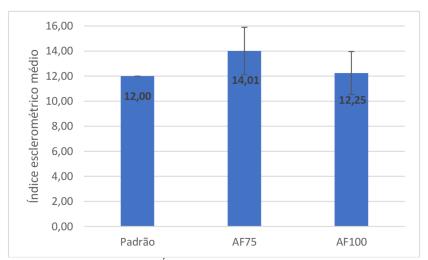
Figura 34 – Média dos Índices esclerométricos obtidos aos 28 dias Fonte: Autor (2021).

Após análise dos resultados apresentados no Quadro 3, 4 e 5, foi realizado uma média aritmética, entre os IE<sub>mf,cp</sub>, de cada traço, padrão, AF75 e AF100, dos corpos de provas restantes, ou seja, que apresentaram mais de 5 IE's, como recomenda a norma, exposto na Figura 34.

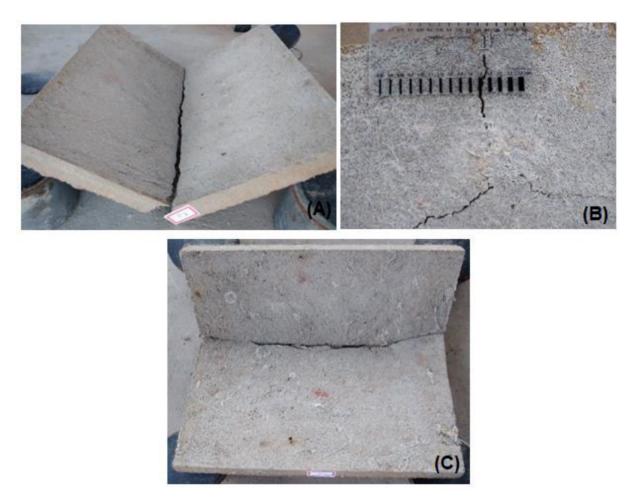
Figura 35 – Energia de impacto (6,72 J): (A) traço padrão, (B) traço AF75 e (C) traço AF100 Fonte: Autor (2021).

Utilizando 6,72 J como energia de impacto, no centro, sobre o eixo de uma das bordas e no canto a uma distância de 15 cm medida no eixo da bissetriz do ângulo, foram observados fenômenos como: mossas e fissuras para ambos os traços analisados, com e sem adições de fibras à base de poliéster, aceitos por norma. Entretanto, foram observados também fenômenos como: trincas, rachaduras, e ruptura do sistema, invalidando assim o uso de tais placas, Figura 35.

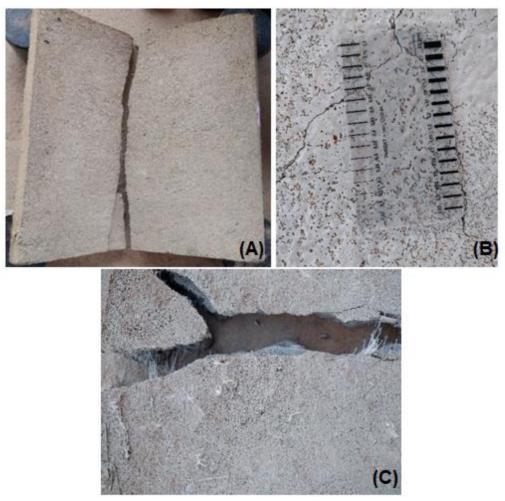
Figura 36 – Energia de impacto (10,56 J): (A) traço padrão, (B) traço AF75 e (C) traço AF100 Fonte: Autor (2021).

Já utilizando 10,56 J com um único impacto no centro, apenas os corpos de prova do traço AF75 apresentaram fissuras e trincas como admitido por norma, no entanto, os corpos de prova dos traços padrão e AF100 ensaiados apresentaram ruptura total, invalidado assim o uso de tais placas, Figura 36.

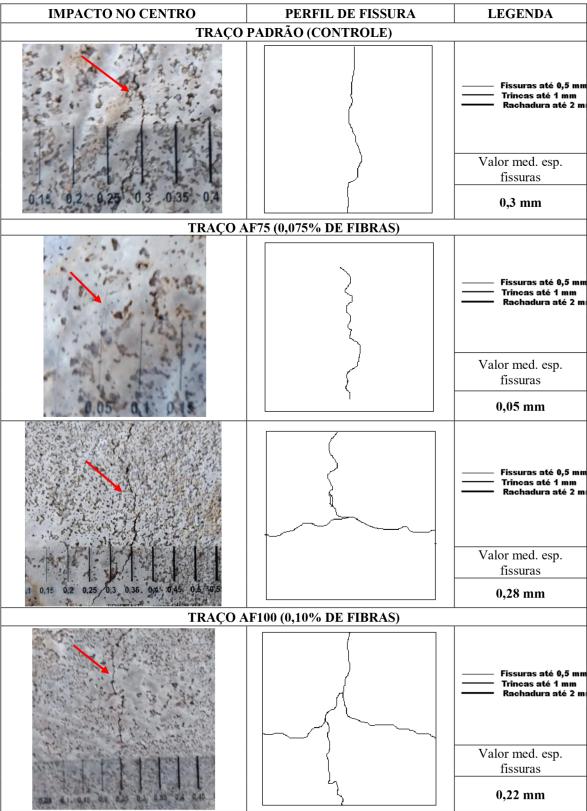
Quadro 6 – Grupo 1, energia de impacto (6,72 J) Fonte: Autor (2021).

Para as placas ensaiadas com 6,72 J de energia de impacto no centro (Grupo 1), em relação ao perfil de fissuramento, o traço padrão apresentou fissura geométrica unidirecional, enquanto que os traços AF75 e AF100 apresentaram o perfil de fissuras geométricas unidirecionais como bidirecionais, Quadro 6.

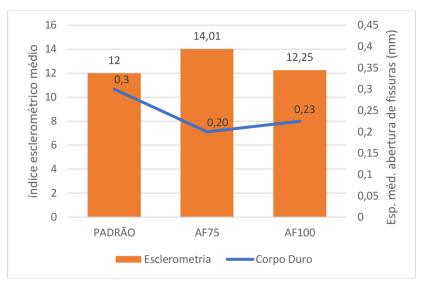
Figura 37 – Grupo 1, energia de impacto (6,72 J) Fonte: Autor (2021).

com o traço padrão na situação 6,72 J de energia de impacto. Destaca-se o traço AF75, traço esse que apresentou maior índice esclerométrico e consequentemente menor perfil de fissuração. A Figura 37 apresenta uma análise unificada do ensaio de esclerometria e de corpo duro para energia de impacto 6,72 J.

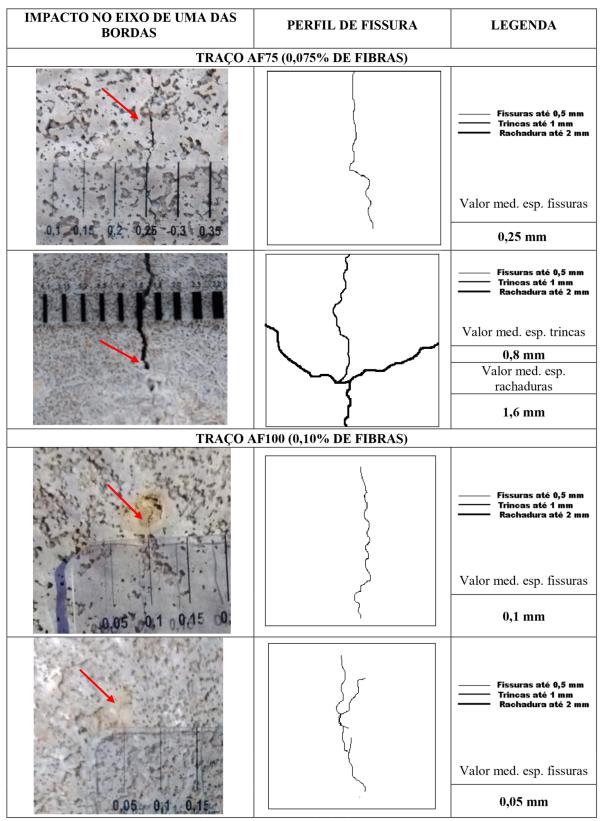
Quadro 7– Grupo 2, energia de impacto (6,72 J) Fonte: Autor (2021).

Para o grupo 2, placas ensaiadas sobre o eixo de uma das bordas, o traço AF75 apresentou fissuras, trincas e rachaduras geométricas unidirecionais e bidirecionais, enquanto que o traço AF100 apresentou apenas fissuras geométricas unidirecionais e bidirecionais, Quadro 7. Porém não foi possível analisar o perfil de fissuramento nas placas de traço padrão, devido a ruptura dos dois corpos de prova ensaiados.

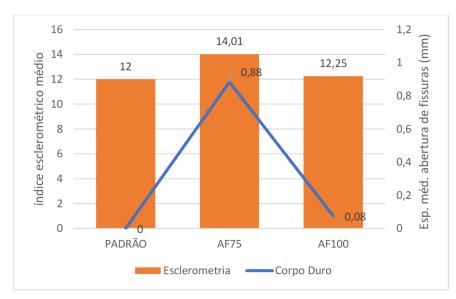
Figura 38 – Grupo 2, energia de impacto (6,72 J) Fonte: Autor (2021).

também, menor espessura de fissuras, apresentando assim uma divergência, quanto a hipótese de que, quanto maior o índice esclerométrico médio, menor a abertura e propagação de fissuras. Visto que, as placas de traço AF75 apresentaram índice esclerométrico e abertura de fissuras maiores, conforme apresentado na Figura 38. Esse resultado revela que o estado fissurado de propagação e abertura de fissuras é afetado pela região de impacto do indentor sobre as placas.

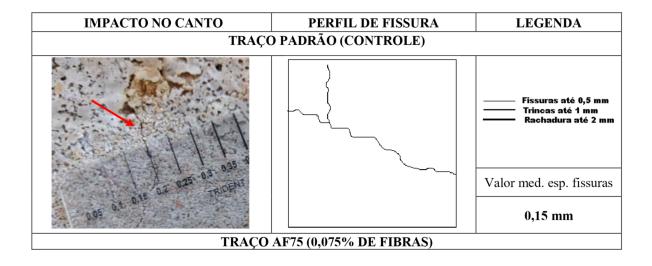
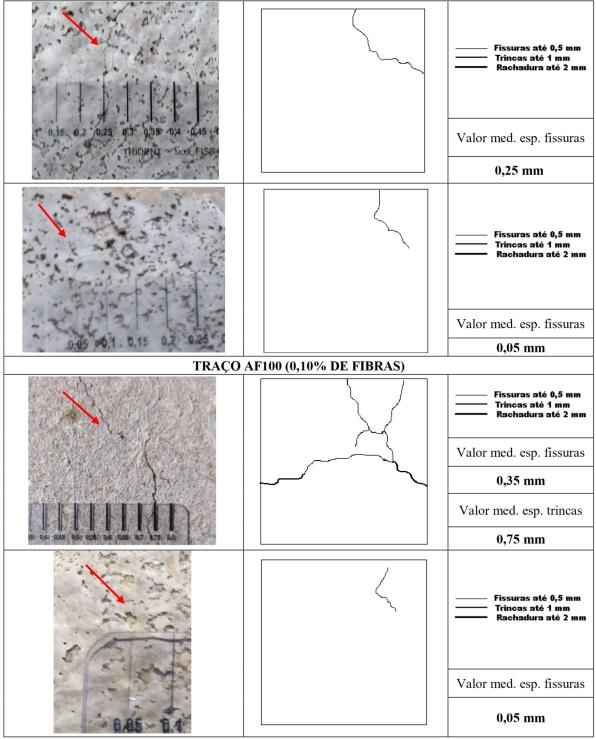
Quadro 8 – Grupo 3, energia de impacto (6,72 J) Fonte: Autor (2021).

Para o Grupo 3, impacto no canto a uma distância de 15 cm medida no eixo da bissetriz do ângulo, o traço padrão apresentou fissuras geométricas bidirecionais, o traço AF75 apresentou um perfil de fissuras geométricas unidirecionais enquanto que o traço AF100 apresentou fissuras geométricas unidirecionais bem como, fissuras e trincas mapeadas conforme evidenciado no Quadro 8.

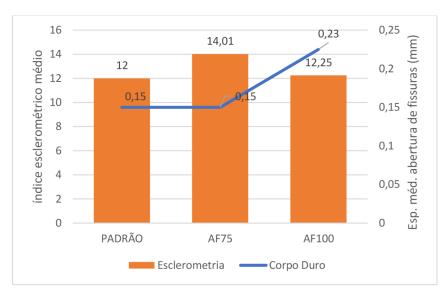
Figura 39 – Grupo 3, energia de impacto (6,72 J) Fonte: Autor (2021).

Já em relação a espessura média de fissuras, o traço padrão e AF75 apresentaram o mesmo valor médio de fissura, porem índices esclerométricos diferentes. Sendo o traço AF75 com maior índice esclerométrico, conforme Figura 38.

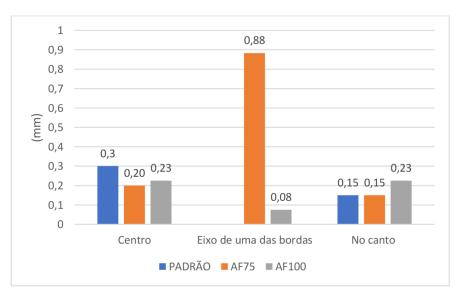
Figura 40 – Espessura média de abertura de fissuras, energia de impacto (6,72 J) Fonte: Autor (2021).

Como esperado, as argamassas de traço AF75 apresentaram um perfil de fissuração localizado, assim como valores médios de abertura de fissuras inferiores aos outros dois traços, o padrão e AF100, assim como a incidência do rompimento das placas para as amostras ensaiadas com impacto no centro e no canto. Com exceção dos impactos realizados nos eixos de uma das bordas, onde as argamassas AF75 apresentaram um perfil de fissuras com maior distribuição e espessura média de abertura, quando comparado com o traço AF100. Este resultado pode ser mais facilmente interpretado na Figura 40. Já em relação a incidência ao rompimento das placas em ambas as posições de impacto ensaiadas, o traço AF75 foi o que apresentou menor incidência (ANEXO 1).

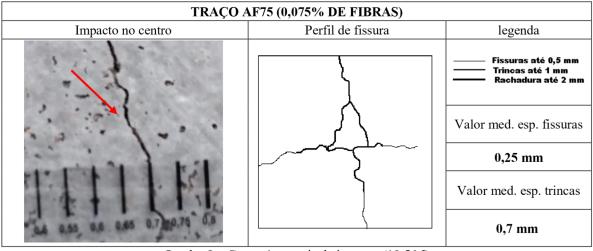
Quadro 9 – Grupo 4, energia de impacto (10,56 J) Fonte: Autor (2021).

Para as placas avaliadas quanto a resistência mínima ao traspassamento por um impacto de corpo duro que simule uma situação excepcional (estado-limite último), no qual a norma admite falhas localizadas como trincas e destacamentos. Apenas o traço AF75 apresentou abertura de fissura média de 0,25 mm e trincas de 0,7 mm, enquanto que os corpos de prova dos traços controle e AF100, apresentaram ruptura. Em relação ao perfil de fissuramento observado, para as placas ensaiadas com 10,56 J de energia de impacto aplicada no centro, o traço AF75 apresentou fissuras e trincas geométricas bidirecionais, Quadro 9.

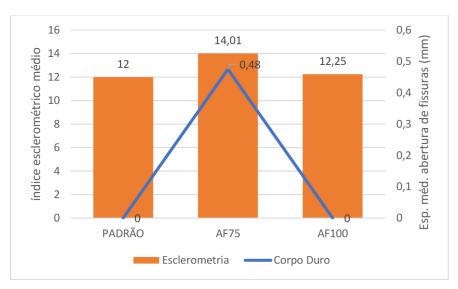
Figura 41 – Grupo 1, energia de impacto (10,56 J) Fonte: Autor (2021).

Sendo assim, o resultado obtido para este caso, onde as placas foram ensaiadas com 10,56 J de energia de impacto, realizado no centro da placa. Este resultado reforça a hipótese de que, quanto maior o índice esclerométrico médio, menor a incidência e abertura de fissuras, Figura 41. Entretanto, as placas dos traços de argamassa padrão e AF100, romperam com o impacto, comportando-se como um material frágil.

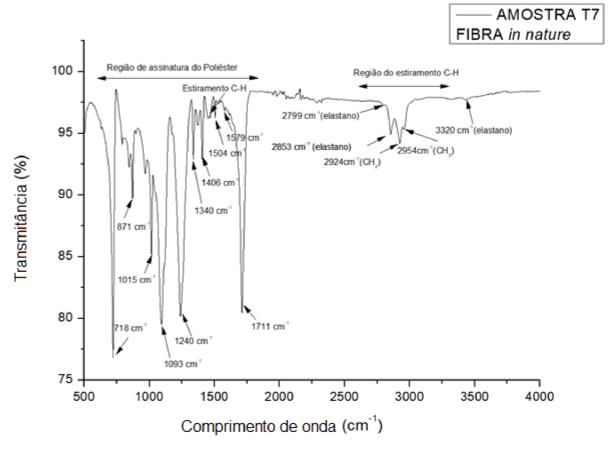
Figura 42 – Espectro de infravermelho da fibra a base de poliéster Fonte: Autor (2021).

modos, são condizentes com assinaturas dos grupos de elastano, especificamente em 2799 cm<sup>-1</sup>, 2853 cm<sup>-1</sup> e 3320 cm<sup>-1</sup> (El-SAFTAWY, et al., 2014).

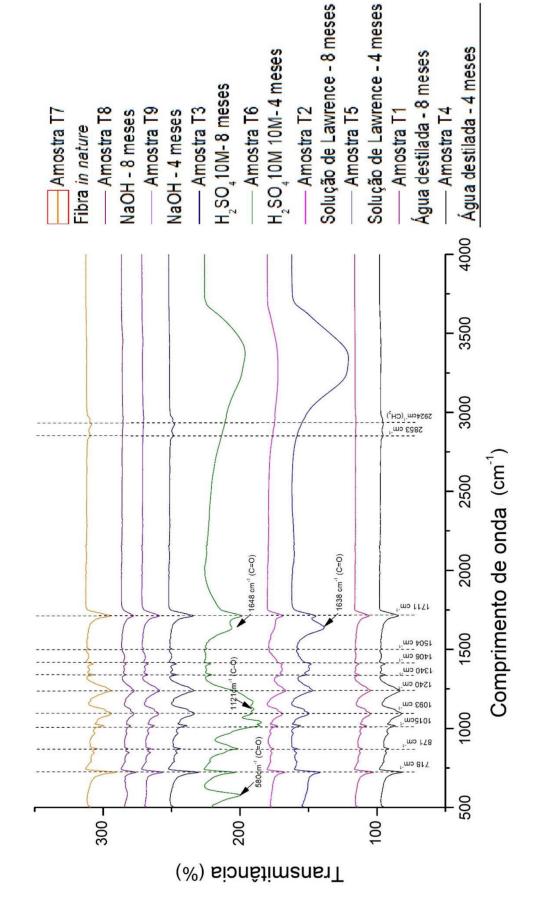
Figura 43 — Espectro de infravermelho das fibras submetidas a presença de soluções alcalinas e ácidas Fonte: Autor (2021).

Na comparação dos espectros das amostras de fibras expostas a solução de Hidróxido de Sódio (NaOH, 0,1 mol.L<sup>-1</sup>) não foram observadas alterações quando comparadas ao espectro de transmitância das amostras controle T4 e T8 de água destilada e T7- Fibra *in nature*, ou seja, as fibras à base de poliéster são inertes a soluções básicas fortes. Entretanto, quando a fibra foi exposta ao longo de 4 meses a solução de Ácido Sulfúrico (H<sub>2</sub> SO<sub>4</sub>, 10 mol.L<sup>-1</sup>) que simula um ambiente altamente agressivo as fibras, semelhante a situação de chuva ácida sobre argamassas, ocorreu o estiramento das cadeias de Hidroxila (OH), região compreendida entre 3250 cm<sup>-1</sup> a 3500 cm<sup>-1</sup>, semelhante à ação da solução de Lawrence sobre a fibra, e uma deformação em toda a região do espectro condizente com assinatura do poliéster. Chama-se atenção para o surgimento das bandas vibracionais de C=O em 580 cm<sup>-1</sup> e 1648 cm<sup>-1</sup> e C-O em 1121 cm<sup>-1</sup> (CORTIZAS E COSTAS, 2020).
