AVALIAÇÃO DAS MANIFESTAÇÕES PATOLÓGICAS PRESENTES NUMA  
ESTRUTURA DE CONCRETO ARMADO LOCALIZADA NA CIDADE DE SANTA  
LUZIA DO ITANHY A PARTIR DA UTILIZAÇÃO DE ENSAIOS DE  
ESCLEROMETRIA E PROFUNDIDADE DE CARBONATAÇÃO

Trabalho de Conclusão de Curso apresentado ao  
Instituto Federal de Sergipe como pré-requisito  
para a obtenção do grau de Bacharel em  
Engenharia Civil.

No estudo de caso, serão analisados os ensaios de dureza superficial e profundidade de carbonatação no concreto armado dos pilares de um píer antigo, situado no povoado Crasto, município de Santa Luzia do Itanhy localizado a 81,3 km de Aracaju-SE via BR-101, litoral sul de Sergipe e banhado pelas águas do Rio Real, conforme a Figura 9.

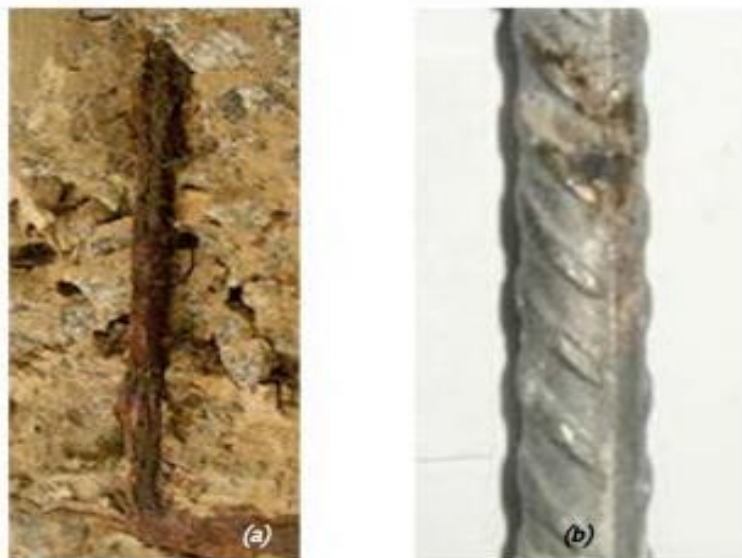
As formas mais comuns de corrosão em estruturas de concreto armado são a generalizada irregular (Figura 5a) e a puntiforme ou por pites (Figura 5b). O primeiro caso retrata a corrosão desencadeada pela carbonatação do concreto, que atua na forma de uma frente e desencadeia a corrosão ao longo de uma superfície extensa do aço. O segundo caso está relacionado à corrosão desencadeada pela ação dos íons cloreto, com ação localizada em relação à ruptura da capa passiva do metal (MEIRA, 2017), conforme a Figura 5 representa.

Figura 5 – Aparência superficial da corrosão generalizada desencadeada pela carbonatação do concreto (a) e da corrosão puntiforme desencadeada pela ação dos íons cloreto (b)

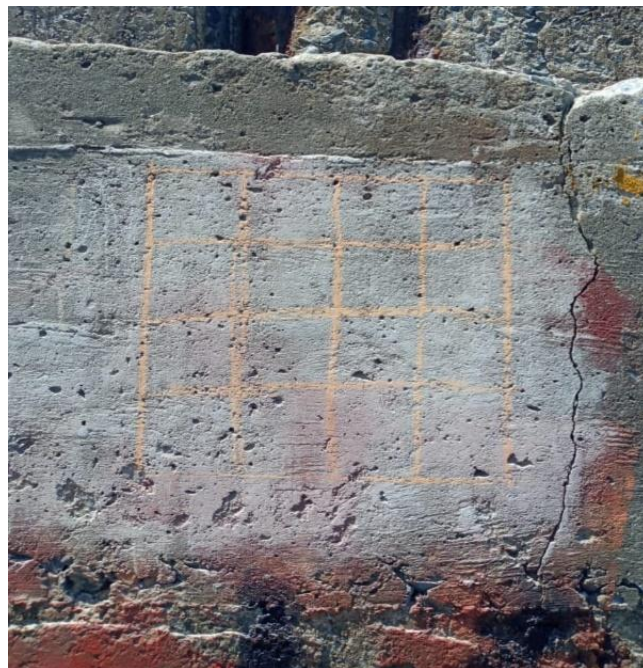
Inicialmente foi feito o ensaio de esclerometria, uma vez que o ensaio de profundidade de carbonatação feito primeiro, acarretaria em modificações na superfície da área escolhida. Assim, foi feito as marcações com um giz nas zonas e faces dos pilares P1 e P2 para a realização dos 16 impactos com o esclerômetro, conforme a Figura 16.

Figura 16 – Marcação na estrutura para realização dos impactos com o esclerômetro

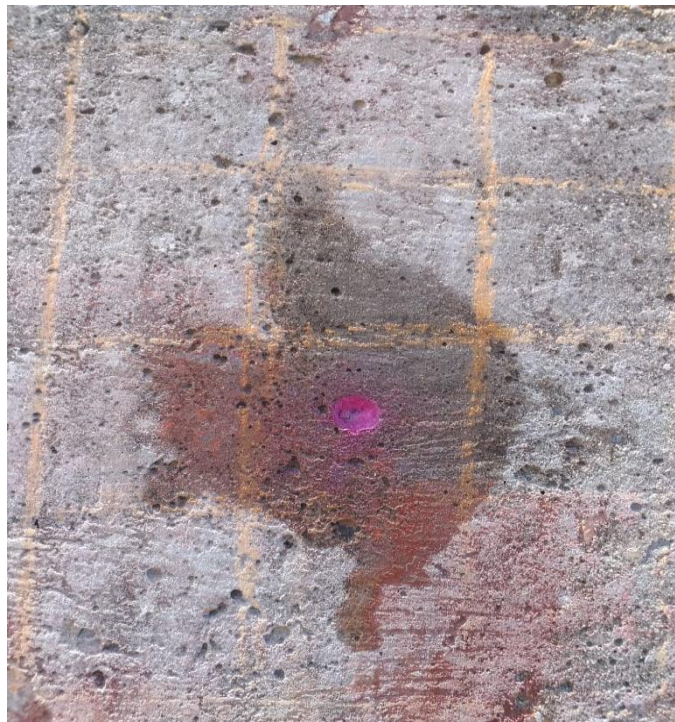
Com os equipamentos em mãos, foi possível retirar o concreto pulverizado para a determinação da profundidade da frente de carbonatação presente no local escolhido, onde cada amostra do concreto foi retirada após cada 0,5 cm de furo. Com o uso do composto feito de água, álcool e fenolftaleína foi possível determinar o quanto carbonatado estava cada área escolhida do concreto devido à mudança de cor do composto para violeta, conforme a Figura 17.

Figura 17 – Mudança de cor na estrutura após o uso da fenolftaleína  
Fonte: Autor, 2021
