**ACESSIBILIDADE NUMA ESCOLA MUNICIPAL DE ARACAJU/SE: ESTUDO DE  
CASO ANTE A NBR 9050:2020**

**MONOGRAFIA**

Monografia apresentada como requisito parcial à obtenção do título de Bacharel, da Coordenação do Curso de Engenharia Civil, do Instituto Federal de Sergipe - Campus Aracaju. Orientador: Prof. Dr. Pablo Gleydson de Sousa.

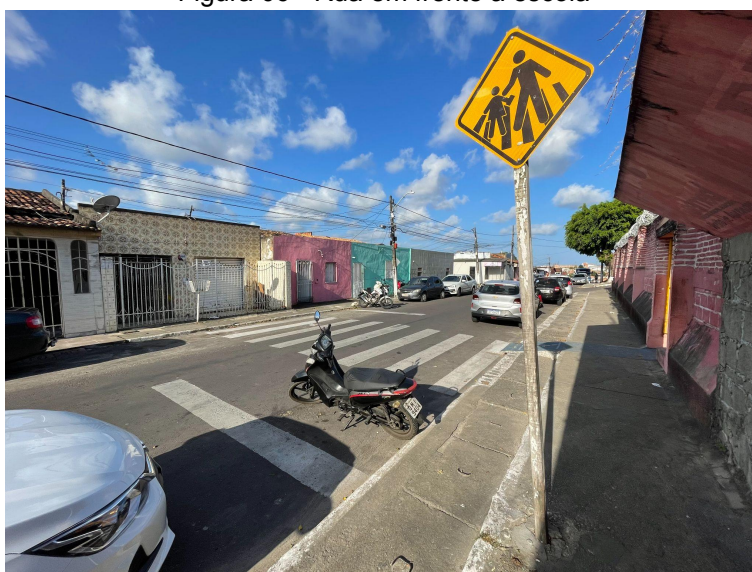
Figura 06 - Rua em frente à escola

construída pela escola, dando acesso aos usuários à edificação, sendo ela analisada no capítulo 4.1.5. Outro elemento ausente na calçada são os pisos táteis: elementos cuja função é permitir ao usuário “detectar os objetos e obstáculos no caminho, orientando quanto à tomada de decisão sobre o passo seguinte (MELO, 2009)”. Portanto, com a falta desse item, os usuários que dele necessitam podem deixar de ser alertados sobre barreiras no local. Assim, necessita-se a instalação dos mesmos, a fim de sanar barreiras que podem existir pela não presença.

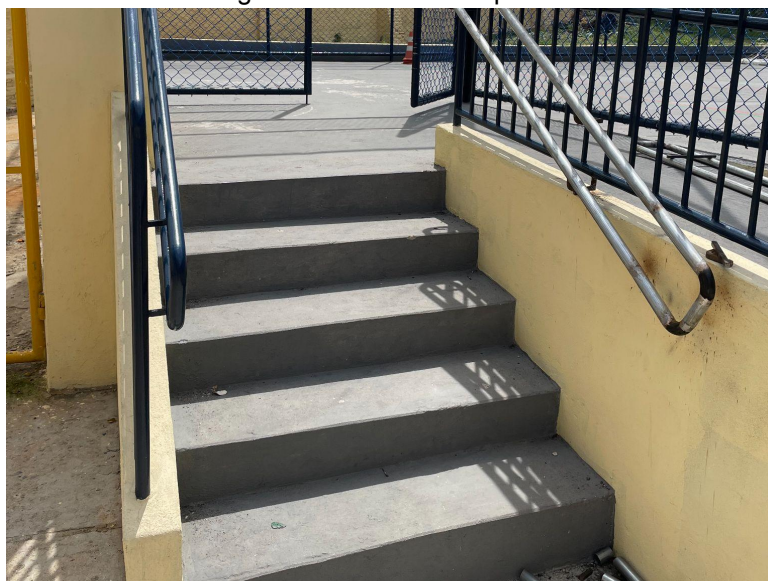
Figura 14 - Escada da quadra

<sup>3</sup> Fórmula de Blondel como descrita na NBR 9050/2020 e aplicada:  $0,30 + (2 \times 0,16) = 0,62$

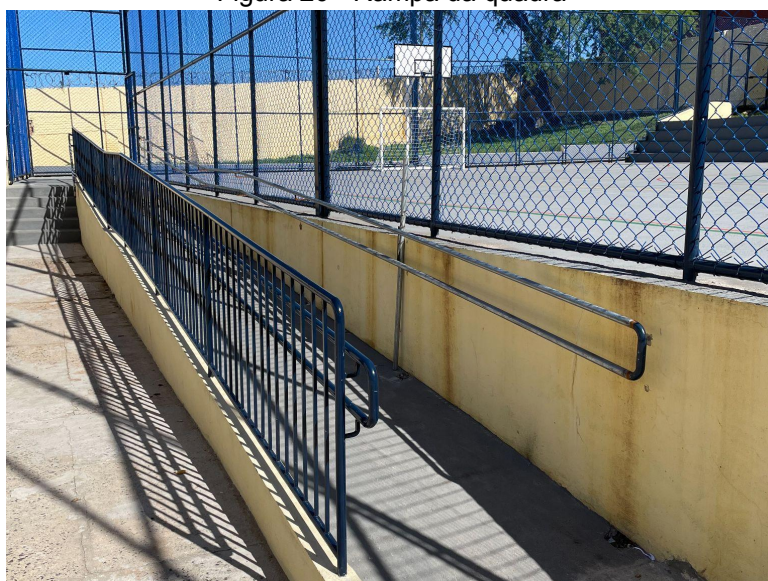
Figura 20 - Rampa da quadra

Estão ausentes nessa localidade somente os pisos táteis. Portanto, recomenda-se a instalação dos mesmos.

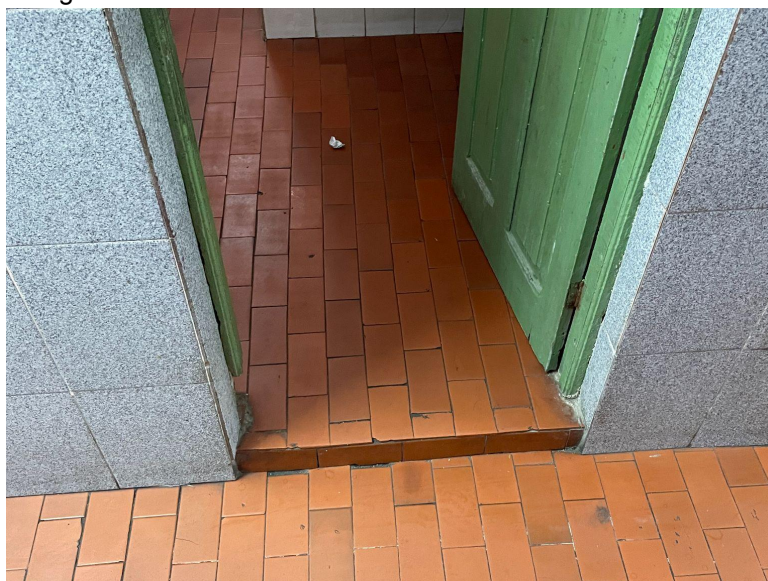
Figura 24 - Desnível no acesso ao banheiro do bloco infantil

- b) no bloco infantil, não existem banheiros acessíveis, havendo apenas os de uso comum, com duas bacias sanitárias (uma adulto e outra infantil), e, conseqüentemente, não há barras de apoio. Eles estão localizados em rota acessível, possuem porta com vão de 0,60 m, em desacordo com o recomendado, e um desnível no acesso desse ambiente de 0,07 m, visto na

figura 24; o tipo de torneira não é de alavanca, modelo recomendado, e as bacias sanitárias adulto e infantil possuem altura de 0,39m e 0,32m, respectivamente, estando também em desacordo com o preconizado em norma. O piso antiderrapante e o ralo fora da área de manobra promovem maior segurança na movimentação dos usuários.

Diante do exposto, recomenda-se a construção de banheiros acessíveis nos blocos fundamental e infantil, com dimensões adequadas e as barras de apoio, além da adequação do banheiro acessível do bloco administrativo a respeito de suas dimensões. Além disso, é necessário que sejam extinguidos os desníveis presentes nos acessos, aumento da largura da porta de acesso ao banheiro do bloco infantil e a troca dos sanitários para que fiquem com as cotas, em relação ao piso, corretas.
