**RECUPERAÇÃO DO PAVIMENTO ASFÁLTICO: ESTUDO DE CASO DA BR 101**  
**EM SERGIPE**

**MONOGRAFIA**

**ARACAJU/SE**  
**2023**

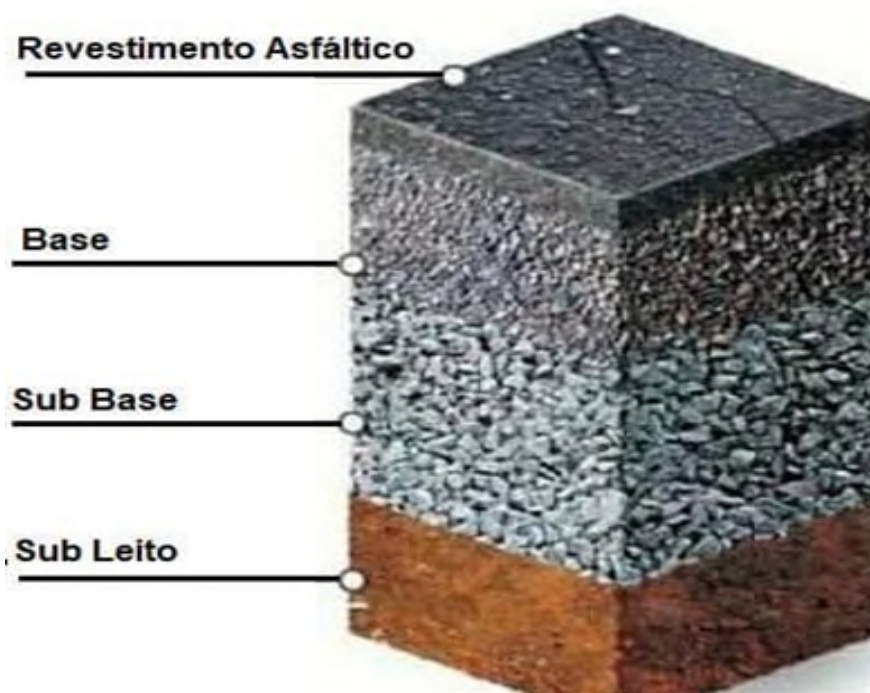
Figura 01 - Estrutura do pavimento asfáltico.

Os pavimentos asfálticos são aqueles em que o revestimento é composto por uma mistura constituída basicamente de agregados e ligantes asfálticos. É formado por quatro camadas principais: revestimento asfáltico, base, sub-base e reforço de subleito.

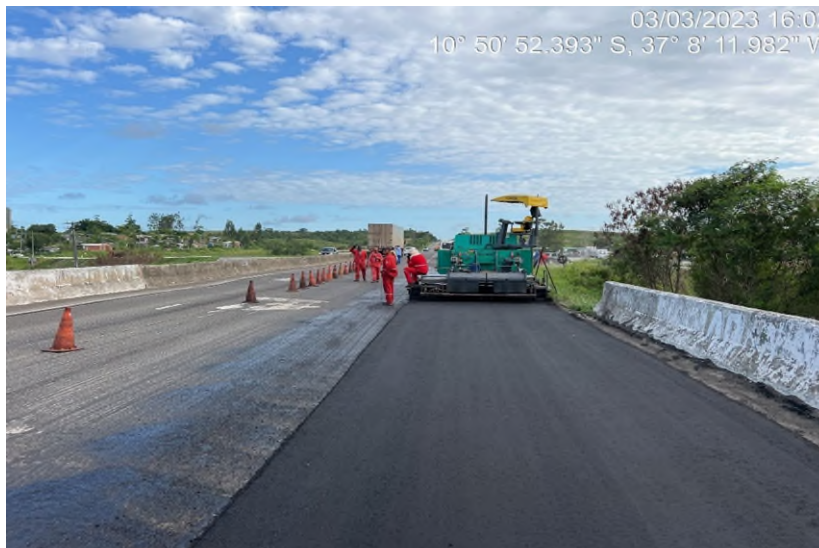
**Foto 01 – Máquina de espalhamento e acabamento pavimento asfáltico.**

aquecimento, à temperatura requerida, para a colocação da mistura sem irregularidade.

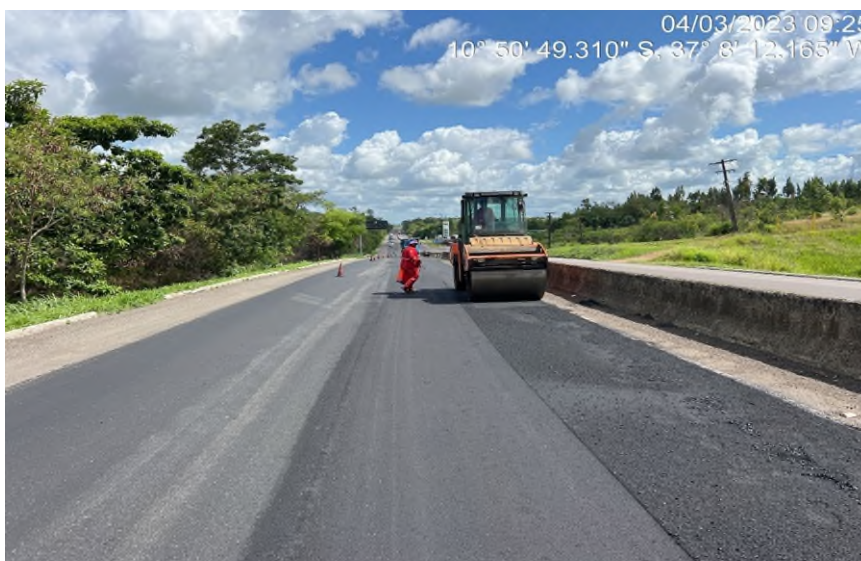
**Foto 02 – Máquina compactadora.**

O equipamento em operação deve ser suficiente para compactar a mistura na densidade de projeto, enquanto esta se encontrar em condições de trabalhabilidade.

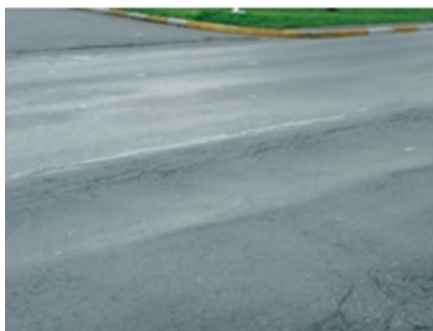
**Figura 02 – Afundamento do pavimento asfáltico**

Os afundamentos são deformações plásticas ou permanentes, que são caracterizados por depressão longitudinal da superfície do pavimento, onde a ação repetitiva da passagem de cargas dos veículos transitando no pavimento e o fluxo canalizado dos veículos mais pesados são os causadores destas deformações.

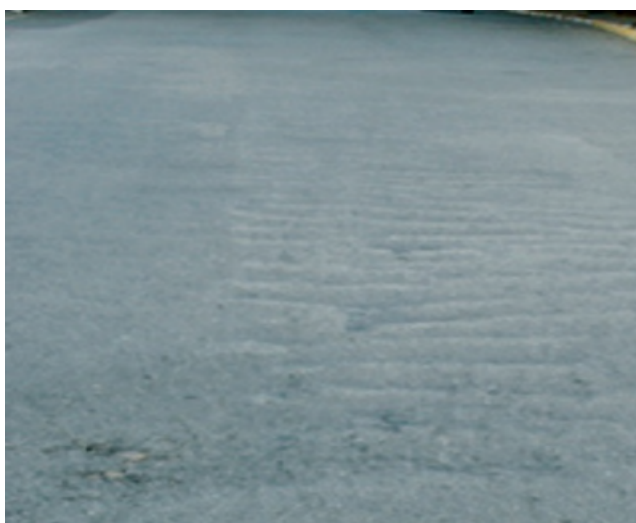
**Figura 03 – Corrugação do pavimento asfáltico**

As corrugações são ondulações transversais ao eixo da via, devido à má execução, excesso de asfalto ou finos. Elas estão associadas às tensões cisalhantes horizontais geradas pelos veículos em áreas submetidas à aceleração ou frenagem.

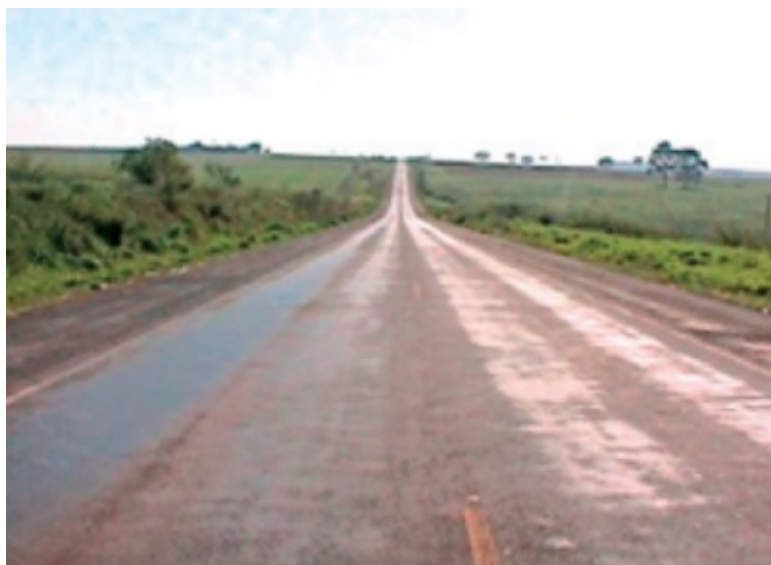
**Figura 04 – Exsudação do pavimento asfáltico**

Na presença de Calor o asfalto dilata e não havendo espaço para ele ocupar, cujo motivo principal se deve ao baixo volume de vazios ou ainda o excesso de ligante, onde o mesmo exsudará pelo revestimento e apresentará uma superfície que brilha devido ao excesso de ligante betuminoso. E ainda com o calor, pode ocorrer também a diminuição da sua viscosidade e o agregado penetra dentro dele.

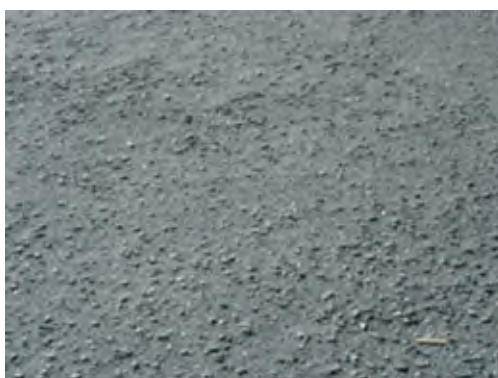
**Figura 05 – Desgaste do pavimento asfáltico**

O desgaste do pavimento asfáltico tem relação com o tráfego e o intemperismo. Pode surgir uma superfície polida, acarretando na falta de segurança durante a derrapagem.

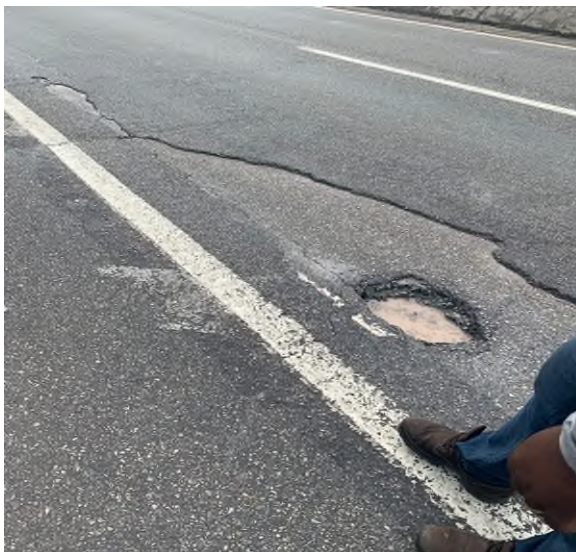
**Foto 03 – Panela (buraco) no pavimento asfáltico**

3. **Panela:** é uma cavidade que se forma no asfalto e pode atingir a base. São em sua maior parte a evolução das trincas, afundamentos ou desgastes. Geralmente ocorre o acumulo de água, fazendo com que ocorra a deterioração do pavimento, aumentando o buraco.

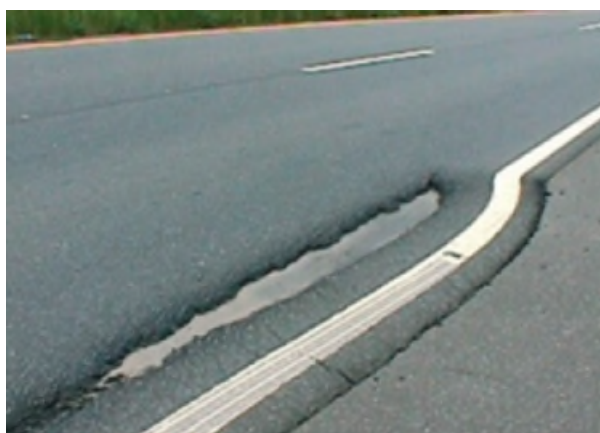
**Figura 06 – Escorregamento do pavimento asfáltico**

4. Escorregamento do revestimento asfáltico: Consiste no deslocamento do pavimento em relação a base, com aparecimento de fendas em forma de meia lua, que por sua vez ocorre devido à falta de aderência entre a camada de revestimento e a camada subjacente, ou ainda a massa asfáltica tem baixa resistência.

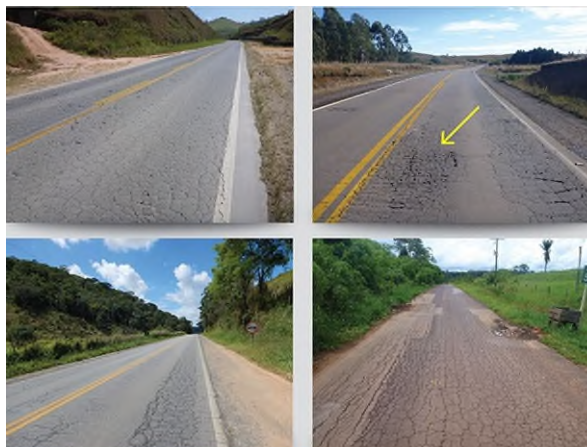
**Figura 07 – Fendas diversas no pavimento asfáltico**

5. Fendas – fissura e trinca: As trincas são descontinuidades com largura superior às fissuras, as quais somente são visíveis à distância inferior a 1,5 metros. As trincas do pavimento asfáltico podem surgir devido à fadiga ou não, que está

relacionada com a passagem contínua de veículos de carga pesada. Os veículos leves não contribuem para danos estruturais, embora colaborem com a redução de atrito, que pode causar acidentes.

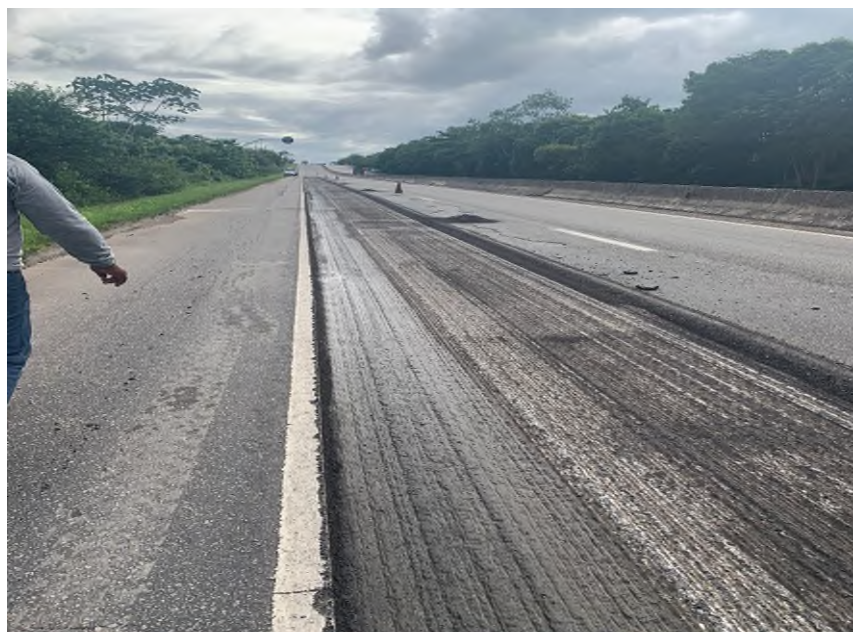
**Foto 04 – Execução de fresagem no pavimento asfáltico**

A remoção da camada de pavimento asfáltico por fresagem é recomendada previamente à execução de camadas de recapeamento quando há necessidade de redução da energia de propagação de trincas já existentes no revestimento antigo, retardando a sua reflexão nas novas camadas.

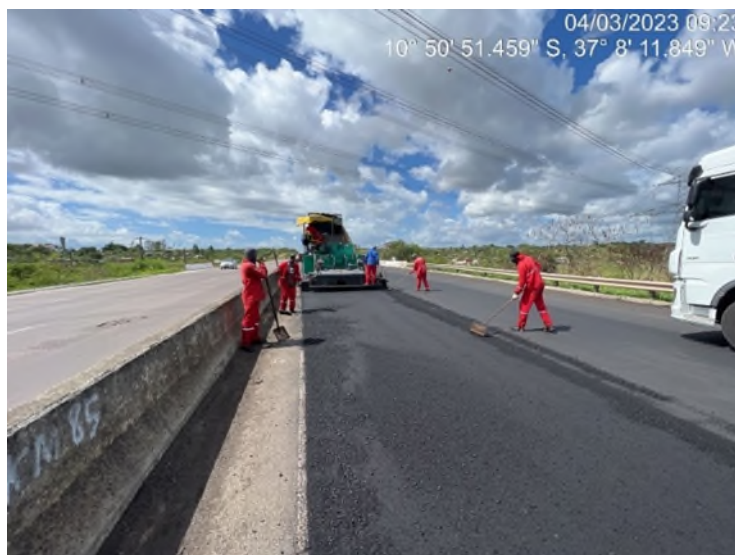
**Foto 06– Execução de recomposição asfáltica com máquina pavimentadora**

1. Camadas intermediárias de alívio de tensões: estas são executadas na superfície de um revestimento antigo e sobre a qual será executado um recapeamento. Elas podem ser compostas de microrrevestimento asfáltico, tratamentos superficiais por penetração com ligantes asfálticos modificados por polímeros ou por borracha de pneus, ou mesmo misturas asfálticas com elevado teor de asfalto modificado por polímero em camadas delgadas.

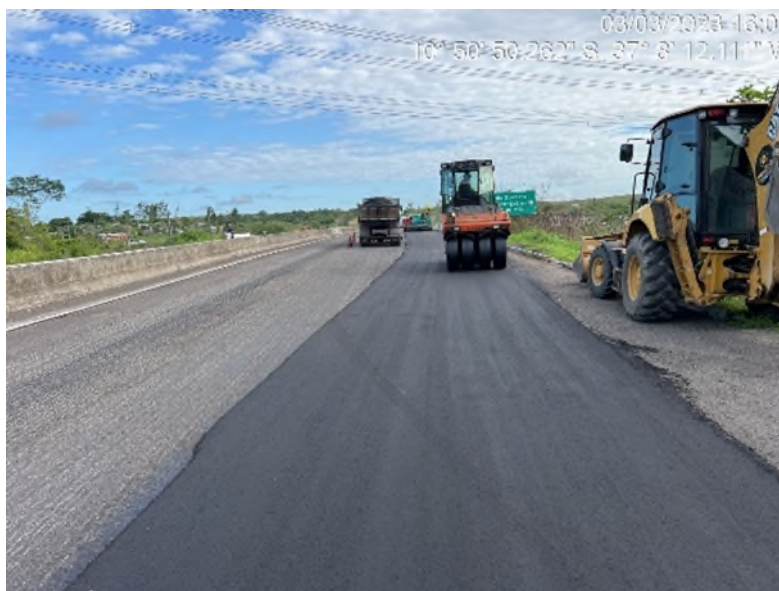
**Foto 07– Detalhe da espessura do recapeamento asfáltico**

3. Espessura de recapeamento aumentada: o aumento da espessura de recapeamento não previne a ocorrência de trincas por reflexão, mas reduz a velocidade de propagação e a severidade das trincas refletidas por reduzir os esforços de flexão e cisalhamento sob a carga e também por reduzir a variação de temperatura na camada de revestimento. Sua relação custo-benefício deve ser considerada em relação a outras técnicas.

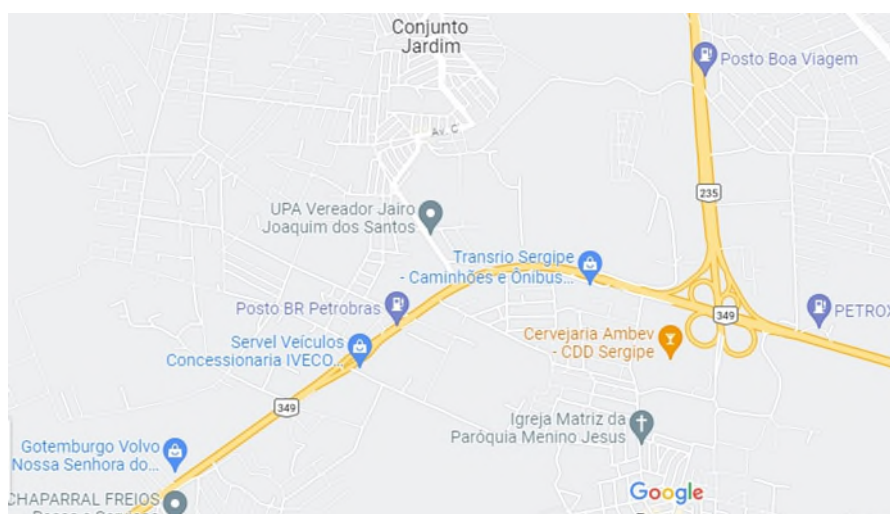
**Figura 08 – Trecho rodovia BR 101 KM 91,5**

O primeiro trecho utilizado como local de estudo deste trabalho foi o trecho compreendido no km 91,5 da rodovia BR-101 localizada no município de Nossa Senhora do Socorro, na região da entrada da principal do município de Aracaju, capital do estado de Sergipe (Figura 08). Todavia, o foco principal foi o pavimento flexível da faixa dupla do trecho, em direção a região centro-sul do estado, sentido Itaporanga D'ajuda, região centro-sul do estado, ou seja do km 91,5 em direção ao km 108,3.

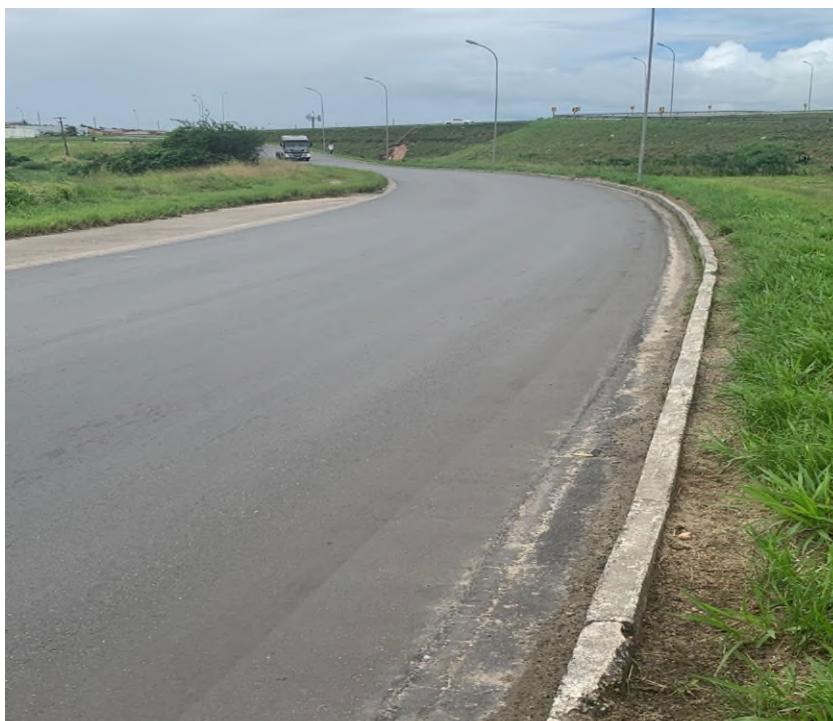
**Foto 12 – Trecho KM 91,5**

No quesito rolamento, o trecho permite o fluxo com conforto e fluidez apesar das condições adversas do clima dos últimos meses. Com um olhar mais aproximado, nota-se pequenas ondulações e alguns danos mecânicos, devido ao fluxo intenso de cargas pesadas, mas que ainda não comprometem a integridade da pista, embora possa futuramente evoluir para algum tipo de patologia no pavimento.

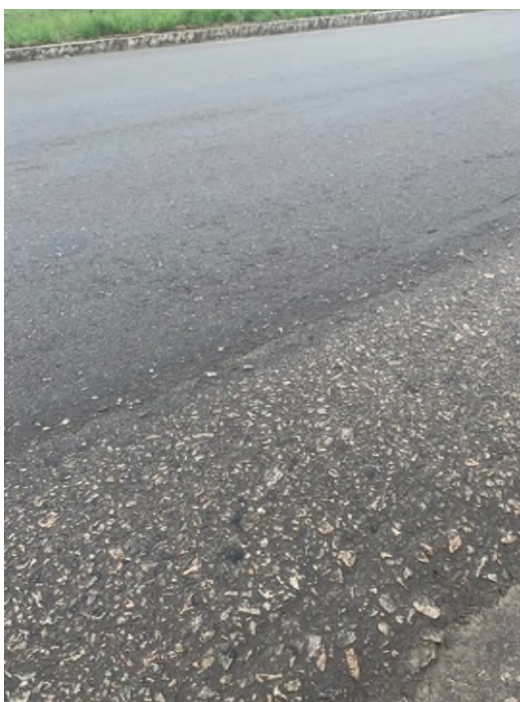
**Foto 14 – Trecho KM 91,5 com leve exposição de agregados e ondulações**

A Figura 14 mostra um leve desgaste que deixa mais nítido os agregados levemente se desgarrando da camada de asfalto e pequenas ondulações.

Este arrancamento progressivo do agregado vai dar origem ao desgaste superficial avançado, o que aparenta baseado na constatação in loco que a médio prazo irá acontecer. O desgaste, conforme o DNIT (2006), é caracterizado pela aspereza superficial. A causa é a volatilização e a oxidação do asfalto, somados a ação abrasiva do tráfego de veículos e do intemperismo. Em idades avançadas, é possível que ocorra o arrancamento desta camada de asfalto.

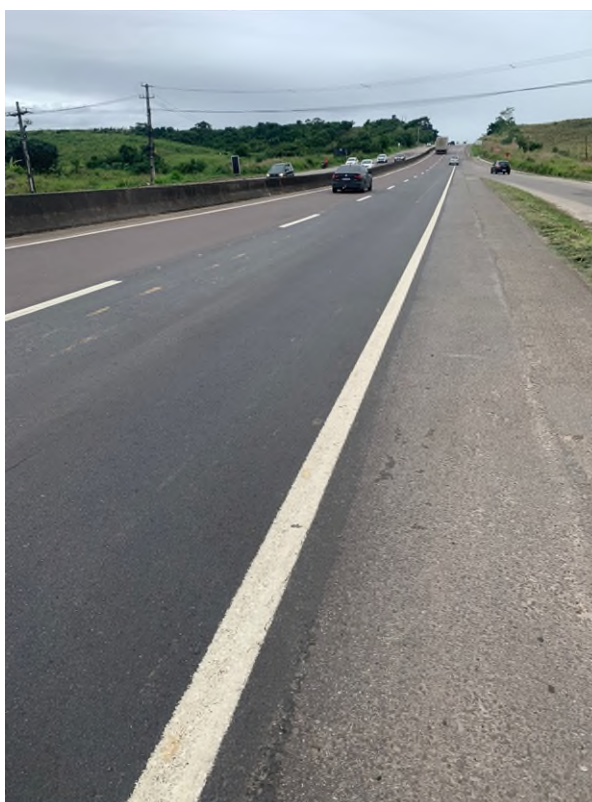
**Foto 15 – Trecho KM 81,5 com recomposição executada em meia pista**

Pode-se observar que os serviços foram executados apenas em meia pista, o que nos apresenta uma melhor perspectiva da qualidade do trabalho de recomposição asfáltica.

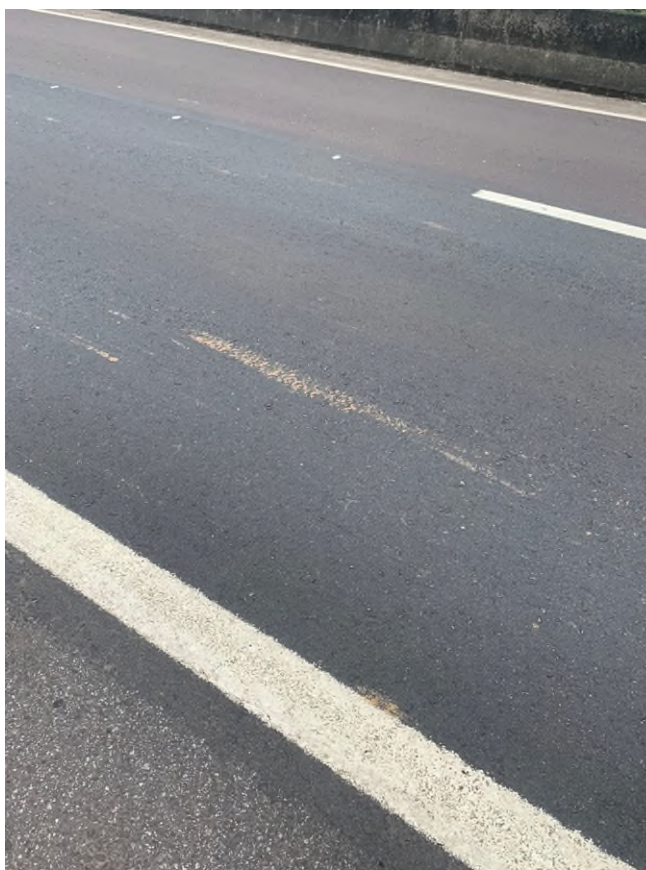
**Foto 16 – Trecho KM 81,5 com recomposição executada em meia pista**

Neste trecho, observa-se um leve desgaste do material do pavimento asfáltico e também um leve afundamento, muito provavelmente devido ao curto intervalo de tempo da cura da execução dos serviços para a liberação da pista, aliado às condições adversas do clima, pois trata-se do momento do período chuvoso do ano e ao grande fluxo de veículos pesados no local, por se tratar da proximidade de grandes indústrias de cimento e de fertilizantes na região.
