**INSTITUTO FEDERAL DE EDUCAÇÃO, CIÊNCIA E TECNOLOGIA DE SERGIPE**  
**CAMPUS ARACAJU**  
**COORDENADORIA DE ENGENHARIA CIVIL**  
**CURSO DE BACHARELADO EM ENGENHARIA CIVIL**

**ANÁLISE DA CORROSÃO ACELERADA EM ELEMENTOS DE CONCRETO**  
**ARMADO COM ADITIVO IMPERMEABILIZANTE**

**MONOGRAFIA**

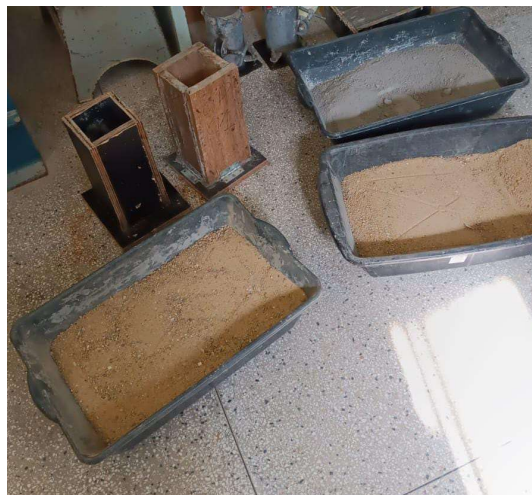
**Figura 3 - Materiais**

Para a produção do concreto utilizado na confecção dos corpos de prova, foi empregado um cimento Portland, categorizado como CP II F-32, os materiais estão dispostos na Figura 3.

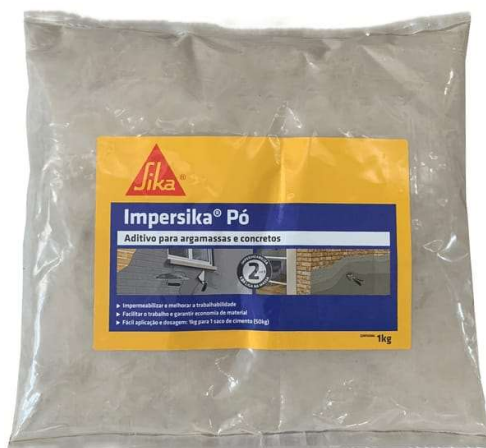
**Figura 4 - Aditivo Impermeabilizante**

Foi utilizado o ImperSika pó, que é um aditivo em pó para impermeabilizar concretos e argamassas, sua composição inclui quartzo, distearato de cálcio, carbonato de sódio, além de sais e ácidos graxos. A Figura 4 ilustra o aditivo empregado.

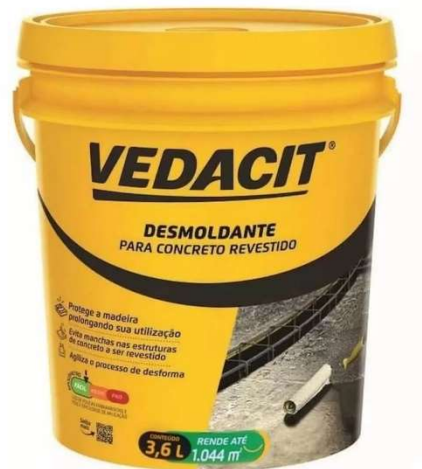
**Figura 5 - Desmoldante**

Para facilitar a retirada dos corpos de prova dos moldes foi utilizado o Vedacit desmoldante para concreto, que forma uma fina camada entre o concreto e as formas, impedindo a aderência entre ambos, sua composição é composta principalmente por emulsão de ácidos graxos. A Figura 5 apresenta o desmoldante utilizado.

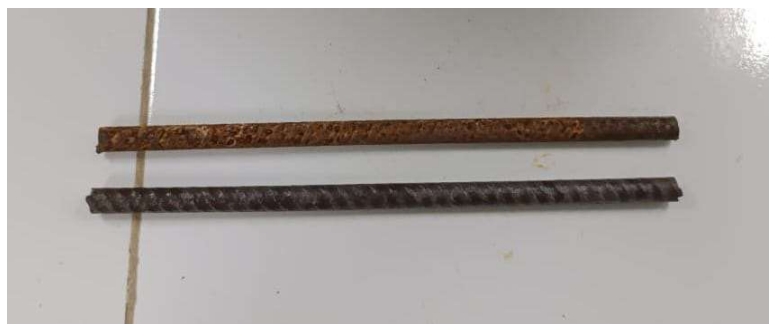
**Figura 6 - Limpeza das barras**

Inicialmente, é essencial proceder com a limpeza das barras destinadas à corrosão. Utilizando uma escova de aço, elimina-se qualquer produto oxidado ou resíduos presentes na superfície do metal, como demonstrado na Figura 6.

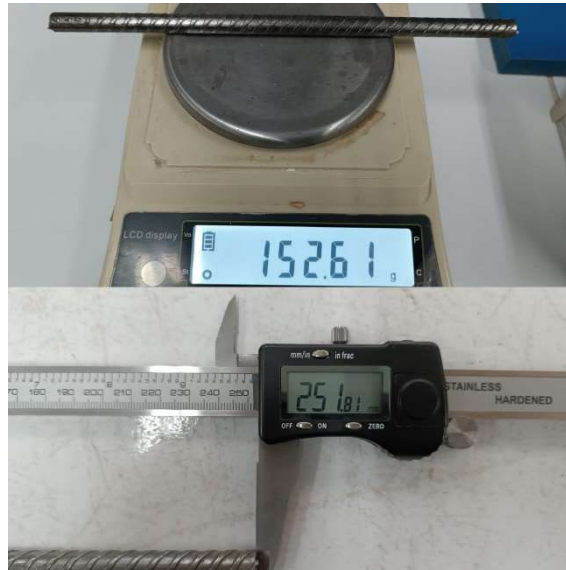
**Figura 7 - Medições do peso e comprimento da barra inicial**

Após a limpeza, as barras são pesadas, determinando-se suas massas iniciais. Adicionalmente, são realizadas medições de comprimento com o auxílio de um paquímetro, como ilustrado na Figura 7.

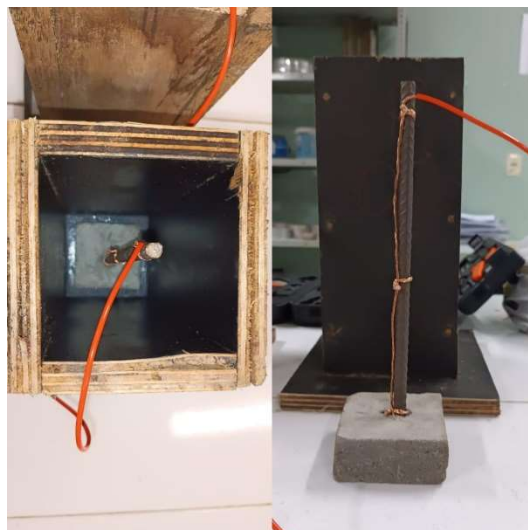
**Figura 8 - Fixação e posicionamento da barra**

Em seguida, um fio de cobre com 1,5 mm de diâmetro é desencapado e fixado ao longo de toda a extensão da barra. São posicionados apoiados, em contato com a barra, e presos nas extremidades e no centro por um pedaço de cobre, conforme descrito por Graeff (2007). O conjunto é centralizado na forma, utilizando espaçadores de concreto (cocada) com espessura determinada pelo recobrimento da armadura, que é de 25 mm para todos os corpos de prova, conforme ilustrado na Figura 08.

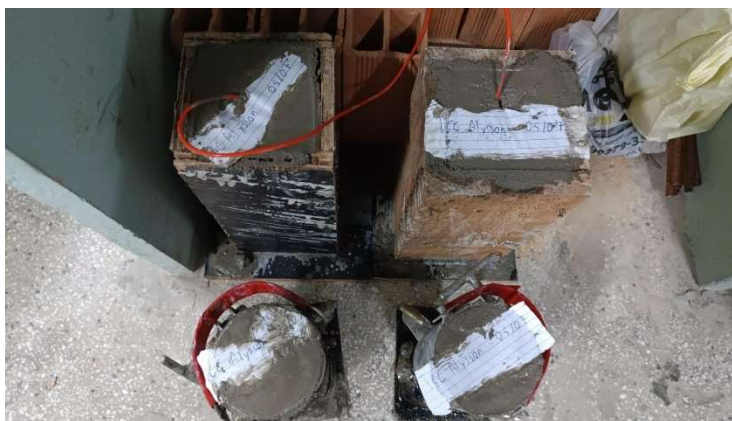
**Figura 9 - Concretagem dos corpos de prova**

Assim, após a preparação, foram confeccionados quatro corpos de prova, dois cilíndrico e dois prismático, conforme ilustrado na Figura 9. Em seguida, esses corpos de prova foram armazenados em ambiente seco, por um período de 24 e 48 horas, respectivamente, conforme orientação da norma ABNT NBR 05738 (2015). Posteriormente, realizou-se a desmoldagem, seguida pela imersão em água saturada com cal, conforme preconizado pela ABNT NBR 9479 (2006), onde todos permaneceram até atingirem a idade de 21 dias como mencionado por Graeff (2007). Após esse período, foram retirados para a execução dos ensaios de compressão e do ensaio de CAIM.

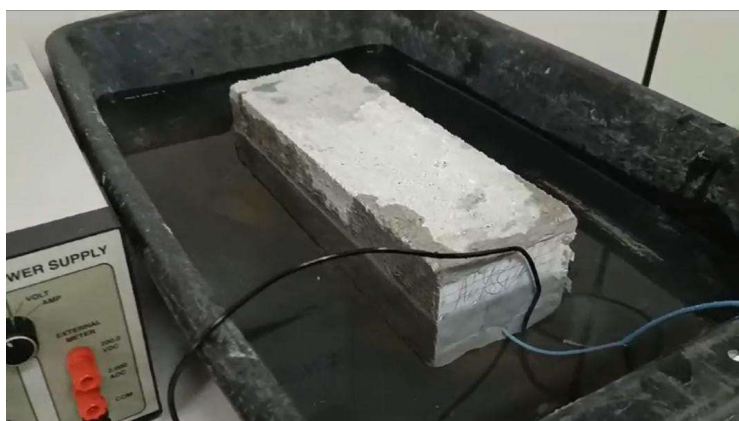
**Figura 10 - Demonstração da posição dos corpos de prova para o ensaio de CAIM**

Após realização das etapas anteriores, o ensaio de CAIM foi conduzido, no qual os corpos de prova foram parcialmente imersos em uma solução de NaCl com concentração de 35 g/l, semelhante à encontrada na água dos mares brasileiros como destacado por Graeff (2007). A altura da solução na superfície dos corpos de prova correspondeu ao meio da barra, com o objetivo de criar condições para facilitar o acesso tanto da umidade quanto do oxigênio, como ilustrado na Figura 10.

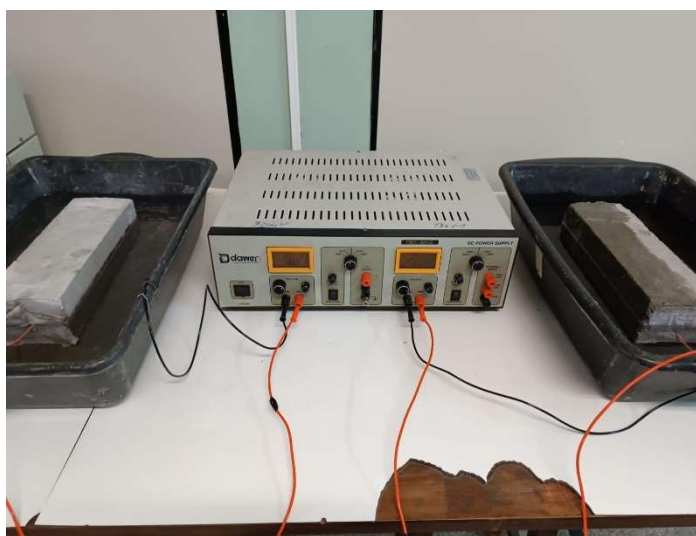
**Figura 11 - Ensaio CAIM**

Durante a moldagem das amostras, o fio de cobre (vermelho) é posicionado acima da barra de armadura, esse fio de cobre é conectado ao polo positivo da fonte de alimentação, atuando como ânodo no processo eletroquímico. Por outro lado, um segundo fio de cobre (preto) é colocado na solução e conectado ao polo negativo da fonte de alimentação, funcionando como cátodo no processo eletroquímico. Essa metodologia segue os procedimentos detalhados descritos por Torres *et al.* (2006), assim como ilustrado na Figura 11.

Em seguida, a fonte é ligada, dando início ao ensaio do processo de corrosão acelerada com uma voltagem constante de 30V com exposições de 24 e 48 horas. Neste ensaio, estão sendo analisados os efeitos da relação água-cimento e da inclusão de aditivo impermeabilizante no grau de corrosão ou na variação do diâmetro. Também o tempo estimado equivalente de exposição ambiente, ou seja, sob corrosão espontânea.

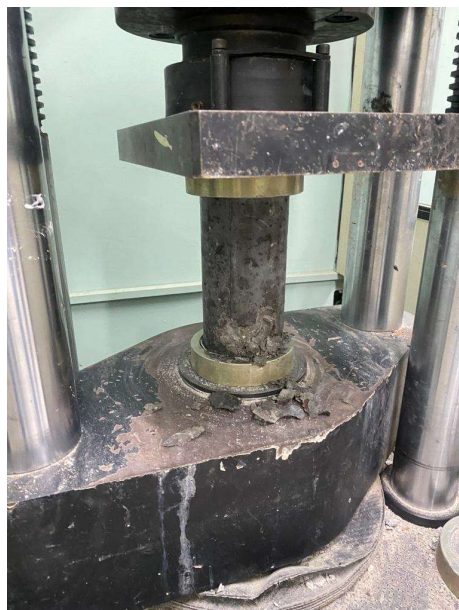
**Figura 12 - Ensaio de compressão**

Após realização das etapas anteriores, os corpos de prova são colocados na prensa hidráulica conforme estabelecido pela norma ABNT NBR 5739 (2018) que define o procedimento de ensaio de compressão de prova cilíndricos, assim com extremidades niveladas e garantindo que a carga seja aplicada uniformemente. Sua fixação cuidadosa na máquina assegura um alinhamento adequado. A prensa, então, aplica gradualmente uma carga axial sobre o corpo de prova até que ocorra a ruptura ou se atinja uma carga pré-determinada de 25 MPa tal como mostrado na Figura 12.

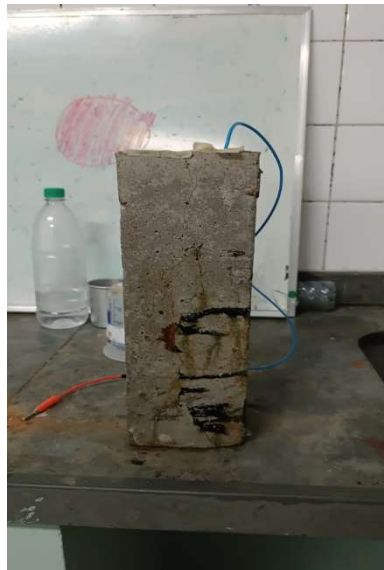
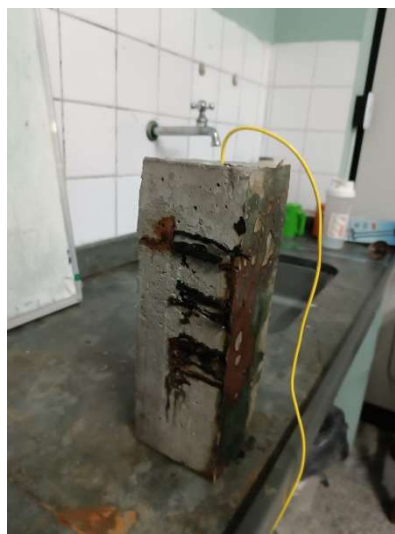
Na Figura 14 e Figura 15 a seguir, é possível observar o estado aparente de corrosão dos corpos de prova após 24 e 48 horas do ensaio, respectivamente.

**Figura 14 - Corpo de prova submetido ao ensaio de CAIM por 24 horas**

**Figura 15 - Corpo de prova submetido ao ensaio de CAIM por 48 horas**

A partir das Figura 14 e Figura 15, nota-se o extravasamento dos produtos provenientes da corrosão, por meio de rachaduras nos corpos de prova, devido a expansão da barra pela corrosão, atestando o funcionamento do experimento.

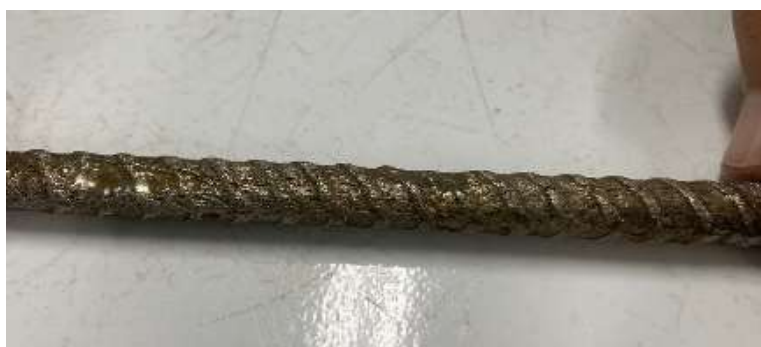
**Figura 19 - Corrosão por pites nas barras**

Nas Figura 19, é possível observar as condições das barras após o ensaio. É perceptível, principalmente, a formação de corrosão em pontos específicos ou em

pequenas áreas localizadas na superfície metálica ao longo de toda a barra. Essa corrosão é característica da corrosão por pite. Além disso, nota-se a presença de pequenas escavações com fundo arredondado e profundidade, sugerindo possivelmente uma característica associada à corrosão alveolar.
