**ANÁLISE DO SISTEMA DE DRENAGEM URBANA EM TRECHO DA AVENIDA  
EUCLIDES FIGUEIREDO, NO BAIRRO JAPÃOZINHO, ARACAJU - SE**

**MONOGRAFIA**

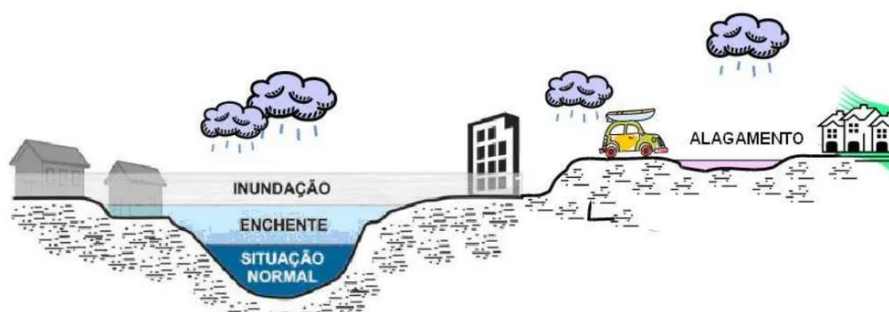
**Figura 3 - Representação dos níveis de alagamento, enchente e inundação**

A Figura 3 a seguir, exemplifica a diferença entre esses fenômenos.

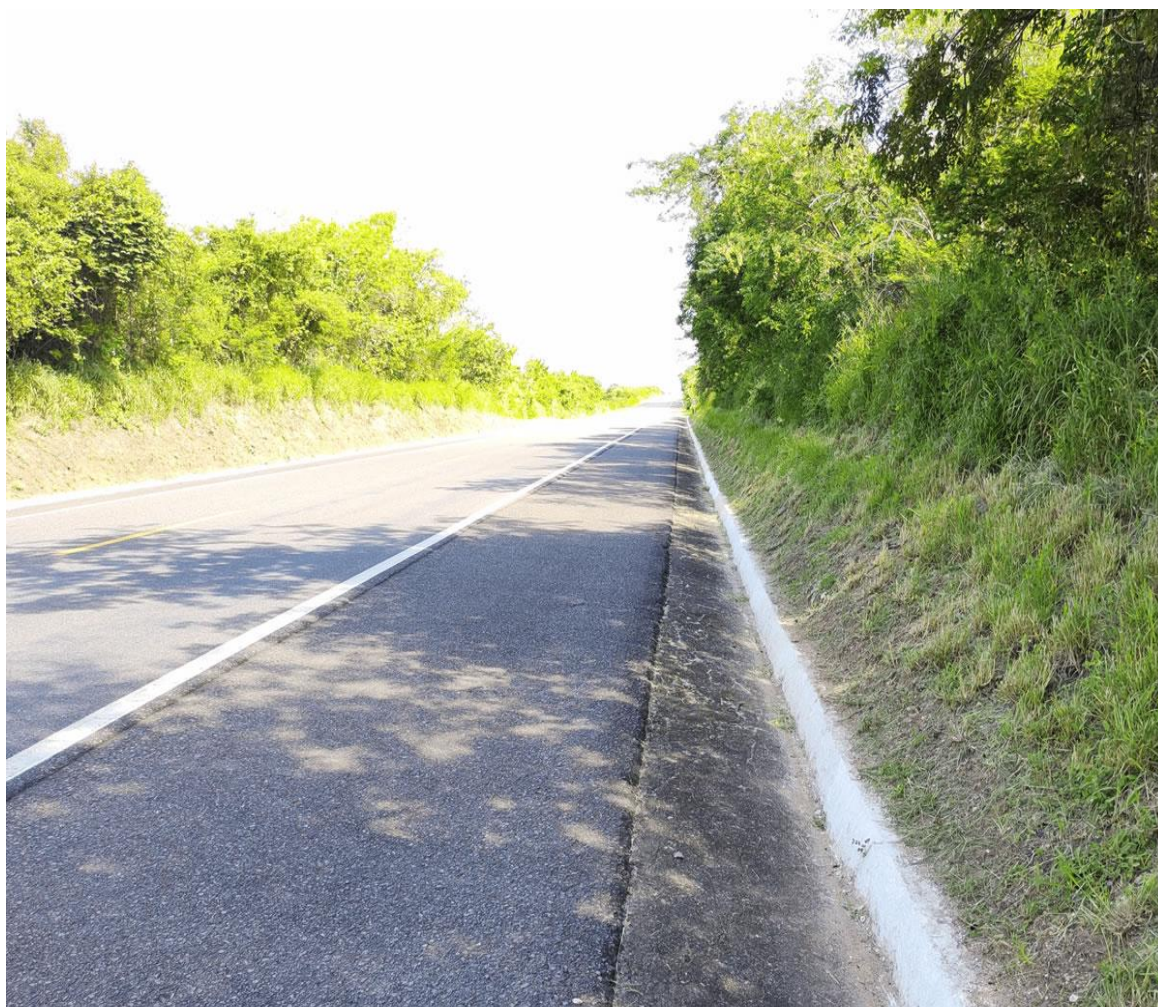
**Figura 5 - Sarjeta**

g) Sarjetas - são faixas de via pública paralelas e vizinhas ao meio-fio, como apresentado na figura 5. A calha formada é a receptora das águas pluviais que precipitam sobre as vias públicas e conduzem o escoamento para as bocas de lobo;

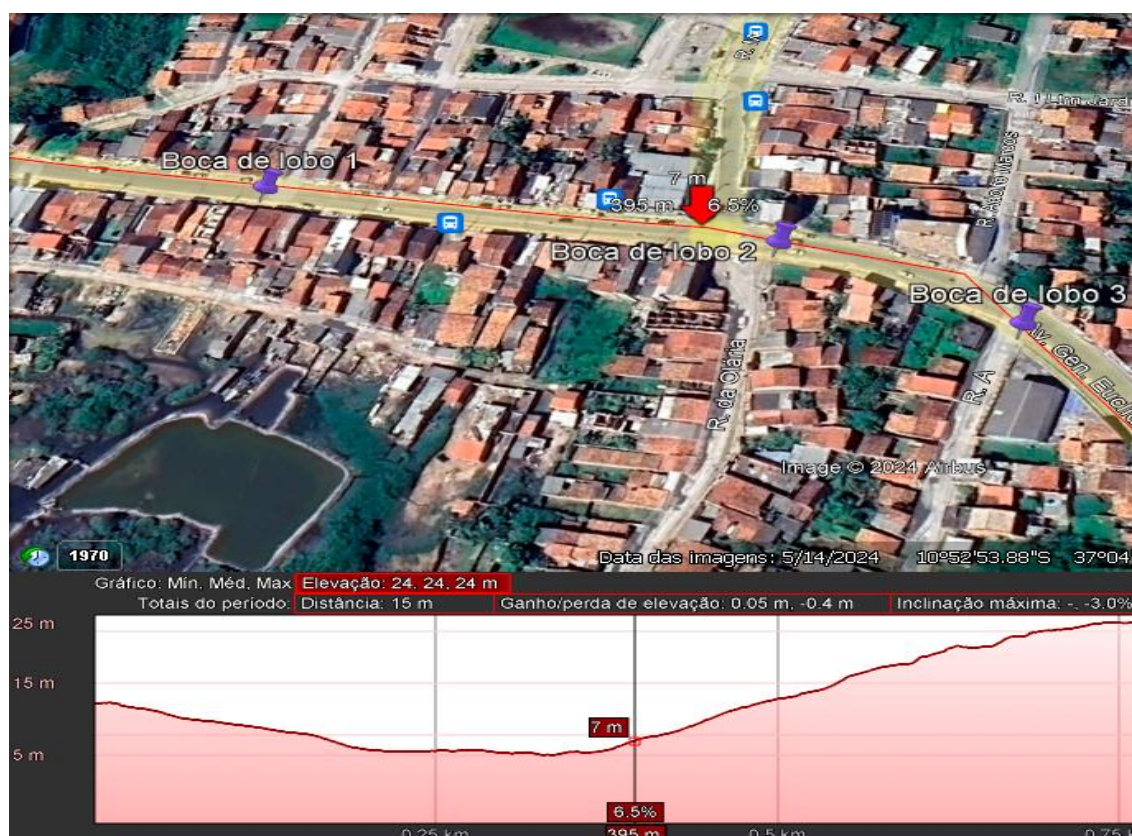
**Figura 10 - Cruzamento das Ruas M e Olaria com a Avenida Euclides Figueiredo**

Com relação as bocas de lobo, foram identificadas apenas 6 destes dispositivos para um trecho total estudado de 1.151 metros de comprimento, sendo que eles se concentram entre os trechos 1, 2, 3, e 4, que são os trechos que apresentam a maior declividade, convergindo para uma depressão no cruzamento da Avenida com a Rua Olaria ao norte e a Rua M ao sul, conforme o perfil de elevação mostrado na Figura 10 a seguir:

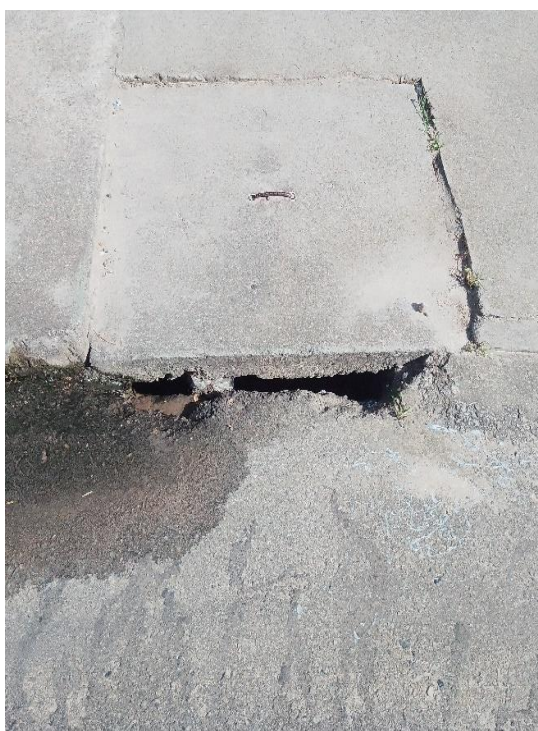
**Figura 11 - Boca de lobo com abertura reduzida devido a pavimentação**

Ainda sobre as bocas de lobo, foi verificado que 5 delas eram do tipo gaveta, o que corresponde a 83% e 1 do tipo grelha, ou seja, 17%. As principais inconformidades observadas foram: estreitamento na abertura, o que reduz a capacidade de engolimento, isso se dá pela falta de cuidados na pavimentação que se acumula na abertura da boca de lobo, diminuindo suas dimensões; a ausência de rebaixamento na entrada da boca de lobo, para facilitar a captação da água, e a presença de resíduos sólidos (lixo), que são deixados nas margens da via e acabam sendo levados pela chuva para as bocas de lobos, ocasionado obstrução e entupimento das mesmas. Também foi verificada a presença de vegetação, embora tenha sido uma ocorrência menos comum, essa situação acaba gerando os mesmos problemas das inconformidades anteriores.

Outro fator importante de se atentar durante a fase de planejamento do sistema de microdrenagem, é a distância entre as bocas de lobo. Apenas duas bocas de lobo atenderam ao critério da distância inferior a 60 metros, conforme recomendado por Tomaz (2013), as demais, ultrapassaram essa distância. Contudo, não se pode afirmar que este fato evidencia a falta de planejamento do sistema de microdrenagem, pois para chegar em tal afirmação, seria necessário a realização de estudo mais aprofundado visando elaborar o dimensionamento da rede de drenagem.

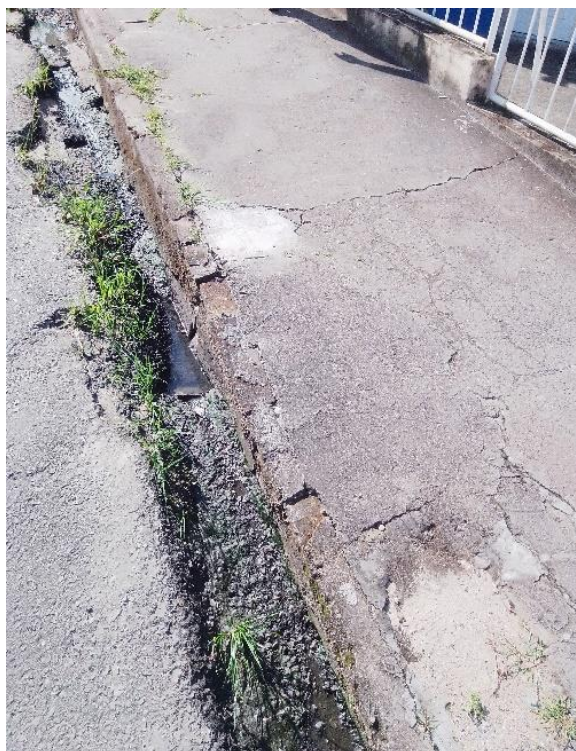
**Figura 14 - Valeta entre o meio fio e o pavimento**

Já em relação as sarjetas, não foi possível identificar a existência das mesmas durante o levantamento, pelo menos, não como previstas na literatura. Em alguns trechos foi observado entre o pavimento e o meio fio, valetas onde havia água escorrendo, mas nada uniforme que pareça uma sarjeta projetada para atender a drenagem da via. Os estudos de Dias (2023) e Andrade (2023) reafirmam que esse é um problema bastante observado em boa parte das vias estudadas, e ocorre por diversos fatores, como falta de manutenção dos meios fios, que acabam se deteriorando e danificando a estrutura das sarjetas, bem como por constantes recapeamentos das vias sem um projeto que vise preservar as características

originais do sistema de drenagem existente. E além disso, é possível observar a presença de vegetação nessas valetas, fato que atrapalha o bom funcionamento do dispositivo de drenagem, como mostrado na Figura 14.

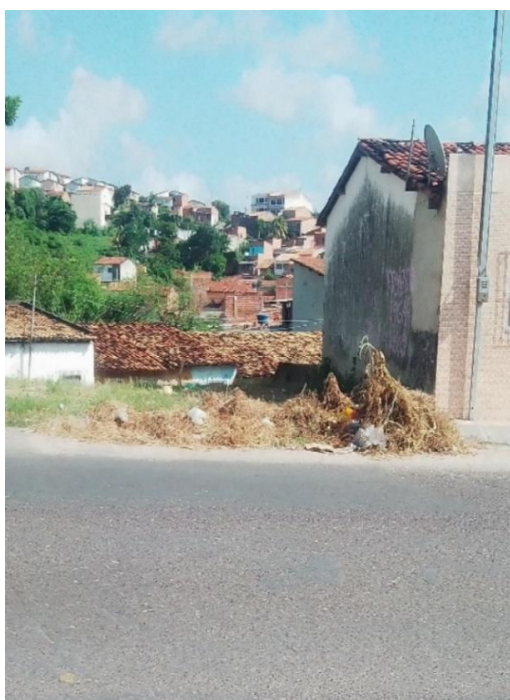
**Figura 15 - Descarte irregular de resíduos de vegetação**

Dessa forma foi possível notar que havia a presença de resíduos sólidos (lixo) em boa parte dos trechos estudados, seja nas calçadas, no pavimento da via, em terrenos baldios e nas bocas de lobo. Explicitando que ainda há uma cultura de se “jogar lixo na rua” por parte da população, como exposto nas Figuras 15 e 16, prática que leva ao mau funcionamento da rede de drenagem.

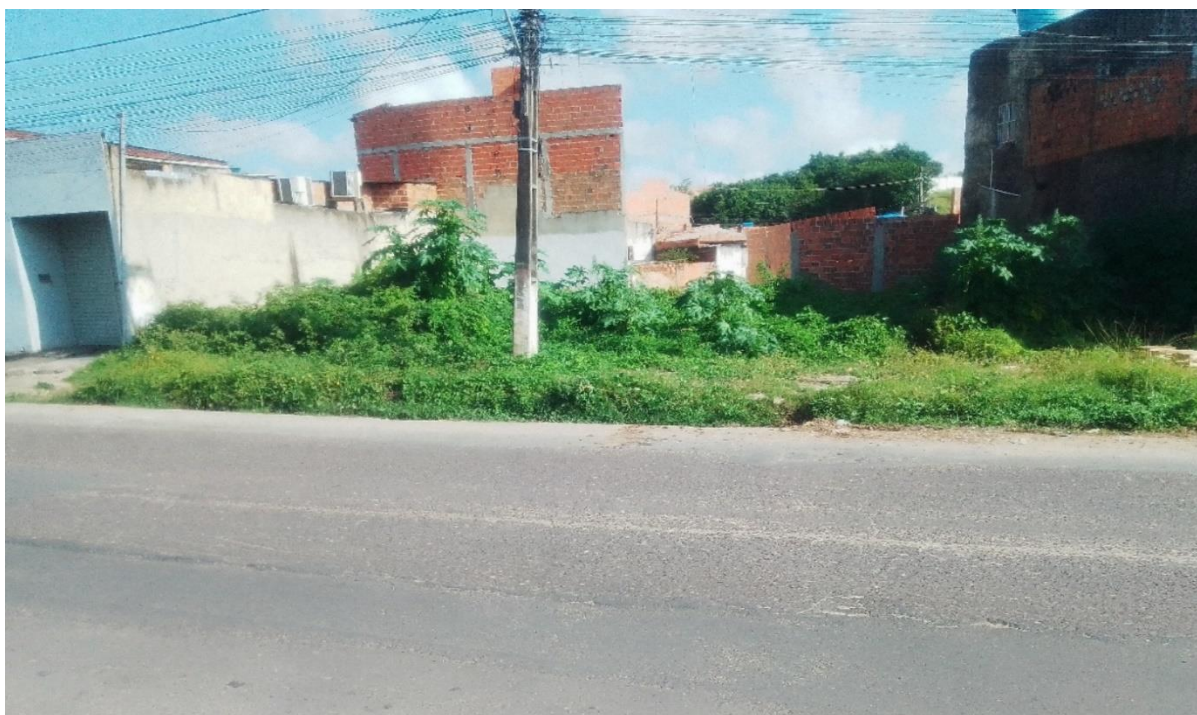
**Figura 17 - Terreno baldio tomado pela vegetação**

Tratando-se da problemática da degradação física do terreno, foi verificada a existência de terrenos baldios ao longo da via, os quais, estavam tomados por vegetação e sem um cercamento adequando, dessa maneira alguns eram usados como depósito de lixo, e em outros a vegetação invadia a via, o que leva a obstrução do escoamento de água, aumentando a probabilidade de alagamentos. Na Figura 17 é apresentando um exemplo de terreno baldio tomado pela vegetação, inclusive a vegetação invadindo o passeio e a margem da via.

Situações como essa se repetem em outros trechos da avenida, e assim, acabam virando pontos de acumulação de água parada, contribuindo como vetores de propagação insetos e outros animais causadores de doenças. Essas questões se mostraram não ser exclusivas da região objeto desse estudo. Brito (2020), Campos (2018) e Dias (2023) em seus estudos, também encontraram as mesmas problemáticas, explicitando a presença constante de tais situações nas vias públicas de nossas cidades.

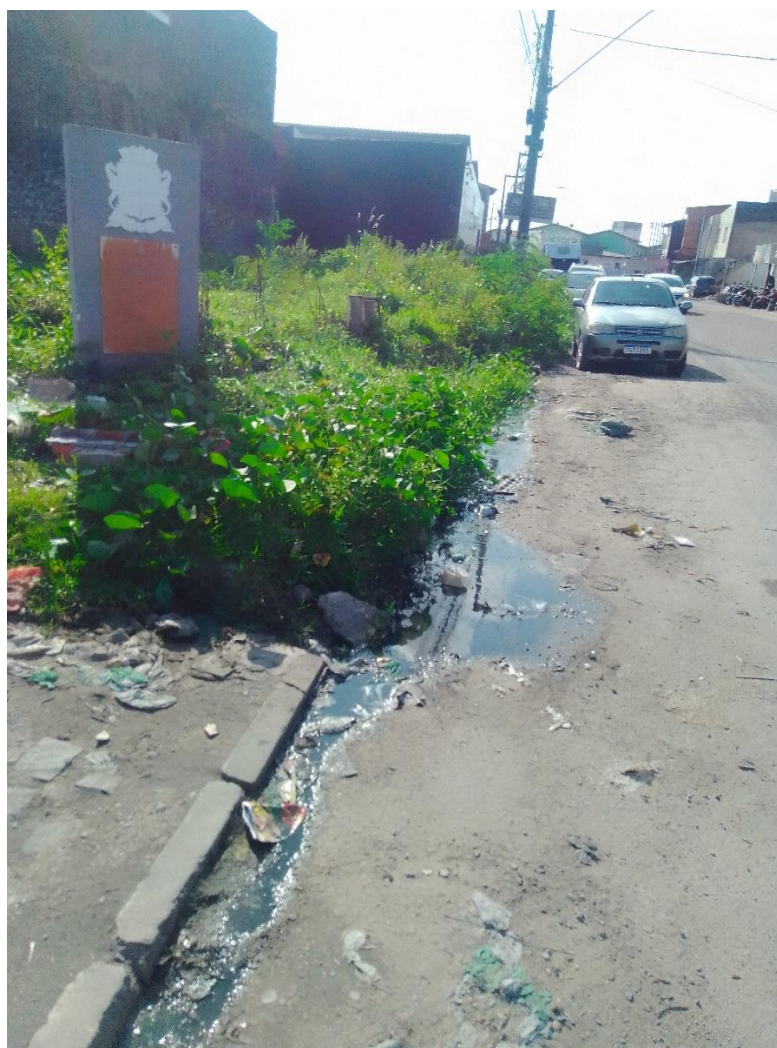
**Figura 18 - Esgoto a céu aberto e lixo espalhado na via**

Outra problemática observada durante essa pesquisa, foi a interação inadequada com esgoto nos elementos de drenagem. É comum, mesmo com rede de esgoto na avenida, as residências possuírem canalizações de esgotamento despejando diretamente na via, como pode ser visto na Figura 18. Há trechos em que o esgoto e a lama correm continuamente, principalmente em locais onde há terreno baldio.

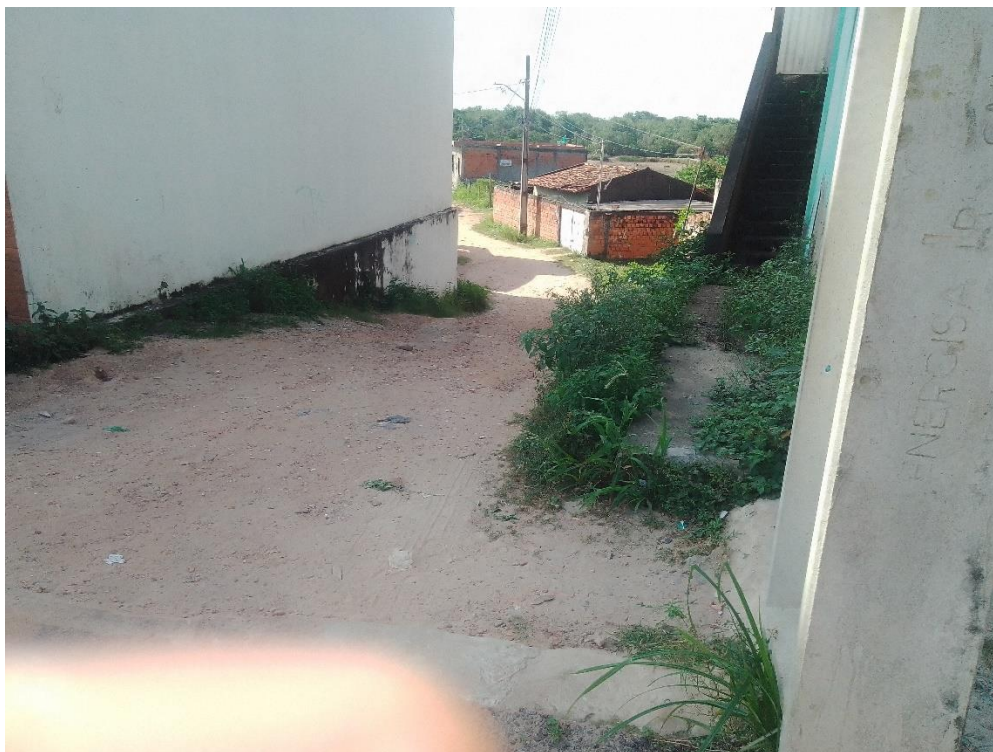
**Figura 19 - Acesso da Av. Sergipe do Norte sem pavimentação**

Já no que tange a erosão da pavimentação das vias de acesso ocasionada pelo escoamento superficial, não foi observada nenhuma anomalia preocupante. Porém, conforme ilustrado na Figura 19, há uma via na margem norte da avenida, cujo acesso e a própria via não possuem pavimentação, e como a cota de nível da referida via é

mais baixa em relação a avenida Euclides Figueiredo, ela está sob potencial risco de erosão em eventos de chuvas volumosas.
