## **IMPACTOS DOS RESÍDUOS SÓLIDOS LANÇADOS NA MICRODRENAGEM URBANA: UMA ABORDAGEM EM PONTOS SUSCETÍVEIS A ALAGAMENTOS EM ARACAJU/SE**

IMPACTS OF SOLID WASTE ON URBAN MICRO DRAINAGE: AN APPROACH IN POINTS SUSSIBLE TO FLOODING IN ARACAJU/SE

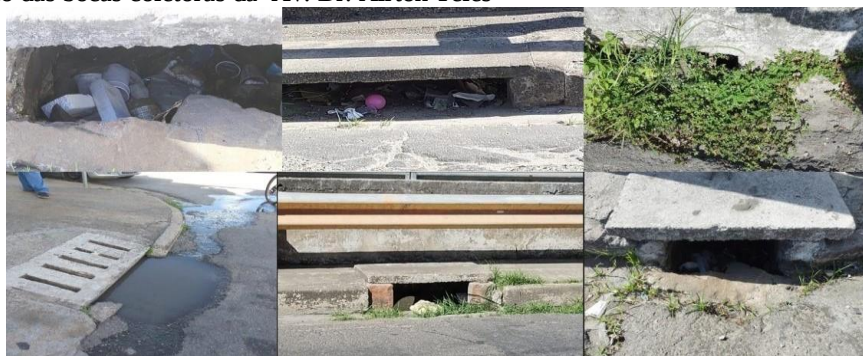
**Figura 06.** Situação das bocas coletoras da Av. Dr. Airton Teles

Analisando os Gráficos 5 e 6, percebe-se que a maioria das bocas coletoras (52,4%) encontra-se com resíduos, sendo 40,5% parcialmente obstruída, e 11,9% totalmente obstruídas. Dessas, a maioria (42,1%) está obstruída por dois tipos de resíduos. Plástico foi o resíduo mais encontrado (50,0%) e os menos encontrados foram a latas de alumínio (4,8%) e concreto da tampa quebrada (4,8%). A Figura 6 ilustra algumas bocas coletoras encontradas durante a visita.

O cenário verificado nas avenidas analisadas, configura-se em uma situação bastante preocupante, visto que à falta de eficiência na coleta de lixo, falta de limpeza urbana e má disposição dos resíduos pela população somados a ocorrência de precipitações intensas, podem gerar um acúmulo muito grande de resíduos nas redes de drenagem.

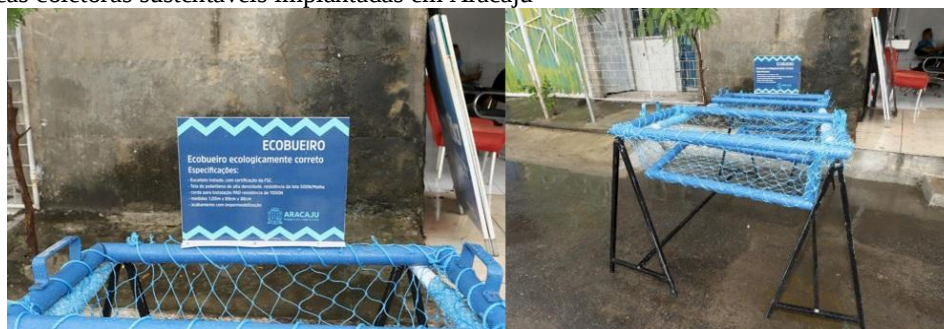
**Figura 07.** Bocas coletoras sustentáveis implantadas em Aracaju

Uma das ações que vem sendo implantadas em Aracaju, no sentido de atenuar o impacto dos resíduos na rede de drenagem urbana é a implantação de bocas coletoras sustentáveis. De acordo com Silva Júnior et al (2024) as bocas coletoras sustentáveis, são construídas com uma “peneira” de ferro ou outro material, que dão passagem para a água que vem da superfície e retém os resíduos sólidos arrastados pela chuva, evitando que entrem na rede de drenagem urbana. Evitam transtornos para a população, prevenindo alagamentos, e sendo uma solução ecologicamente inovadora para o descarte irregular de lixo, o qual pode ser carregado diretamente para canais e rios. O uso do

equipamento contribui também com a saúde pública, uma vez que não permite que o acúmulo de lixo chegue até a rede, canais, rios e mangues (Prefeitura Municipal de Aracaju, 2022).

Segundo a Prefeitura Municipal de Aracaju (2022), o projeto dos “ecobueiros” em Aracaju, que trata a cerca da construção e implantação das bocas coletoras sustentáveis, foi elaborado no ano de 2022. Após algum tempo de monitoramento, foi constatado que alguns pontos tinham acúmulos de lixo, por se tratar de locais mais vulneráveis, como pontos de descartes irregulares e com mercados próximos. Inicialmente foi elaborado um projeto para que 70 pontos da cidade fossem contemplados com o sistema, e até o ano de 2023 tinham sido instaladas 22 bocas coletoras na Cidade. O material utilizado na fabricação foi o eucalipto tratado e corda de polietileno (Figura 07), sendo que, para cada local de implantação, foi necessário realizar ajustes para a fabricação. Durante a realização desse trabalho não foi informado a quantidade de resíduos coletados até o momento.

A implantação de bocas coletoras sustentáveis é uma ação adequada, e espera-se que sua

efetivação traga resultados positivos, reduzindo a quantidade de resíduos que chegam a rede de drenagem urbana; sendo indicado um monitoramento constante para identificar quais pontos são mais críticos com relação ao volume de resíduos coletados, servindo de base para outras ações.
