**CURSO DE BACHARELADO EM ENGENHARIA CIVIL**

**PROPOSTA DE UM MODELO PARA ELABORAÇÃO DE RELATÓRIO DE  
INSPEÇÃO EM BARRAGENS DE TERRA**

**MONOGRAFIA**

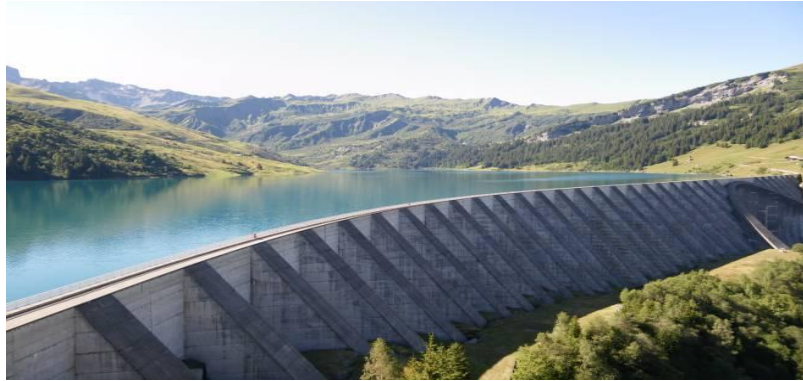
**Figura 4 - Barragem de concreto com contrafortes**

geralmente se inclina para fora cerca de  $45^\circ$ . Essas faces inclinadas e os contrafortes têm a função de transferir a força da água para baixo, em direção às fundações da barragem que necessitam ser resistentes (SÓRIA, 2008; CRISTINA et al., 2023).

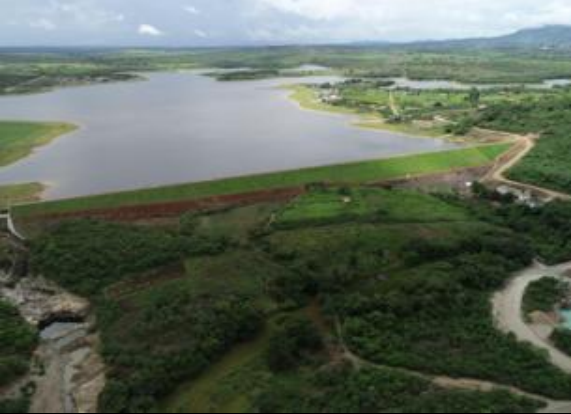
| Relatório Fotográfico | |
|---|---|
| <div>Foto 1 - Barragem Governador João Alves Filho</div> <div></div> <div>Fonte: CODERSE (2023).</div> | <p>A Foto 1 apresenta uma imagem feita por drone da barragem Governador João Alves Filho.</p> |

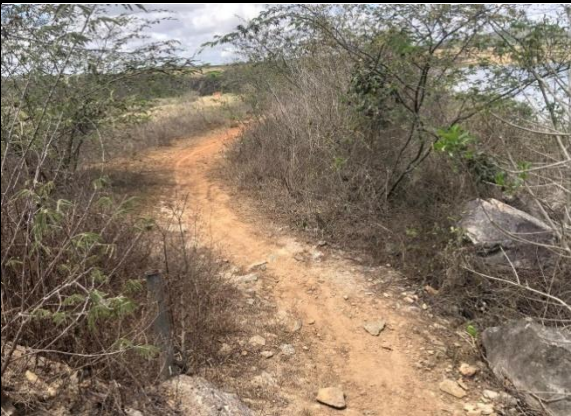
| Relatório Fotográfico | |
|---|---|
| <div>Foto 2 - Acesso à barragem</div> <div></div> <div>Fonte: Autora (2025).</div> | <p>A Foto 2 ilustra o caminho de acesso à crista da barragem.</p> |

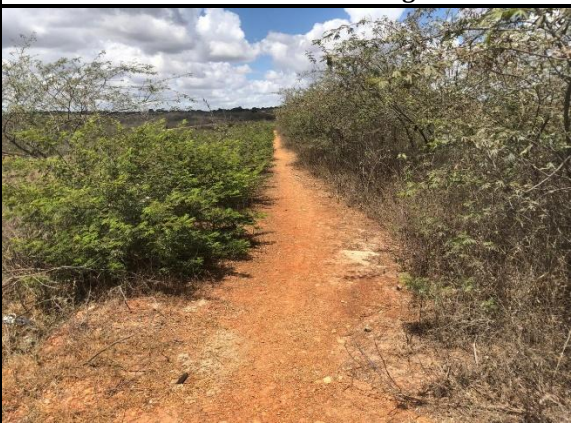
| Relatório Fotográfico | |
|---|---|
| <div>Foto 3 - Crista da barragem</div> <div></div> <div>Fonte: Autora (2025).</div> | <p>Um aspecto crítico identificado foi o crescimento exponencial de vegetação arbustiva e arbórea, com diâmetros superiores a 30 cm, na estrutura do coroamento (crista de barramento), conforme ilustrado na Foto 3.</p> |

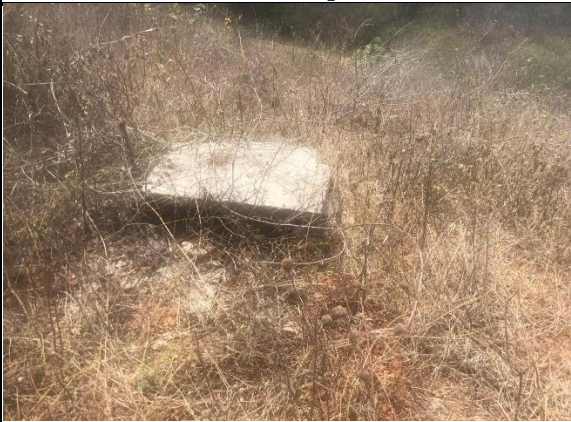
| Relatório Fotográfico | |
|---|---|
| <div>Foto 4 - Caixa do piezômetro</div> <div></div> <div>Fonte: CODERSE (2023).</div> | <p>A Foto 4 ilustra a caixa onde está instalado um piezômetro para medição das poropressões da barragem.</p> |

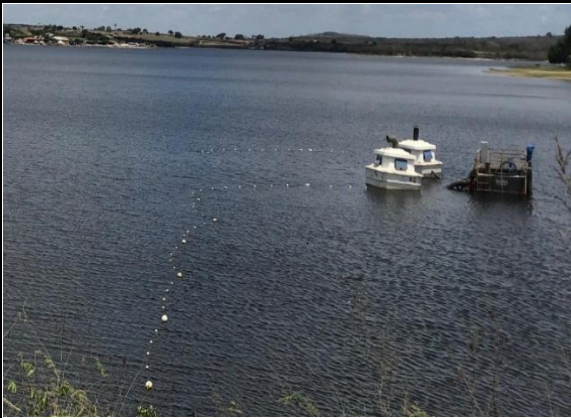
| Relatório Fotográfico | |
|---|---|
| <div>Foto 5 - Tomada d'água</div> <div></div> <div>Fonte: Autora (2025).</div> | <p>A Foto 5 ilustra a estrutura de tomada d'água da barragem.</p> |

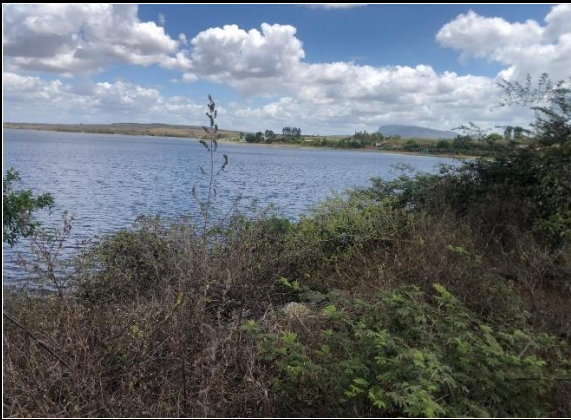
| Relatório Fotográfico | |
|---|---|
| <div>Foto 6 - Vegetação no talude de montante</div> <div></div> <div>Fonte: Autora (2025).</div> | <p>A presença e o crescimento de vegetação arbustiva e arbórea, com diâmetros superiores a 30 cm, também foram observados no talude de montante, conforme demonstrado pela Foto 6.</p> |

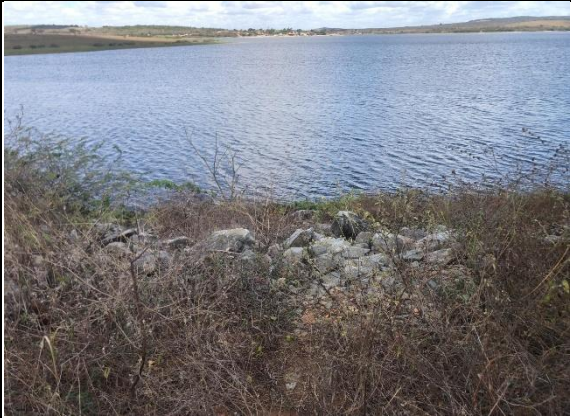
| Relatório Fotográfico | |
|---|---|
| <p><b>Foto 7 - Rip-rap do talude de montante</b></p> | <p>A Foto 7 mostra uma parte do rip-rap que está sendo afetada pelo crescimento excessivo de vegetação na área.</p> |

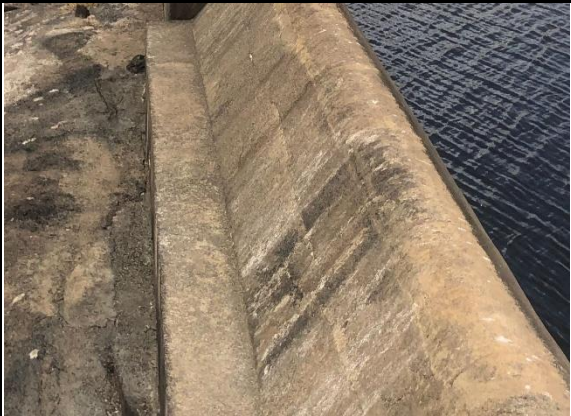
| Relatório Fotográfico | |
|---|---|
| <p><b>Foto 8 - Cavitação no vertedouro</b></p> | <p>Na inspeção do vertedouro, constatou-se a presença de ranhuras e desníveis, causados por alterações no fluxo natural da água e pela ocorrência de pontos de cavitação. Essas condições resultam em manchas e desgastes acentuados, como ilustrado na Foto 8. Tais evidências destacam a necessidade de intervenções corretivas para mitigar o processo de deterioração e assegurar a funcionalidade e segurança da estrutura.</p> |

| <b>Categoria</b> | <b>Problema</b> | <b>Situação</b> | <b>Magnitude</b> | <b>Nível de perigo</b> | <b>Nº da Foto</b> |
|---|---|---|---|---|---|
| Sangradouro/Vertedouro | Deterioração da superfície do concreto | PC | P (Pequena) | 1 - Atenção | 8 |

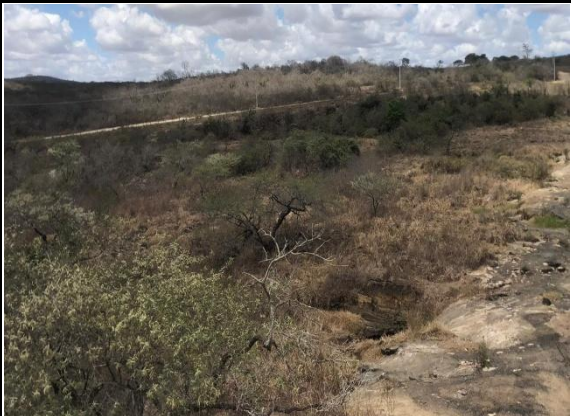
| Relatório Fotográfico | |
|---|---|
| <p><b>Foto 9 - Vegetação no talude de jusante</b></p> | <p>A presença e o crescimento exponencial de vegetação arbustiva e arbórea é o talude de jusante, conforme ilustrado pela Foto 9.</p> |

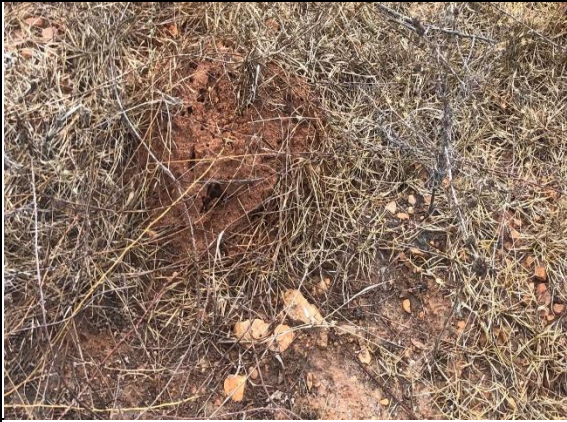
| <b>Relatório Fotográfico</b> | |
|---|---|
| <p><b>Foto 10 - Formigueiros</b></p> <p>Fonte: CODERSE (2023).</p> | <p>Outro fato evidenciado na inspeção foi o aparecimento de formigueiros na estrutura da barragem, tal como ilustrado na Foto 10.</p> |

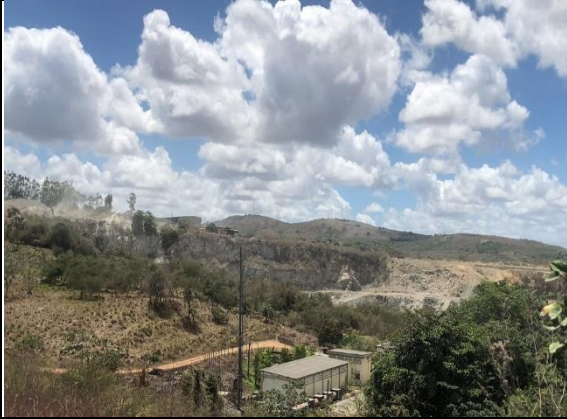
| <b>Relatório Fotográfico</b> | |
|---|---|
| <p><b>Foto 11 - Pedreira de gnaiss</b></p> <p>Fonte: Autora (2025).</p> | <p>A presença de uma pedreira de gnaiss nas proximidades da barragem está causando vibrações na estrutura, conforme se observa na Foto 11, representando um risco adicional que precisa ser gerenciado para garantir a estabilidade e segurança da estrutura e das suas áreas adjacentes.</p> |

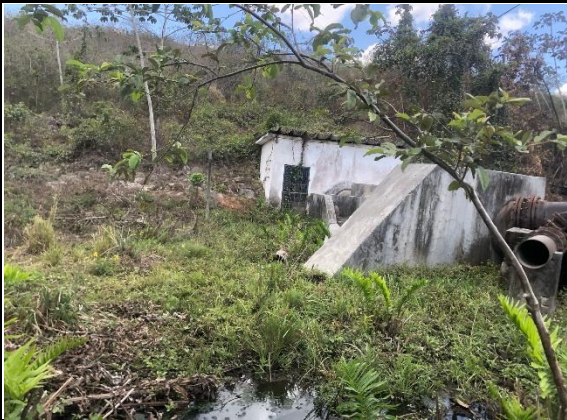
| <b>Relatório Fotográfico</b> | |
|---|---|
| <p><b>Foto 12 - Acesso da galeria</b></p> <p>Fonte: Autora (2025).</p> | <p>Durante a visita de inspeção não foi possível acessar a galeria devido ao acúmulo de vegetação arbustiva e arbórea, que pode ser observada na Foto 12.</p> |
