**ANÁLISE DA VARIAÇÃO DE CICLOS DE CARGA E DESCARGA EM VIGAS
ARMADAS COM GFRP UTILIZANDO A TEORIA DO DANO CONCENTRADO**

MONOGRAFIA

Trabalho de Conclusão de Curso II
apresentado ao Instituto Federal de Sergipe
como pré-requisito para a obtenção do grau
de Bacharel em Engenharia Civil.

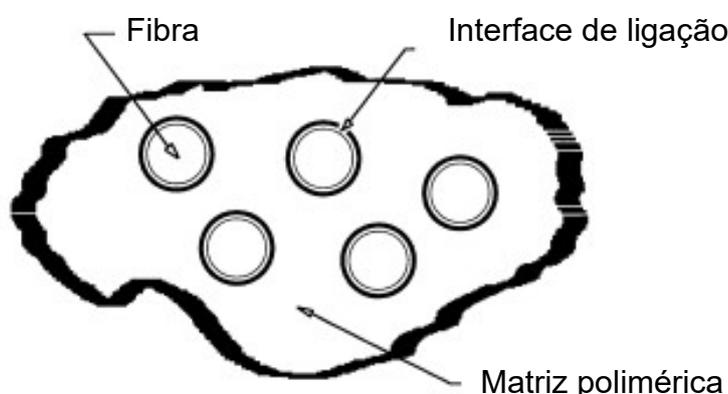
O GFRP ou Polímero Reforçado com Fibra de Vidro, é um material compósito que consiste em fibras de vidro impregnadas em uma matriz de polímero como mostra a Figura 01. Essas fibras de vidro fornecem resistência e rigidez ao material, enquanto o polímero atua como uma matriz que transfere cargas entre as fibras e protege-as contra danos mecânicos e ambientais (Dalfré; Mazzu, 2020).

Figura 01. Interface entre a fibra e a matriz polimérica

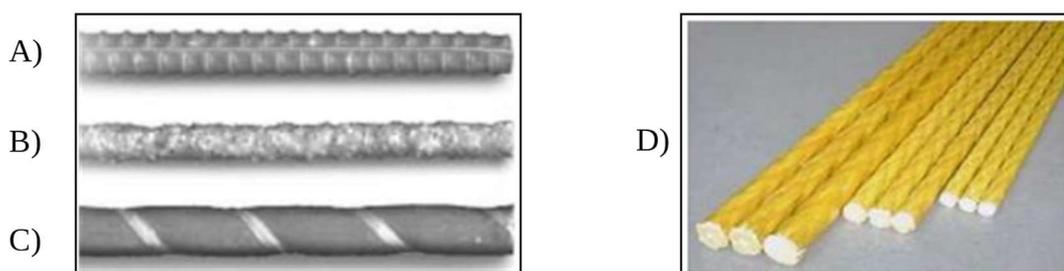
Devido ao seu processo de fabricação, as barras de GFRP possuem diferentes perfis superficiais. Os mais comuns são: superfície arenosa, filetes helicoidais e superfície enrolada. Entre esses, o perfil que mais se assemelha em relação ao aspecto visual às barras de aço é a que possui a superfície enrolada (Figura 02).

- A) Nervurado
- B) Revestido com areia
- C) Enrolado e Revestido com areia
- D) Trançado com fibra

Figura 02. Superfície das barras de GFRP.

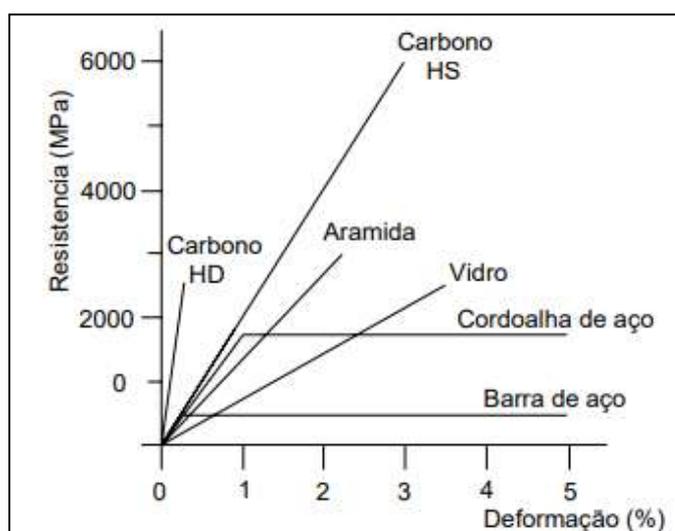
Segundo o ACI 440.1R (2015), as barras de FRP, quando submetidas a carregamentos de tração, não apresentam comportamento dúctil (escoamento) antes da ruptura. O comportamento das barras consiste em uma relação de Tensão-deformação linearmente elástica possuindo ruptura abrupta, como é apresentado da Figura 03.

Figura 03. Diagrama tensão x deformação do aço e de alguns tipos de FRP.

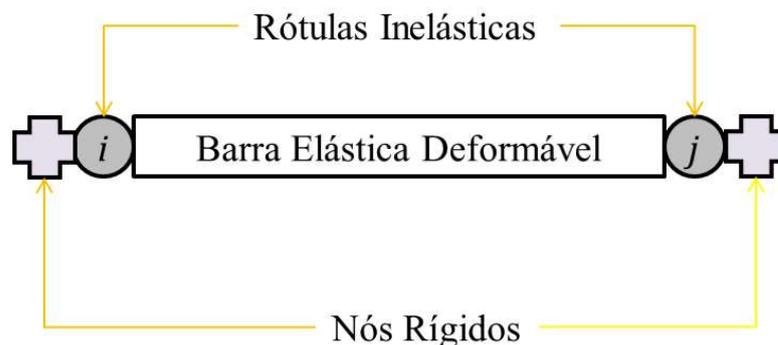
Para modelar não linearmente estruturas de concreto armado usando a teoria do dano concentrado, deve-se assumir que os fenômenos inelásticos ocorrem nas rótulas plásticas nas extremidades do elemento estrutural. O elemento é considerado um pórtico com comportamento elástico linear, mas com duas rótulas inelásticas, como mostrado na Figura 04.

Figura 04. Elemento de barra.

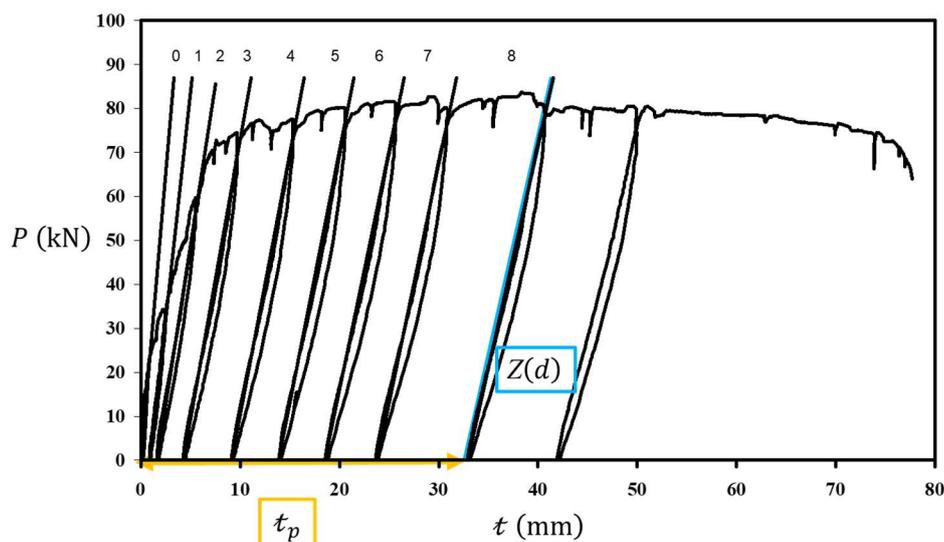
A evolução do dano em um elemento estrutural de concreto pode ser rastreada por meio de ciclos sucessivos de carga e descarga, permitindo uma análise detalhada do comportamento do material ao longo do tempo. Este processo é exemplificado no experimento realizado por Flórez-López *et al.* (2015), que demonstra como o dano se acumula progressivamente em resposta a carregamentos repetidos. Os resultados deste experimento, apresentados na Figura 05, fornecem uma visão abrangente de como o dano se desenvolve e se distribui no concreto, oferecendo informações valiosas para a compreensão e previsão da durabilidade e integridade estrutural.

Figura 05. Gráfico força x deslocamento
 Fonte: Adaptado de Flórez-López *et al.* (2015).

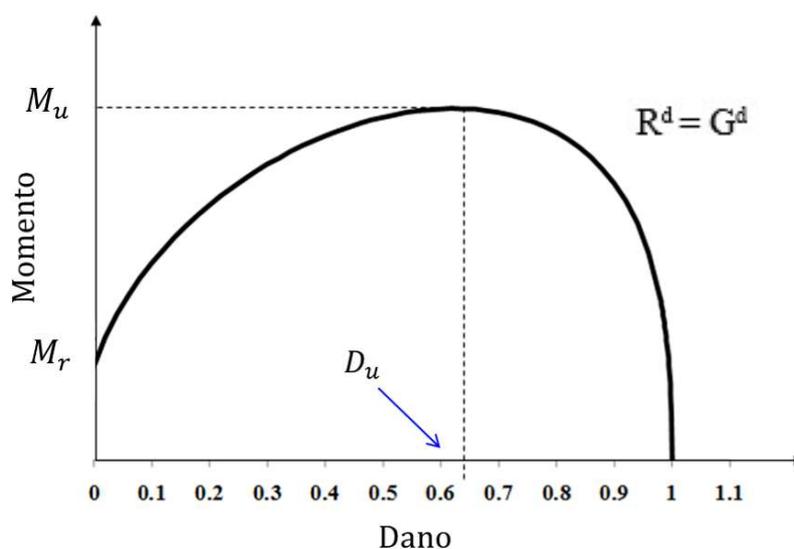
O dano no concreto armado inicia-se logo após o momento de fissuração M_r , quando começam a aparecer as primeiras microfissuras na estrutura. À medida que o carregamento aumenta, o dano se intensifica progressivamente até atingir o valor máximo, conhecido como dano último D_u , que corresponde à ruptura da peça, e que pode chegar a valores próximos de 0,63 (Flórez-López *et al.*, 2015). A representação gráfica dessa evolução por meio de um gráfico "Momento versus Dano" permite visualizar com clareza o comportamento da estrutura sob carregamento, como exemplificado na Figura 06.

Figura 06. Gráfico momento x dano
 Fonte: Adaptado de Flórez-López *et al.* (2015)

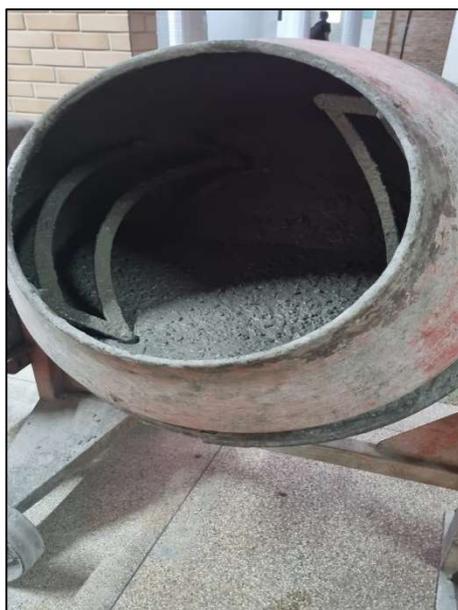
O concreto utilizado no estudo foi dosado com um traço de 1:1,46:1,85:0,5 (cimento:areia:brita:água), buscando garantir uma composição adequada para os ensaios. Os materiais utilizados foram caracterizados, apresentando massas específicas de 2,65 g/cm³ para a areia, 2,61 g/cm³ para a brita basáltica e 3,14 g/cm³ para o cimento Portland CP II-F 32. A mistura do concreto foi realizada no laboratório de materiais do IFS, em uma betoneira móvel de 400 litros, como mostra a Figura 07. Para a dosagem dos materiais, foi necessária a utilização de uma balança de precisão com capacidade de 200 kg.

Figura 07. Processo de mistura do concreto.

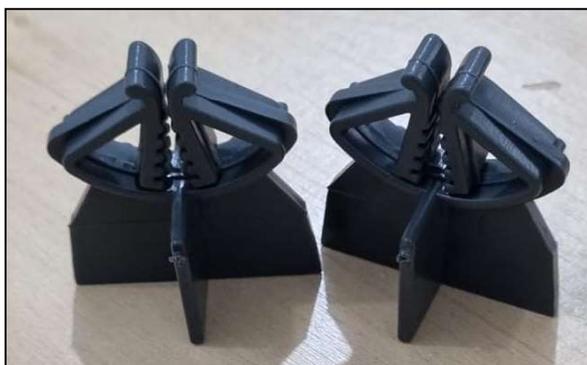
Para garantir o cobrimento, foram utilizados espaçadores plásticos de 25 mm na armadura (Figura 08). Além disso, com a finalidade de facilitar na etapa de desmolde das vigas, as formas de madeira passaram por aplicações de desmoldante. Para garantir o adensamento do concreto o operador realizou a compactação de maneira manual com a utilização de uma barra metálica aplicando 25 golpes por camada, sendo dividido em três, totalizando 75 golpes.

Figura 08. Espaçadores plástico.

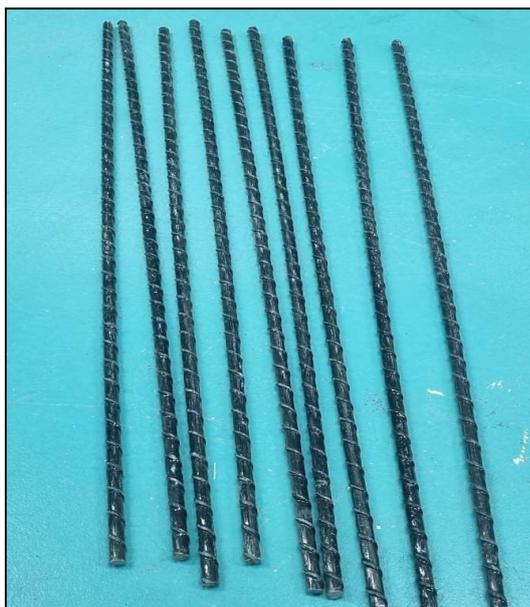
As armaduras das vigas utilizadas no estudo foram confeccionadas especificamente para esta pesquisa e possuem diâmetro de \varnothing 8,00 mm conforme a Figura 09. Elas foram adquiridas com recurso próprio em uma loja online, por falta de disponibilidade no mercado local. Isso evidencia o cuidado com a especificidade dos materiais para garantir a precisão dos ensaios e resultados.

Figura 09. Barras de GFRP.

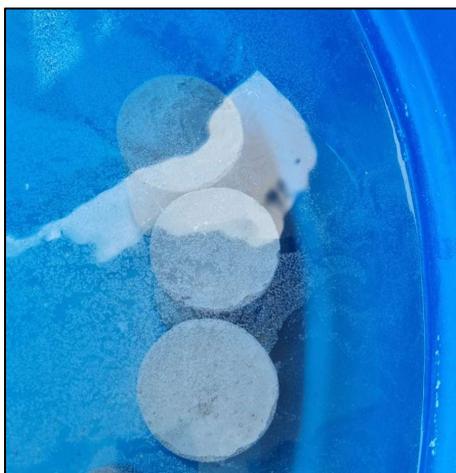
Também foram confeccionados 3 corpos de prova cilíndricos para cada grupo conforme a ABNT NBR 5738:2015 – Concreto – Procedimento para moldagem e cura de corpos de prova, para a realização de ensaio de resistência a compressão do concreto aos 28 dias conforme a recomendação da ABNT NBR 5739:2018 - Ensaio de compressão de corpos de prova cilíndricos, onde os mesmos permaneceram submersos em água potável para o processo de cura por 28 dias, como mostra a Figura 10.

Figura 10. Processo de cura dos corpos de prova cilíndrico.

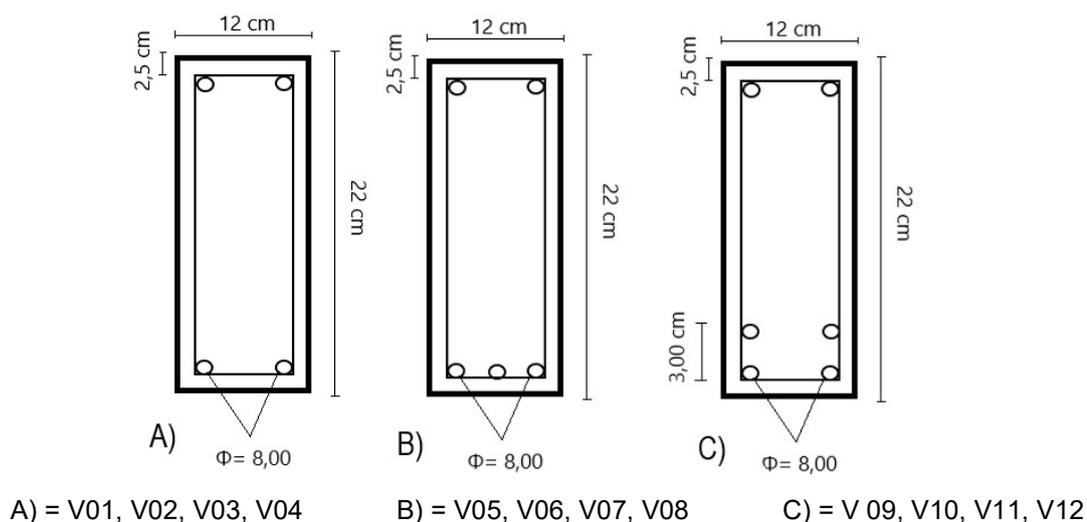
Foram confeccionadas quatro vigas com quatro barras de GFRP, quatro vigas com cinco barras, e quatro vigas com seis barras. Essa variação visa avaliar o impacto da quantidade de armadura no comportamento estrutural das vigas, seguindo rigorosamente todas as diretrizes normativas aplicáveis. A armadura longitudinal utilizada foi de estribos pré-fabricados de aço CA-60, com dimensões de 17x7 cm, sendo os mais comuns no mercado local (Figura 11).

Figura 11. Detalhamento das Vigas.

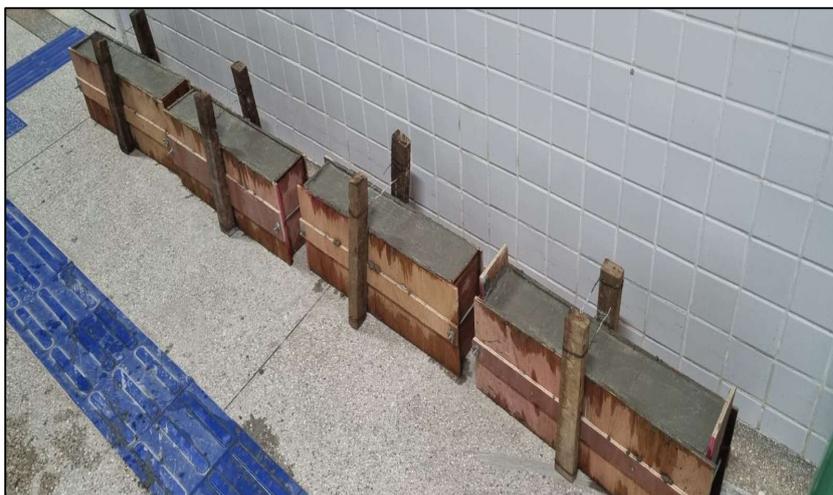
O procedimento de concretagem dos corpos de prova ocorreu da seguinte forma: as vigas foram moldadas seguindo as diretrizes da NBR 12655:2022 – Concreto de cimento Portland – Preparo, controle, recebimento e aceitação - Procedimento. Foram executadas três camadas, com 25 golpes em cada uma, para o adensamento do concreto. A utilização de espaçadores plásticos de 25 mm tem como finalidade garantir o cobrimento das armaduras. Após o desmolde, as vigas passaram por um processo de cura, que ocorreu com ciclos de molhagem em dias alternados até completar o período total de 28 dias, como pode ser observado nas Figuras 12 e 13.

Figura 12. Moldagem dos corpos de prova prismáticos.

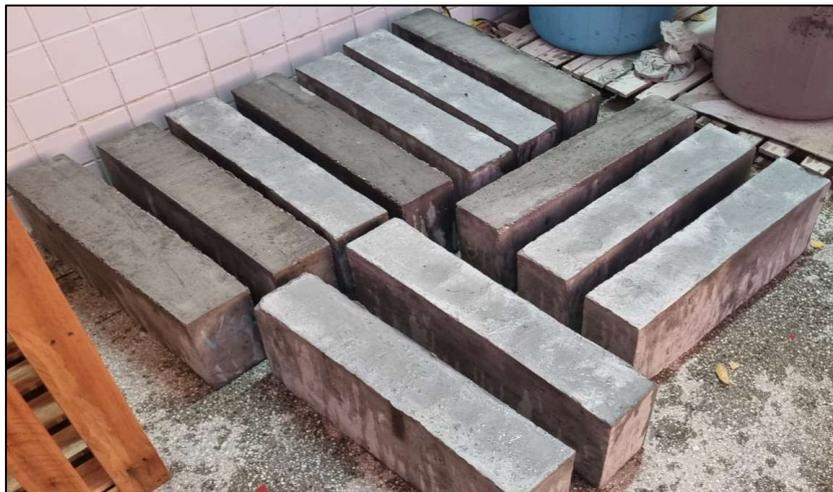
Figura 13. Processo de cura dos corpos de prova prismáticos.

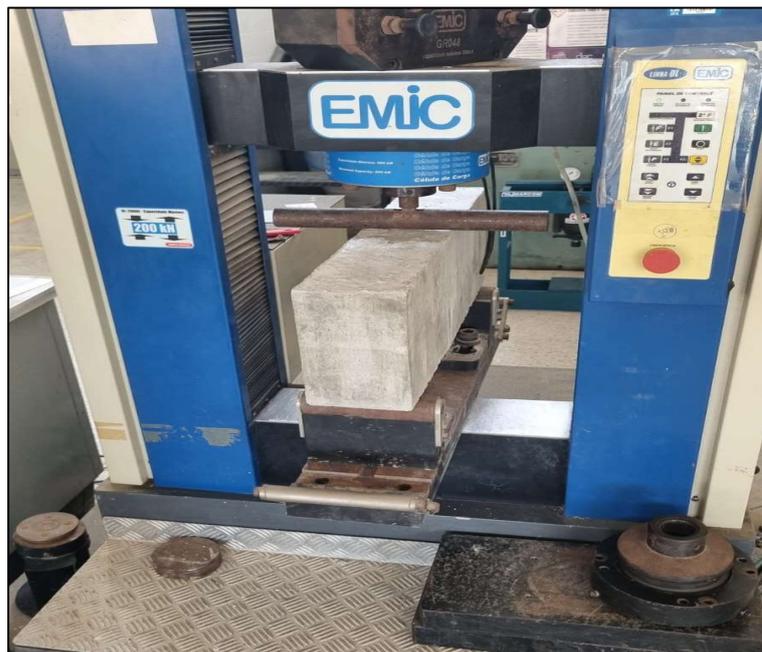
Inicialmente, estavam previstas a realização de ensaios com 12 vigas, sendo 4 corpos de prova para cada tipo de armadura. No entanto, durante as tentativas iniciais de realizar os ensaios no IFS (Instituto Federal de Sergipe), surgiram dificuldades técnicas que impossibilitaram a execução adequada dos testes com os três primeiros corpos de prova. Devido à falta de equipamentos específicos e à impossibilidade de realizar os testes nas condições desejadas, a análise foi realizada com 9 vigas, que foram então ensaiadas nas instalações da UFS (Universidade Federal de Sergipe), onde os recursos necessários estavam disponíveis para a condução dos testes (Figura 14). Esse ajuste no número de vigas ensaiadas não comprometeu a validade dos resultados.

Figura 14. Ensaio de Flexão a três pontos

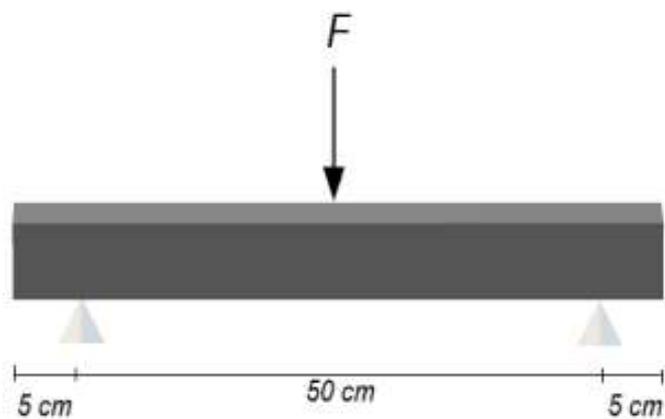
Esta etapa consiste na realização dos ensaios de carregamento cíclico. As vigas foram submetidas a ciclos de carga e descarga controlados, o que proporcionou uma obtenção de resultados mais precisos acerca da deformação e deslocamento do elemento estrutural, permitindo observar a evolução do dano e o comportamento das barras de GFRP sob condições de serviço simuladas. O ensaio foi conduzido em 6 ciclos, com cargas chegando em 10 kN, 25 kN, 40 kN, 55 kN e 70 kN, sendo o último ciclo realizado até a ruptura das vigas. A esquematização do ensaio está apresentada na Figura 15.

Figura 15. Esquematização do ensaio de flexão a três pontos

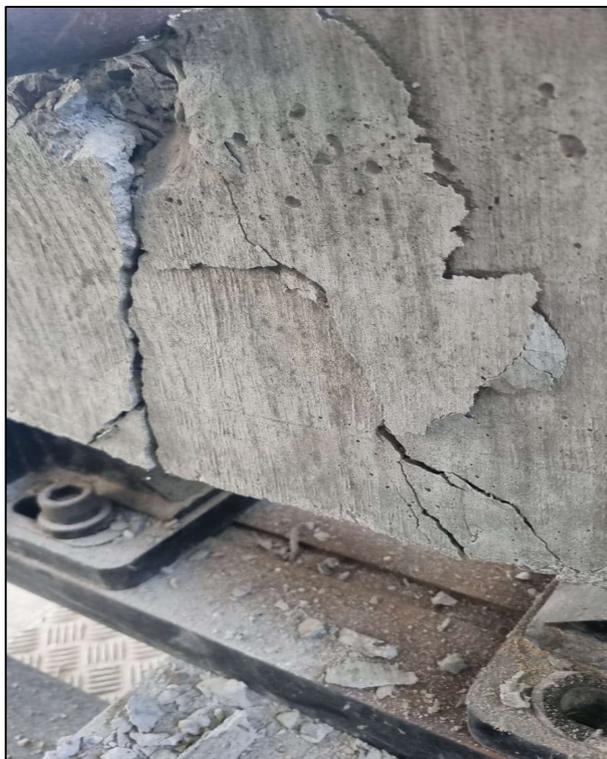
A análise da falha na tensão de ruptura das vigas armadas com GFRP foi realizada com base nos ensaios de carregamento cíclico, onde foram observadas as deformações progressivas até a ruptura final das vigas. Durante os ensaios, as vigas foram submetidas a ciclos de carga, com a tensão aumentando gradualmente até atingir o ponto de ruptura. A falha foi identificada quando as vigas não conseguiram

suportar a carga aplicada, resultando em fissurações significativas e, eventualmente, a ruptura total da estrutura, como mostra a Figura 16.

Figura 16. Ruptura do corpo de prova

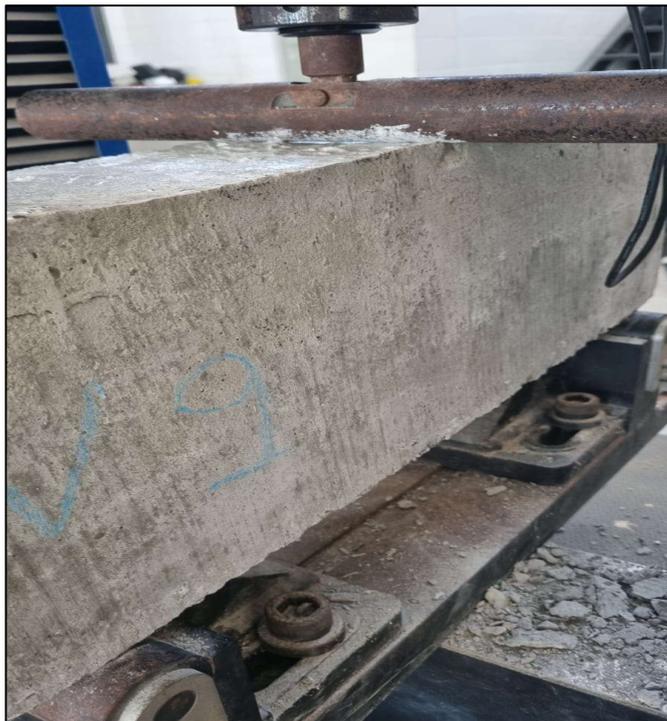
As Figuras 17 e 18 ilustram os corpos de prova antes e depois da falha, mostrando as áreas críticas de fissuração e a propagação do dano durante os ciclos de carga. Essas observações são cruciais para entender como as barras de GFRP se comportam sob tensões elevadas e como o material responde ao carregamento cíclico.

Figura 17. Corpo de prova antes da realização do ensaio
Fonte: Autor (2025)

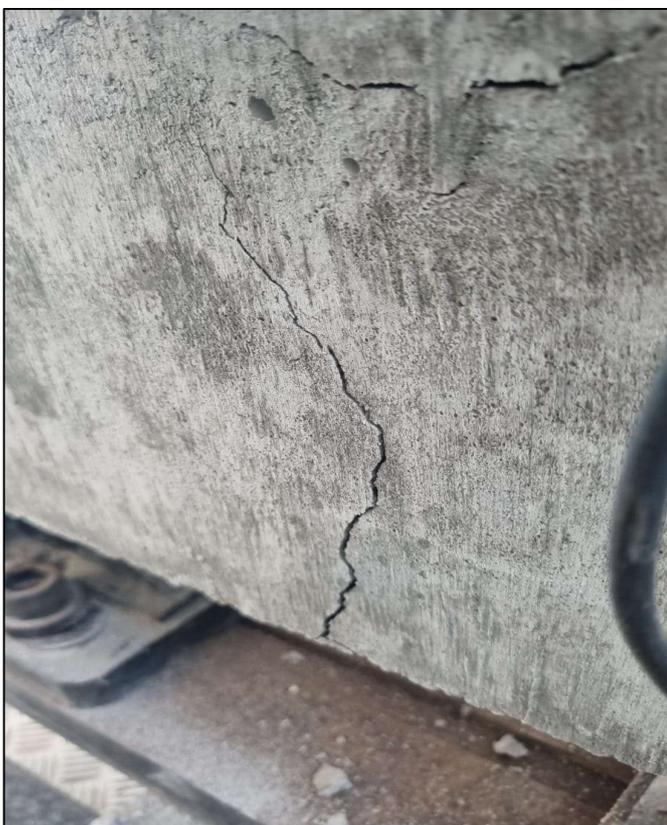
Figura 18. Corpo de prova durante a realização do ensaio
Fonte: Autor (2025)

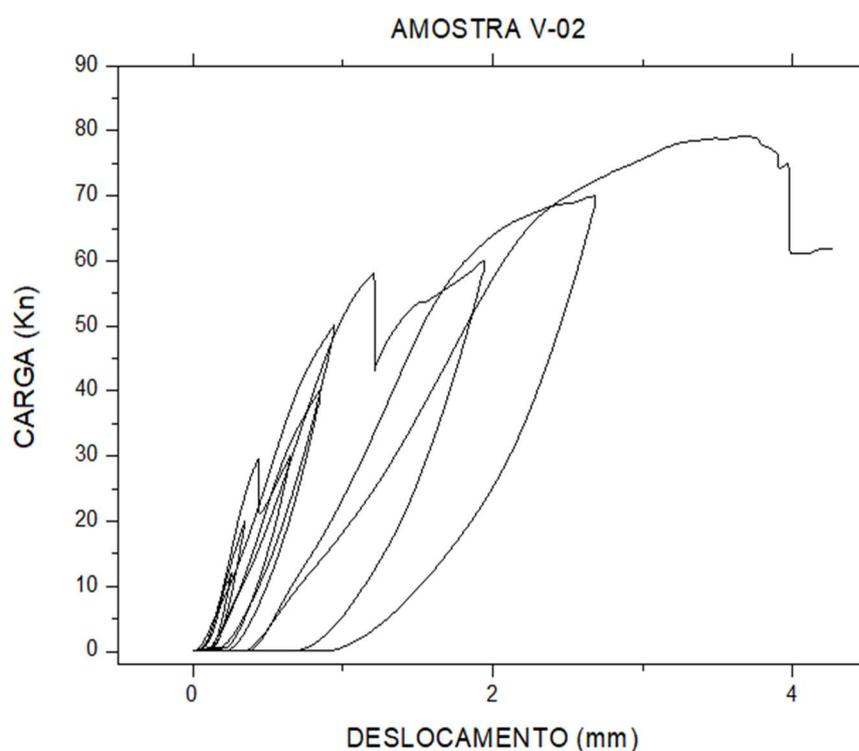
O resultado dos ciclos de carregamento mostrou-se sobreposto, conforme ilustrado na Figura 19, o que dificultou a visualização e análise detalhada dos dados. Por essa razão, optou-se por utilizar apenas os três últimos ciclos anteriores à ruptura das vigas, visando uma melhor clareza na leitura dos resultados (Figura 20). Além disso, para os cálculos, o primeiro ciclo de cada corpo de prova foi individualizado para determinar o valor de E_0 , proporcionando um parâmetro inicial mais preciso para a análise do comportamento das vigas sob carga.

Figura 19. Gráfico completo do ensaio da Viga v-02

A partir das informações apresentadas na Figura 19, é possível determinar o valor do dano nos ciclos por meio da Equação 1.

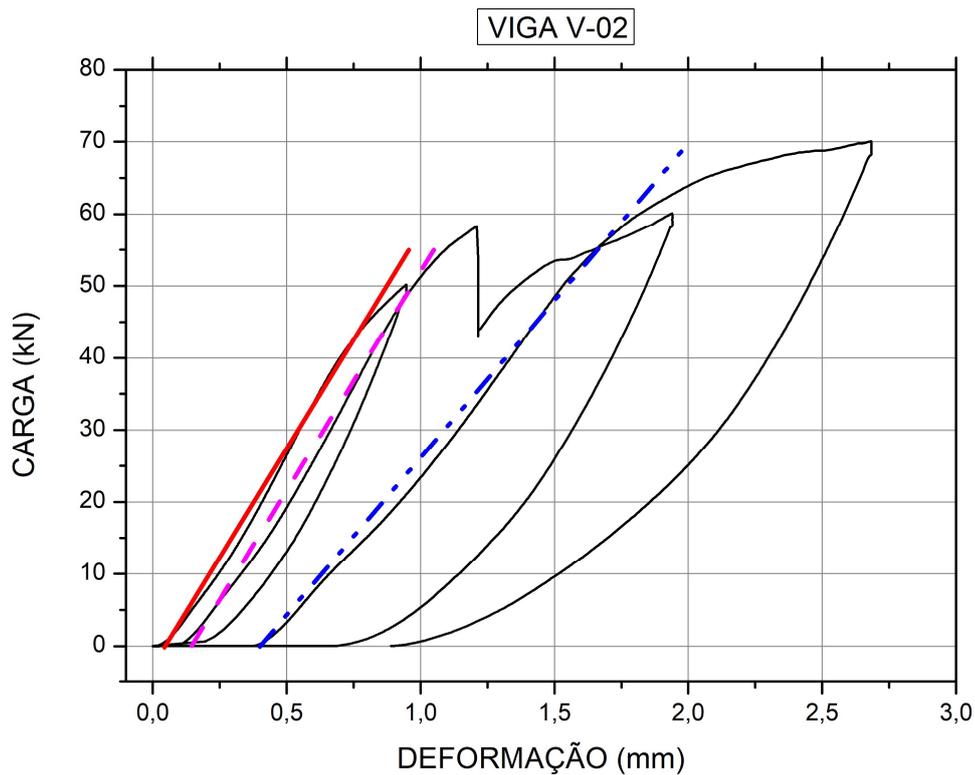
Figura 20. Gráfico com as retas de inclinação da Viga v-02
