**AVALIAÇÃO DAS FICHAS DE VERIFICAÇÃO DE SERVIÇO DE CONCRETAGEM**  
**DE SISTEMA DE PAREDE DE CONCRETO PARA MITIGAR AS**  
**MANIFESTAÇÕES PATOLÓGICAS EM EDIFÍCIOS RESIDENCIAIS**

Trabalho de Conclusão de Curso apresentado  
ao Instituto Federal de Sergipe, como pré-  
requisito para a obtenção do grau de Bacharel  
em Engenharia Civil.

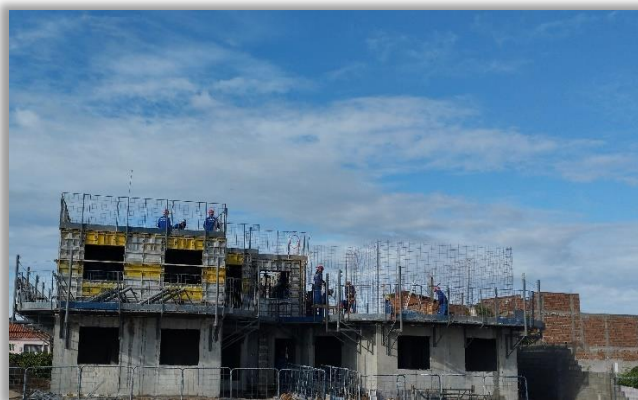
Figura 1 – Execução do SEPCA

O SEPCA é amplamente conhecido e utilizado em programas sociais como o MCMV e propício também a sua regulamentação a partir de 2012 pela ABNT, vem se tornando um dos principais sistemas construtivos da atualidade. No Brasil, antes mesmo de ser normatizado, o SEPCA começou a ser utilizado nas décadas de 70 e 80, após a inspiração nos sistemas construtivos Gethal “Construções industrializadas em concreto celular” e Outinord “Construções industrializadas em concreto convencional”, porém, sem muita ênfase devido às limitações financeiras e falta de repetições dos empreendimentos na época de acordo com Missurelli e Massuda (2009). Na Figura 1 é apresentado o SEPCA no qual é possível notar o uso das fôrmas metálicas e suas armaduras.

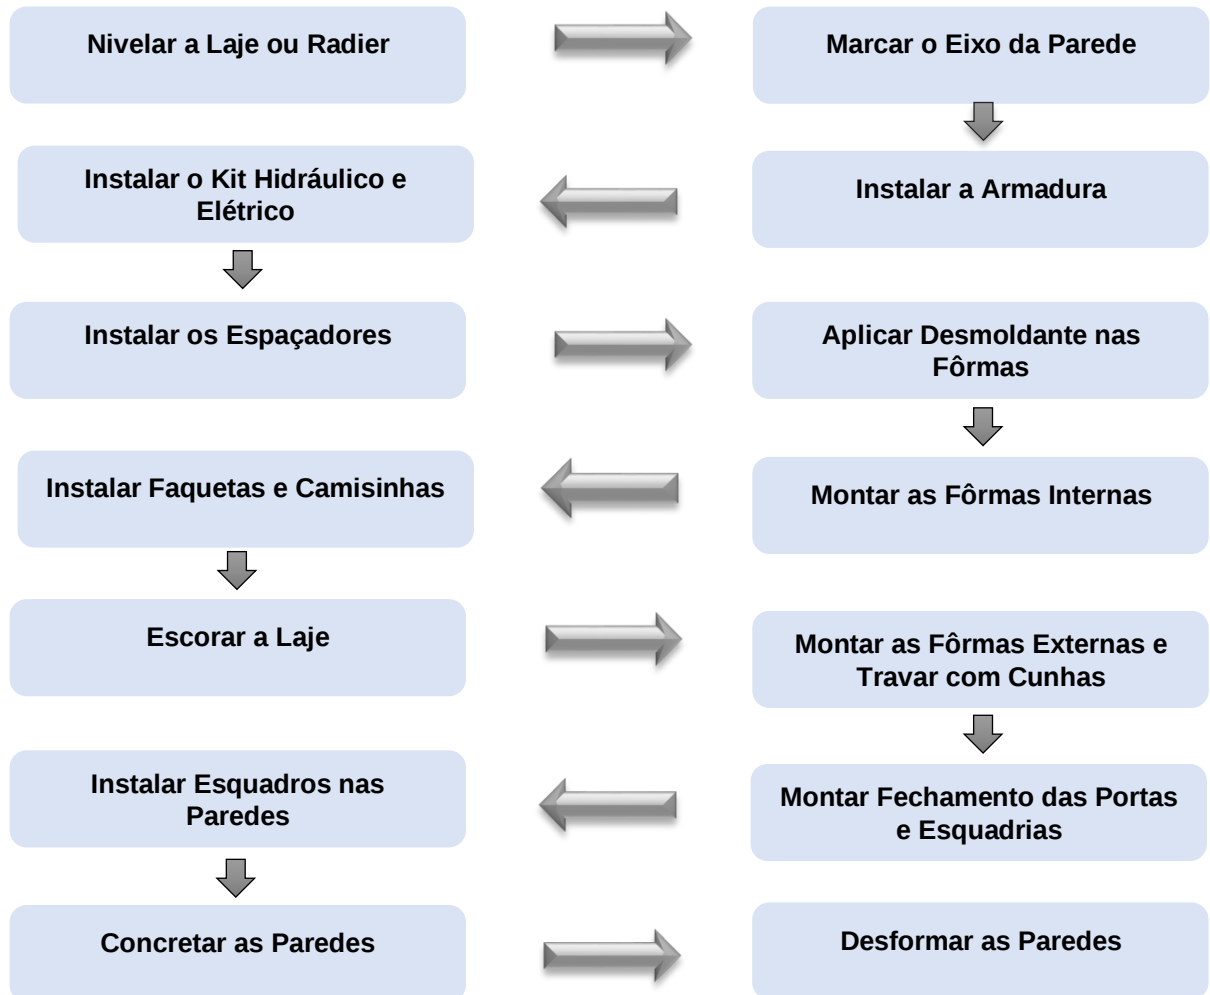
Figura 2 – Fluxograma das etapas de execução do SEPCA

Em concordância com Wendler e Monge (2018), a importância do processo executivo do SEPCA não está somente nos projetos, mas também na execução do serviço. Sendo que a principal característica do SEPCA é a moldagem no local dos elementos estruturais “estrutura e vedação” (Missurelli; Massuda, 2009). Dependendo do tamanho da estrutura, a concretagem pode ser dividida em ciclos, para que cada ciclo termine no mesmo dia evitando erros na concretagem e um ponto importante a ser observado é que a concretagem tende a ser ao fim da tarde, justamente para que a temperatura ambiente esteja amena, evitando-se problemas de manifestações patológicas, que não são somente causadas por conta da temperatura alta, mas também por falhas e anomalias. Os processos construtivos do SEPCA são mostrados na Figura 2.

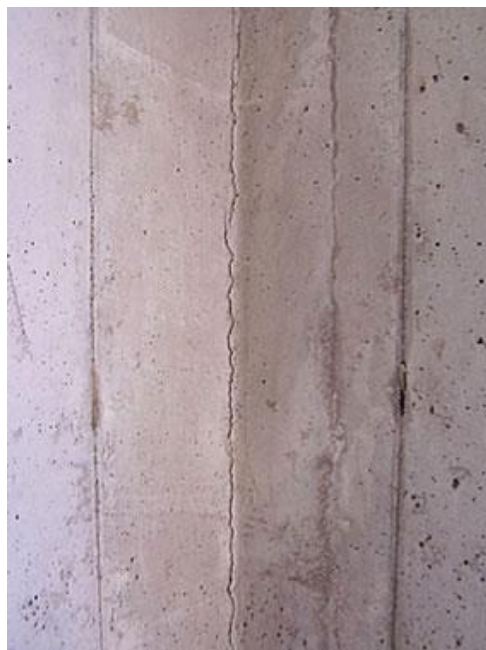
Figura 3 – Fissura em parede de concreto

Um fator importante a ser considerado é a temperatura ambiente e a do lançamento do concreto durante a concretagem, pois de acordo com ABNT NBR 14931:2023 cita que “a concretagem deve ser suspensa se a temperatura ambiente for superior a 40 °C” e ainda menciona que “a temperatura do concreto, por ocasião de seu lançamento, deve ser de no mínimo 5 °C e de no máximo 32 °C,” para tentar evitar o surgimento de fissuras. É preciso verificar também a temperatura das fôrmas e armaduras, já que elas ficam expostas a insolação, pois pode ocorrer a alteração das características do concreto trazendo as manifestações patológicas. Na Figura 3 é possível notar uma fissura aparente no SEPCA.

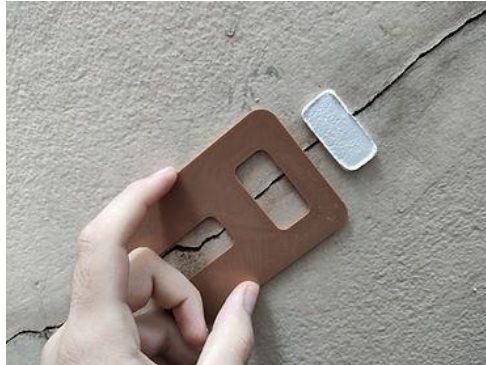
Figura 5 – Camada de gesso

Para obter um diagnóstico preciso sobre uma fissura, é preciso fazer alguns ensaios para assim determinar se é uma fissura ativa ou passiva. De acordo com Suguri Filho (2009) alguns dos ensaios não-destrutivos que podem ser utilizados são: a) camada de gesso: introduz o gesso na fissura e faz o acompanhamento para verificar se há abertura após um tempo, caso tenha é uma fissura ativa; b) fissurômetro: é um instrumento que tem a função de medir a fissura em certo ponto; c) impacto-eco: com ondas propagadas na fissura e utilizando transdutores é possível conhecer a profundidade da fissura. Nas Figuras 5, 6 e 7 são observados os ensaios não-destrutivos utilizados para identificação do tipo a ser corrigido.

| Fissuras Ativas ou Passivas | | | |
|---|--|---|--|
| <b>OBS:</b> É preciso realizar um ensaio não destrutivo, para determinar qual o tipo de fissura, já que pode ter tratamentos diferentes. O ensaio a ser utilizado é o selador de gesso, e deve fazer o monitoramento um dia após a aplicação, já que se a fissura for ativa o gesso se rompe devido a sua fragilidade. | | | |

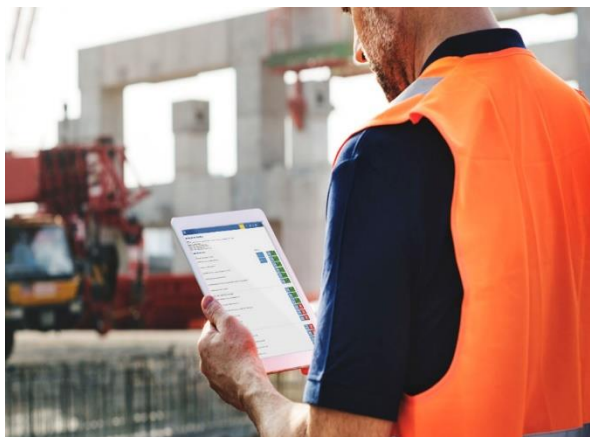
Figura 9 – Preenchimento da FVS

Considerando o processo executivo, a supervisão engloba os quatro[*sic*] serviços que interferem diretamente na qualidade das paredes de concreto armado: Armação, Elétrica, Hidrossanitário, Sistema de fôrmas e lançamento de concreto. Para cada serviço, uma FVS específica é preenchida como fonte de dados para controle da construtora (SANTOS, 2022, p.41).

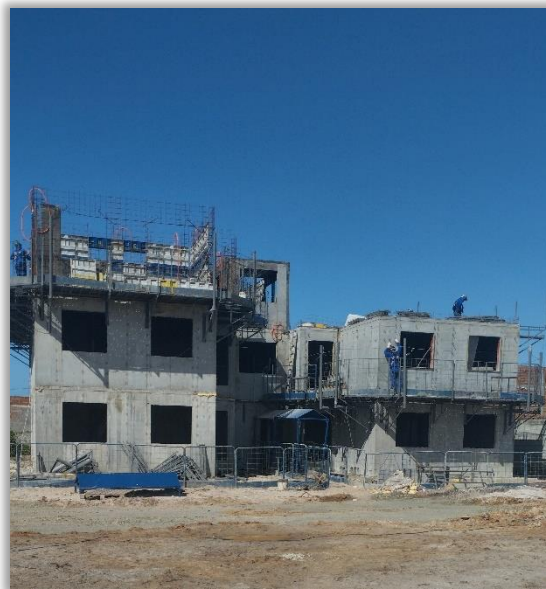
Figura 12 – Objeto de Estudo

Após a análise e monitoramento do objeto de estudo, onde é mostrado na Figura 12, foi retirado imagens, para determinar quais as manifestações patológicas mais recorrentes nas estruturas após a concretagem. Foram constatadas as seguintes manifestações: segregação, abaloamento das paredes, fissuras, juntas frias e imperfeições no acabamento.

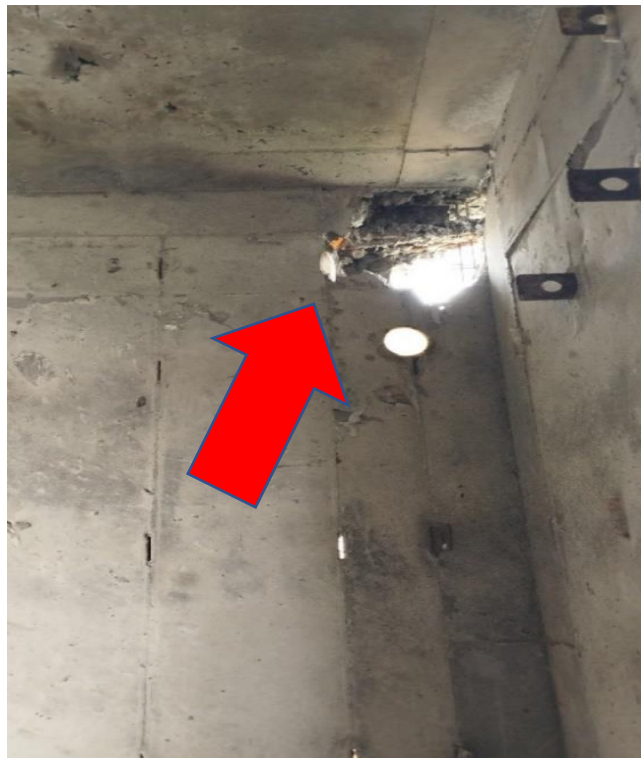
Figura 13 – Parede com segregação

Na Figura 13 é observado uma parte da parede com a manifestação patológica de segregação. E conforme a ABNT NBR 14931: 2023 uma possível causa raiz dessa manifestação é o lançamento de concreto com alta taxa de agregado devido a resto de concretagem ou um concreto já vencido. Já as consequências de não realizar o reparo do PMC é o enfraquecimento local da parede de concreto com posterior evolução de trincas localizadas.

**Diagnóstico:** Separação do agregado do aglomerante, devido a: dimensão do agregado graúdo, taxa de aço alta, lançamento inadequado.

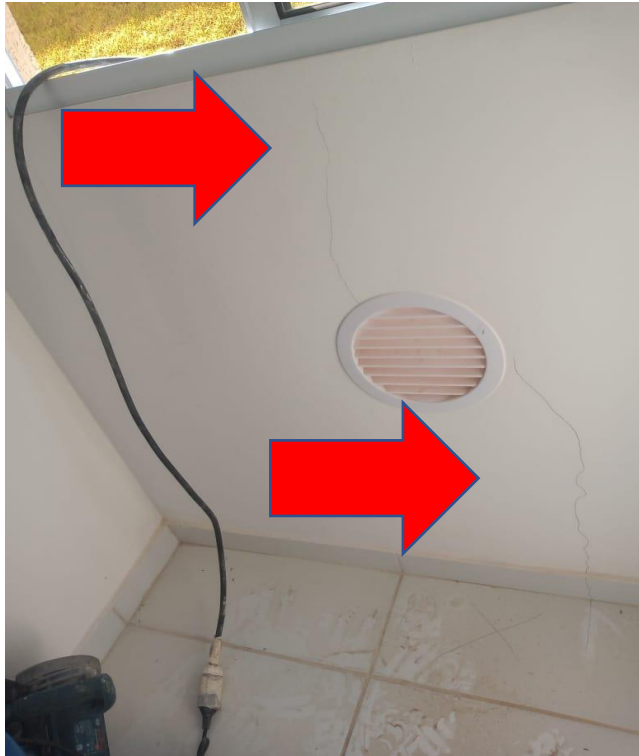
Figura 16 – Fissura na parede

Na Figura 16 é observado a manifestação patológica de fissuras na parede, que de acordo com Rocha e Correia (2022) uma possível causa, é devido a erros de execução do projeto ou com armadura de reforço insuficiente. Já as consequências de não serem tratadas pelo PMC, é a progressão e a baixa resistência no local da manifestação.

| Fissuras Ativas ou Passivas | | | |
|---|--|---|--|
| <b>Procedimento de intervenção 1:</b> Para fissuras ativas sofrendo por armadura insuficiente, pode acrescentar armadura "Grampeamento", ou utilizar resinas epóxis e telas nos demais casos. Utilizando lixadeira para fazer a abertura necessária de acordo com o projetista estrutural conforme Souza e Ripper (1998) | | | |
| <b>Procedimento de intervenção 2:</b> Para fissuras passivas de até 1 mm utilizar resinas epóxi e tela de poliéster, para aberturas maiores entrar em contato com o projetista estrutural de acordo com Souza e Ripper (1998). | | | |
