**COORDENADORIA DE ENGENHARIA CIVIL**

**ESTUDOS DAS PATOLOGIAS DA FACHADA DE EDÍFICIO RESIDENCIAL EM  
ARACAJU**

**MONOGRAFIA**

**2017**

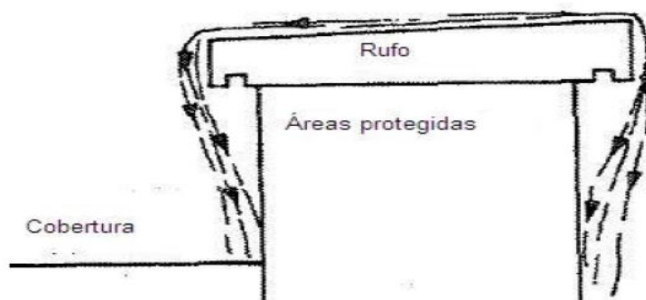
**Figura 6: Posicionamento do rufo nas platibandas.**

Esse elemento construtivo é importante para minimizar a ocorrência de infiltração, sujidade e destacamento nas regiões de topo de fachada, devido às elevadas solicitações. Na Figura 6 mostra o posicionamento do rufo nas platibandas.

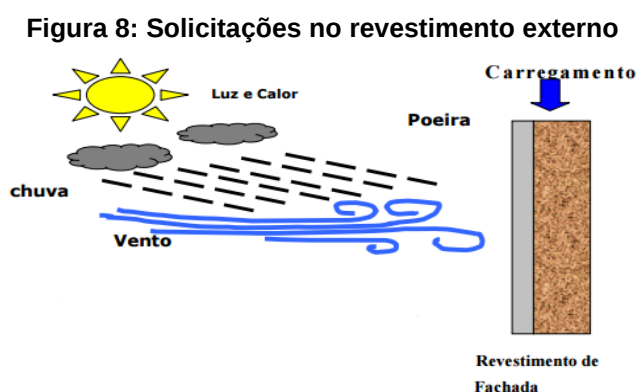
O revestimento de fachada é um dos primeiros membros da edificação a ter contato com os agentes externos, sendo assim sofre ações de ordens previsíveis e naturais que devem ser levadas em conta no momento da escolha do tipo, na projeto e execução do revestimento. Na figura 8 há uma exibição dos principais agentes que interferem na fachada.

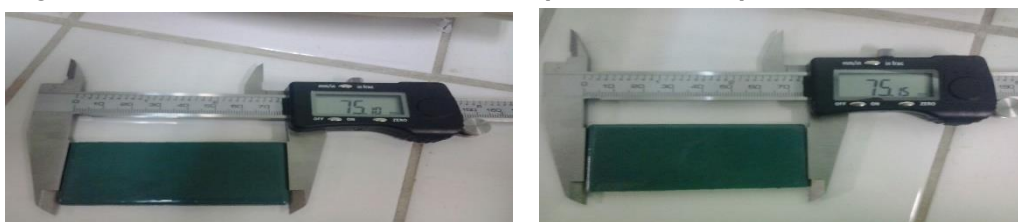
**Figura 11: Amostra 3 antes do ensaio e depois do ensaio pelo método de fervura**

Na Figura 11, aborda-se um corpo de prova submetido ao ensaio de EPU pelo método de fervura.

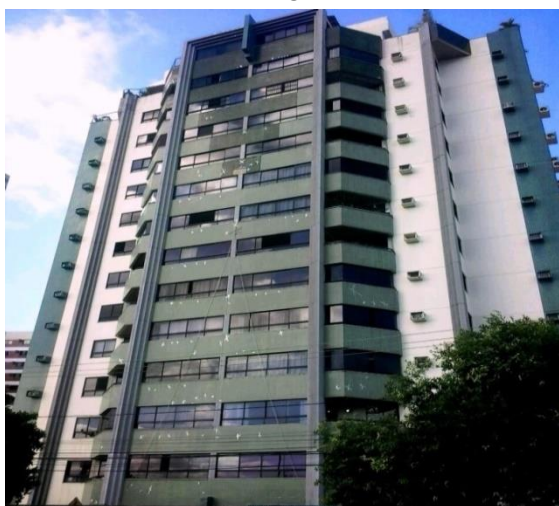
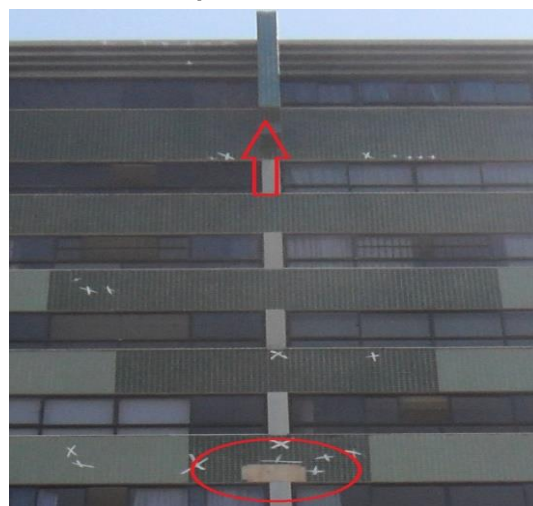
No depósito do edifício constatou-se estoque considerável da cerâmica mais nova, com intenção de ser utilizada nas demais regiões de revestimento cerâmico do edifício. A cerâmica que foi adotada do período de construção do edifício está deslocando, como mostra o detalhe circulado na Figura 12. Já a seta sinaliza um detalhe no topo com a substituição da cerâmica implantada há 5 anos. Esta que foi utilizada em decorrência de deslocamento do RCF original. Atualmente uma parte da fachada frontal revestida apresenta-se regiões com deslocamento exposto, colocando em risco a segurança das pessoas, como pode ser visto na Figura 12.

**Figura 12: Fachada frontal e detalhe de deslocamento**

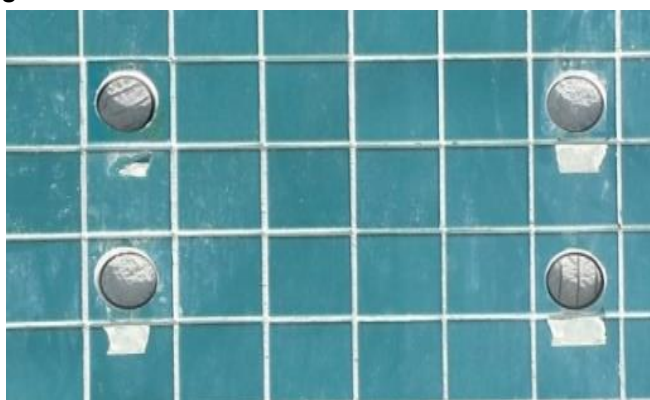
**Figura 15: Teste de aderência no revestimento cerâmico**

Como demonstrado na Tabela 4, das doze (12) amostras removidas da fachada, nove (9) possuíam ruptura na interface entre a argamassa colante e placa cerâmica, sendo que seis (6) destes valores foram próximo aos limites normativos de 0,3 MPa. Ou seja, as rupturas mais recorrentes das amostras ocorreram na interface de sistema argamassa colante/ placa cerâmica, e são do tipo adesivo, apontando um maior potencial para perdas de aderências do revestimento e consequentemente deslocamento. Na figura 15 é apontado o arrancamento de 4 corpos de prova da fachada estudada.

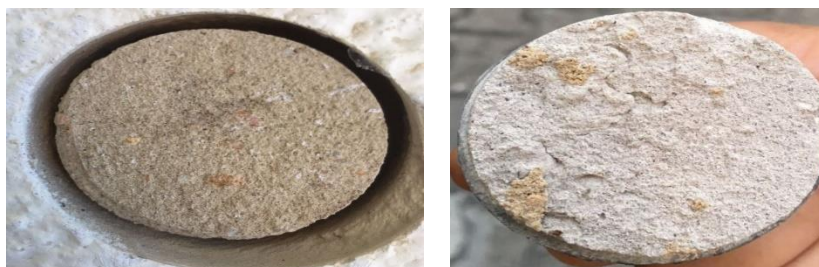
**Figura 16: Corte e CP 1 retirado da fachada**

O corte da superfície de emboço após o arrancamento e o corpo de prova (CP) retirado da fachada pode ser visto na Figura 16. A ruptura aconteceu em uma espessura média de 2 mm na camada de emboço e a camada externa, com uma tensão de resistência de 0,29 MPa. Com isso, percebe-se uma resistência abaixo do parâmetro normativo de 0,3 MPa.

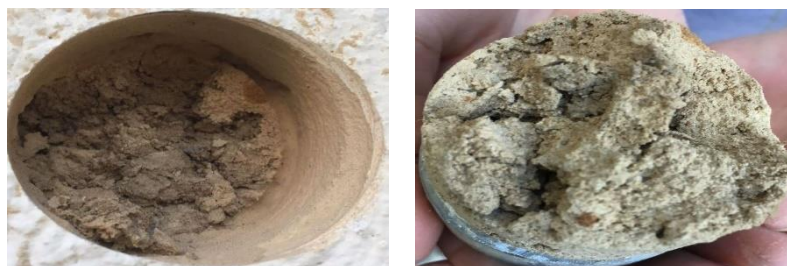
**Figura 17: Corte e CP 7 retirado da fachada**

Na Figura 17 a ruptura incidiu na argamassa de emboço, com uma espessura média de 2,5 cm e foi possível obter leitura de resistência de aderência com 0,18 MPa. Com relação ao material da camada de emboço, percebe-se que não possui interligação nenhuma. Devido a falta de homogeneidade entre os componentes e regiões do CP com concentração úmida, que pode interferir na resistência do emboço.

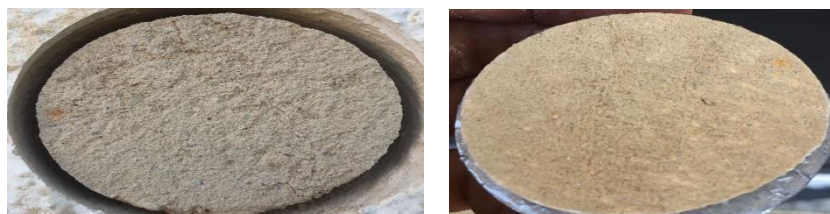
**Figura 18: Corte e CP 2 retirado da fachada**

A ruptura dessa amostra ocorreu entre interface de emboço e acabamento, com espessura de 3 mm, como se constata na Figura 18. O “arrancamento” do CP realizou-se ao acionar a taxa de incremento pelo aderímetro, e a leitura não foi realizada, ou seja, 0 (zero) de resistência a tração.

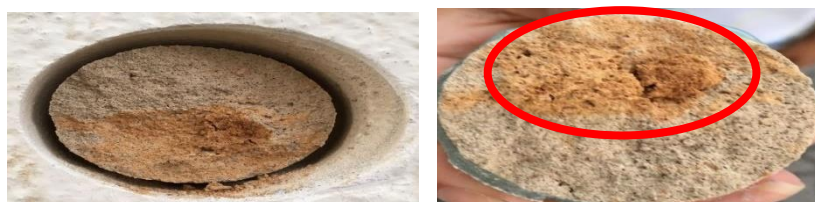
**Figura 19: Corte e CP 3 retirado da fachada**

A ruptura do CP da Figura 19 ocorreu com uma espessura média de 3 mm da camada externa, quando o aparelho estava inserindo a taxa de incremento para iniciar o ensaio.

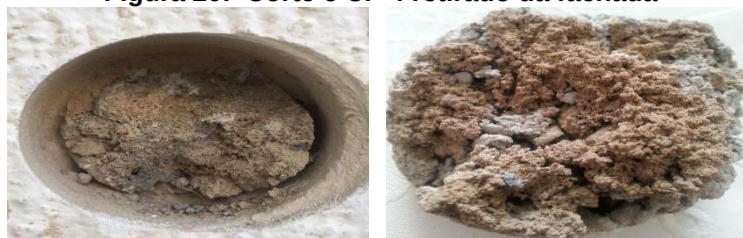
**Figura 20: Corte e CP 4 retirado da fachada**

Na Figura 20 a ruptura sucedeu na camada de emboço com uma espessura média de 2,5 cm e antes mesmo do aderímetro iniciar a leitura, o corpo de prova

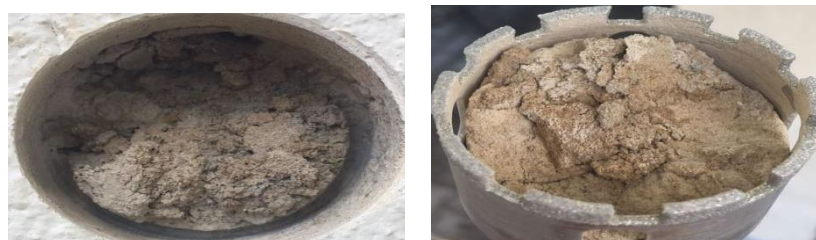
**Figura 21: Corte e CP 8 retirado da fachada**

Na Figura 21 a ruptura ocorreu na argamassa de emboço, com uma espessura média aproximada de 3 cm e não foi possível realizar a leitura. Quando ainda estava realizando o corte, o revestimento soltou, todo fragmentado, e com manchas localizadas de umidade. A perda de estanqueidade do revestimento, comprovada com a presença de manchas de umidade em regiões da fachada podem ser a causa da resistência de aderência de zero (0) atingida pela da camada através da pequena solicitação imposta.

Nesse caso, a camada de emboço apresenta espessura superior a 3 cm e deveria adicionar reforço nessa região, para prevenir o aparecimento de fissuras.

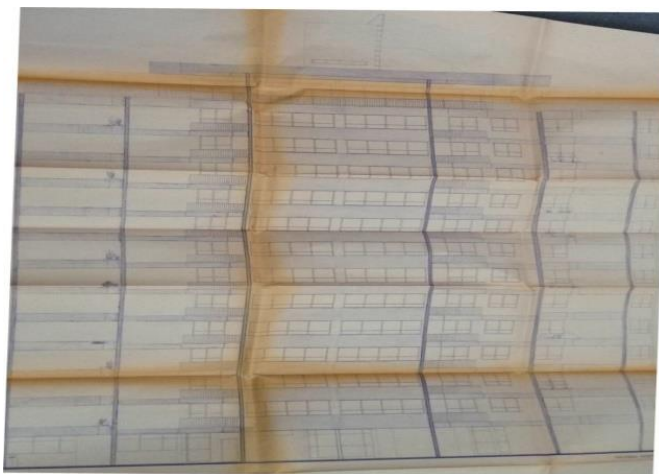
**Figura 22: Projeto da vista frontal da fachada**

Com isso observa-se que a execução pode ter sido conduzida desconsiderando as interferências da ausência do projeto de fachada. Há presença de juntas de movimentação na fachada, porém somente alocada no revestimento cerâmico implicando em concentrações de esforços que podem ocasionar perda de aderência e deslocamento do revestimento. A representação do projeto de fachada, como mostra na Figura 22.

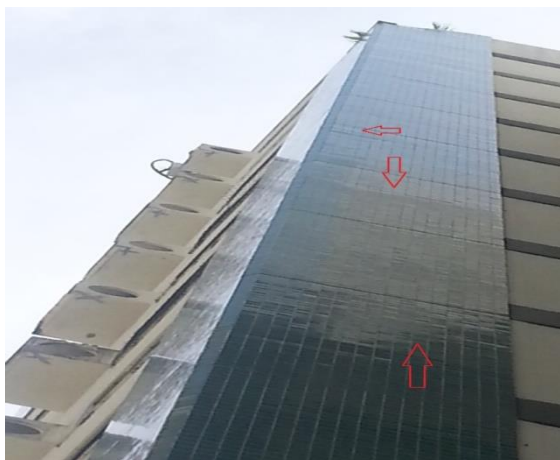
**Figura 23: Trechos de um painel com estufamento**

Como visto na Figura 23, há regiões com estufamento no painel de revestimento cerâmico restaurado há 5 anos. A presença desse fenômeno atesta uma perda de aderência do revestimento e uma situação de iminência para um deslocamento futuro.

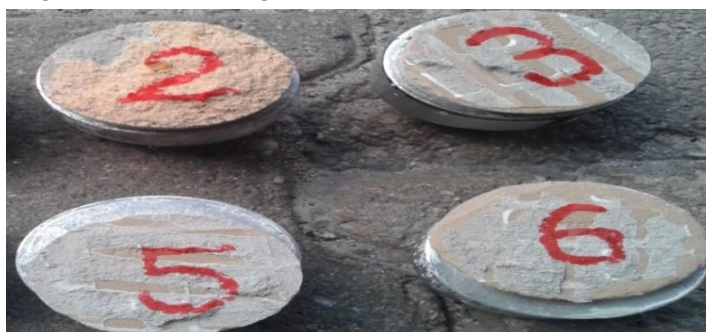
**Figura 24: Amostragem de 4 CP's retirados da fachada**

Na Figura 24 têm uma demonstração de quatro (4) corpos de prova retirada do painel de revestimento cerâmico. Atenta-se que em três (3) CP o aplicador não domina a técnica, ou seja, durante o assentamento da placa cerâmica não houve o devido arrasto e percussão, para que houvesse o esmagamento dos cordões de argamassa colante.

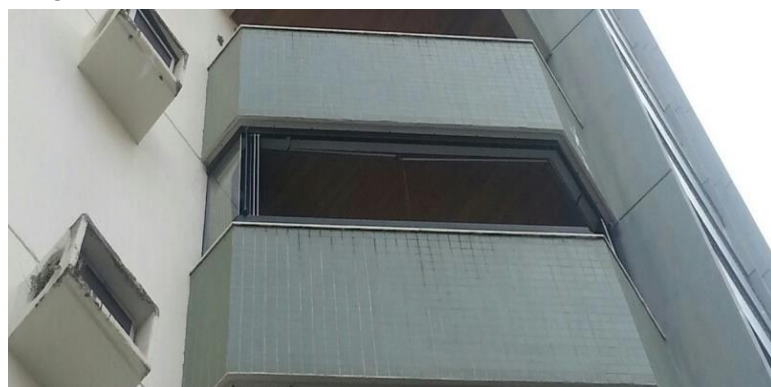
**Figura 26: Peitoril de varanda com revestimento cerâmico**

Na Figura 26 aborda a deterioração das juntas presentes nas varandas do edifício. Os peitoris das esquadrias são constituídos de pedra de granito e possuem ressaltos avançados lateralmente e frontalmente, como se recomenda para diminuir os efeitos de incidência de água na fachada, porém não possuem pingadeiras, que possibilitaria o desprendimento da água e facilitaria o escoamento. Com isso, nota-se manchamento e sujeidade, nessas regiões ocasionadas pela concentração da água.

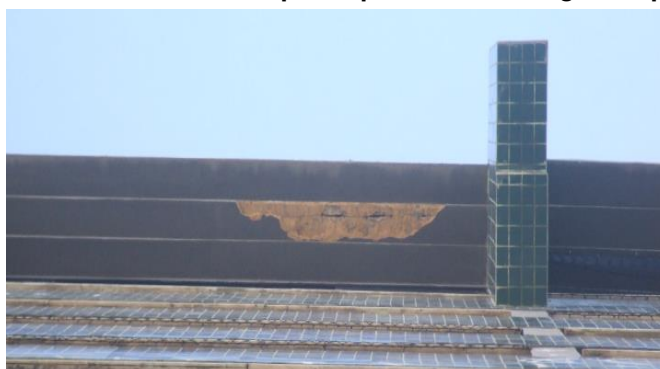
A região do topo da fachada com destacamento do revestimento e exposição da ferragem oxidada da estrutura, como mostra a Figura 27. Um dos indícios para a ferragem oxidada pode ser a pequena espessura de cobrimento adequado da

**Figura 27: Destacamento por expansão da ferragem exposta**

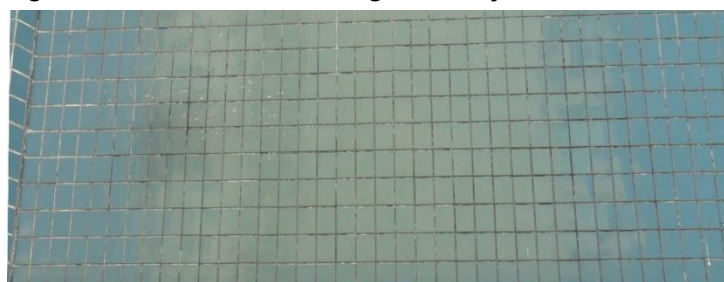
Uma região da fachada com rejuntas deterioradas e com a presença de micro-organismos no revestimento substituído há 5 anos já apresentando a necessidade de manutenção preventiva, como mostra na Figura 28.

A ausência de elementos construtivos atenuadores de infiltração de água, aliado à umidade da região e a ausência de práticas preventivas são fatores que possivelmente aceleraram a ocorrência da patologia.

**Figura 28: Detalhe de uma região com juntas deterioradas**
