**CURSO DE BACHARELADO EM ENGENHARIA CIVIL**

**ANÁLISE DO ÍNDICE DE BOAS PRÁTICAS EM CANTEIROS DE OBRA –  
ESTUDO DE CASO EM ARACAJU/SE**

**MONOGRAFIA**

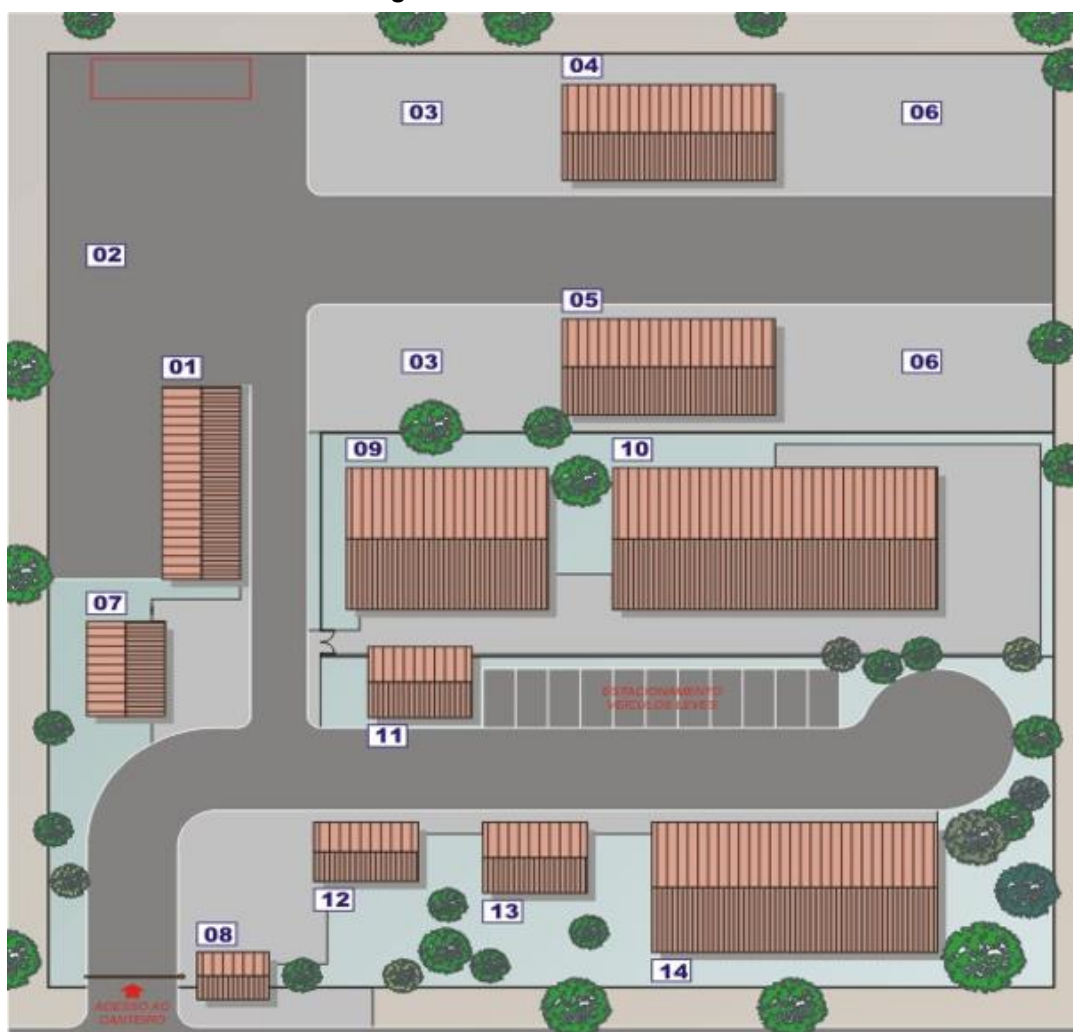
**Figura 01 – Canteiro de obra**

Legenda: 01-Almoxarifado; 02-Pátio; 03-Estoque; 04-Central de Armação 05-Central de formas; 06-Estoque; 07-Laboratório; 08-Portaria; 09-sanitário e Vestiário; 10-Refeitório; 11-Escritório; 12-Apontadoria; 13-Ambulatório; 14-Administração

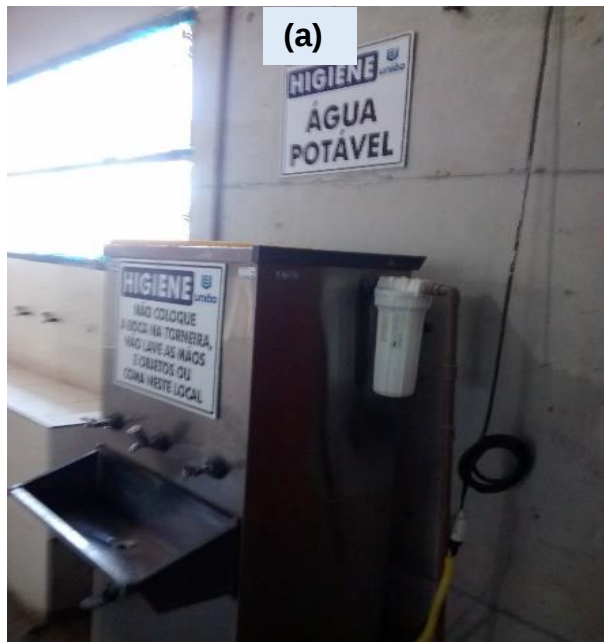
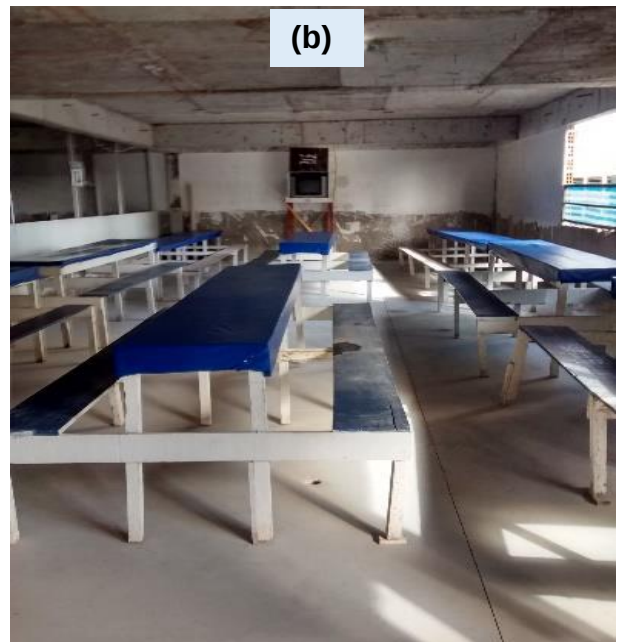
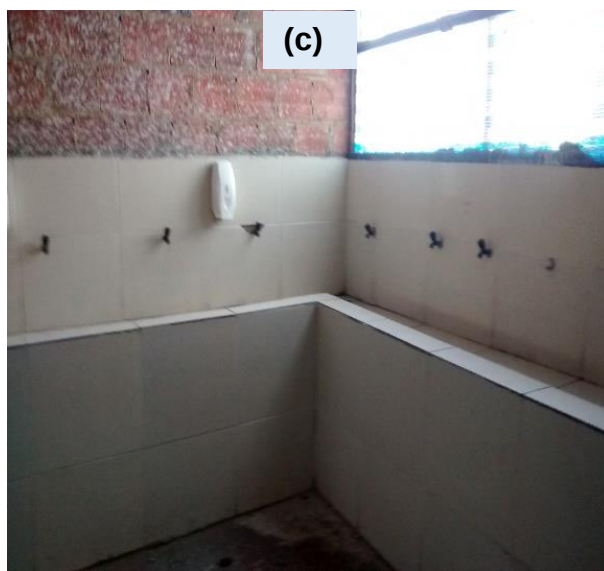
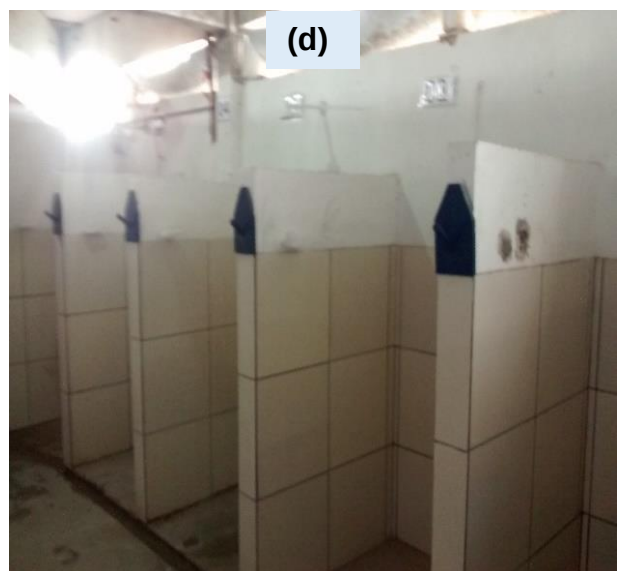
**Figura 02 - Áreas de Vivência – (a) Bebedouro; (b) Refeitório; (c) Pia; (d) Vestiário**

- a) Áreas de vivência - são aquelas destinadas a suprir as necessidades básicas humanas de alimentação, higiene pessoal, descanso, lazer, convivência e ambulatoriais (Figura 02), devendo ficar fisicamente separadas das áreas operacionais (ABNT, 1991).

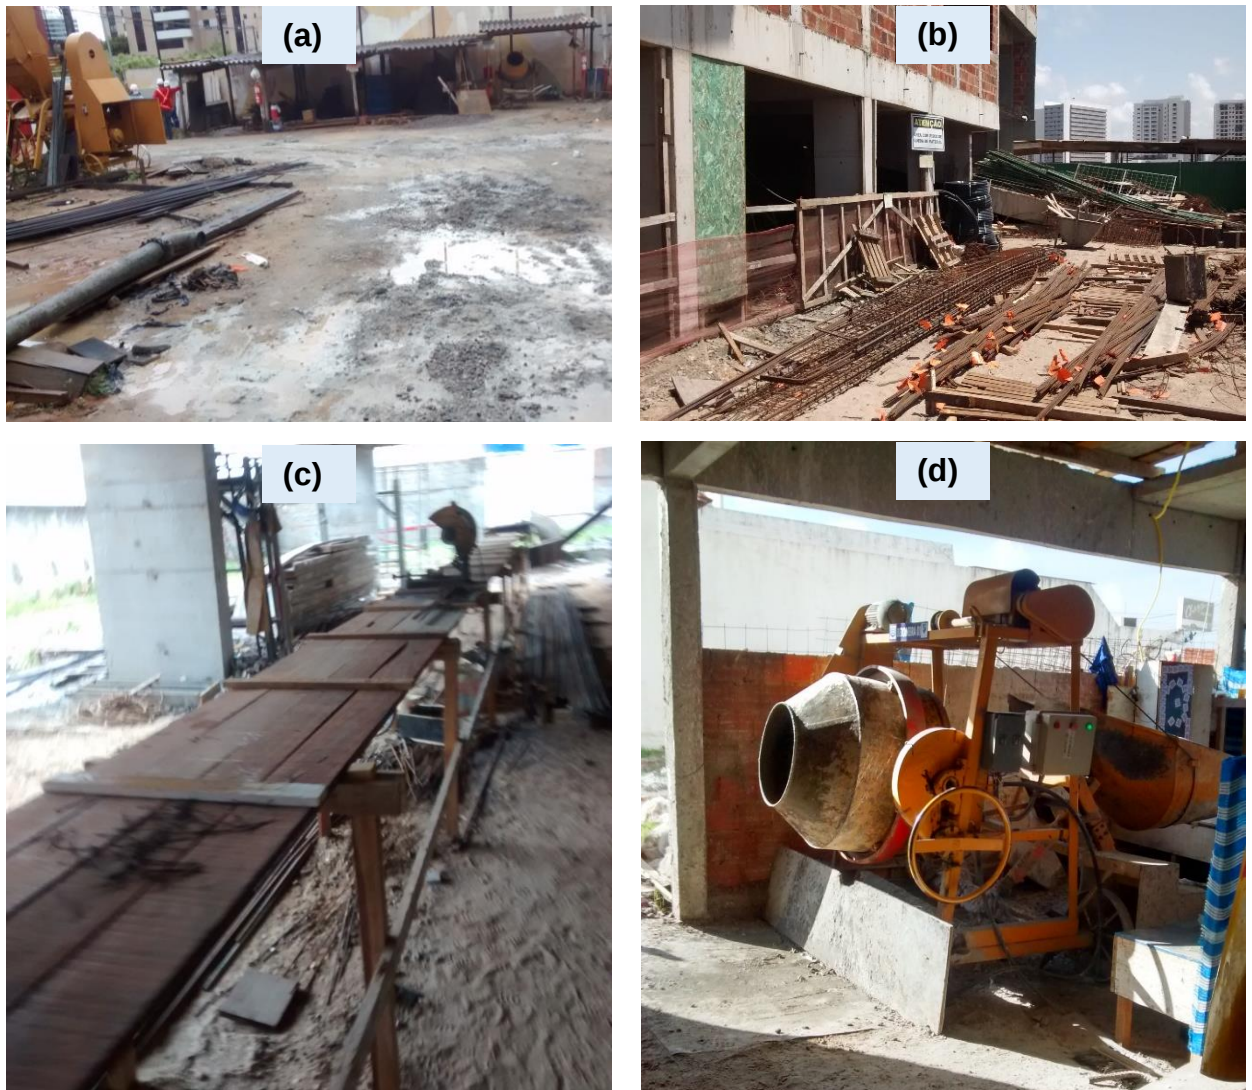
**Figura 03 - Áreas Operacionais – (a) Pátio, (b) Central de Armação, (c) Estoque, (d) Betoneira**

- b) Áreas operacionais - local onde se desenvolvem as atividades de trabalho ligadas diretamente à produção, como: central de armação, de argamassa e formas (Figura 03).

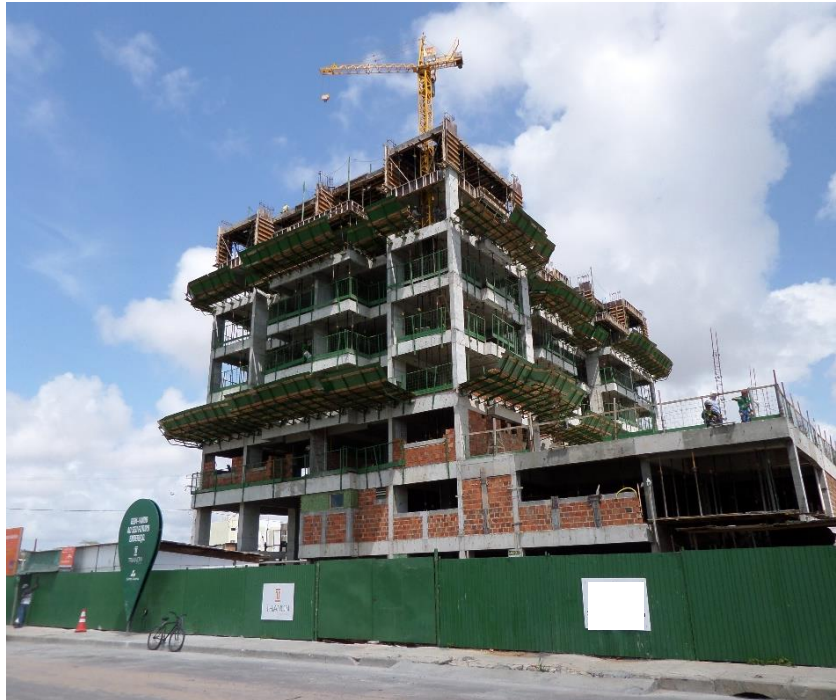
**Figura 04 – Canteiro Restrito – Empreendimento Residencial vertical**

- c) Canteiros restritos são os que ocupam o terreno do empreendimento por completo, ou grande porcentagem. Como exemplo, as construções ou reformas, em grandes cidades, ou suas partes centrais, e terrenos onde o empreendimento ocupará grande parte do terreno. Este tipo de canteiro tem por característica ser variável, visto que, a redução do espaço para instalações provisórias faz com que

elas sejam instaladas, no decorrer da obra, em diferentes áreas do canteiro e do empreendimento.

A Figura 04 traz uma vista externa desse tipo de canteiro.

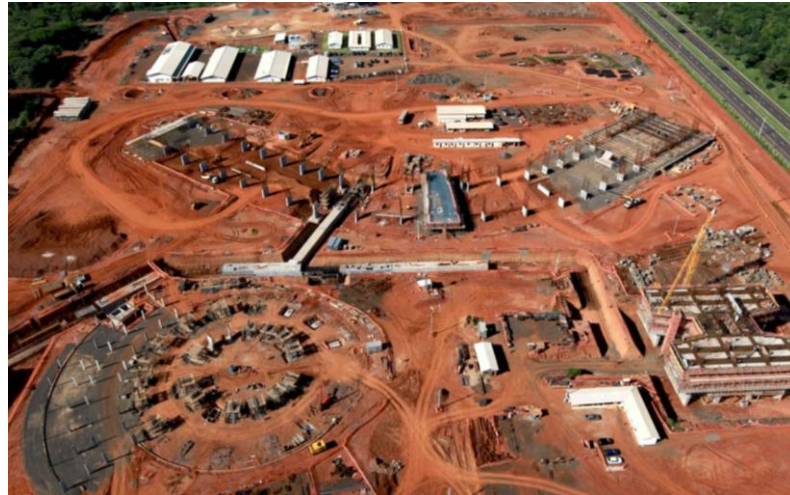
**Figura 06 – Canteiro Amplo - Campus da UNILA – Foz do Iguaçu/PR**

- d) Canteiros Amplos são os que a construção ocupa uma parcela pequena do terreno. Há grande disponibilidade de acesso e movimentação de veículos, armazenamento e acomodações das pessoas (Figura 06). Como exemplo temos a construção de conjuntos habitacionais horizontais, áreas industriais, barragens, usinas.

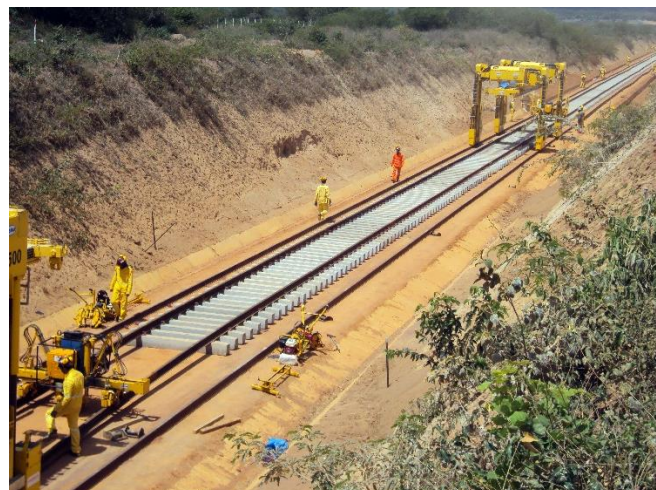
**Figura 07 – Canteiro de obra Longo e Estreito –Ferrovia entre Lucas do Rio Verde (MT) e Campinorte (GO)**

- e) Canteiros longos e estreitos são os que possuem dimensões desproporcionais, onde uma é bem maior que outra, o que dificulta o acesso de veículos à obra (Figura 07). Como exemplo temos serviços em estradas, redes de gás e petróleo, e obras de edificação urbana.

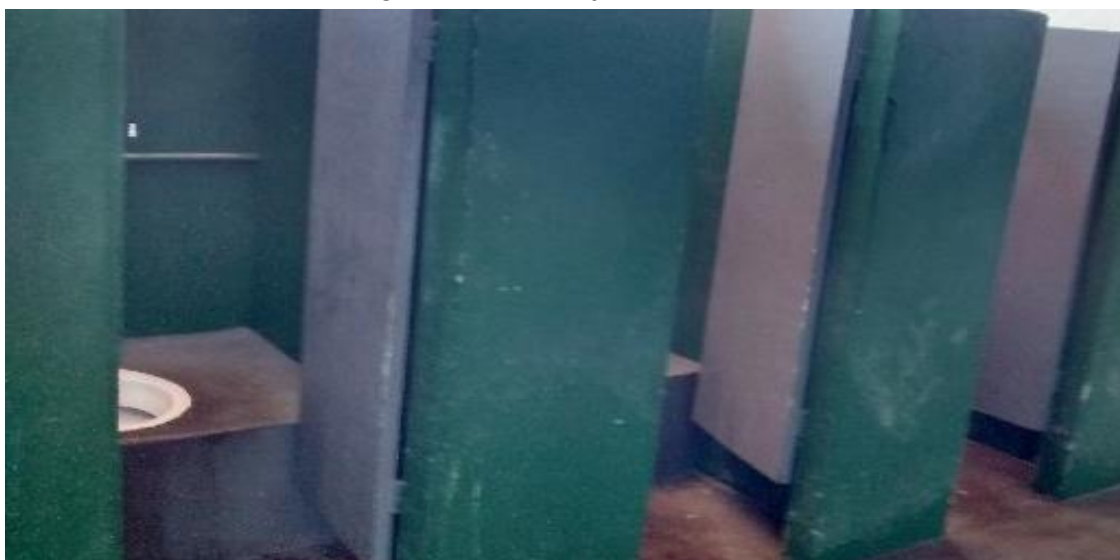
**Figura 08 – Instalações sanitárias**

As instalações sanitárias (Figura 08) devem obedecer requisitos como: ser construído no próprio canteiro de obra, situado em locais de fácil acesso, e com

deslocamento não superior a 150 metros do local de trabalho, situar-se não adjacente aos locais de refeição, haver separação para homens e mulheres, ser construído ou fabricado em material resistente e revestido com material liso, impermeável e lavável, dentre outros critérios.

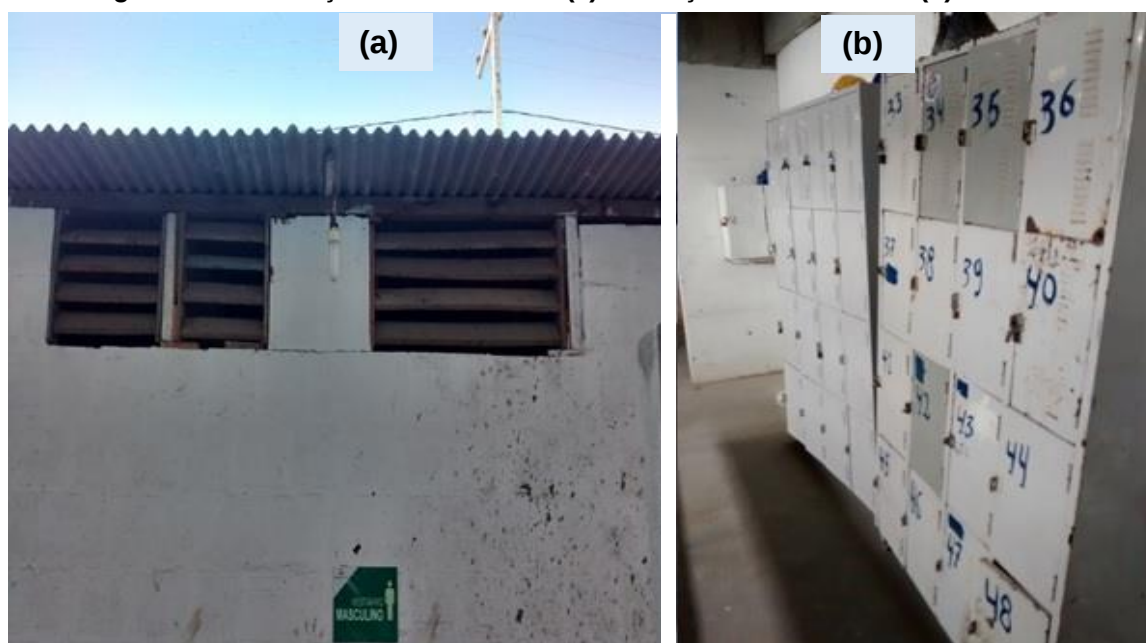
**Figura 09 – Instalações Provisórias – (a) Indicação do Vestiário e (b) Armários**

Quanto aos vestiários (Figura 09) a NB 1367:1991 estabelece que é obrigatória a existência de vestiário para a troca de roupa e guarda de pertences dos trabalhadores não alojados em todos os canteiros de obra. Eles precisam ser instalados o mais próximo das instalações sanitárias e entrada da obra, e acesso protegido das intempéries, ter identificação para homens e mulheres, deve possuir armários individuais com fechadura e cadeado, ser construído de material resistente, impermeável, lavável, área de ventilação, dentre outros critérios.

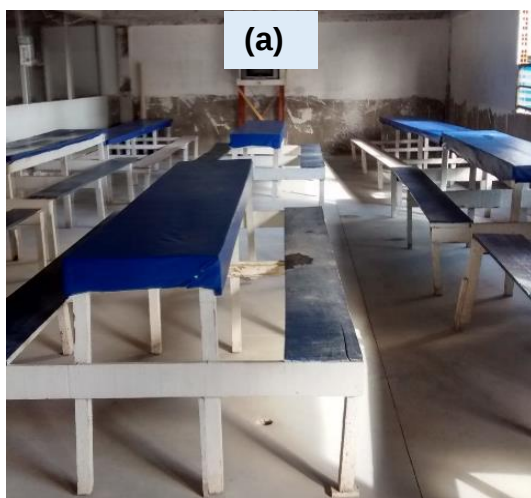
**Figura 10 – (a) Refeitório, (b) Livros para leitura**

O refeitório (Figura 10) pode ser usado como área de lazer, desde que possua também dispositivos para uso dos trabalhadores, como: televisão, sala de leitura, jogos.

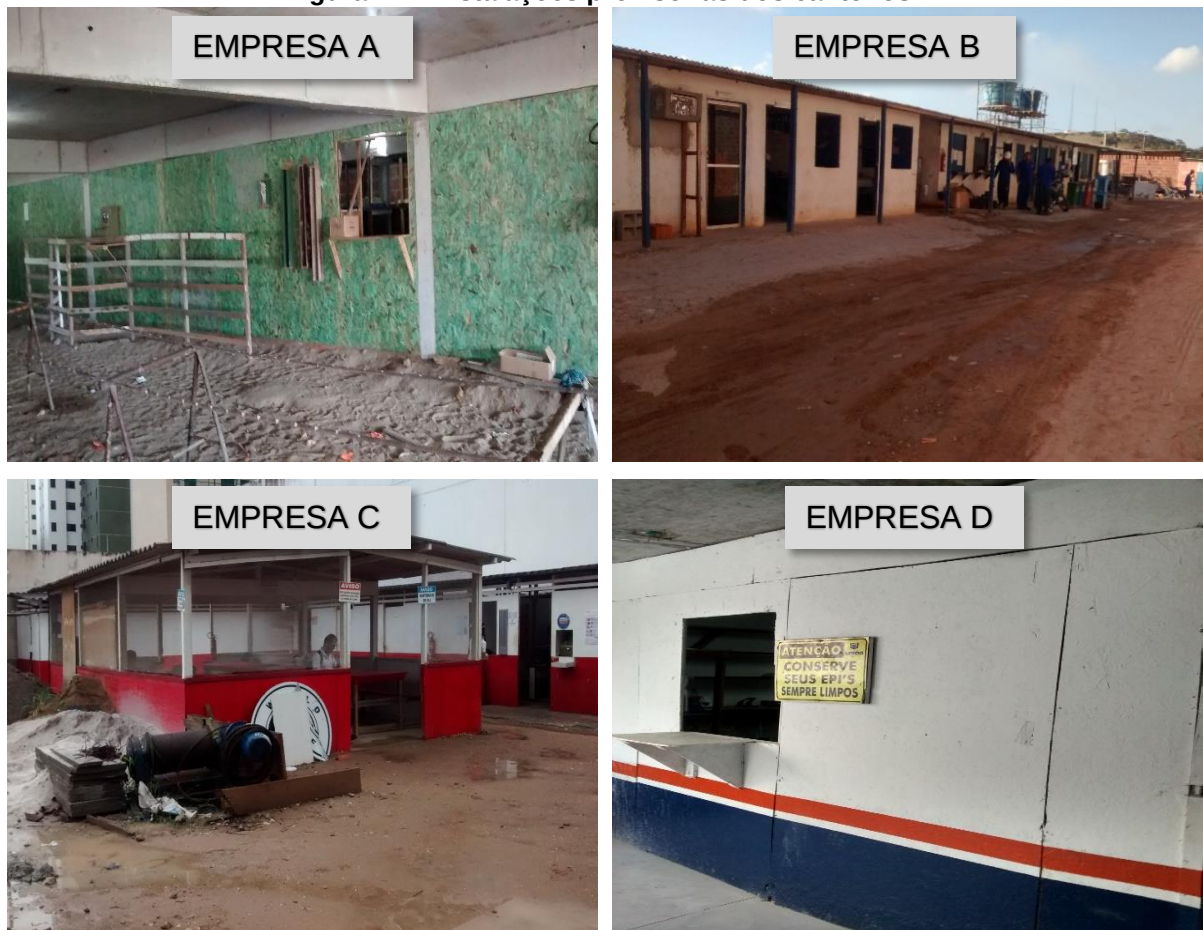
**Figura 14 – Instalações provisórias dos canteiros**

As instalações provisórias em todas as Empresas, foi feita em estrutura de alvenaria ou madeirite, com modulações, pintados e bom estado de conservação, e livres de queda de materiais. Como mostra Figura 14.

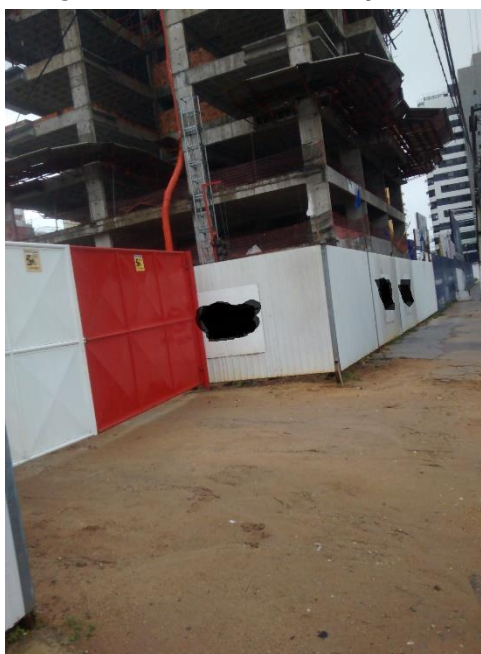
**Figura 16 – Acesso da Empresa C**

O uso de campainha no portão de acesso não foi encontrado nas Empresas A e C. Esta situação foi prejudicial na hora do contato com o porteiro, visto que, no dia da entrevista houve dificuldade de comunicação com o responsável pelo acesso.

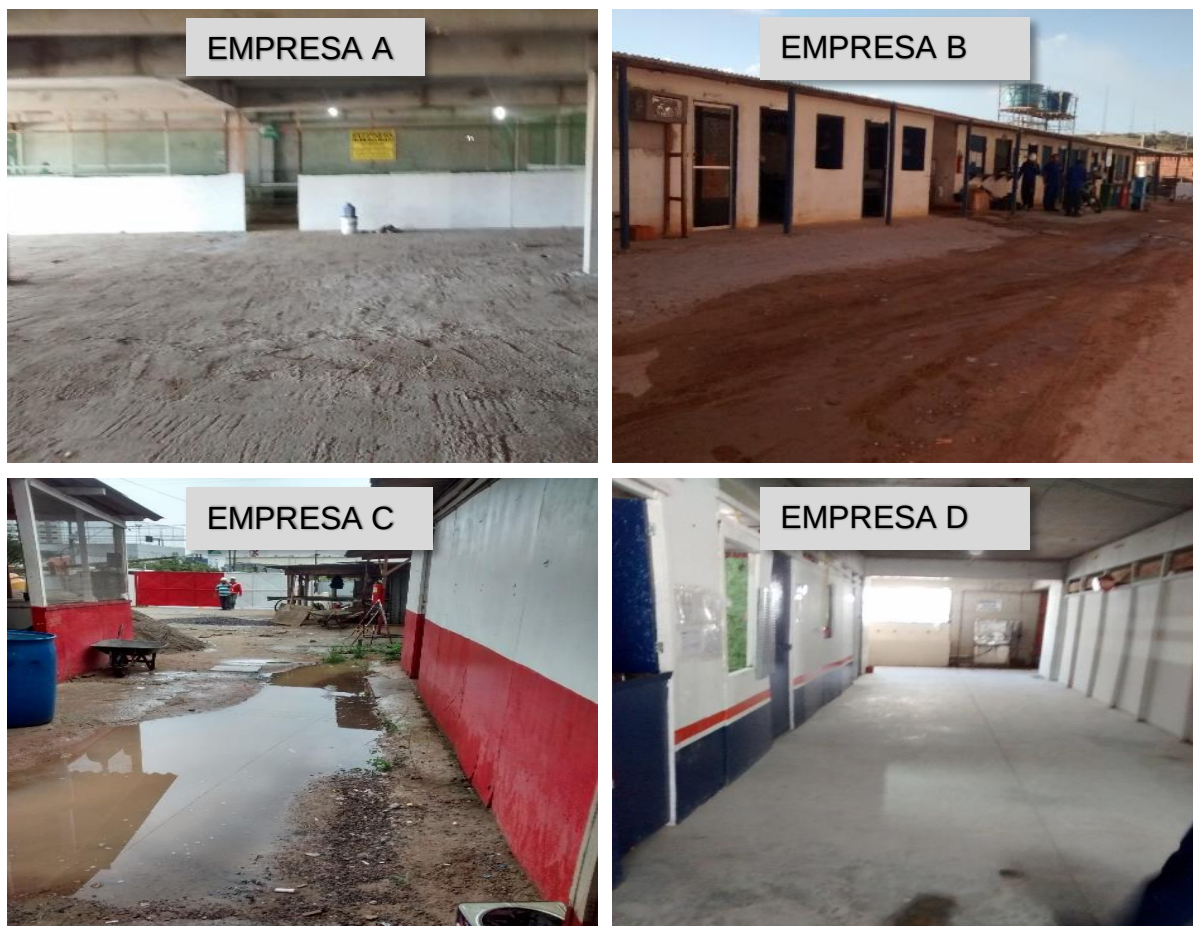
**Figura 17 – Caminhos, calçadas dos canteiros**

Dois canteiros estão localizados em esquinas, A e B, entretanto, as duas vias não possuem grande circulação de veículos ou pessoas, mesmo assim os responsáveis pelo canteiro têm consciência da necessidade de utilização da via menos movimentada para acesso de caminhões. Nos outros canteiros o subitem em questão não se aplicou.

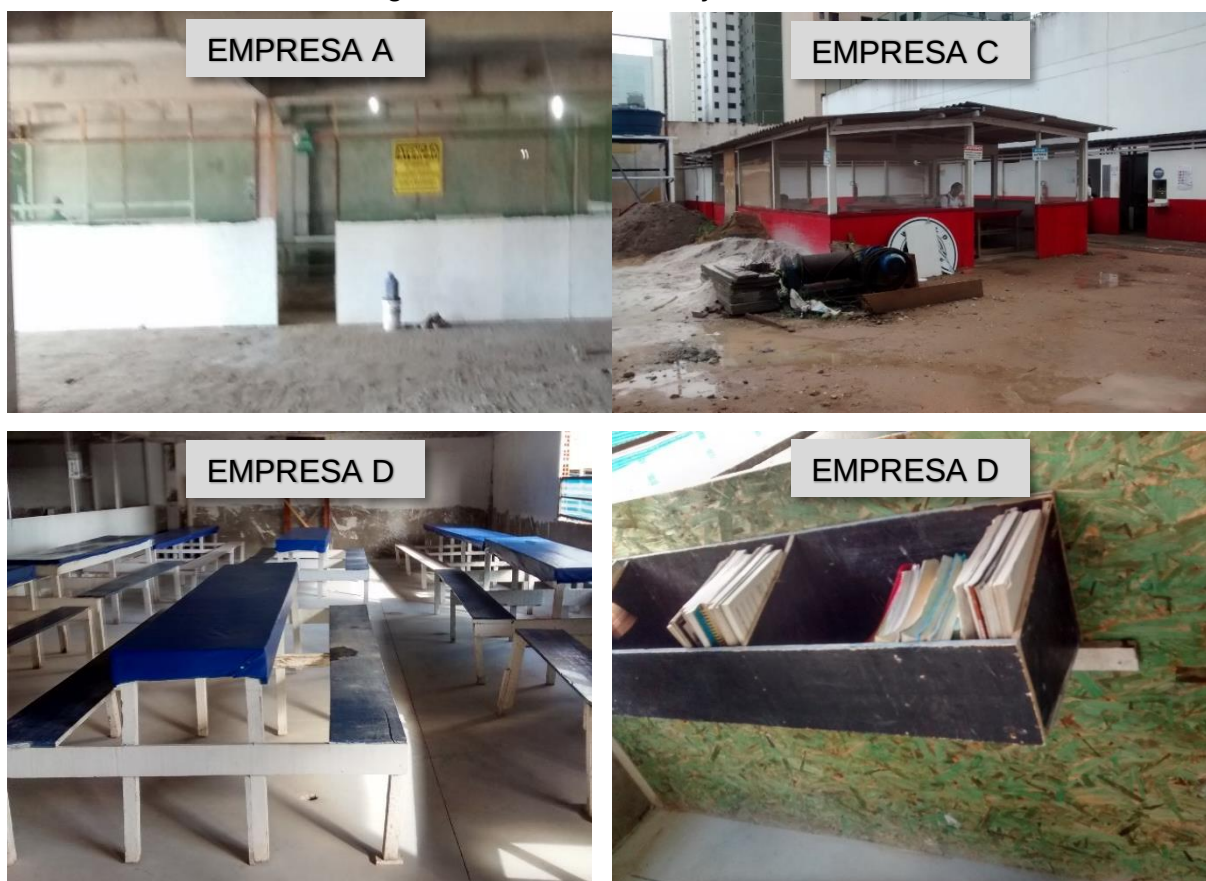
**Figura 18 – Áreas de Refeição e lazer**

As Empresas A, B e D dispõem, nesses locais, de televisão, jogos e livros para utilização dos colaboradores em seu tempo de descanso (Figura 18). O estudante não teve acesso a área do refeitório na Empresa B, com isso, ficou inviável análise crítica deste item para tal Empresa, bem como registro fotográfico.

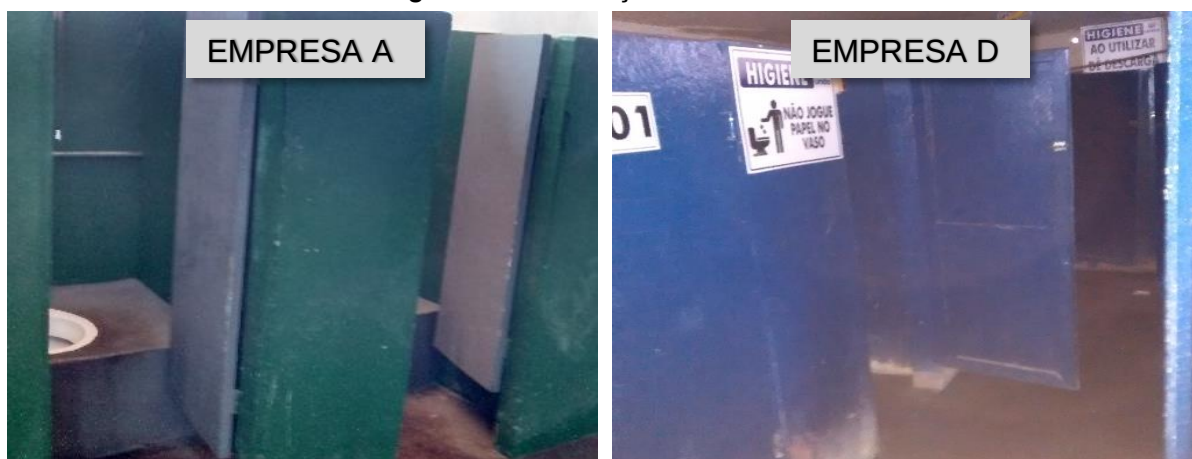
**Figura 20 – Instalações Sanitárias**

Todas as Empresas dispõem de instalações sanitárias, bem como as mantêm em condições adequadas, com paredes e pisos impermeáveis e em material antiderrapante, além de utensílios necessários como papel higiênico e recipiente de descarte de papéis usados (Figura 20).

As Empresas A e D também possui banheiros volantes nos andares, o que evita deslocamentos maiores que 150m. A Empresa A encontrava-se em fase de obra que não passava dos 5 pavimentos, por isso, o item A8.3 não se aplicou a ela.

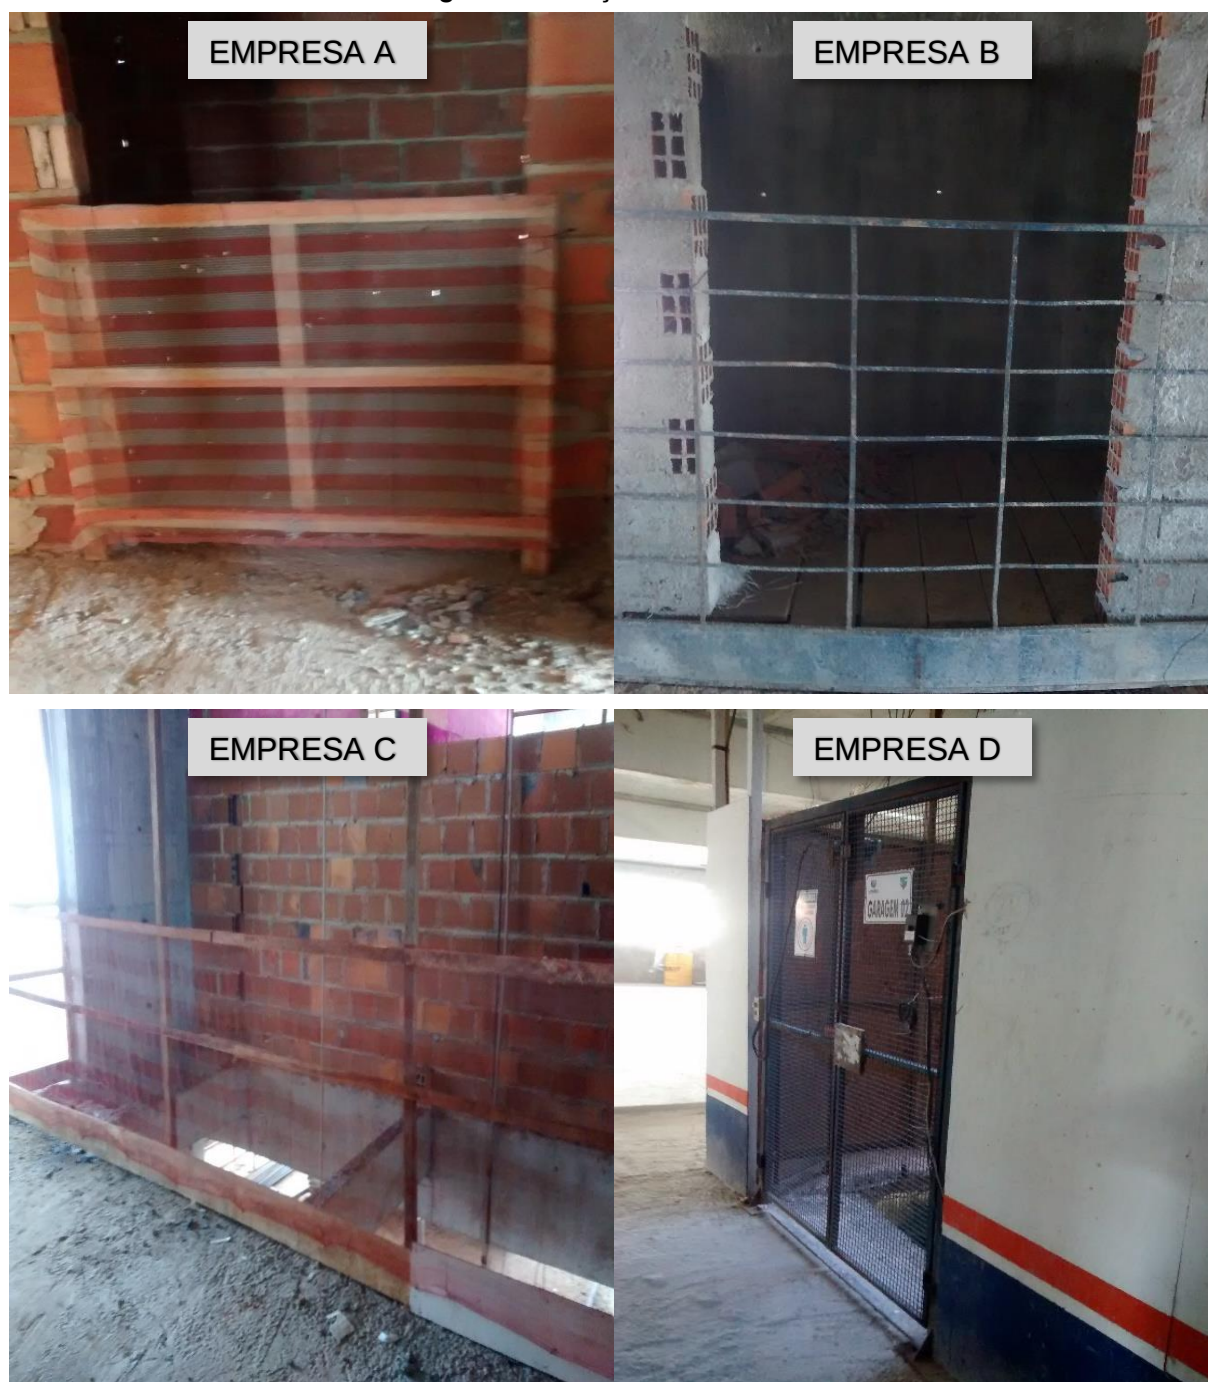
Figura 21 – Poço do elevador

Este Item estuda a segurança na área do poço do elevador. Totaliza três subitens, destes, todas as Empresas responderam “sim”, o que demonstra preocupação nesta região, além disso, verificou-se que as empresas aplicaram técnicas diferentes para o isolamento, conforme Figura 21.

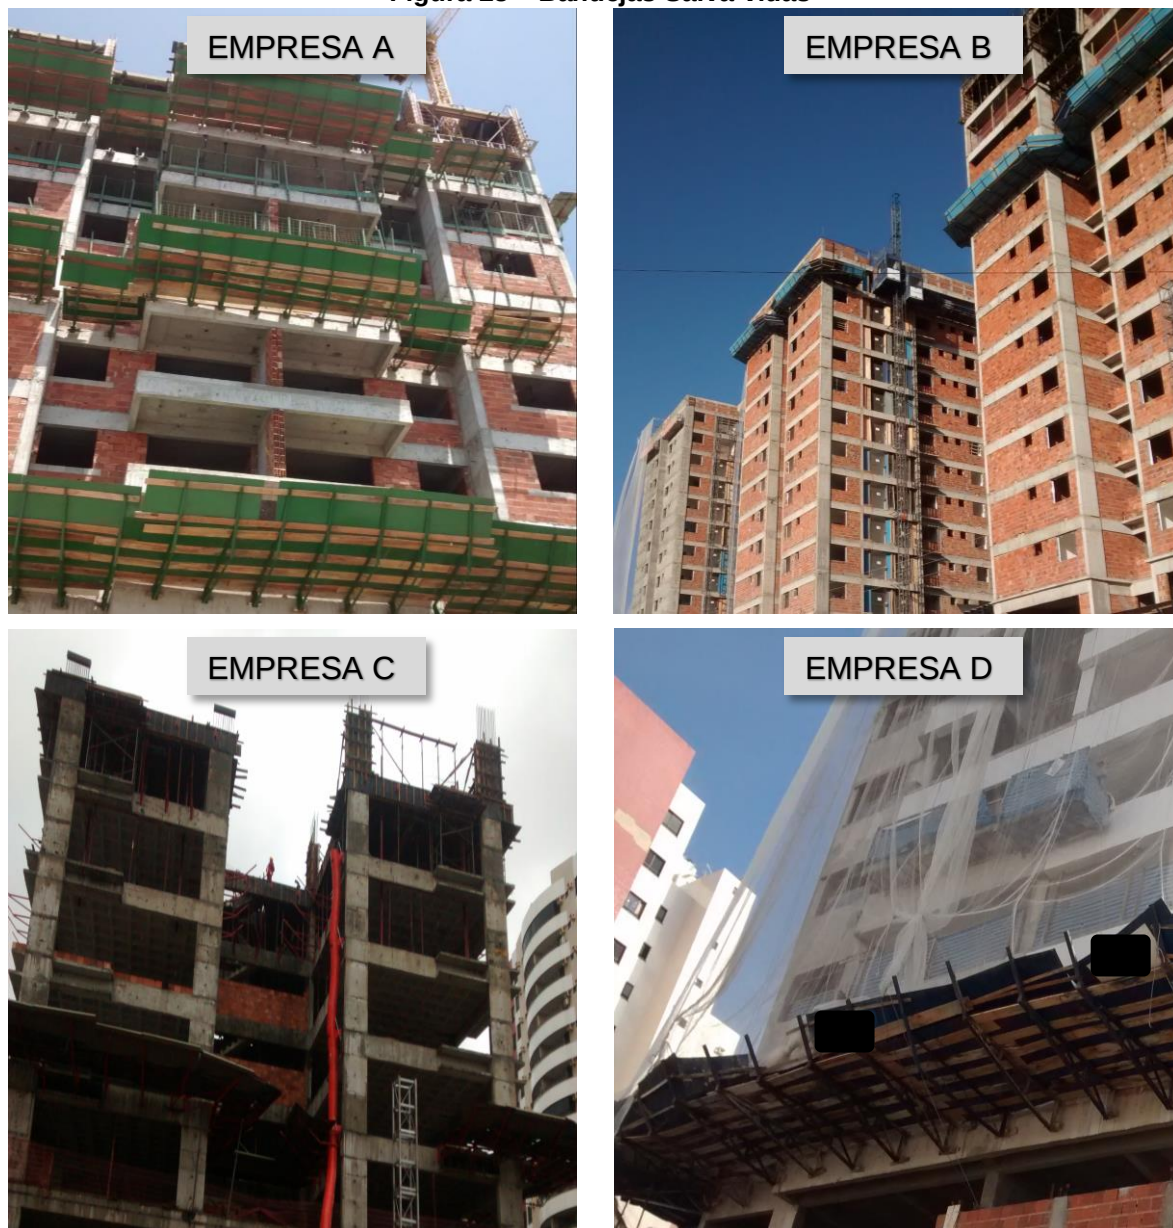
Figura 23 – Bandejas Salva-vidas

A norma regulamentadora - NR 18 prevê a instalação de plataforma de proteção contra queda, e que ela seja fixada na estrutura da edificação, conforme Figura 23.

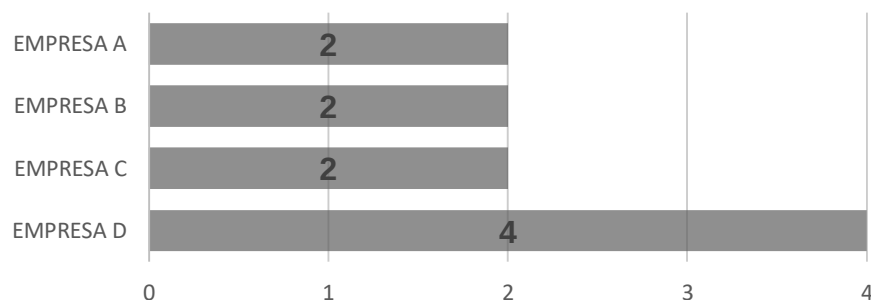
**Gráfico 15 – Resultado do Item C1 - Vias de circulação**

Este item trata da qualidade e restrições das vias no canteiro de obra. Totalizando quatro subitens. A Empresa D foi a única que respondeu “sim” neles. O resultado deste Item encontra-se no Gráfico 15.

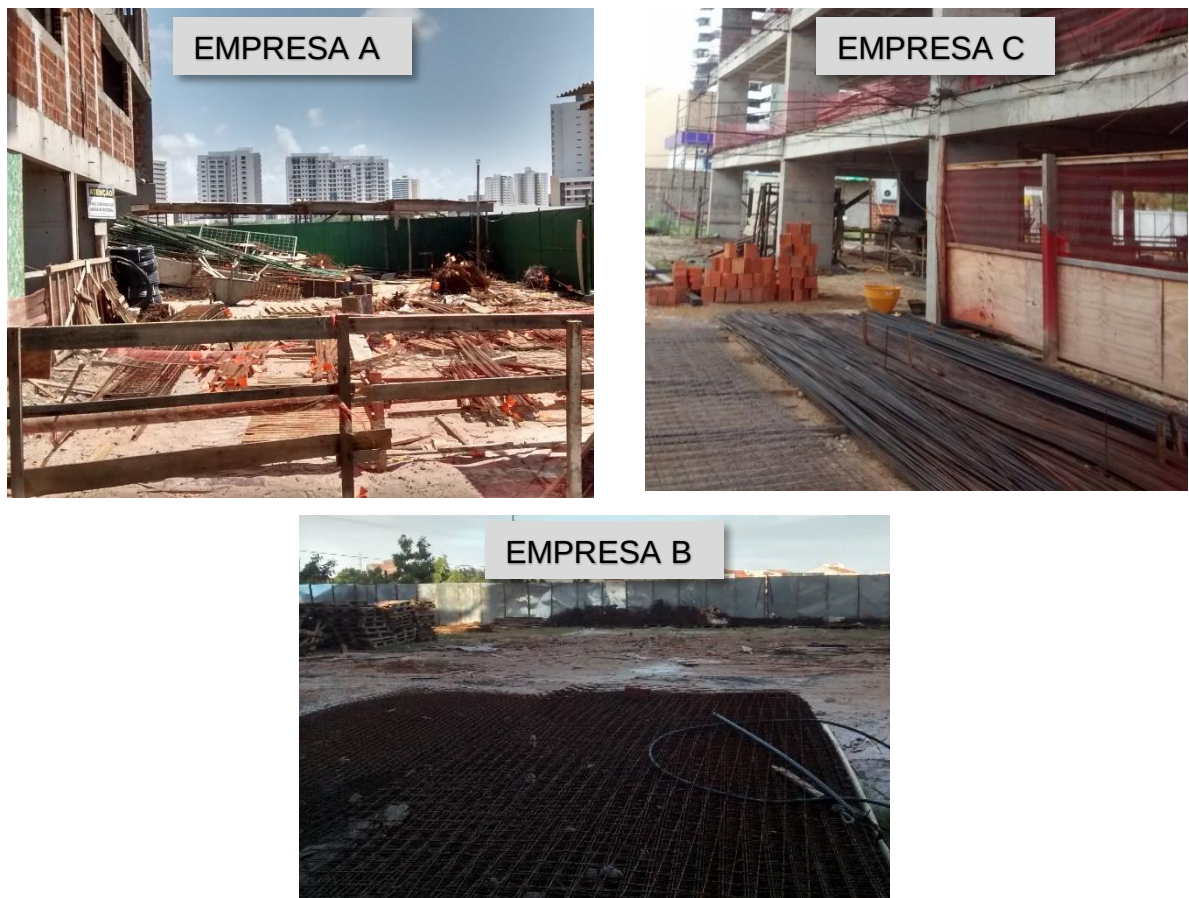
**Figura 27 – Estoque do aço nos canteiros estudados**

O armazenamento do aço na Empresa D é feito sob a primeira laje, motivo pelo qual dois dos três subitens não são aplicados a ela. Este Item é composto de três subitens. Nas outras há a preocupação de identificação e proteção das barras o contato do solo, entretanto, não há proteção quando elas estão em locais descobertos (Figura 27).

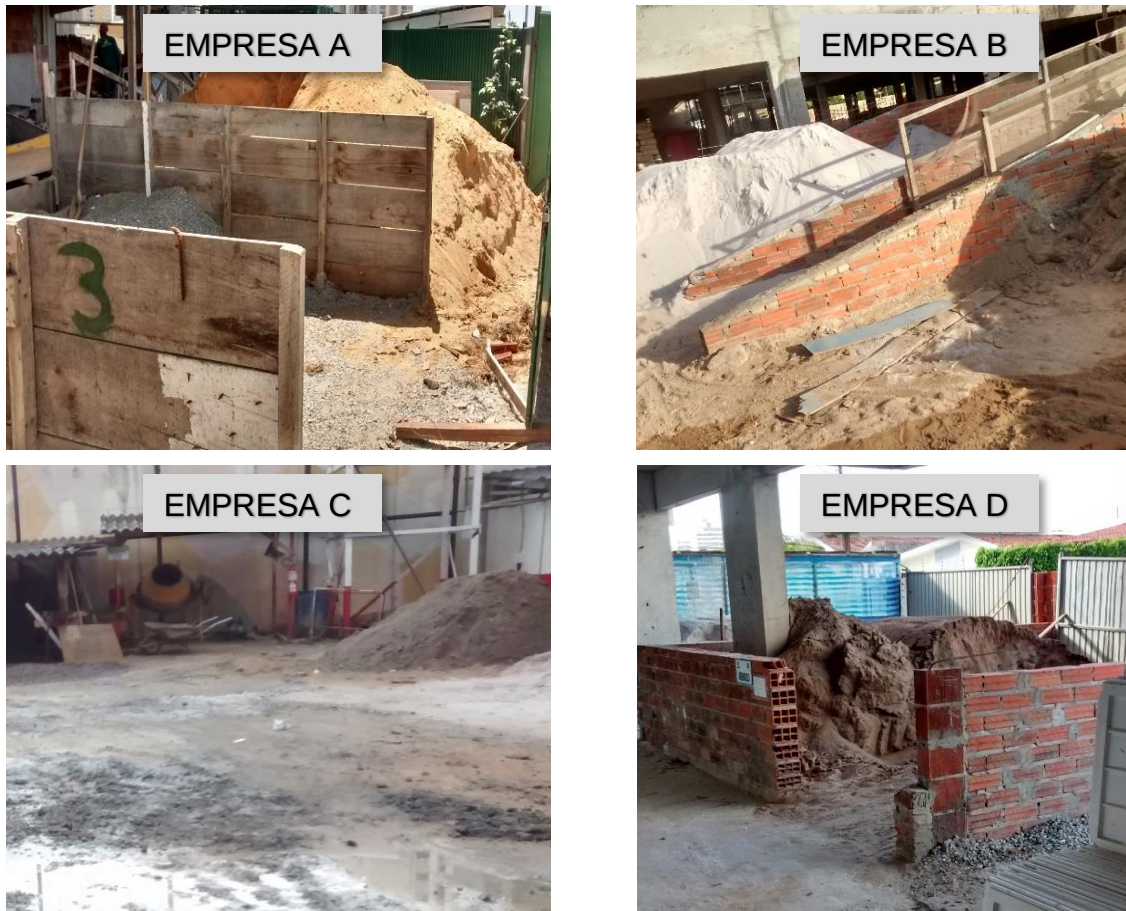
**Figura 28 – Armazenamento de materiais nos canteiros**

O agregado e argamassa são materiais que nas Empresas A, B e D são armazenadas de modo que sua proteção, acondicionamento e transporte seja a melhor possível. Entretanto, isso não acontece na Empresa C, onde esses materiais não possuem proteção contra intempéries, conforme Figura 28.

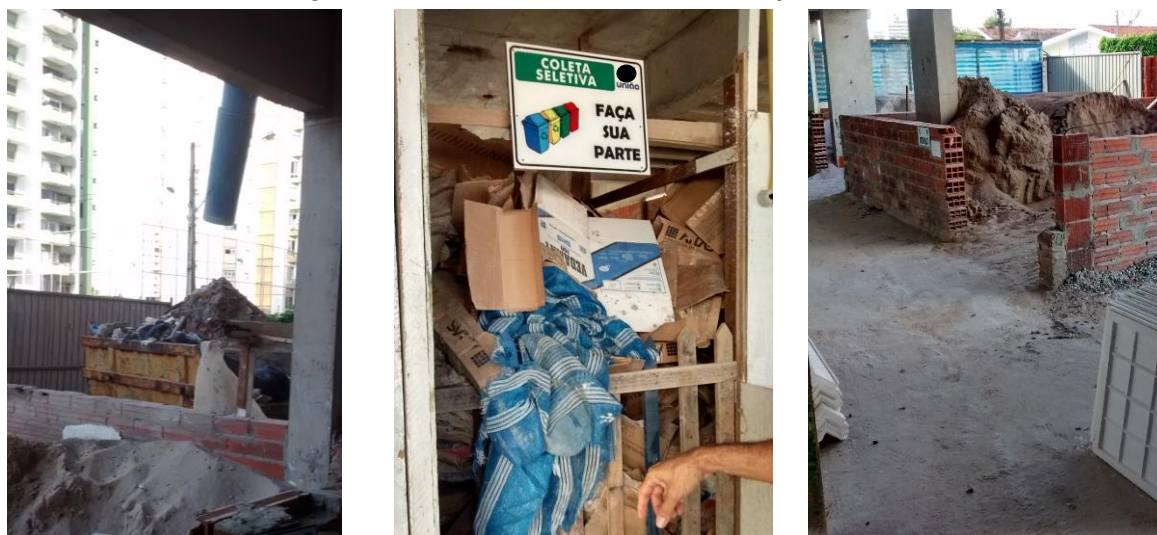
**Figura 33 – Resíduo no canteiro da Empresa D**

O canteiro estava bastante organizado e limpo, o que facilita o deslocamento e evita acidentes. O resíduo dos andares era guiado por tubo para dentro de uma caixa coletora, que regularmente era substituída, conforme Figura 33.
