Periódico da Universidade Vale do Rio Verde

Edição especial | II SBHSF | 2018

## A REGULARIZAÇÃO DA VAZÃO COMO INDICADOR DE PRESSÃO HIDROLÓGICO E GEOMORFOLÓGICO NO SISTEMA ESTUARINO DO RIO SÃO FRANCISCO

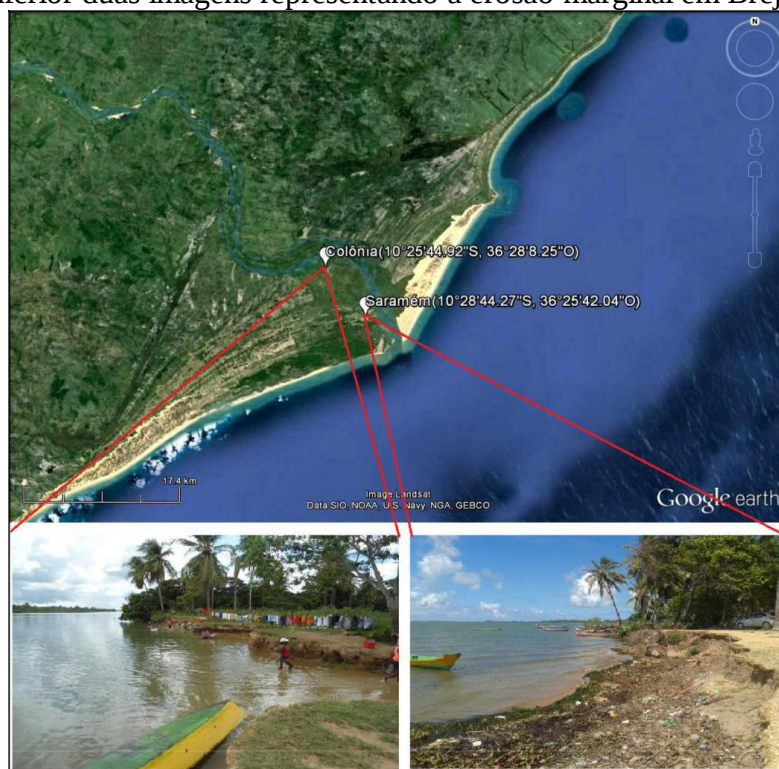
**FIGURA 2** - No primeiro plano imagem do Google Earth, identificando a área de estudo. No plano inferior duas imagens representando a erosão marginal em Brejo Grande/SE

Nas campanhas de campo, foi possível observar vários pontos de erosão como os que estão representados na figura 2.

No município de Brejo Grande, por exemplo, foram identificados vários trechos do rio onde a erosão pode ser identificada, como é o caso da erosão marginal no povoado Saramém, onde esse processo foi responsável pelo deslocamento do entreposto de pesca para outra localidade situada a cerca de 200 metros em direção à foz.

Nas campanhas de campo, foi possível observar vários pontos de erosão como os que estão representados na figura 2. No município de Brejo Grande, por exemplo, foram identificados vários trechos do rio onde a erosão pode ser identificada, como é o caso da erosão marginal no povoado Saramém, onde esse processo foi responsável pelo deslocamento do entreposto de pesca para outra localidade situada a cerca de 200 metros em direção à foz.
