**INSTITUTO FEDERAL DE EDUCAÇÃO, CIÊNCIA E TECNOLOGIA DE SERGIPE  
CAMPUS ARACAJU  
DIRETORIA DE ENSINO  
COORDENADORIA DE ENGENHARIA CIVIL  
CURSO DE BACHARELADO EM ENGENHARIA CIVIL**

**RETROANÁLISE, INSPEÇÃO E RECUPERAÇÃO DE PONTES RODOVIÁRIAS:  
ESTUDO DE CASO - PONTE SOBRE O RIO DAS PEDRAS - AREIA BRANCA/SE**

**MONOGRAFIA**

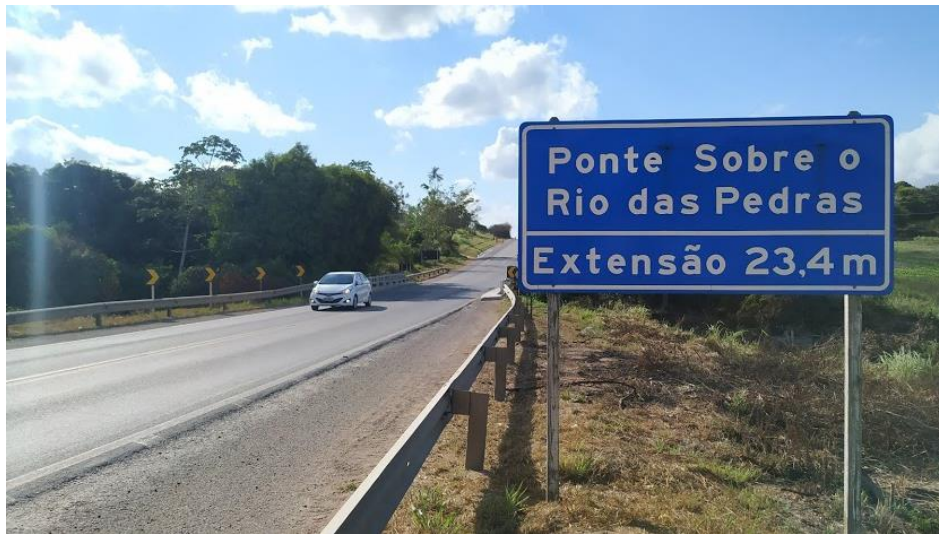
**Figura 12 – Ponte sobre o Rio das Pedras**

A OAE foi construída em 1972 e atualmente é administrada pelo DNIT. Em 2019, foi classificada pelo órgão como *Problemática* (nota 2, segundo a NBR 9452:2019). Essa situação deve-se ao fato de terem sido encontradas uma série de manifestações patológicas em uma inspeção rotineira realizada em março do mesmo ano (Anexo I). Então, a estrutura foi submetida a serviços de manutenção a partir do mês de agosto de 2020.

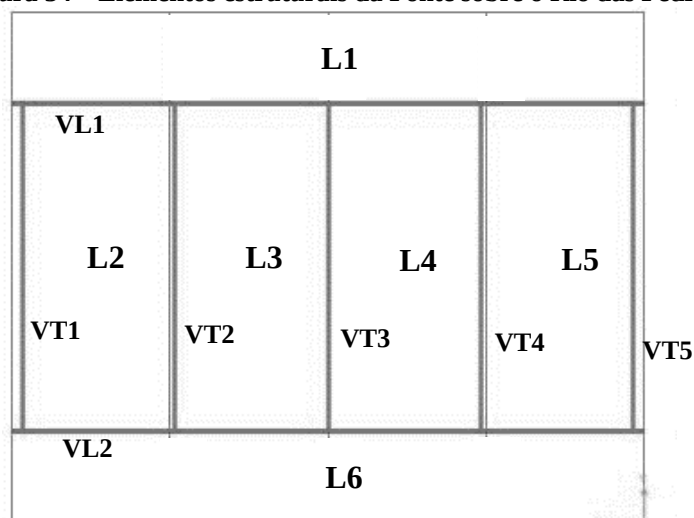
**Figura 34 – Elementos estruturais da Ponte sobre o Rio das Pedras**

Nos tópicos a seguir são apresentados os esforços internos atuantes nos elementos estruturais obtidos pela modelagem, sendo analisadas as transversinas VT5 e VT4, as longarinas VL1 e VL2 e as lajes, conforme a figura 34. Os elementos foram escolhidos considerando-se principalmente as manifestações patológicas já existentes.

Ressalta-se que o recalque considerado foi aplicado na extremidade da longarina VL2 próximo a transversina VT5.

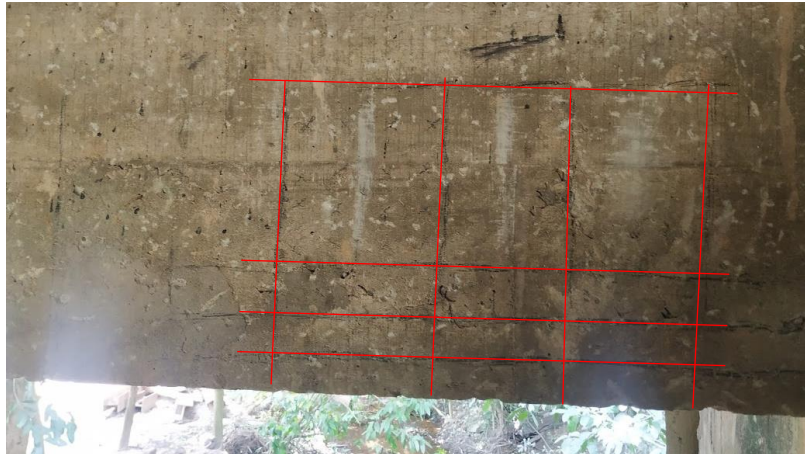
**Figura 39 – Localização das Armaduras conforme ensaio de pacometria**

O ensaio de pacometria foi utilizado para a detecção das armaduras no concreto e, com isso, demarcar as áreas onde seria realizado o ensaio de esclerometria. As leituras foram feitas na área da longarina ensaiada, de acordo com a figura 39.

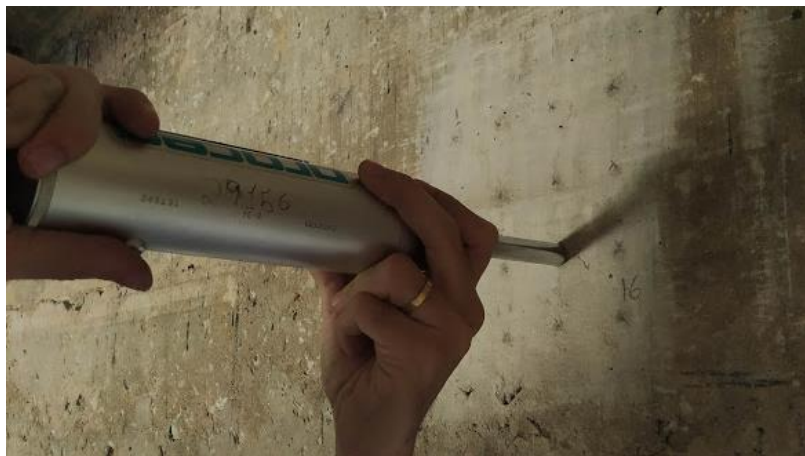
**Figura 40 – Realização do ensaio de esclerometria**

O ensaio de esclerometria foi realizado com 16 pontos de impacto na área analisada, como mostra a figura 40.

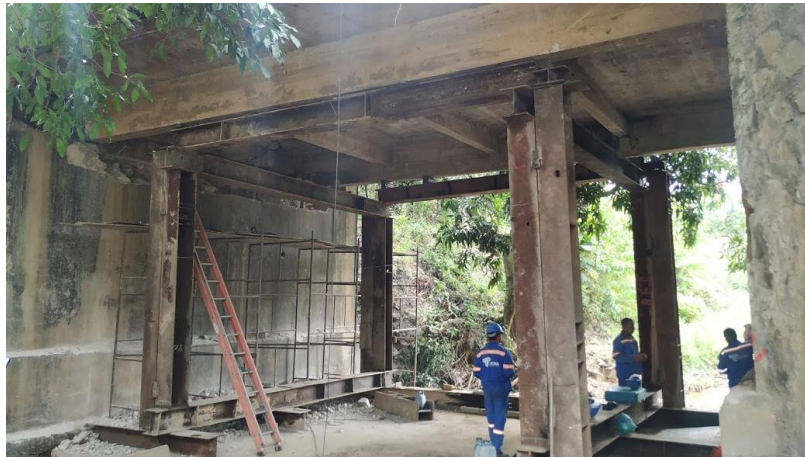
**Figura 42 – Execução da obra de recuperação da ponte**

A recuperação da Ponte sobre o Rio das Pedras (figura 42) iniciou-se no mês de agosto de 2020. A primeira etapa da obra foi a canalização do rio e a criação de uma base para o

escoramento. Esse piso foi composto por uma camada inferior de pedras argamassadas para regularização, e uma camada superior de concreto com  $f_{ck}$  de 20 MPa de 30 cm de espessura, permitindo a execução das demais etapas programadas. Em seguida, parte da camada superior do encontro abaixo da transversina VT5 foi removida para realização do reparo (figura 43).
