INSTITUTO FEDERAL DE SERGIPE  
COORDENADORIA DO CURSO DE ENGENHARIA CIVIL  
JHONATTAN LEITE CORDOVIL

UTILIZAÇÃO DE ENSAIOS NÃO DESTRUTIVOS PARA ANÁLISE E INSPEÇÃO DE  
UMA PONTE HÍBRIDA DE CONCRETO ARMADO E MADEIRA LOCALIZADA NA  
CIDADE DE ESTÂNCIA-SE

Trabalho de conclusão de curso apresentado ao  
Instituto Federal de Sergipe como pré-requisito para  
a obtenção do grau de Bacharel em Engenharia Civil.

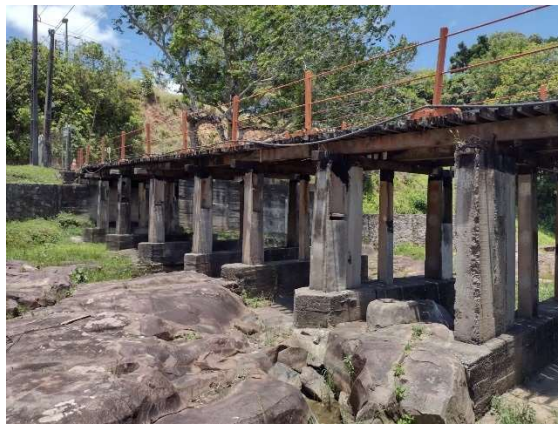
Figura 26 -Ponte objeto de estudo  
Fonte: Próprio autor (2021)

A fim de proceder com a coleta inicial de dados, foi realizada uma inspeção visual nos elementos constituintes da estrutura: infraestrutura, mesoestrutura e elementos de madeira. Tais elementos estão mostrado na figura 26 a seguir.

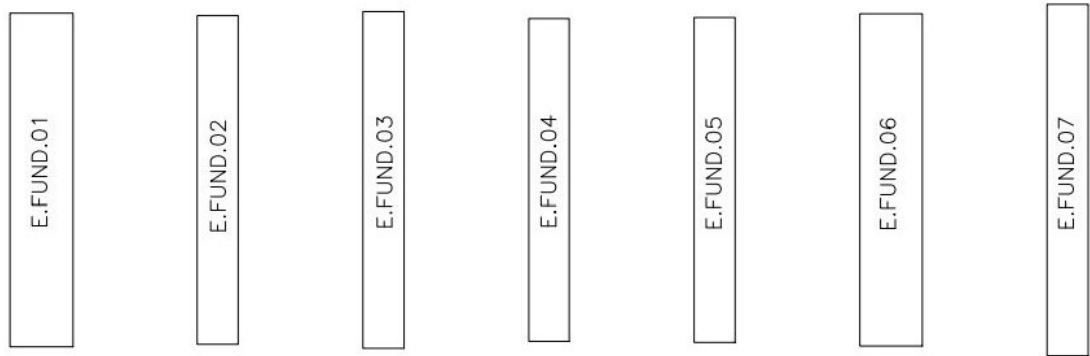
Figura 27 -Esquema, em planta, dos elementos de fundação  
Fonte: Próprio autor (2021)

O comprimento e largura dos elementos de fundação (EF) serão apresentadas a seguir: EF 01 (452x86 cm), EF 02 (445x56 cm), EF 03 (456x56 cm), EF 04 (437x55 cm), EF 05 (440x56 cm), EF 06 (450x85 cm) e EF 07 (476x56 cm), a figura 27 mostra um esquema da posição dos componentes da infraestrutura.

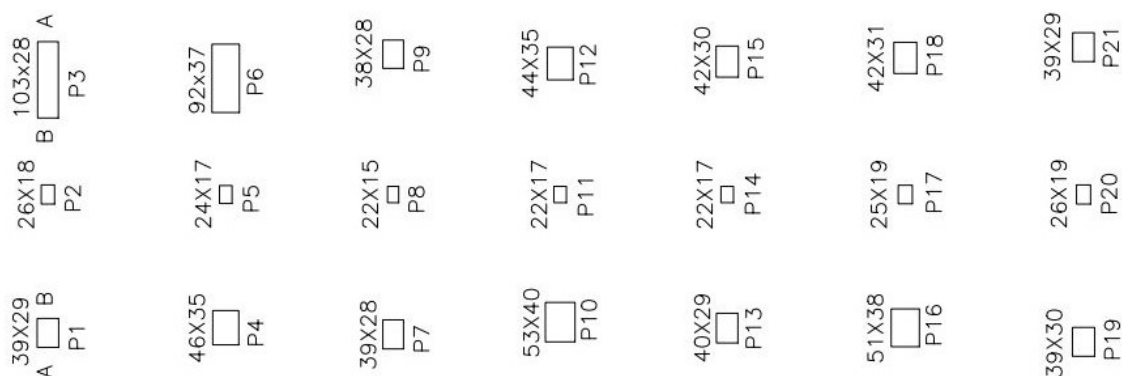
Figura 30 -Esquema de mesoestrutura  
Fonte: Próprio autor (2021)

A figura 30 mostra um esquema detalhando a ordem, posição e as dimensões dos pilares. Pode ser percebido que trata-se de pilares com seções retangulares e que têm a face de maior momento de inércia direcionadas no mesmo sentido.

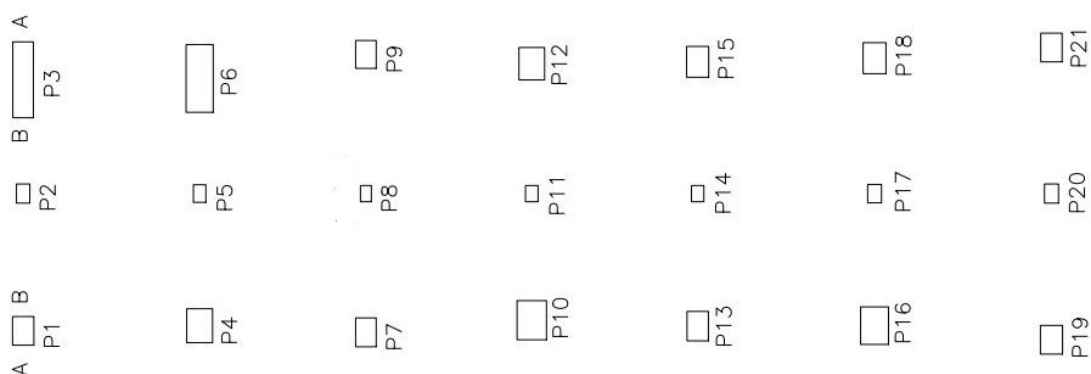
Figura 34 -Croqui de mesoestrutura com faces A e B  
Fonte: Próprio autor (2021)

A normatização recomenda que sejam imprimidos 16 impactos de forma homogênea em cada área ensaiada, para que isso fosse possível foi desenhado um reticulado com 16 zonas. O ensaio foi realizado na face externa dos pilares, a qual é designada de face A na figura 34. Isto obedece às orientações da norma, a qual recomenda que a face escolhida deve ser a que tenha maior momento de inércia, a figura 35 exemplifica a realização do ensaio.

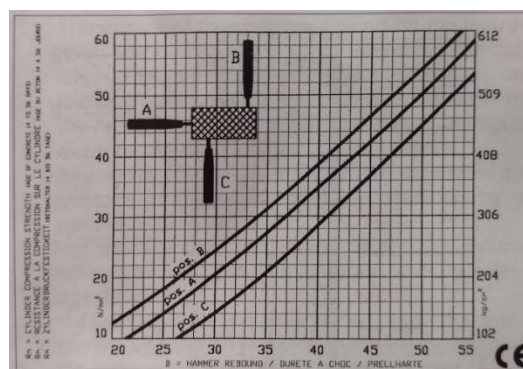
Figura 36 -Gráfico de correlação  
Fonte: Proceq SA (2021)

Após a realização de cada golpe na superfície, o aparelho fornece um índice esclerométrico ( $I_E$ ). Os 16  $I_E$  de cada área foram anotados e foi feita a média aritmética. A norma cita que os valores que diferirem mais do que 10% da média devem ser descartados e, em seguida, deve ser recalculada a média. Com o novo valor  $I_E$  médio de cada região foi utilizado o gráfico da figura 36, a fim de obter-se as estimativas das resistências à compressão de cada área ensaiada.
