**INSTITUTO FEDERAL DE EDUCAÇÃO, CIÊNCIA E TECNOLOGIA DE  
SERGIPE  
CAMPUS ARACAJU  
DEPARTAMENTO DE DESENVOLVIMENTO DE ENSINO  
COORDENADORIA DE ENGENHARIA CIVIL  
CURSO DE BACHARELADO EM ENGENHARIA CIVIL**

**EMPREGO DO MANUAL DE MANUTENÇÃO EM BARRAGENS DE  
CONCRETO PARA A AVALIAÇÃO DA MANUTENIBILIDADE EM DUAS  
BARRAGENS DO ESTADO DE SERGIPE.**

**MONOGRAFIA**

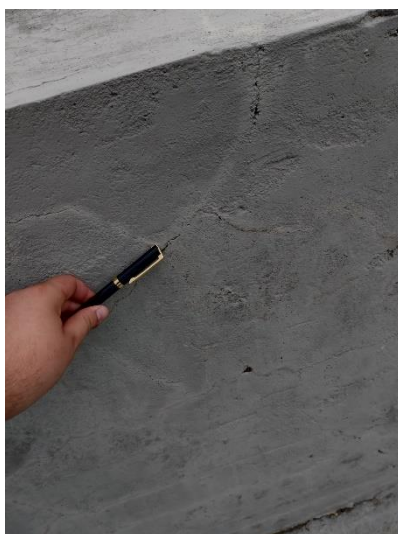
Nas estruturas físicas foram encontradas as seguintes manifestações patológicas: pequenas fissuras nas ombreiras e crista, bem como nos taludes de montante e de jusante, porém todas com aberturas de, aproximadamente, 1 mm, como representado na Foto 13. Essas fissuras devem ser recuperadas utilizando o procedimento de recuperação de trincas e fissuras com recorte superficial e recomposição com argamassas poliméricas.

**Foto 13 - Fissura localizada sobre a ombreira direita do barramento.**

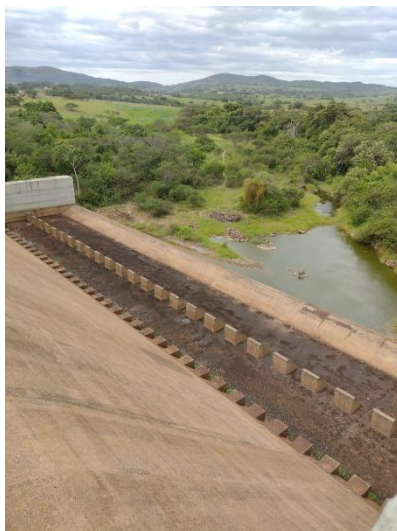
Outra problemática essencial a ser citada, é a bacia de dissipação a jusante do maciço com sistema de enrocamento artificial (soleira dentada), utilizado para conter a erosão devido à abrasão da água. Tal sistema apresenta sinais de desgaste e fissuras devido a longevidade da utilização (Foto 16) e precisa ser recuperada utilizando o mesmo sistema de recuperação citado para as fissuras da crista e das ombreiras: recuperação de trincas e fissuras com recorte superficial e recomposição com argamassas poliméricas.

**Foto 16 - Bacia de dissipação a jusante do maciço com sistema de enrocamento artificial (soleira dentada).**

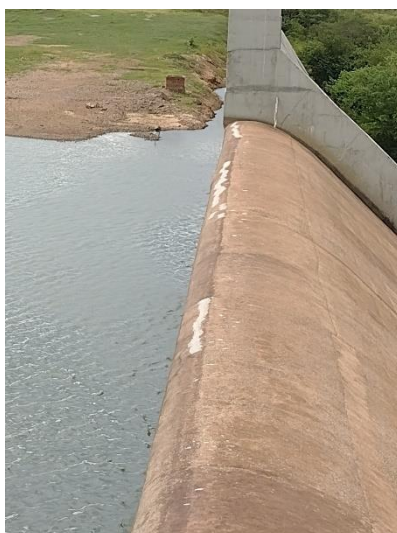
Na perspectiva de órgãos extravasores, o vertedouro encontra-se em pleno funcionamento, com grande melhoria em suas características de vazão e escoamento após a realização do procedimento de recuperação da estrutura realizado no ano de 2019, principalmente nos pontos comprometidos devido ao processo de abrasão e cavitação (Foto 17).

**Foto 17 - Vertedouro de superfície com pontos de recuperação devido aos desgastes superficiais e pontos de cavitação.**

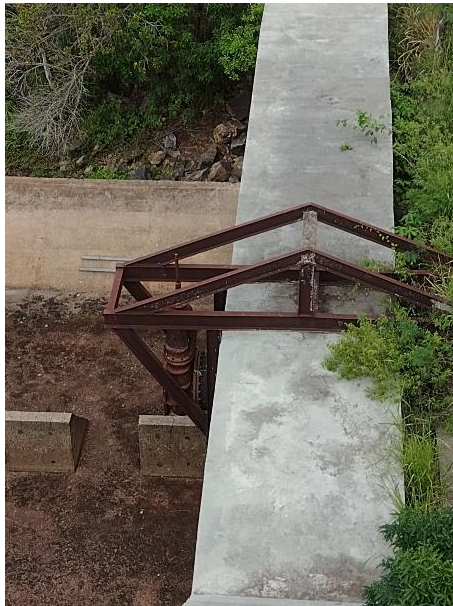
barramento foi projetado e construído. Entretanto, existem alguns pontos de corrosão e uma pequena perda de vedação que deve ser avaliada com o tempo.

**Foto 19 - Descarga de fundo com despejo no leito da bacia de dissipação, com pontos de oxidação.**

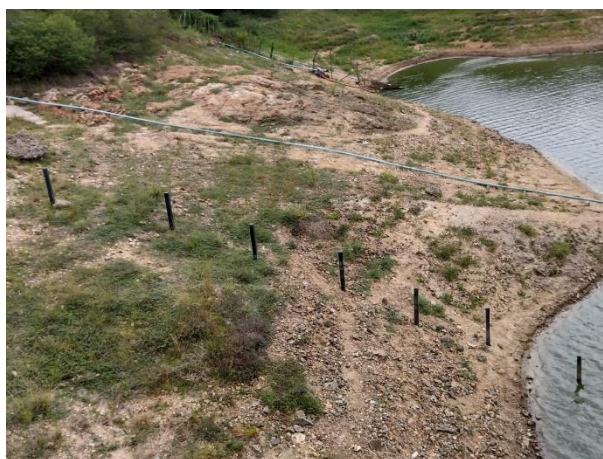
Quanto ao reservatório de acumulação d'água (Foto 21), esse encontrava-se com o nível bem baixo devido à escassez hídrica na época da vistoria, sendo possível notar pontos de sedimentação de material granular (Foto 22), que apesar de não trazerem prejuízos significativos, ainda sim são um redutor de volume do reservatório.

**Foto 22 - Assoreamento de material granular no reservatório d'água a direita do vertedouro.**

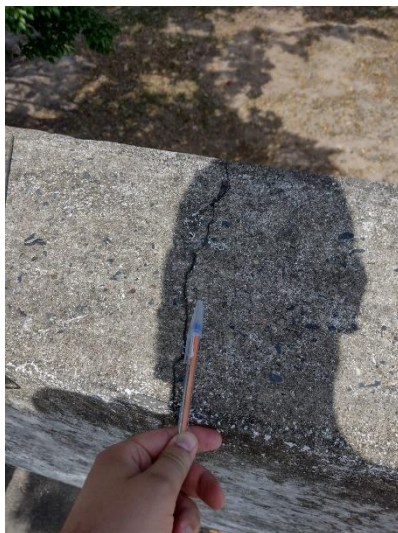
Nas estruturas físicas foram encontradas as seguintes manifestações patológicas: pequenas e grandes fissuras nas ombreiras e crista (Foto 23), bem como nos taludes de montante e de jusante (Foto 24), com grande variação em suas aberturas. Em alguns pontos mais grave, notou-se o aparecimento de trincas e pontos de segregação no concreto (bicheiras), como apresentado na Foto 25. Essas patologias devem ser recuperadas utilizando o procedimento de recuperação de trincas e fissuras com recorte superficial e recomposição com argamassas poliméricas. No caso dos pontos de segregação do

**Foto 23 - Fissura localizada sobre a ombreira esquerda do barramento.**

concreto deve ser observado se a ação não compromete significativamente a uniformidade da estrutura. Em caso positivo, deve ser feito um estudo mais aprofundado de recuperação do componente estrutural. Caso contrário, é cabível o mesmo procedimento utilizado para as trincas e fissuras, citado anteriormente.

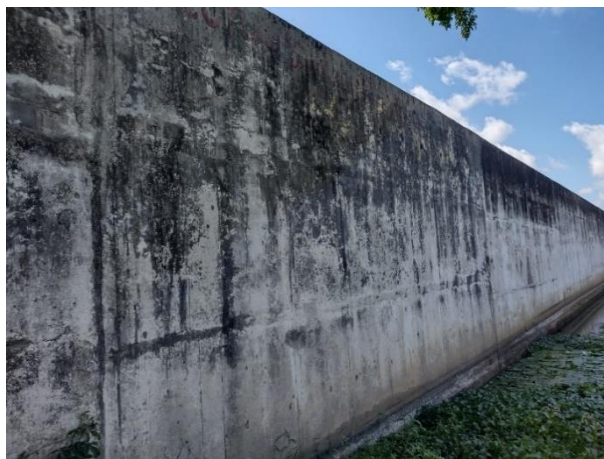
**Foto 24 - Fissura localizada sobre o talude de montante do barramento.**

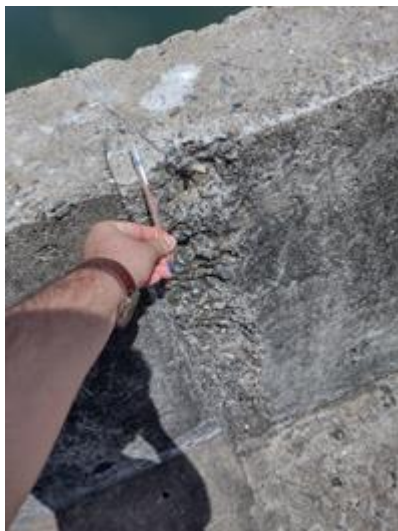
**Foto 25 - Seção de concreto desagregada (bicheira) - localizada sobre a crista direita do barramento.**

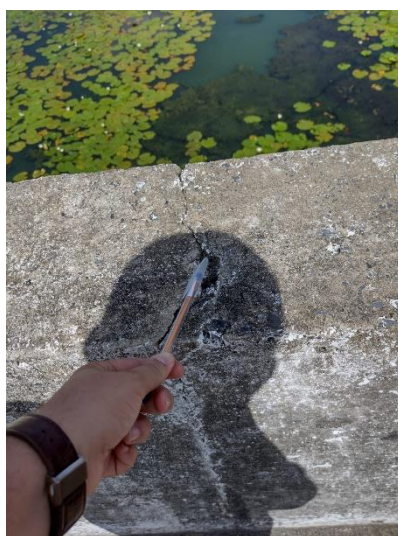
Ainda nas ombreiras e cristas foram encontradas juntas de dilatação deficientes, com perda do material polimérico de fácil dilatação que evita atritos entre as estruturas de concreto, necessitando ser substituído. Ademais, muitas delas apresentavam trincas ou fissuras em suas extremidades, culminando em pontos de fragilidade ao maciço de concreto (Foto 26). O procedimento adotado deve ser a substituição do material polimérico em conjunto com a recuperação das fissuras ou trincas nos pontos que forem necessários, utilizando os métodos já expostos.

**Foto 26 - Junta de dilatação deficiente com fissura, localizada sobre a crista esquerda do barramento.**

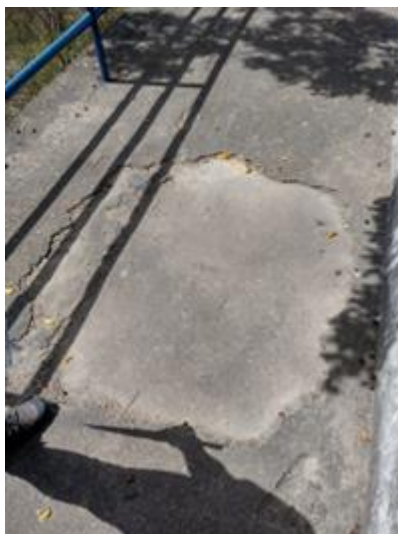
Quanto aos passeios que dão acesso a parte superior das ombreiras e as cristas, foi perceptível grandes degradações na proteção mecânica do material (Foto 27), algo que traz prejuízos significativos de acesso a parte superior do maciço, dificultando ações de vistoria e manutenções periódicas, além de expor o concreto até então recoberto, ao ambiente externo. Como solução da problemática, a proteção mecânica de ambos os passeios, esquerdo e direito, deve ser refeita com a utilização de material para contrapiso adequado.

**Foto 27 - Passeio de acesso a crista do maciço pela parte superior da ombreira esquerda.**

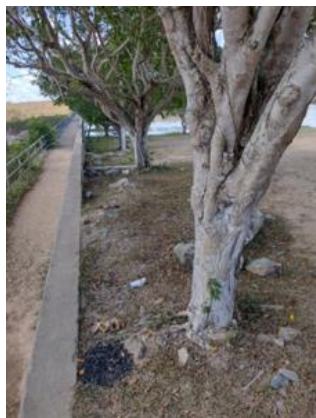
Similarmente à barragem Jacarecica I, foram encontrados nesta barragem a presença de vegetação rasteira, arbustiva e arbórea (trcos  $\varnothing \geq 0,5$  m) no entorno a montante e a jusante de toda barragem (Foto 28 e Foto 29), que advém do isolamento natural da estrutura, ao forte e longo período de chuvas que está ocorrendo na região do barramento e a falta de manutenção ao longo de todos os anos de seu funcionamento. Recomenda-se, então, a roçagem da vegetação rasteira e arbustiva, bem como a retirada e o destocamento da arbórea em todo entorno do maciço, em virtude que a vegetação dificulta o acesso às estruturas, impossibilitando o acompanhamento contínuo do seu funcionamento e a visualização do aparecimento de manifestações patológicas e sinistros, que podem ser tratados com mais eficácias se identificados previamente, além, é claro, as raízes e troncos se muito próximas atingem significativamente o maciço de concreto provocando deslocamentos, fissuras e rachaduras ao decorrer dos anos.

**Foto 28 - Acesso a ombreira esquerda do barramento, com presença de vegetação arbórea (tronco -  $\varnothing \geq 0,5$  m).**

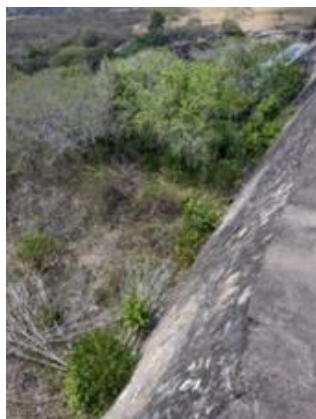
**Foto 29 - Paramento de jusante esquerdo do barramento, com de vegetação arbustiva e arbórea (tronco -  $\varnothing \geq 0,5$  m).**

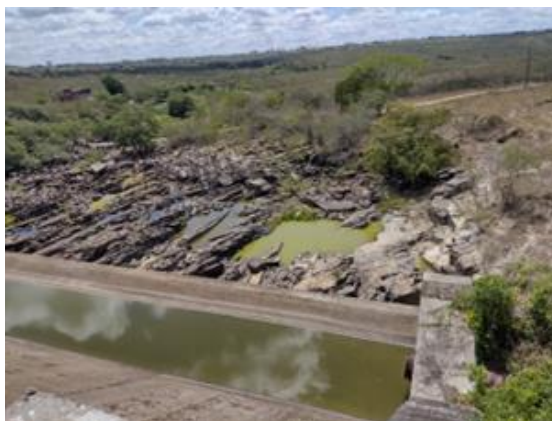
Outra problemática essencial a ser citada, é a bacia de dissipação a jusante do maciço com sistema de enrocamento natural, utilizado para conter a erosão devido à abrasão da água. Tal sistema apresenta sinais de desgaste devido a longevidade da utilização (Foto 30), algo que não trará prejuízos significativos por enquanto, mas devem remeter a cuidados no futuro próximo.

**Foto 30 - Parte do sistema de enrocamento já erodido devido a abrasão da água.**

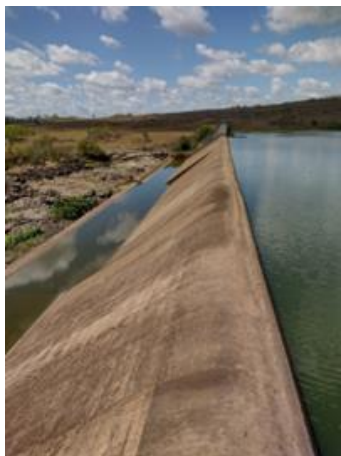
Na perspectiva de órgãos extravasores, o vertedouro encontra-se com déficit em suas características de vazão e escoamento devido ao processo de abrasão e cavitação (Foto 31). Outrossim, é essencial que o mesmo seja recuperado, através de recomposição com argamassa polimérica de alta resistência nos pontos acometidos, mais especificamente nos pontos que divergem da curva natural do vertedouro, com o objetivo de restituir, de forma mais aproximada possível, o seu formato original definido em projeto.

**Foto 31 - Vertedouro de superfície com desgastes superficiais tais como fissuras e pontos de cavitação.**

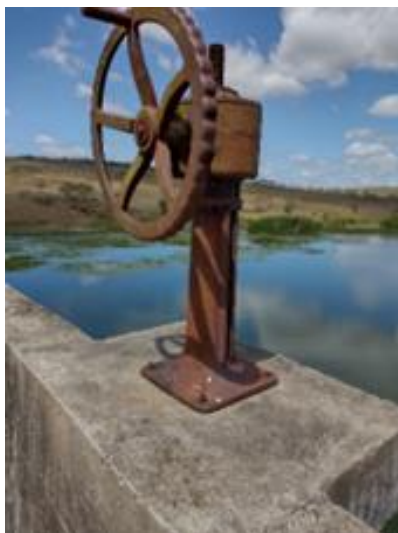
Quanto as comportas e registros (Foto 32), a descarga de fundo (Foto 33), a tomada d'água e os drenos na parte superior do maciço (Foto 34), estes apresentam déficit no funcionamento em virtude de pontos de corrosão, perdas de vedação e entupimentos ocasionadas pelo tempo de uso, embora, é importante frisar, que estes problemas não

**Foto 32 - Registro de tomada d'água com déficits de vedação devido a corrosão.**

impedem o funcionamento da barragem. Mas, cuidados com as estruturas mecânicas e desentupimento dos drenos podem melhorar muito a eficiência desses elementos.

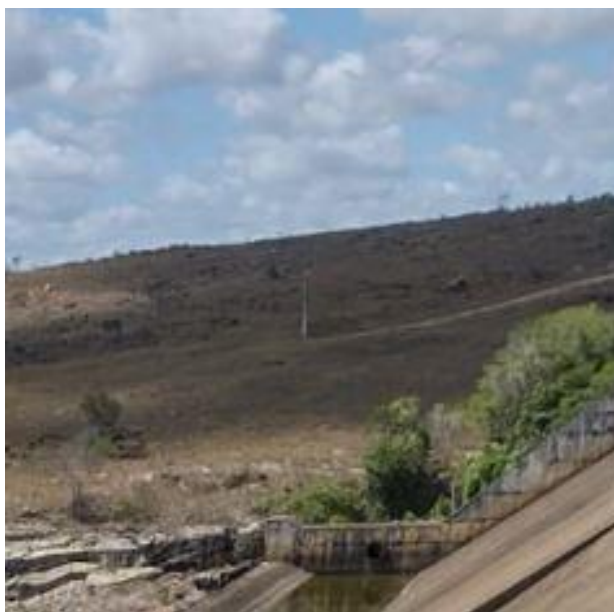
**Foto 33 - Descarga de fundo com despejo no leito da bacia de dissipação, contudo não está funcional.**

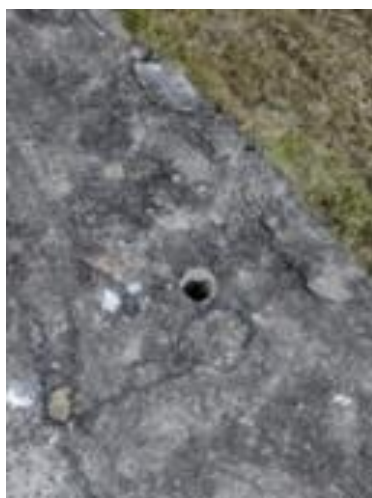
**Foto 34 - Passeio de acesso sobre a ombreira direita do maciço, onde é visível o sistema de drenagem comprometido.**

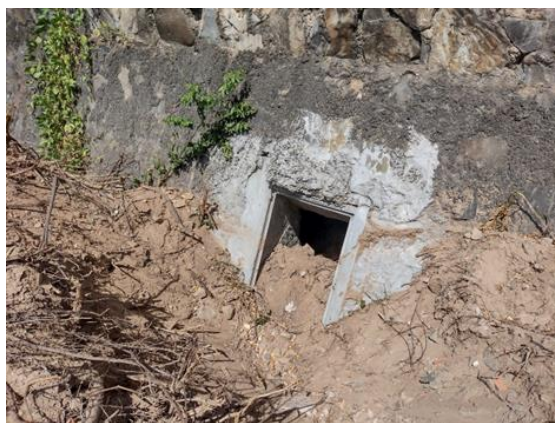
E, por fim, um adendo especial à galeria interna do maciço (Foto 35). Essa estrutura que tem suas entradas localizadas nas ombreiras esquerda e direita do talude, estão com sua utilização comprometida devido a impossibilidade de acesso em virtude da presença de um nível elevado d'água, animais e insetos, lama e lodo, entre outros. Quanto, à perspectiva de recuperação, como já citado anteriormente, foram utilizadas as características comparativas entre as barragens Jacarecica I e Governador Dionísio Machado, onde adotou-se graus de similaridade entre as manifestações patológicas encontradas, quantitativa e qualitativamente, no levantamento que subsidiou a obra de recuperação realizada em 2019 na barragem Jacarecica I, adotando assim as mesmas técnicas de limpeza, recuperação de fissuras, trinca e infiltrações, bem como a montagem de um sistema de iluminação interno.

**Foto 35 - Porta de acesso a galeria internas localizada na ombreira esquerda do talude, com sua utilização comprometida devido à dificuldade de acesso.**

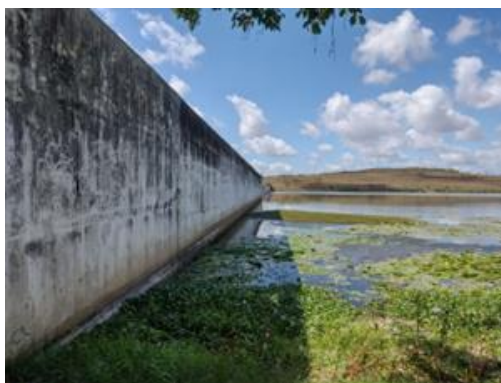
Quanto ao reservatório de acumulação d'água (Foto 36), esse que na época da vistoria estava com um nível bem baixo devido à escassez hídrica, foi possível notar pontos de eutrofização em suas margens (Foto 37), que apesar de não trazerem mudanças significativas para a utilização do projeto, devem ser analisadas com cautela por serem um possível sinal de contaminação da água lá estocada.

**Foto 37 - Eutrofização de material no reservatório d'água a esquerda do vertedouro.**

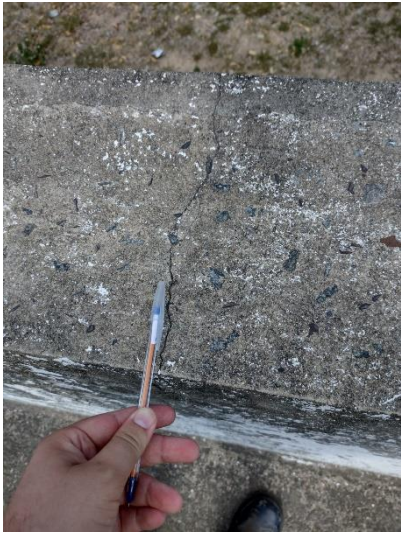
| <p><b>1.4.</b></p> | | <p>Fissura 01 – localizada sobre a ombreira esquerda do barramento.</p> |

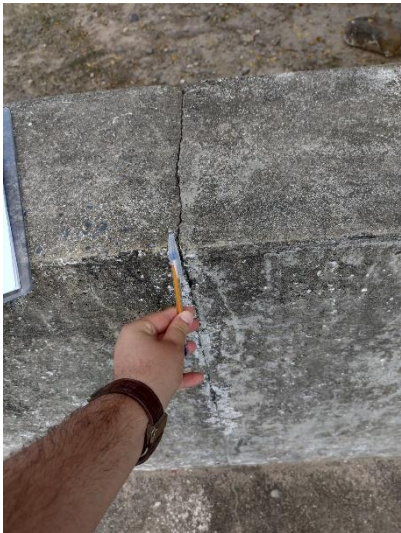
| 1.6. | | <p>Junta de dilatação deficiente 01 – localizada sobre a ombreira esquerda do barramento.</p> |

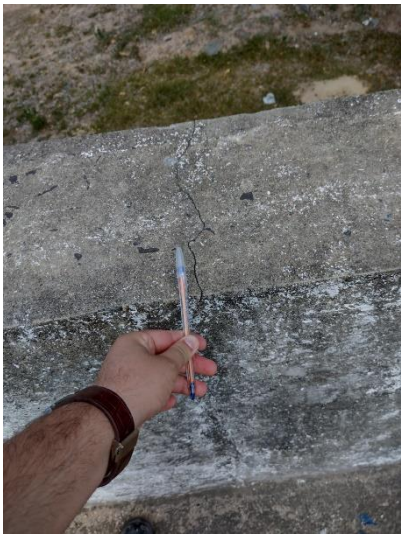
| 1.8. | | Fissura 02 – localizada sobre a ombreira esquerda do barramento. |

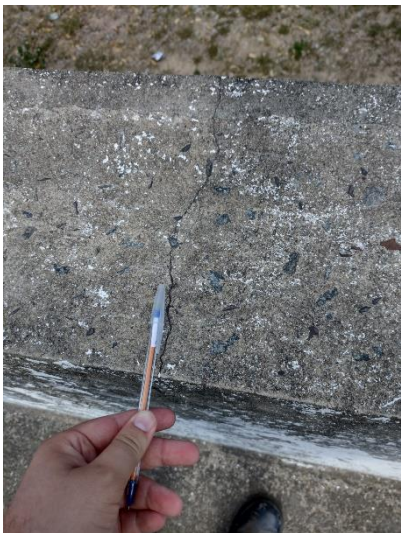
| 1.9. | | Fissura 03 – localizada sobre a ombreira esquerda do barramento. |

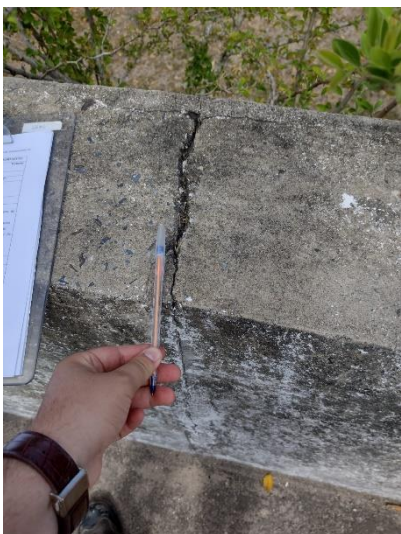
| 1.10. | | Junta de dilatação deficiente com trinca 01 - localizada sobre a ombreira esquerda do barramento. |

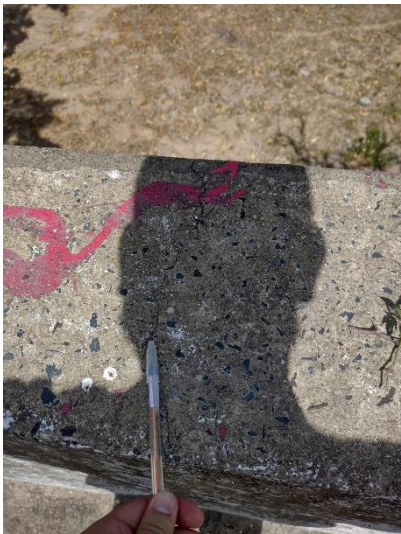
| 1.11. | | Fissura 04 – localizada sobre a ombreira esquerda do barramento. |

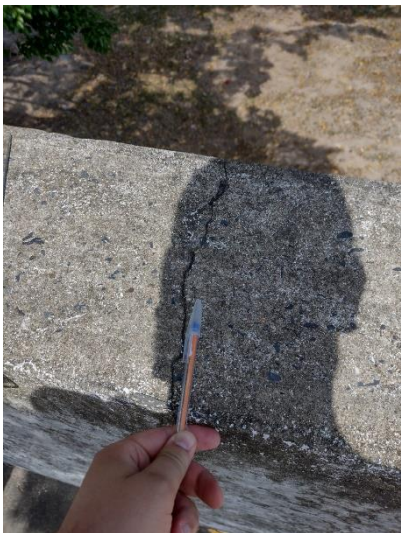
| 1.12. | | Fissura 05 – localizada sobre a ombreira esquerda do barramento. |

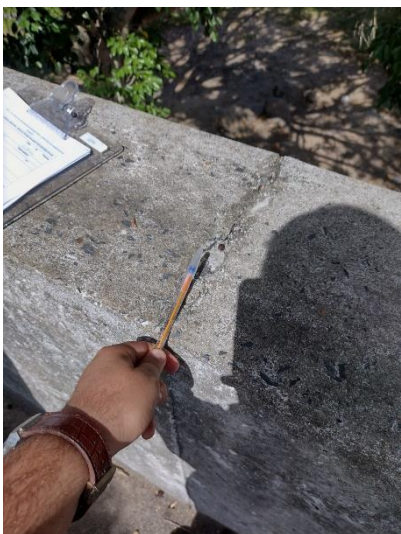
| 1.13. | | Junta de dilatação deficiente com trinca 02 - localizada sobre a ombreira esquerda do barramento. |

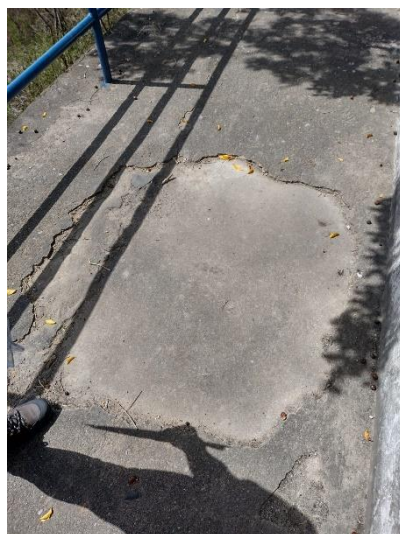
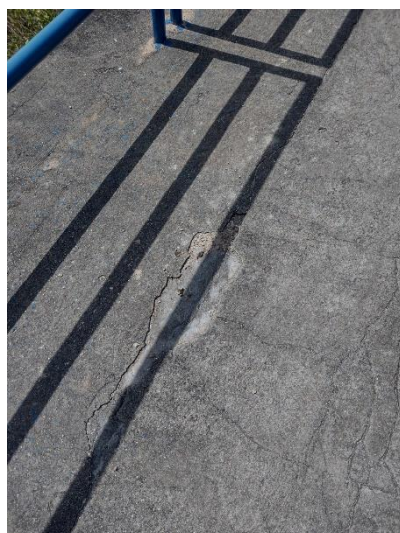
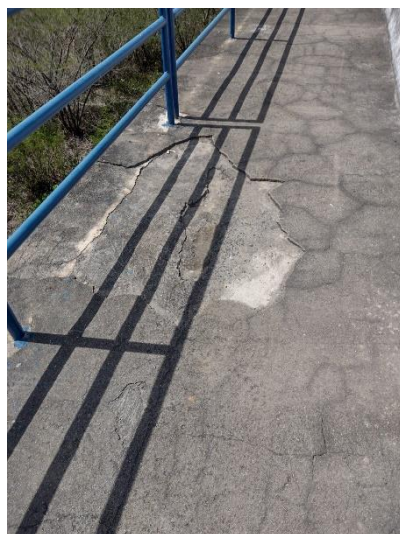
**1.14.**

Passeio de acesso a crista do maciço pela parte superior da ombreira esquerda, onde é visível os pontos de desagregação da proteção mecânica do piso.

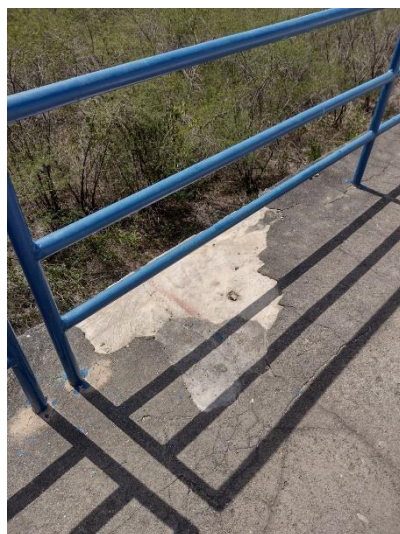
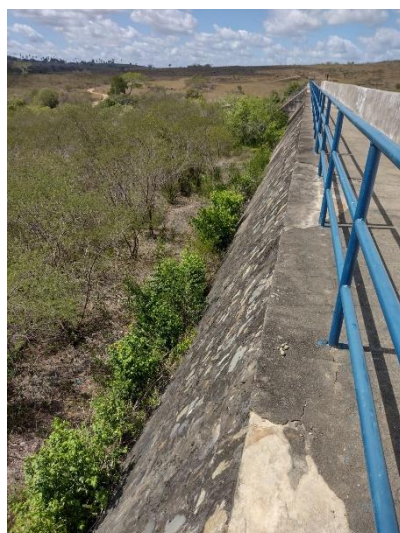
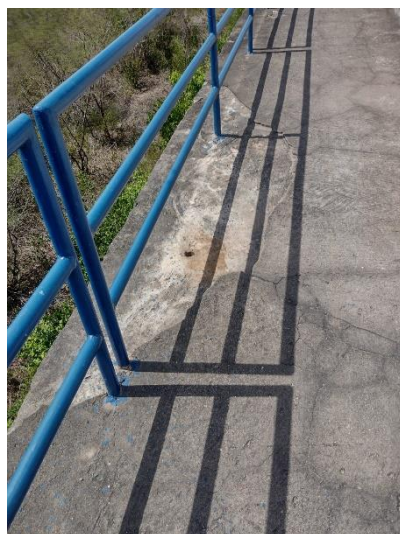
**1.14.**

Passeio de acesso a crista do maciço pela parte superior da ombreira esquerda, onde é visível os pontos de desagregação da proteção mecânica do piso.

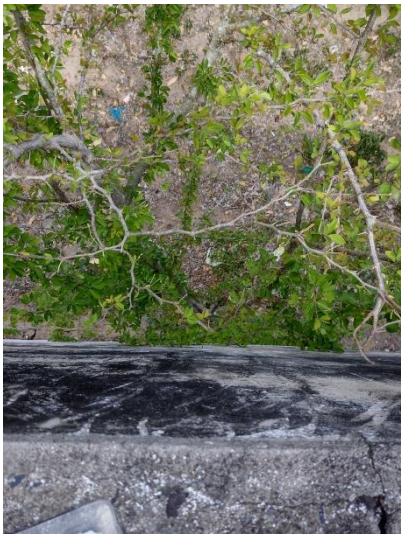
| 1.15. | | Acesso a ombreira esquerda do barramento, com presença de vegetação arbórea (tronco – $\varnothing \geq 0,5$ m) |

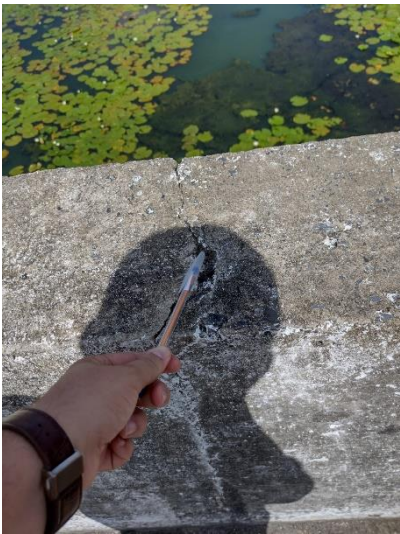
| 2.1. | | <p>Junta de dilatação<br/>deficiente com<br/>fissura 01 -<br/>localizada sobre a<br/>crista esquerda do<br/>barramento.</p> |

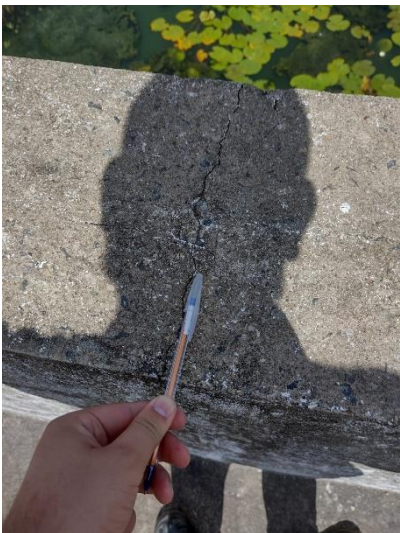
| 2.2. | | <p>Fissura 01 –<br/>localizada sobre a<br/>crista esquerda do<br/>barramento.</p> |

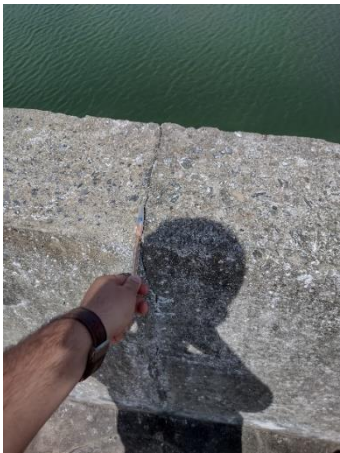
| 2.3. | | <p>Junta de dilatação<br/>deficiente com<br/>fissura 02 -<br/>localizada sobre a<br/>crista esquerda do<br/>barramento.</p> |

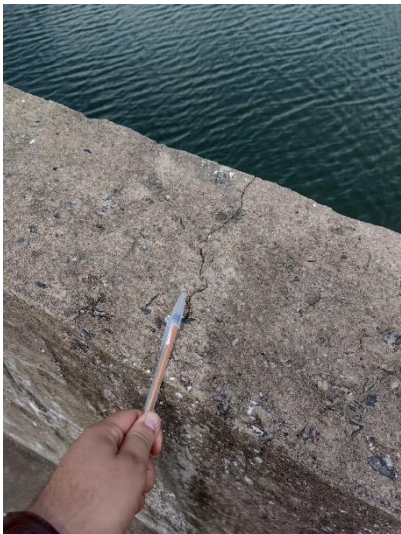
| 2.4. | | Fissura 02 – localizada sobre a crista esquerda do barramento. |

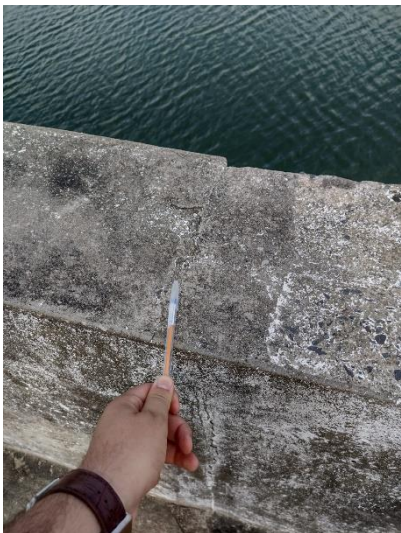
| 2.5. | | Junta de dilatação deficiente com fissura 03 - localizada sobre a crista esquerda do barramento. |

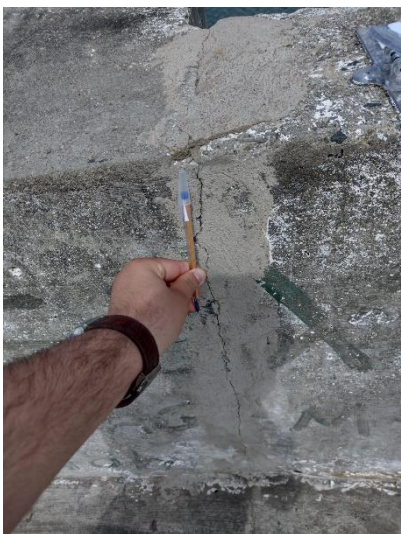
| 2.6. | | Junta de dilatação deficiente com fissura 04 - localizada sobre a crista esquerda do barramento. |

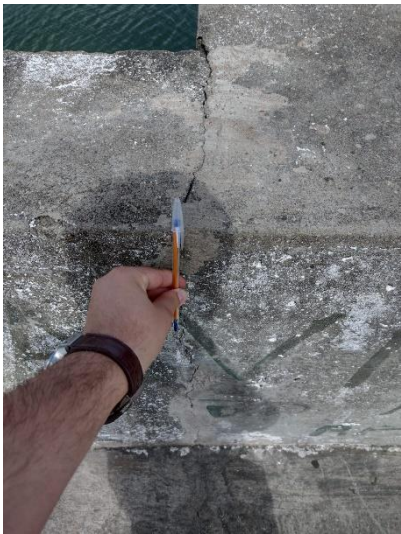
| 2.7. | | <p>Junta de dilatação deficiente com fissura 05 - localizada sobre a crista esquerda do barramento.</p> |

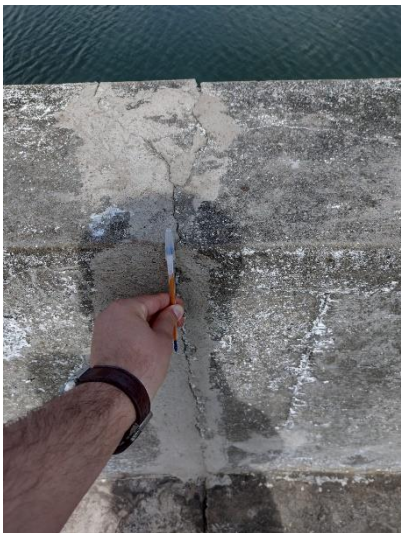
| 2.8. | | <p>Junta de dilatação deficiente com fissura 06 - localizada sobre a crista esquerda do barramento.</p> |

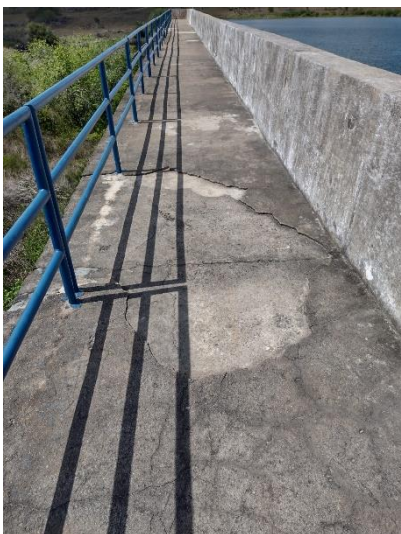
| 2.9. | | <p>Passeio de acesso sobre a crista esquerda do maciço, onde é visível os pontos de desagregação da proteção mecânica do piso</p> |

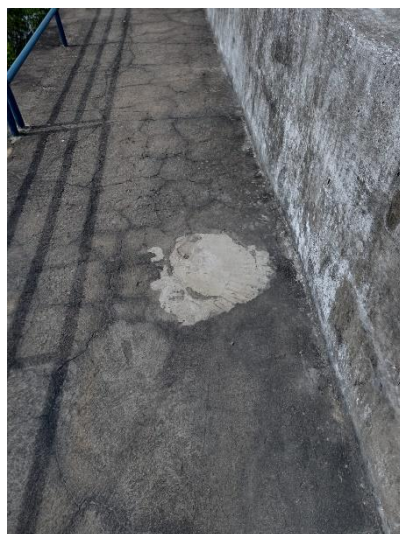
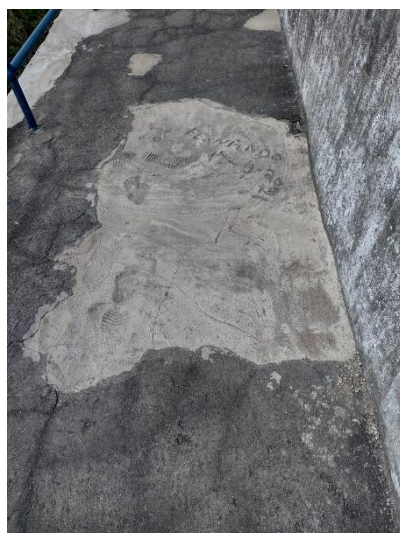
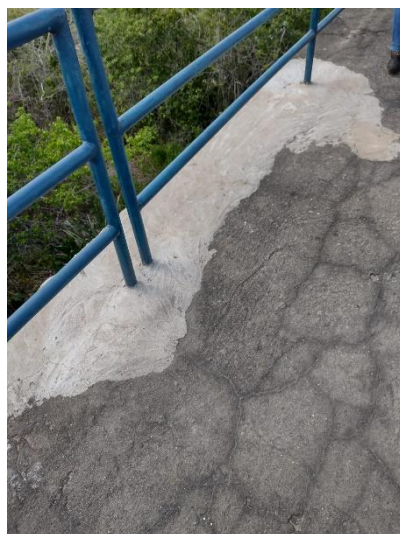
2.9.

Passeio de acesso sobre a crista esquerda do maciço, onde é visível os pontos de desagregação da proteção mecânica do piso

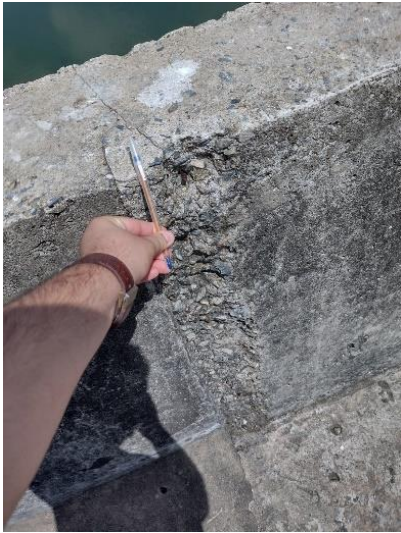
| <b>2.10.</b> | | <p>Seção de concreto desagregada (bicheira) 01 – localizada sobre a crista direita do barramento.</p> |

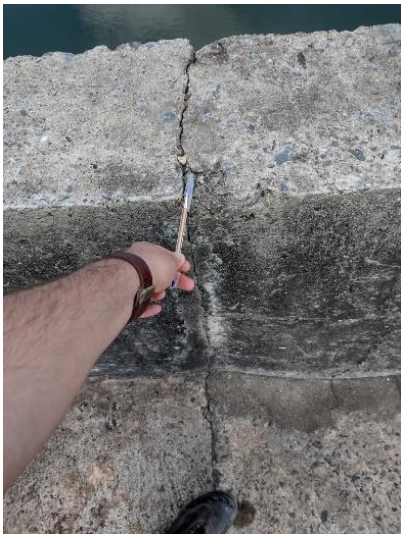
| 2.11. | | <p>Junta de dilatação deficiente com fissura 07 - localizada sobre a crista direita do barramento.</p> |

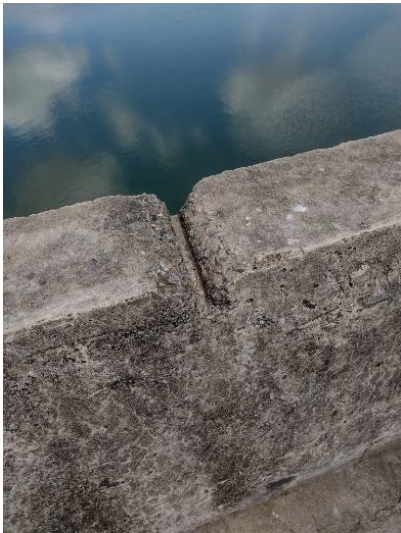
| 2.12. | | <p>Seção de concreto desagregada (bicheira) 02 - localizada sobre a crista direita do barramento.</p> |

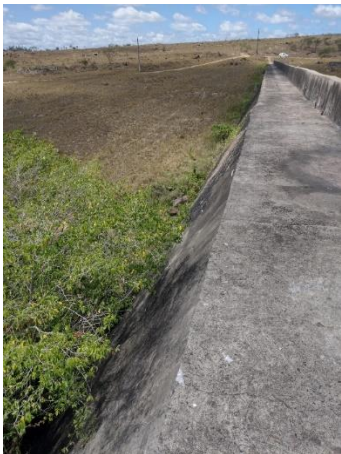
| Elementos de Barragens de Concreto (Tipo da Estrutura): | | |
|---|---|---|
| 5.1. | | Paramento de jusante direito do barramento, com presença de fissuras e de vegetação arbustiva e arbórea (tronco – $\varnothing \geq 0,5$ m) |

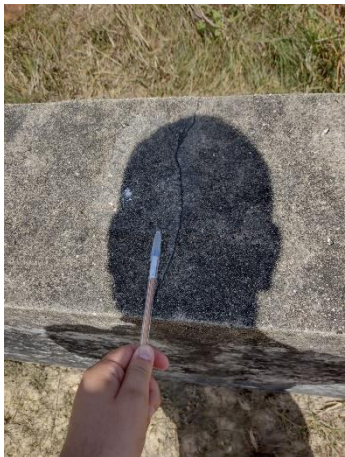
| 6.6. | | Fissura 04 – localizada na ombreira direita do barramento. |

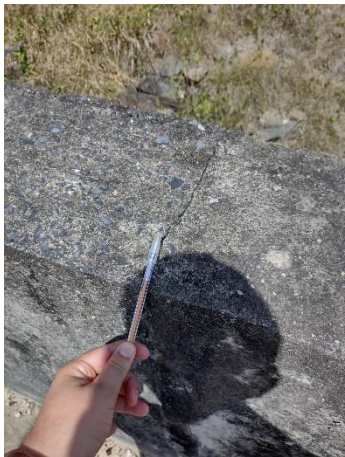
| 6.7. | | Fissura 05 – localizada na ombreira direita do barramento. |

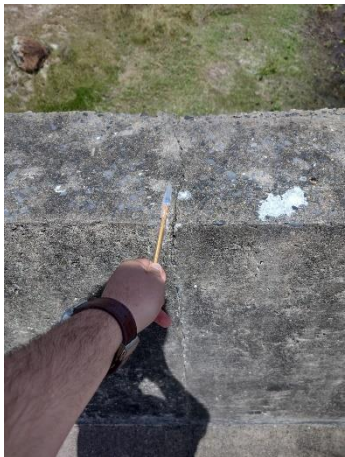
| 6.8. | | Junta de dilatação deficiente com fissura 01 - localizada sobre a ombreira direita do barramento. |

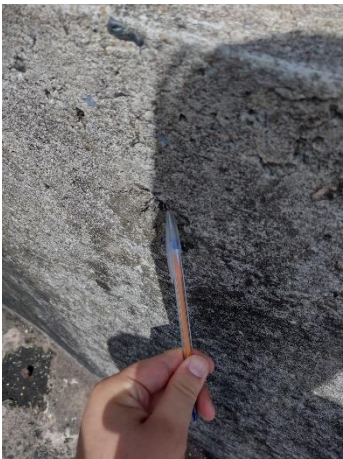
| <p><b>6.9.</b></p> | | <p>Seção de concreto desagregada (bicheira) 01 – localizada sobre a ombreira direita do barramento.</p> |

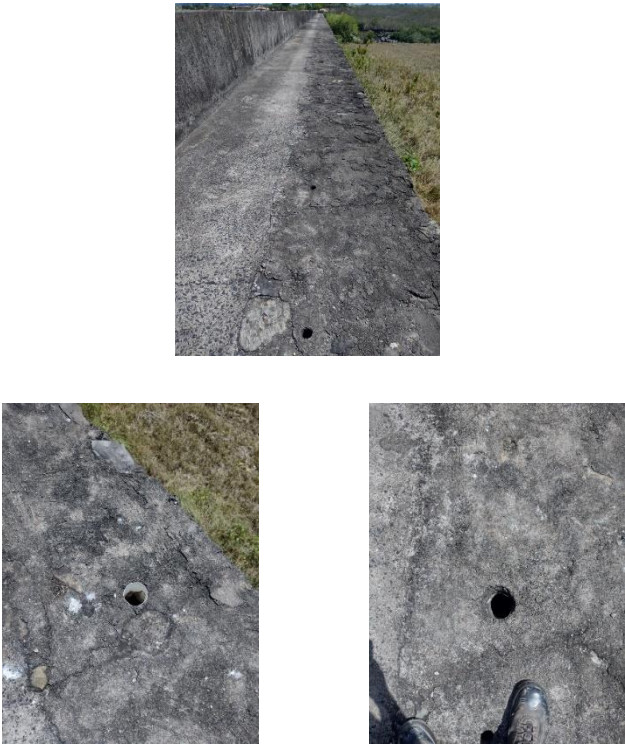
| <p><b>6.11.</b></p> | | <p>Passeio de acesso sobre a ombreira direita do maciço, onde é visível os pontos de desagregação da proteção mecânica do piso, além do sistema de drenagem comprometido.</p> |

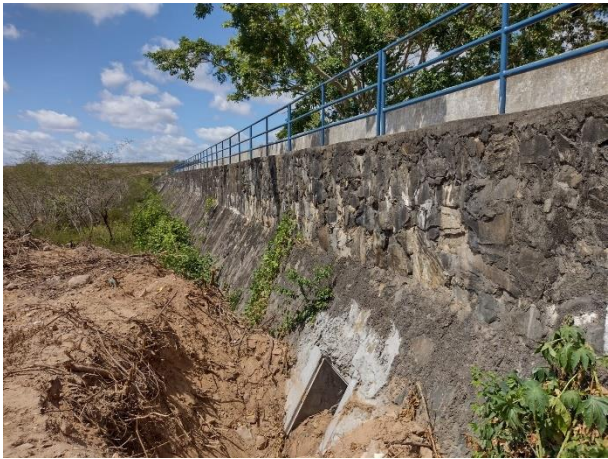
| Elementos de Barragens de Concreto (Tipo da Estrutura): | | |
|---|---|---|
| 7.1. | | Acesso comprometido a galeria interna localizada na ombreira esquerda do talude. |

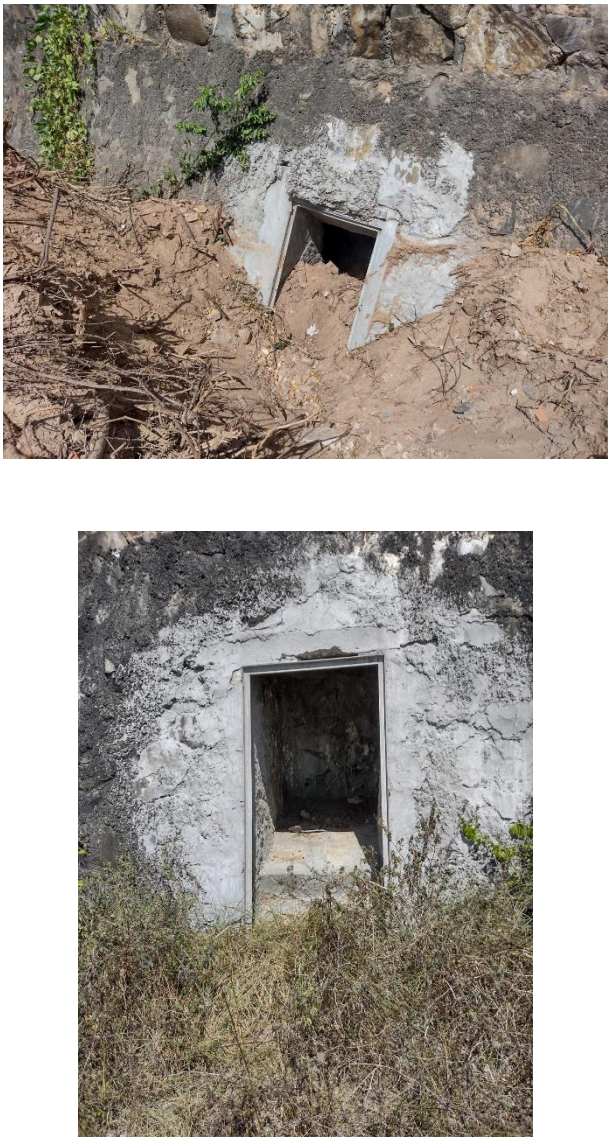
| 7.2. | | <p>Portas de acesso das galerias internas localizadas nas ombreiras esquerda e direita do talude, ambas com sua utilização comprometida, devido a impossibilidade de acesso em virtude da presença de um nível elevado d'água, animais e insetos, lama e lodo, entre outros.</p> |

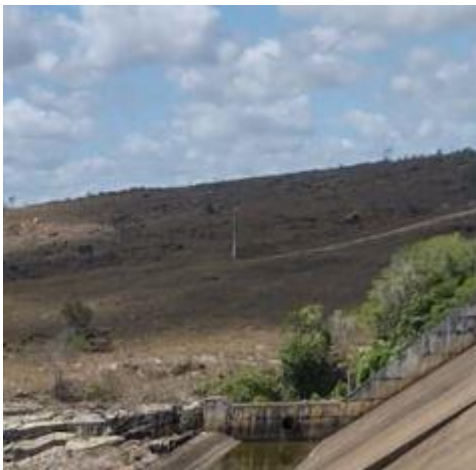
| <b>8.1.</b> | | Descarga de fundo com despejo no leito da bacia de dissipação, contudo não está funcional. |

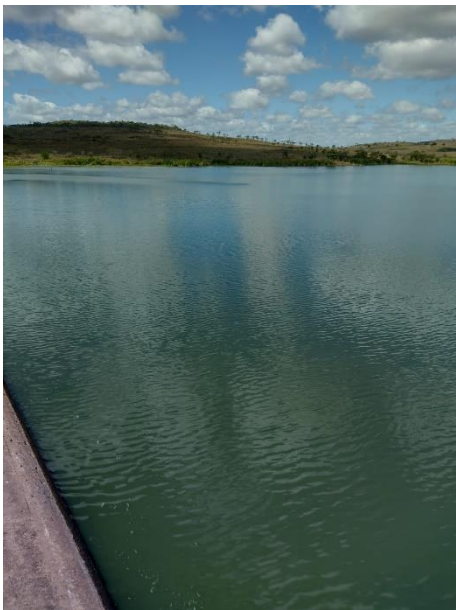
| <b>Tipo de Manifestação Patológica:</b> | <del>Órgãos Extravasores e Estrutura Física:</del> | |
|---|---|---|
| 9.1. | | Reservatório barrado com aproximadamente 15.000.000 m <sup>3</sup> d'água. |

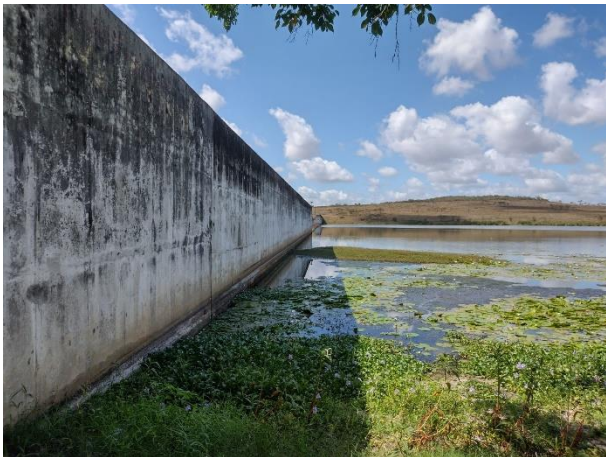
| <b>Tipo de Manifestação Patológica:</b> | <del>Órgãos Extravasores e Estrutura Física:</del> | |
|---|---|---|
| 9.2. | | Eutrofização de material no reservatório d'água a esquerda do vertedouro. |

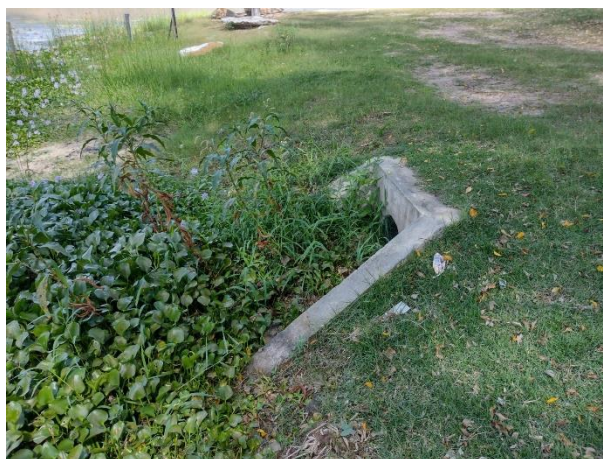
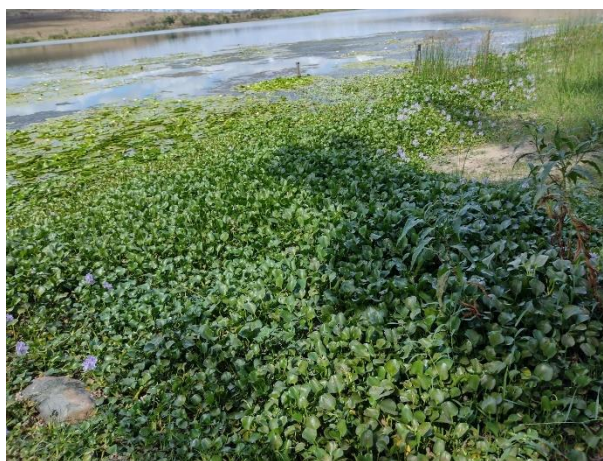
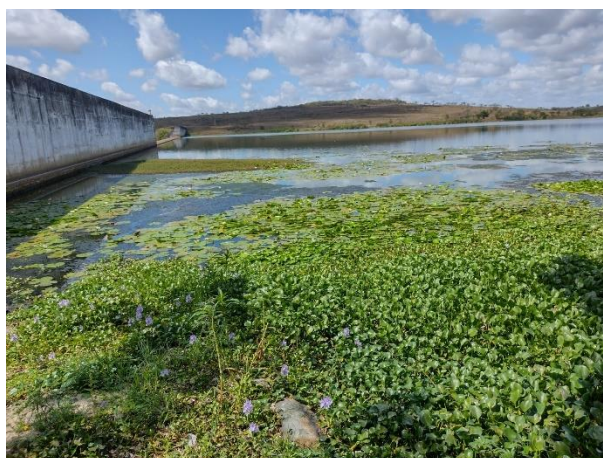
9.3.

Tubulação de drenagem do maciço que está diretamente vinculado a eutrofização do reservatório a esquerda do vertedouro.

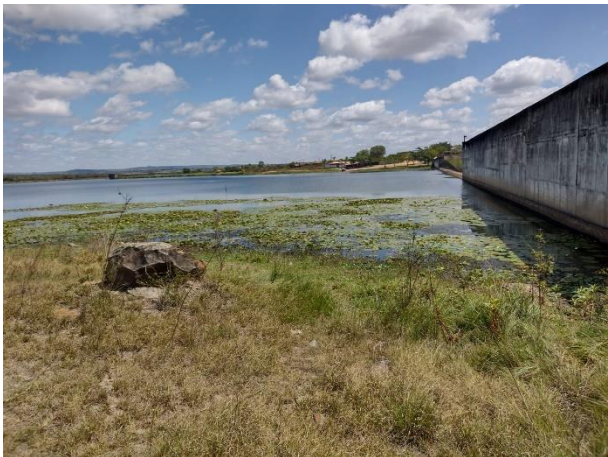
| <p><b>9.4.</b></p> | | <p>Eutrofização de material no reservatório d'água a direita do vertedouro</p> |

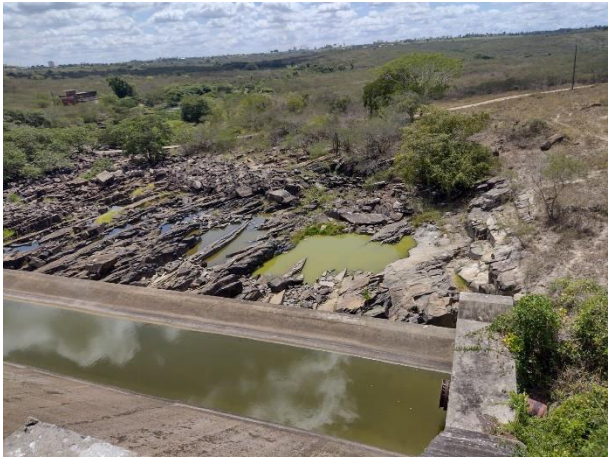
| Nº | FOTO (MANIFESTAÇÃO PATOLÓGICA) | OBSERVAÇÃO |
|---|---|---|
| 10.2. | | Parte do sistema de enrocamento já erodido devido a abrasão da água. |

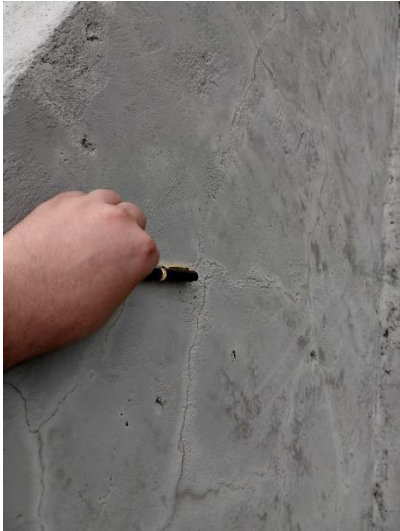
| 1.6. | | Fissura 02 – localizada sobre a ombreira direita do barramento. |

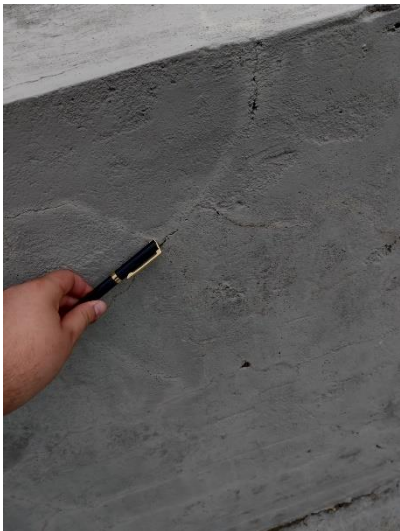
| 1.7. | | Fissura 03 – localizada sobre a ombreira direita do barramento. |

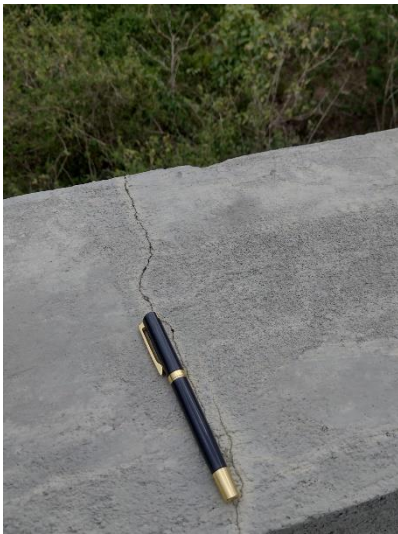
| 1.8. | | Fissura 04 – localizada sobre a ombreira direita do barramento |

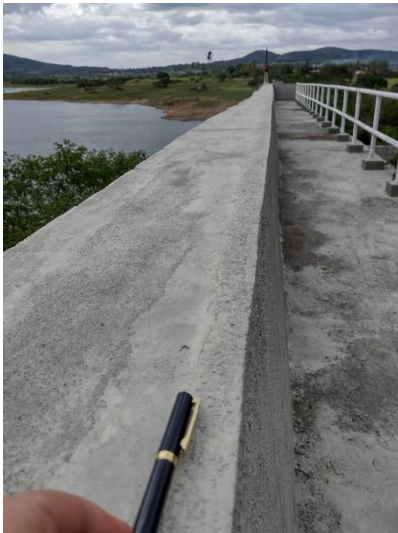
| 1.9. | | Fissura 05 – localizada sobre a ombreira direita do barramento. |

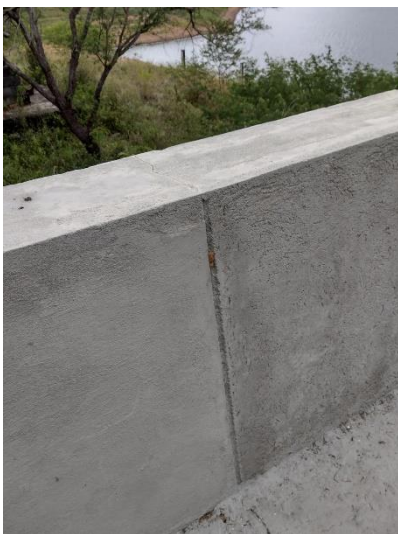
| 1.10. | | Junta de dilatação deficiente com fissura 01 - localizada sobre a ombreira direita do barramento. |

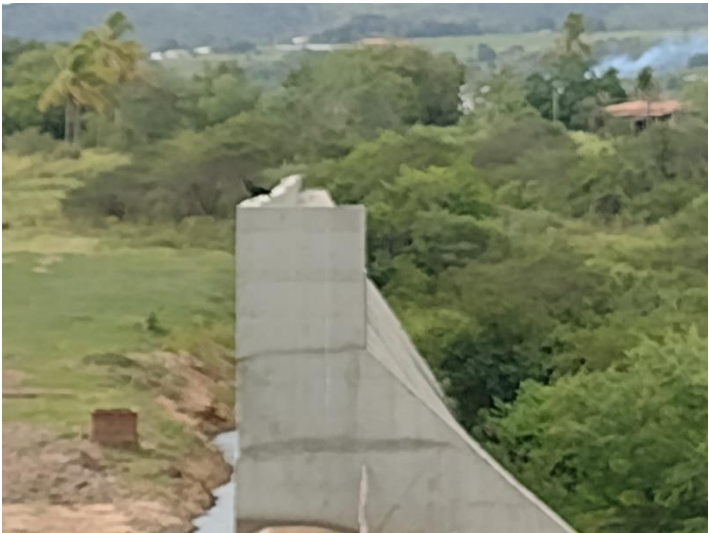
| 2.6. | | <p>Crista esquerda do maciço.<br/>OBS: Não foi possível o acesso em virtude da vegetação existente, porém foram levados em consideração os mesmos parâmetros da crista direita.</p> |

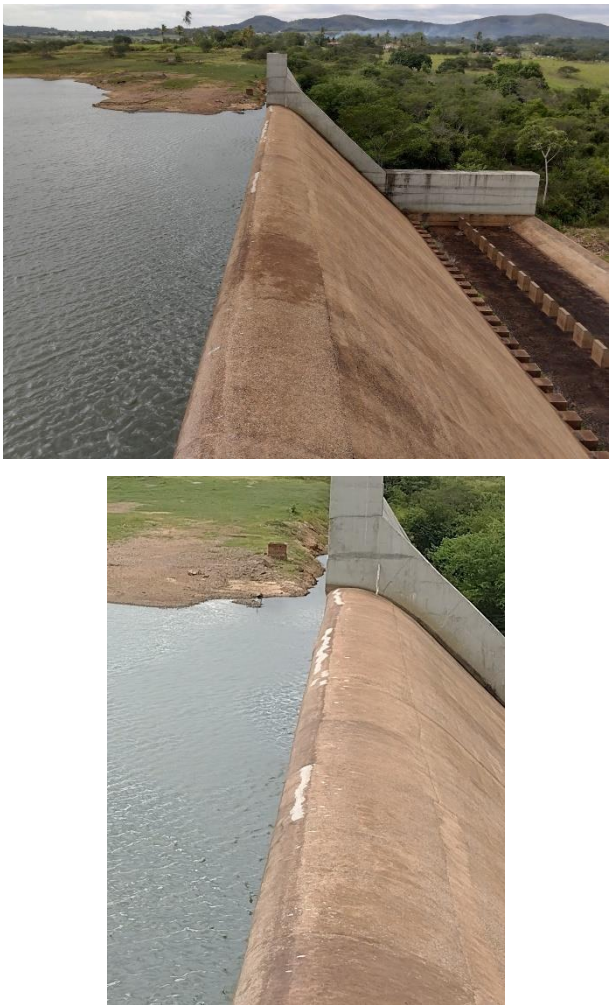
| <b>Tipo de Manifestação Patológica:</b> | <b>Órgãos Extravasores e Estrutura Física:</b><br><input type="checkbox"/> Fissuras<br><input type="checkbox"/> Deterioração Química<br><input type="checkbox"/> Lixiviação/Dissolução<br><input type="checkbox"/> Corrosão da Armadura<br><input type="checkbox"/> Desalinhamento e Deslocamento Diferencial<br><input type="checkbox"/> Infiltração<br><input type="checkbox"/> Surgências<br><input type="checkbox"/> Abrasão e Cavitação | |
|---|---|---|
| 3.1. | | Vertedouro de superfície com pontos de recuperação devido aos desgastes superficiais e pontos de cavitação |

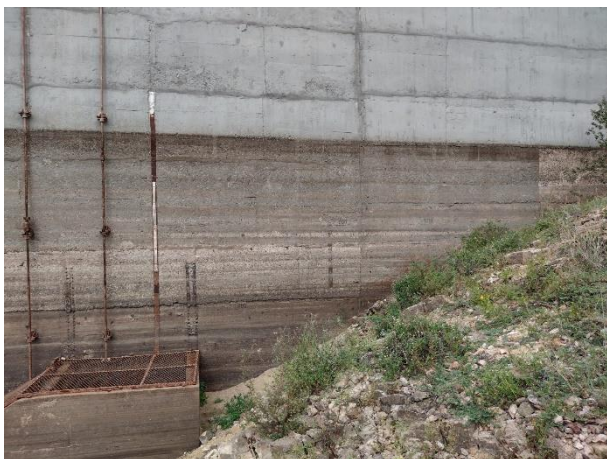
| Elementos de Barragens de Concreto (Tipo da Estrutura): | | |
|---|---|---|
| 4.1. | | Talude de montante no lado direita com a presença de pequenas fissuras em todo comprimento. |

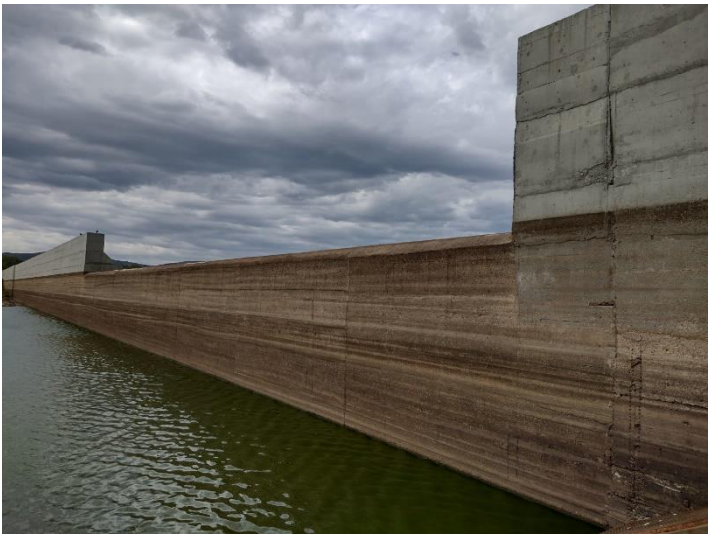
| 4.2. | | <p>Talude de montante no lado direito e esquerdo com a presença de pequenas fissuras em todo comprimento.</p> |

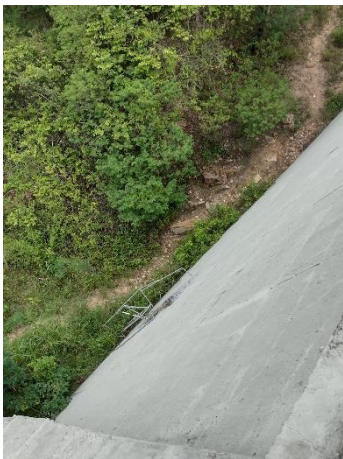
| 7.1. | | Acesso comprometido a galeria interna localizada na ombreira esquerda do talude. |

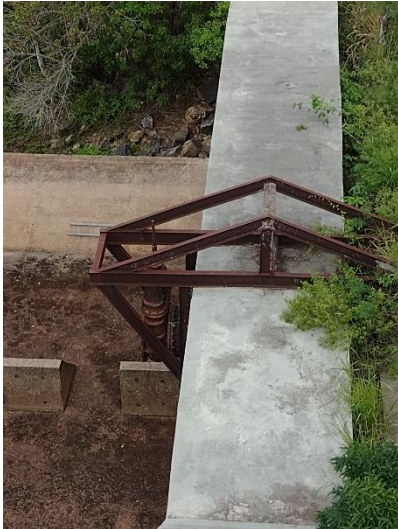
| <b>8.1.</b> | | Descarga de fundo com despejo no leito da bacia de dissipação, com pontos de oxidação. |
