**INSTITUTO FEDERAL DE EDUCAÇÃO, CIÊNCIA E TECNOLOGIA DE  
SERGIPE  
CAMPUS ARACAJU  
DEPARTAMENTO DE DESENVOLVIMENTO DE ENSINO  
COORDENADORIA DE ENGENHARIA CIVIL  
CURSO DE BACHARELADO EM ENGENHARIA CIVIL**

**EMPREGO DO MANUAL DE MANUTENÇÃO EM BARRAGENS DE  
CONCRETO PARA A AVALIAÇÃO DA MANUTENIBILIDADE EM DUAS  
BARRAGENS DO ESTADO DE SERGIPE.**

**MONOGRAFIA**

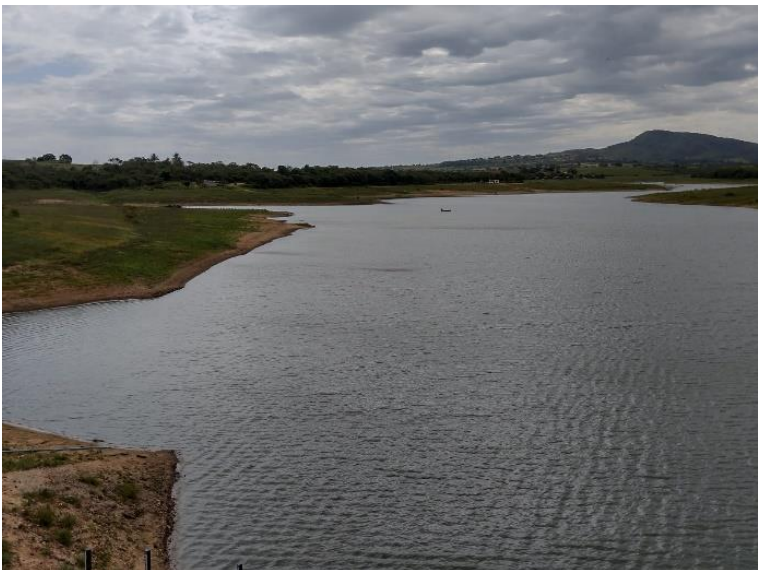
| 9.1. | | Reservatório barrado com aproximadamente 4.700.000 m <sup>3</sup> d'água. |

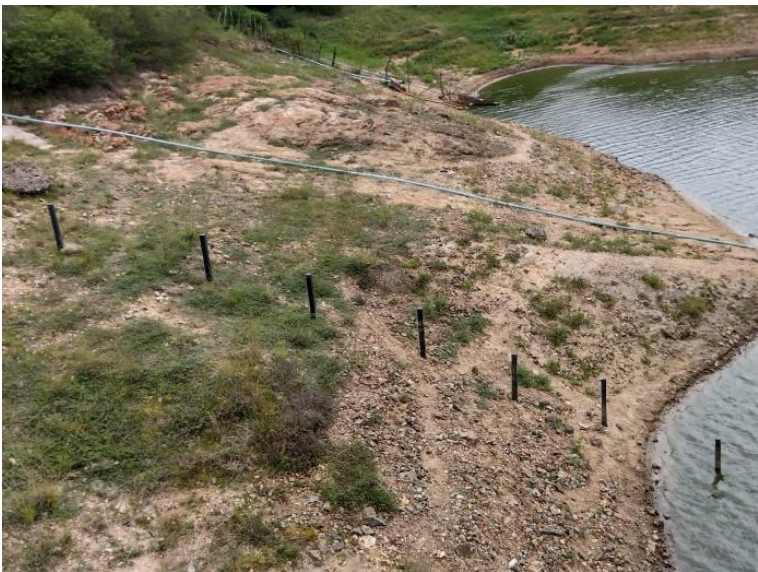
| 9.2. | | Assoreamento de material granular no reservatório d'água a direita do vertedouro. |

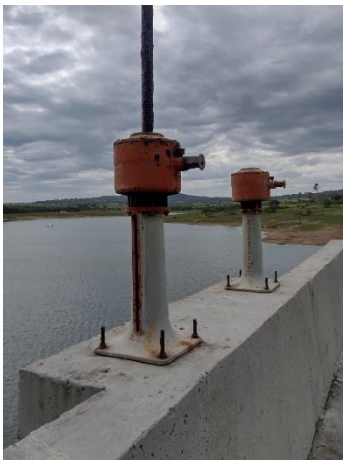
| | <input type="checkbox"/> Corrosão da Armadura<br><input type="checkbox"/> Desalinhamento e Deslocamento Diferencial<br><input type="checkbox"/> Infiltração<br><input type="checkbox"/> Surgências<br><input type="checkbox"/> Abrasão e Cavitação | |
|---|---|---|
| 11.1. | | Registro de tomada d'água com pontos de corrosão, porém funcional. |

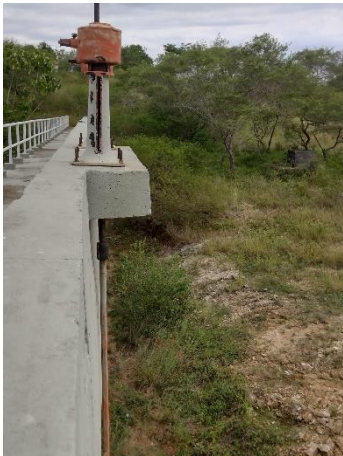
| | <input type="checkbox"/> Corrosão da Armadura<br><input type="checkbox"/> Desalinhamento e Deslocamento Diferencial<br><input type="checkbox"/> Infiltração<br><input type="checkbox"/> Surgências<br><input type="checkbox"/> Abrasão e Cavitação | |
|---|---|---|
| 11.2. | | Antigo registro de descarga de fundo com pontos de corrosão e atualmente desativado. |

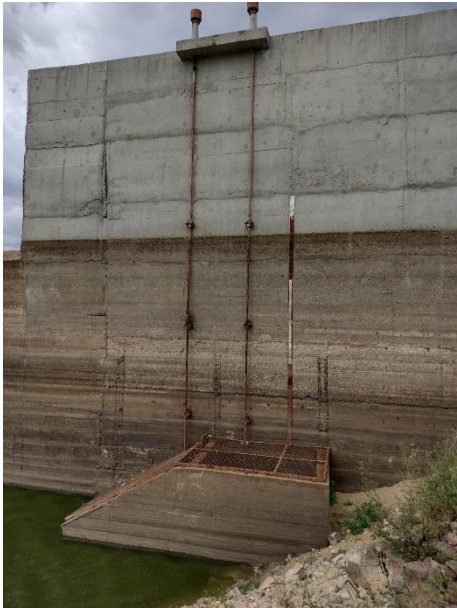
| Nº | FOTO (MANIFESTAÇÃO PATOLOGICA) | OBSERVAÇÃO |
|---|---|---|
| 12.1. | | <p>Registro de tomada d'água com sistema de acionamento de comporta através de hastes de aço</p> |

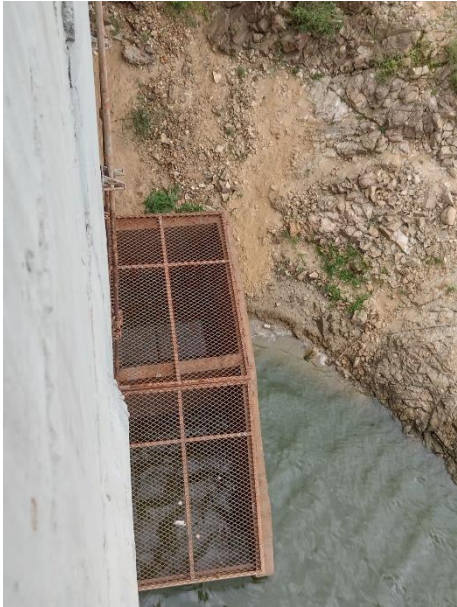
| Nº | FOTO (MANIFESTAÇÃO PATOLOGICA) | OBSERVAÇÃO |
|---|---|---|
| 12.2. | | <p>Tomada d'água com tecnologia de gradil utilizada para evitar o acúmulo de materiais indesejados na tubulação</p> |
