**INSTITUTO FEDERAL DE EDUCAÇÃO, CIÊNCIA TECNOLOGIA DE  
SERGIPE  
CAMPUS ARACAJU  
DEPARTAMENTO DE DESENVOLVIMENTO DE ENSINO  
COORDENADORIA DE ENGENHARIA CIVIL  
CURSO DE BACHARELADO EM ENGENHARIA CIVIL**

**AVALIAÇÃO DA QUALIDADE DA MANUTENÇÃO DE RODOVIAS  
EMPREGANDO O ÍNDICE DE QUALIDADE DA MANUTENÇÃO (IQM):  
ESTUDO DE CASO.**

**MONOGRAFIA**

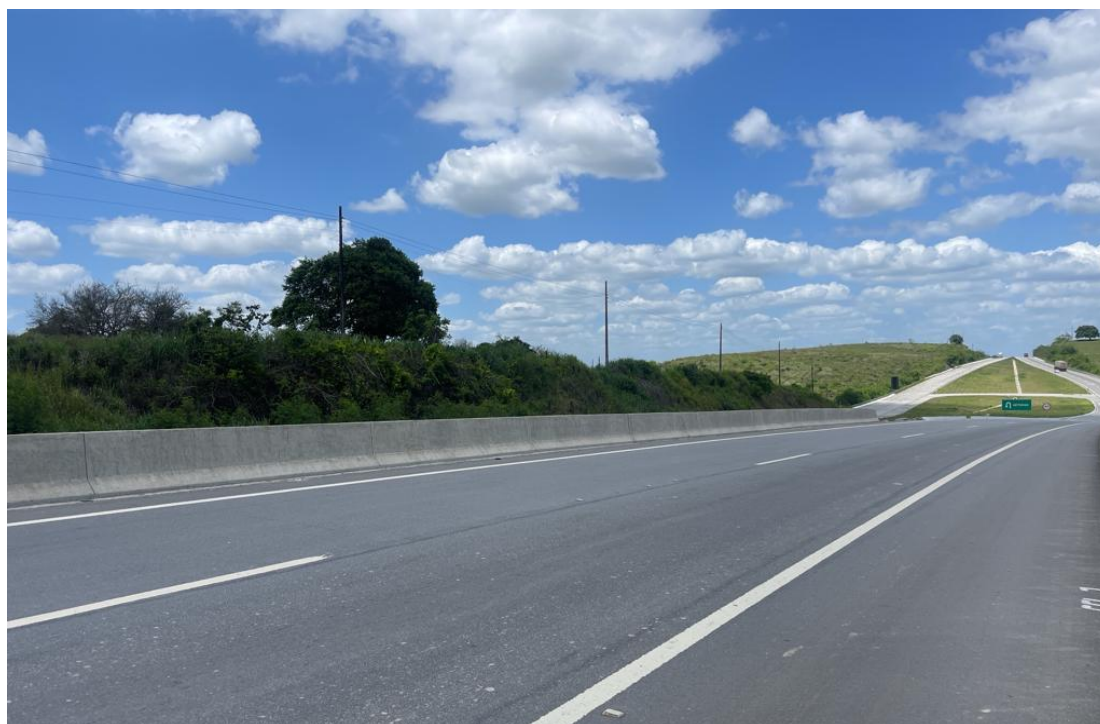
A Foto 4 mostra o estado de conservação do km 8 (sentido decrescente) da BR-101/Norte.

**Foto 4 - Pista duplicada km 8 (sentido decrescente).**

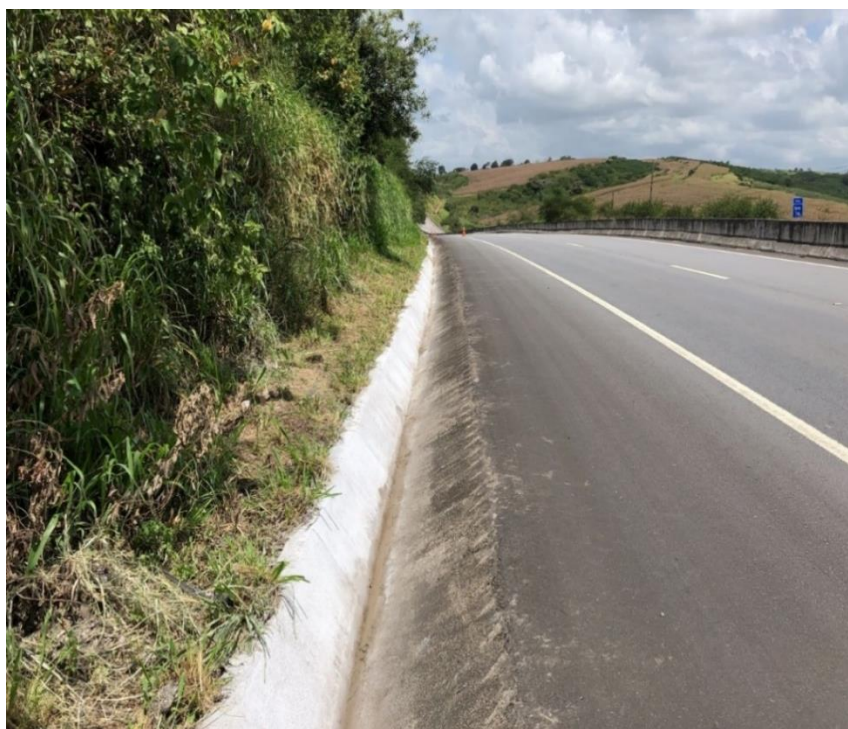
A Foto 5 ilustra o detalhe da sarjeta desobstruída no km 16 (sentido decrescente) da BR-101/Norte.

**Foto 5 - Sarjeta desobstruída no km 16 (sentido decrescente).**

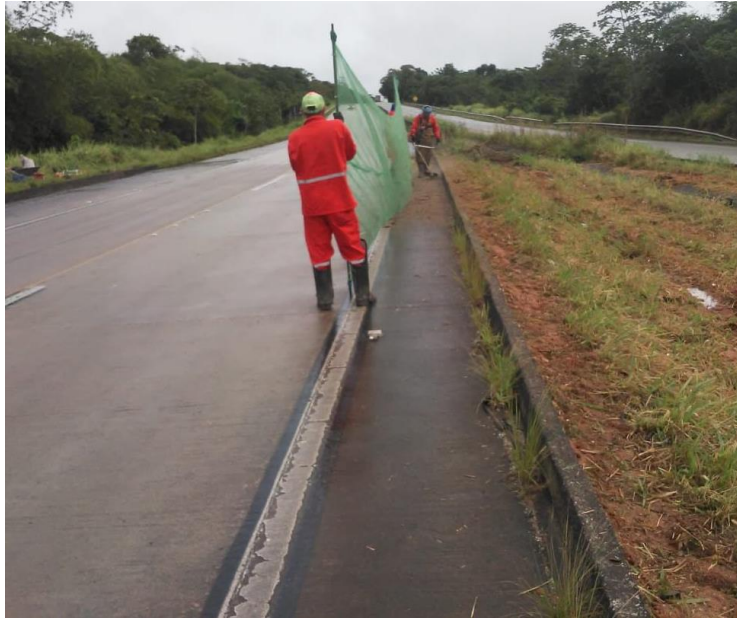
Na Foto 8 destaca-se o serviço de roçada costal no km 44 (sentido crescente) da BR-101/Norte.

**Foto 8 - Serviço de roçada costal no km 44 (sentido crescente).**

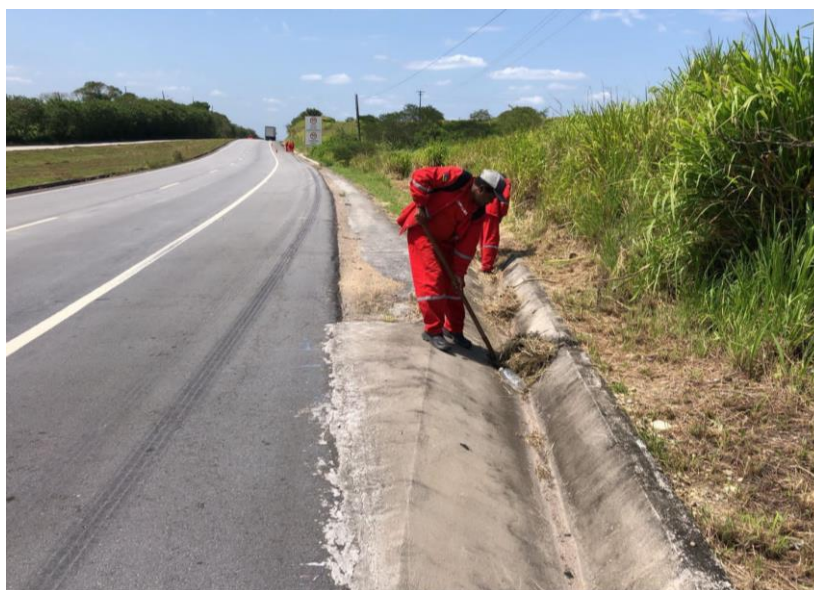
A Foto 13 ilustra a limpeza e a desobstrução da sarjeta no km 12 (sentido decrescente) da BR-101/Norte, juntamente com o estado da sua caiação.

**Foto 13 - Limpeza e estado da caiação da sarjeta no km 12 (sentido decrescente).**

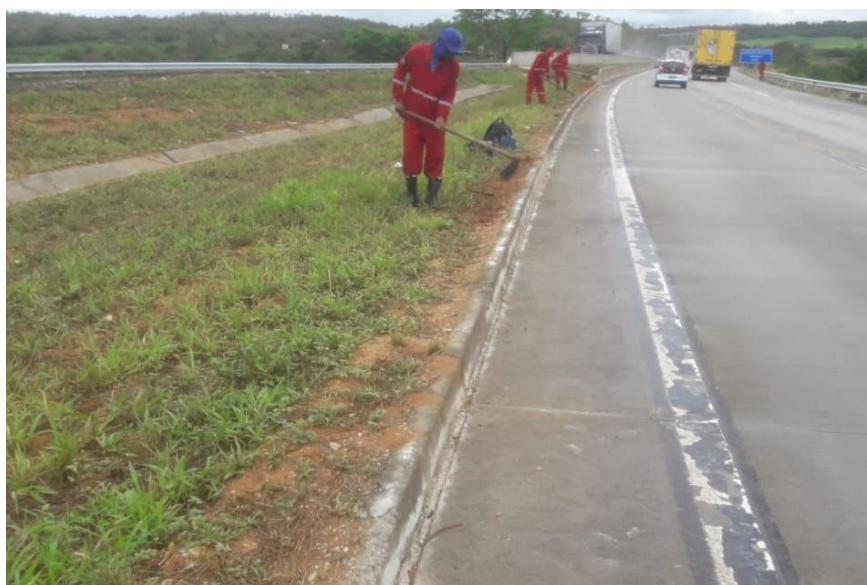
Na Foto 14 verifica-se a realização do serviço de capina e limpeza de meio-fio no retorno do km 30 da BR-101/Norte.

**Foto 14 - Serviço de capina e limpeza de meio-fio no km 30.**

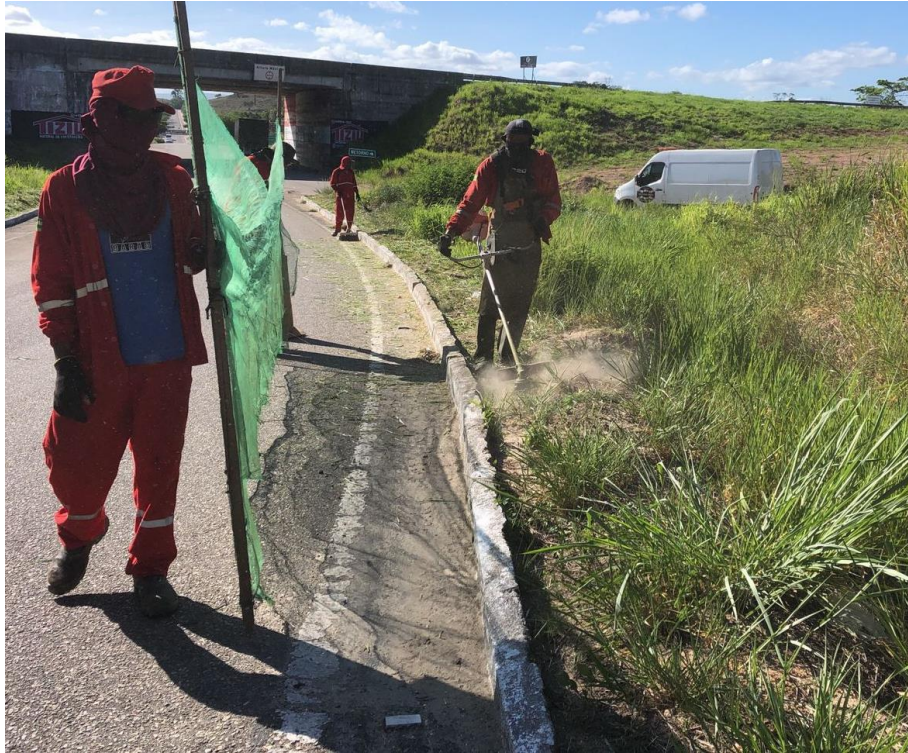
Na Foto 15 observa-se a realização do serviço de roçada costal no km 81 da BR-101/Norte, alça do viaduto de acesso ao município de Laranjeiras.

**Foto 15 - Serviço de roçada costal no km 81.**

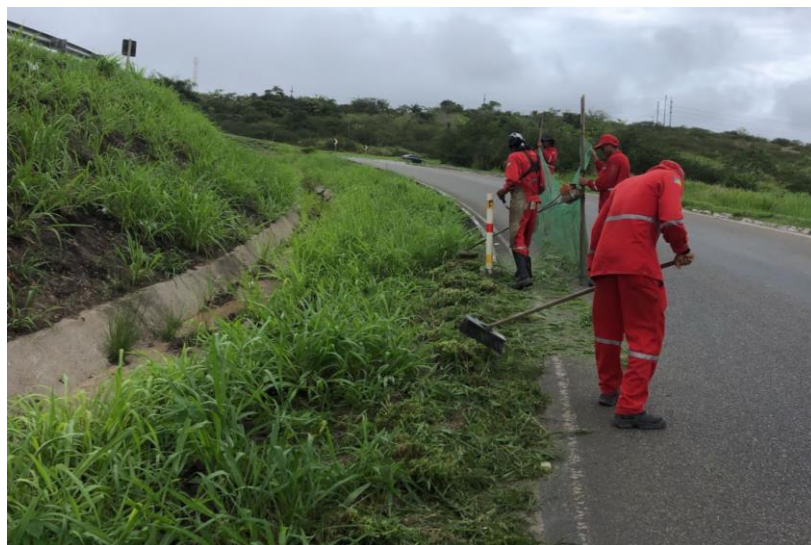
A Foto 16 ilustra a realização do serviço de roçada costal no km 89 da BR-101/Norte, alça do viaduto de acesso ao município de Itabaiana.

**Foto 16 - Serviço de roçada costal no km 89 (alça do viaduto).**

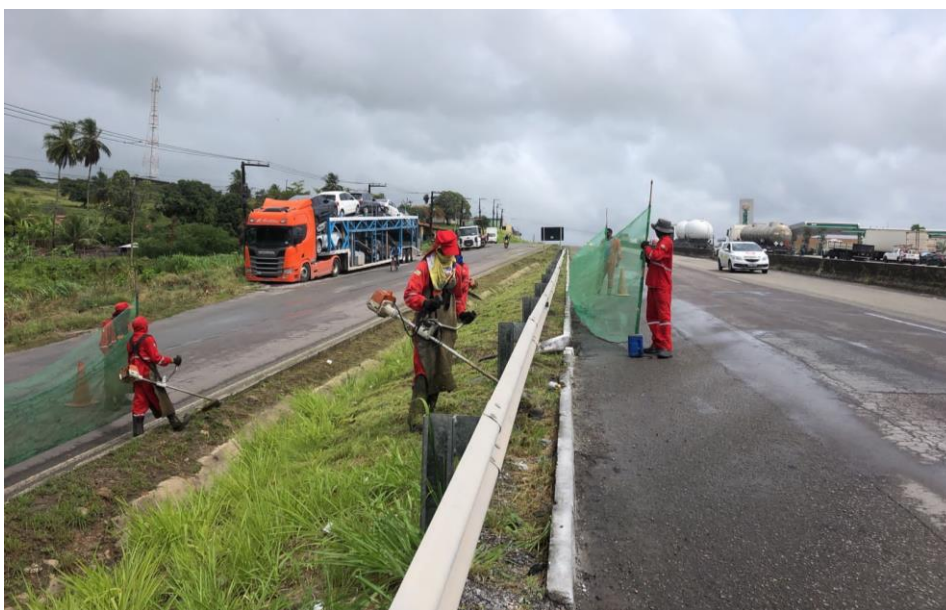
A Foto 26 mostra a execução do serviço de roçada costal no km 91 (sentido decrescente) da BR-101/Norte.

**Foto 26 - Execução do serviço de roçada costal no km 91 (sentido decrescente).**

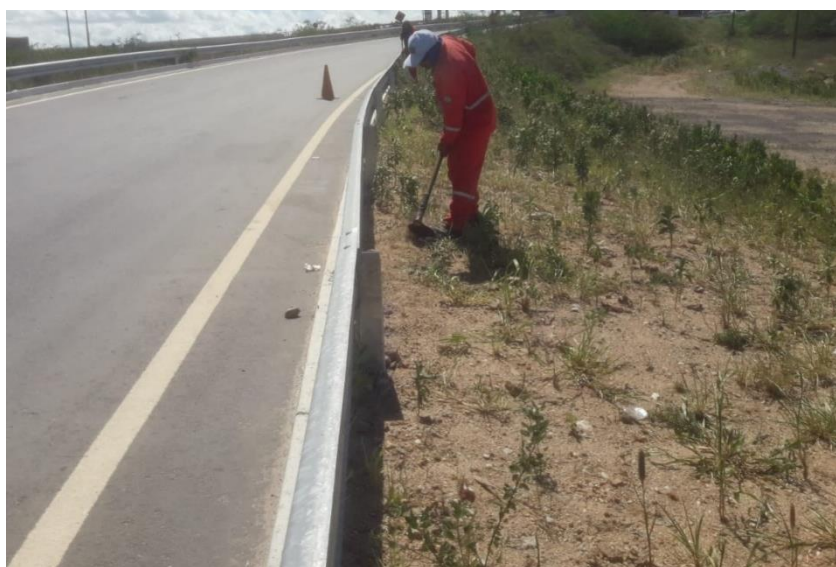
Na Foto 27 nota-se o serviço de capina e limpeza de meio-fio no km 3 (sentido crescente) da BR-101/Norte.

**Foto 27 - Capina e limpeza de meio-fio no km 03 (sentido crescente).**

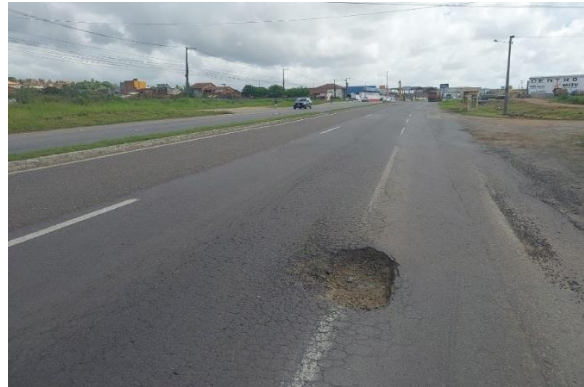
Verifica-se também no Gráfico 5 que 34% dos trechos possuem IQM classificado como “regular”. Para esta avaliação houve uma redução de 5% em comparação ao resultado desse indicador para o mês anterior. Esse resultado é explicado através da piora do pavimento, especialmente do km 93,4 ao km 77 (sentidos crescente e decrescente), onde houve um aumento do número de panelas causado pela erosão dos trincamentos e

A Foto 28 apresenta uma painela no km 93 (sentido decrescente) da BR-101/Norte.

**Foto 28 - Painela no km 93 (sentido decrescente).**

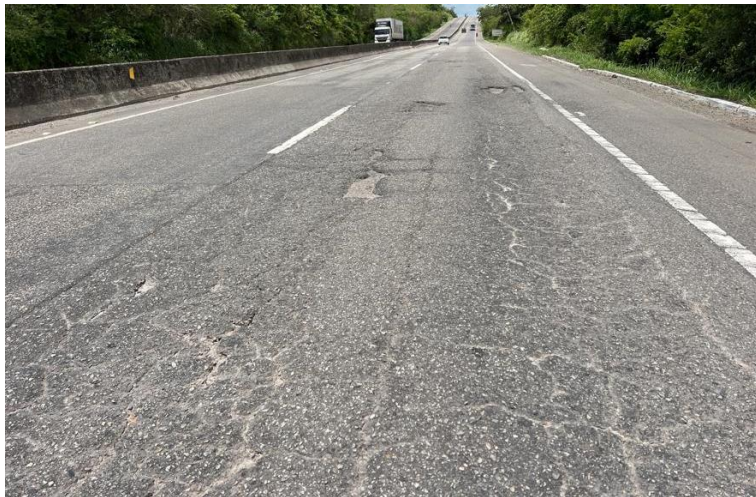
As Fotos 32 e 33 apresentam o km 79, trecho avaliado como “péssimo” no IQM.

**Foto 31 - Vista do km 79 (sentido decrescente).**

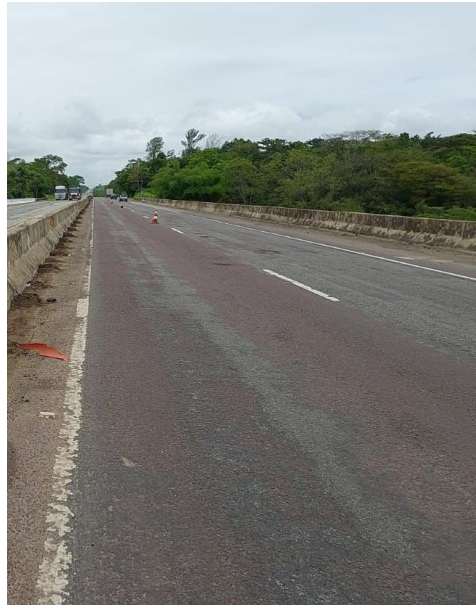
A Foto 36 ilustra a sinalização horizontal desgastada no km 83 (sentido crescente) da BR-101/Norte.

**Foto 35 - Sinalização horizontal desgastada no km 83 (sentido crescente).**
