INSTITUTO FEDERAL DE SERGIPE  
COORDENADORIA DO CURSO DE ENGENHARIA CIVIL  
JOSÉ DOMINGOS DOS SANTOS NASCIMENTO

UTILIZAÇÃO DE ENSAIOS NÃO DESTRUTIVOS (END) PARA ANÁLISE DE  
MANIFESTAÇÕES PATOLÓGICAS: ESTUDO DE CASO DE UM RESERVATÓRIO  
ELEVADO

Trabalho de conclusão de curso apresentado ao  
Instituto Federal de Sergipe como pré-requisito para  
a obtenção do grau de Bacharel em Engenharia Civil.

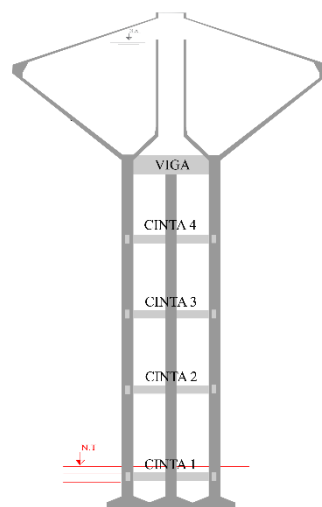
Figura 23 - Corte longitudinal do reservatório  
Fonte: Autor (2021)

Ao longo da extensão dos pilares do reservatório, existem 04 (quatro) cintas em concreto armado com seção transversal de 20x40 cm. De acordo com o projeto (Figura 23), a primeira cinta está abaixo do nível do terreno, porém atualmente boa parte encontra-se exposta com a presença de desagregação do concreto, como se observa na Figura 24, podendo ser consequência da erosão do solo e da umidade.

As demais cintas estão localizadas acima do nível do terreno (Figura 23), apresentam poucas fissuras, alguns pontos de deslocamentos do concreto e corrosão das armaduras, principalmente as transversais. Novamente, a pouca espessura do cobrimento das armaduras pode ter contribuído para o surgimento dos vários pontos de corrosão. Estas manifestações podem ser observadas na Figura 25.

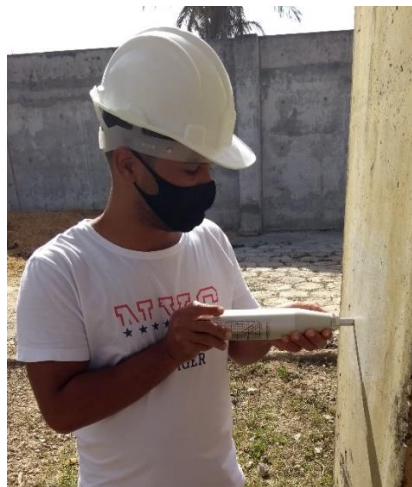
Figura 32 - Realização do ensaio de esclerometria  
Fonte: Autor (2021)

O ensaio de esclerometria foi realizado em todas as regiões predefinidas, conforme mostra a Figura 32.

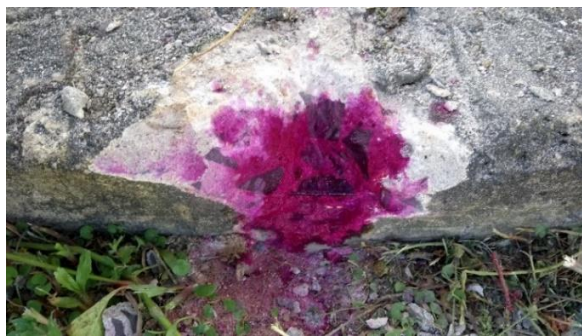
Figura 37 - Ensaio de carbonatação em cinta do reservatório  
Fonte: Autor (2021)

Devido ao reservatório ser de propriedade privada e estar em operação, havia restrições quanto à quantidade de abertura que poderiam ser feitas nos pilares e cintas para a realização do ensaio de carbonatação. Dessa forma, foram feitas apenas três aberturas, sendo duas no pilar 06 e uma na primeira cinta. Após os ensaios, as mesmas foram recompostas com graute.

Percebe-se que toda região atingida pela solução assumiu a coloração violeta, o que indica que o concreto não está carbonatado.
