**ESTUDO DAS MANIFESTAÇÕES PATOLÓGICAS EM PAREDES DE CONCRETO  
MOLDADAS IN LOCO**

**MONOGRAFIA**

**PRÉDIOS COM PAREDES MACIÇAS EM CONCRETO: UM ESTUDO DE CASO**

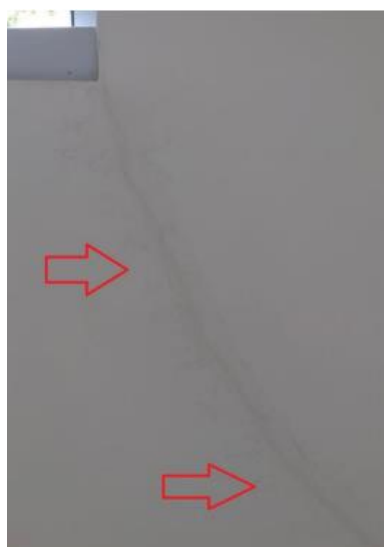
Figura 4 - Fissura 45°

Segundo Silva (2011), as fissuras nessas localizações (Figura 4), também chamadas de fissuras 45° (como próprio nome sugere, formam um ângulo de 45° com a parede horizontal), são causadas pelos esforços impostos às vergas e contra vergas, que, muitas vezes são maiores que a resistência das peças. Dessa forma, as autoras identificaram a causa como decorrente de erros de execução e do posicionamento dos reforços estabelecidos no projeto, resultando na distribuição desuniforme das cargas e levando a esforços superiores à resistência da estrutura.

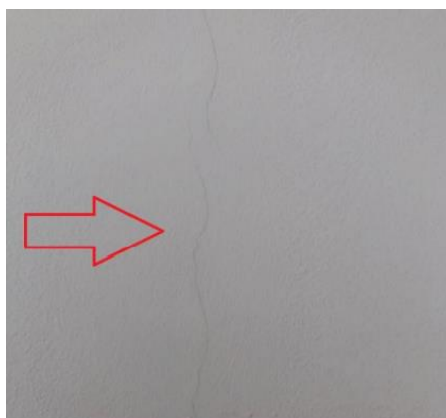
**Figura 5 - Fissuras 90°**

Segundo BITTENCOURT e PARAÍBA (2020), o aparecimento desse tipo de manifestação patológica (fissura 90°) ao longo das paredes, Figura 5, ocorrem em função da retração hidráulica do concreto nas primeiras idades, uma vez que a superfície de concreto perde água para o ambiente, o que leva a uma retração e consequente fissuração da peça.

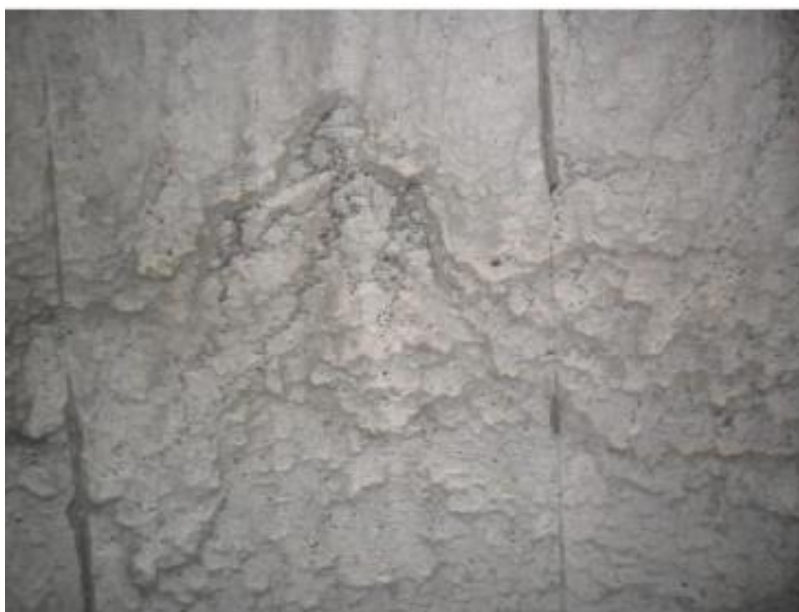
Corrêa (2009), cita bolhas superficiais no concreto, conforme Figura 6, como um dos problemas mais comuns no sistema construtivo. Esta patologia aparece na superfície do concreto devido ao processo de mistura e seu lançamento. Ademais, uma parcela do ar fica presa durante a cura, com isso, a água e o ar tendem a concentrar-se próximo a parede, causando esses defeitos superficiais.

**Figura 6 - Superfície mal-acabada da parede de concreto**

Misurelli e Massuda (2009), informam que uma vez ocorrida falhas decorrentes de infiltração de ar e provocadas pela heterogeneidade, seja realizada a recuperação pelo processo de feltragem, que consiste na aplicação de uma camada de nata de cimento Portland, com traço rico em cimento, por meio de desempenadeiras de madeira revestida com espuma. Os materiais mais empregados em obras já realizadas são: massa corrida, revestimentos cerâmicos, texturas e argamassas industrializadas sendo, nesses casos, aplicados diretamente sobre as paredes, não havendo necessidade da feltragem.

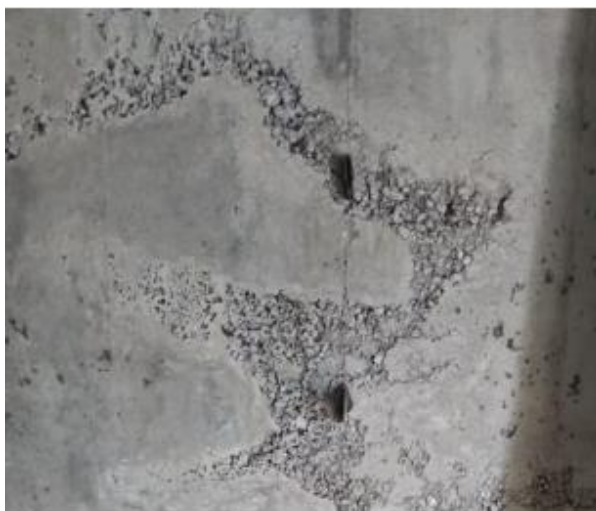
De acordo com Faria (2009), as causas das segregações são falhas no processo de concretagem, devido ao lançamento e adensamento do concreto, mas esta manifestação patológica também pode ser causada por erro no detalhamento da armadura (Figura 7).

**Figura 7 - Segregação do concreto na parede de concreto**

O lançamento do concreto de alturas elevadas (superior a 2,0 metros), a dosagem inadequada (relação água/cimento elevada ou teor de aditivos) resultam em um concreto sem coesão. Peças esbeltas e/ou com formas complexas e o tamanho do agregado gráúdo superior ao espaçamento das armaduras são algumas das causas dos nichos de concretagem.

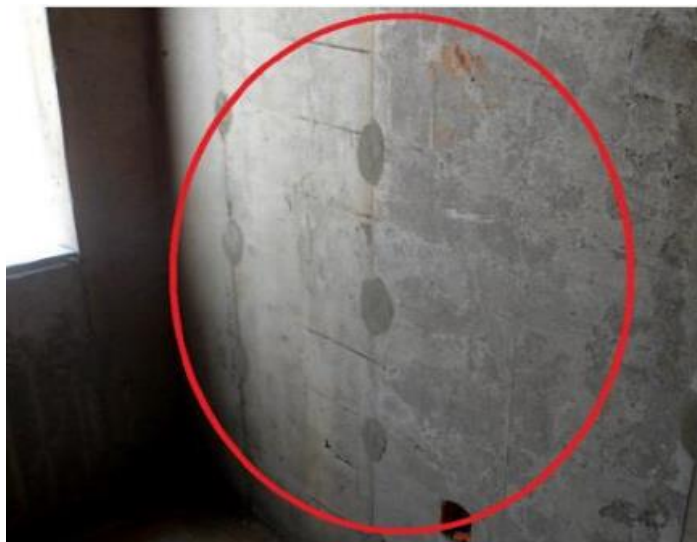
**Figura 8 - Armadura exposta**

. Quando a concretagem não é realizada devidamente, a armadura fica exposta, conforme figura 8, podendo gerar riscos para a eficiência da peça estrutural. Para garantir o cobrimento correto deve-se utilizar espaçadores plásticos, de forma, a garantir o correto cobrimento do aço.

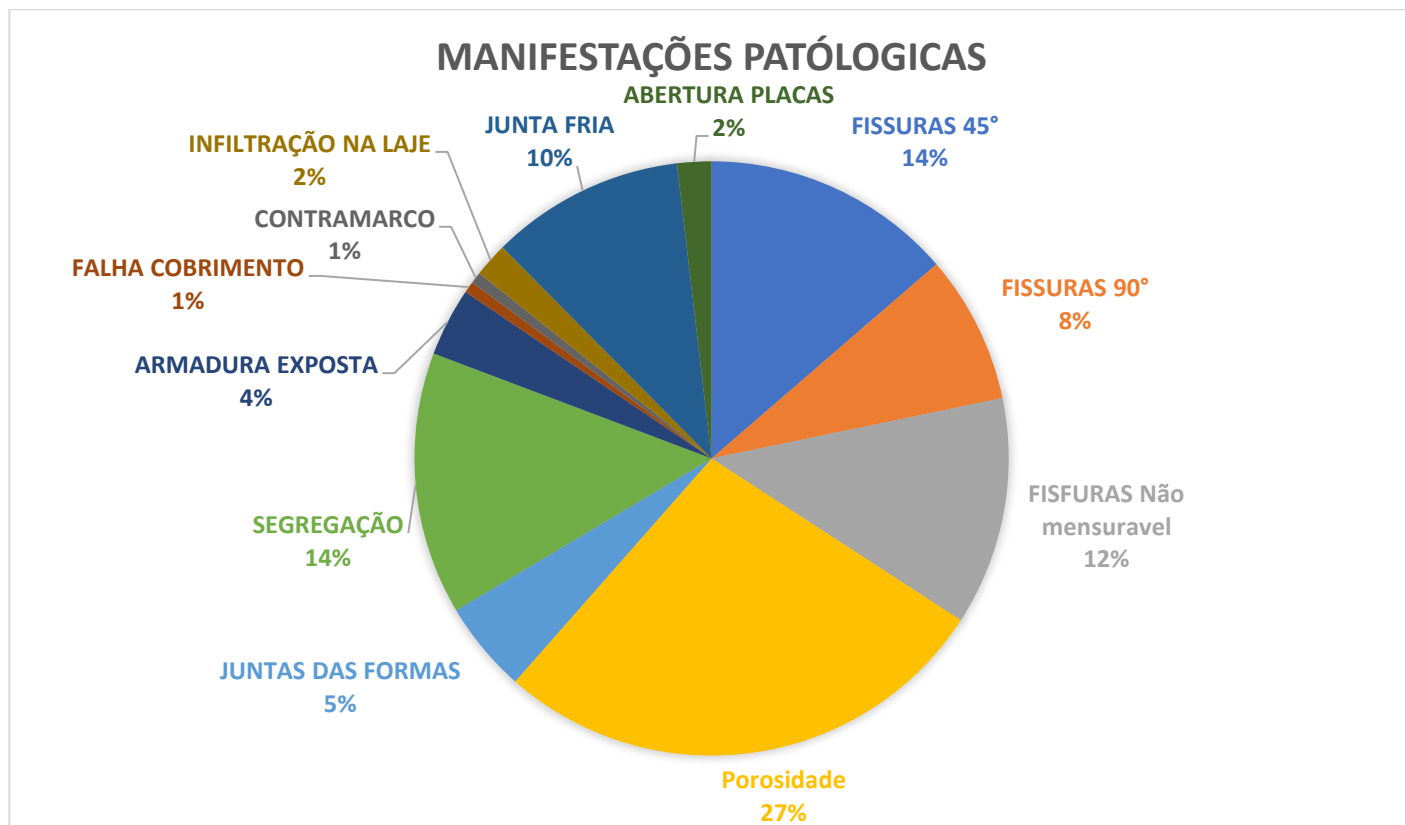
Gráfico 3 - Manifestações Patológicas presentes no empreendimento

Conforme observado anteriormente, o empreendimento apresentou diversas falhas construtivas, embora o método busque um maior controle possível de seus processos. Com base nos dados coletados em obra foi elaborado o Gráfico 3, que mostra a porcentagem de cada defeito numa amostra de 8 apartamentos (1 pavimento). Desta forma, é possível notar que as manifestações patológicas com maiores presenças são porosidade (27%), segregação (14%) e fissuras a 45° (14%), consoante a isto, percebe-se que elas estão correlacionadas, visto que a porosidade e a segregação são frutos de uma vibração incompleta ou até mesmo da ausência da mesma.
