**INSTITUTO FEDERAL DE EDUCAÇÃO, CIÊNCIA E TECNOLOGIA DE  
SERGIPE**

**CURSO DE BACHARELADO EM ENGENHARIA CIVIL**

**MANIFESTAÇÕES PATOLÓGICAS EM ALVENARIA DE VEDAÇÃO:  
Proposta de cartilha e um estudo de caso**

**MONOGRAFIA**

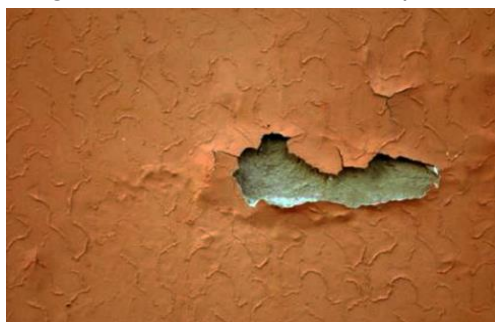
**Figura 24**– Descascamento de pintura

Conforme Giordani (2016), os danos causados pelo descascamento de pintura, pode ser identificado de forma visual, no qual se manifesta através do rompimento da película de tinta com a superfície Figura 24.

A recuperação ocorre através da raspagem, remoção total das partes soltas ou mal aderidas de tintas e impurezas, conforme apresentada na Figura 47, e se a superfície estiver úmida, é recomendado deixar secá-la. Feito isso, aplica-se o fundo preparador e em alguns casos a massa niveladora para alvenaria (massa corrida) para superfície, conforme recomendação do fabricante e por fim, a tinta adequada de acordo com o ambiente, sendo importante manter as mesmas características da pintura original (BARROS, 2019; DE OLIVEIRA, 2021).

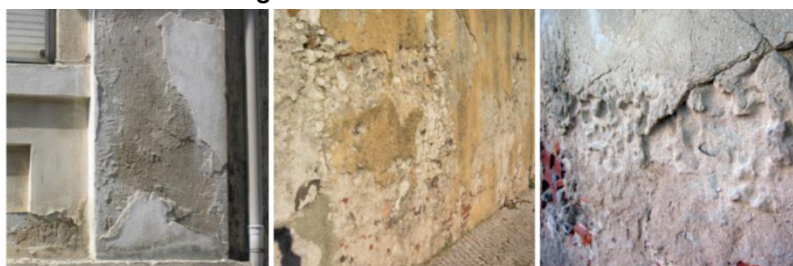
**Figura 25**– Perda de coesão

Aparentemente, a perda de coesão Figura 25 pode ser identificada de forma visual, pela destruição do revestimento argamassado, causando esfarelamento, destacando-se da superfície da parede, deixando exposta ao ambiente as camadas interiores do reboco (GASPAR, FLORES-COLEN E BRITO, 2007).

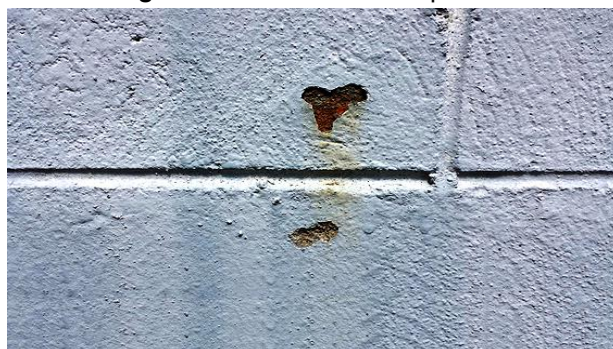
**Figura 26** – Vesículas em parede

É possível identificar as vesículas Figura 26 visualmente através de matérias contendo substâncias ferruginosas, dispersas na superfície do revestimento argamassado, gerando uma espécie de bolha, normalmente, na cor vermelho castanho (BAUER, 1997; CINCOTTO, 1988).

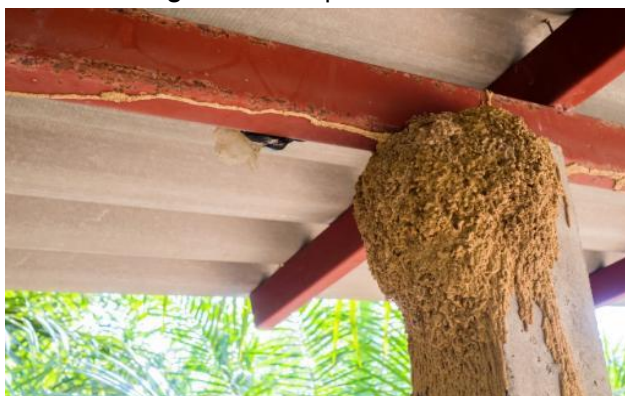
**Figura 27** – Cupim Arborícola

O primeiro grupo é o dos cupins Arborícolas, pertencentes à família Termitidae, e ao gênero *Nasutitermes*, que constroem ninhos grandes e complexos em formato de montículos, sendo bastante diversificada, e compreende cerca de 85% das espécies de cupins conhecidas no Brasil, causando danos similares aos dos cupins subterrâneos, porém habitualmente constroem ninhos em suportes elevados Figura 27, como árvores e telhados, tantos em locais visíveis, como ocultos (CONSTANTINO, 1999, 2002; GALLO et al., 2002).

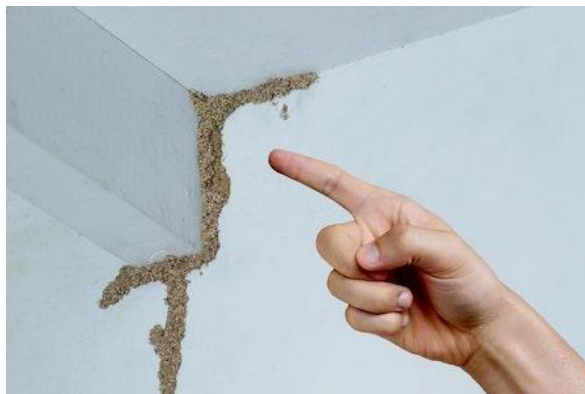
**Figura 28** – Cupim subterrâneo

Segundo De Vecchi (2015), a identificação dos sinais de infestação está diretamente relacionada com a deterioração da madeira, na qual constrói junto ao material danificado, um túnel denominado de túnel de massa cartonada, conforme a

Figura 28, local que utilizam para se movimentar dos ninhos até o alimento, mantendo-se protegidos.

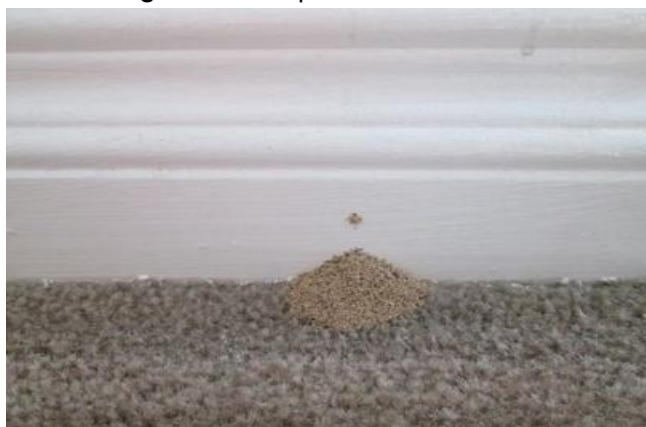
**Figura 29** – Cupim de madeira seca

A identificação dos sinais de infestação é caracterizada pelos orifícios que são utilizados para saída dos alados, liberação de pós (grânulos fecais) normalmente localizados abaixo das peças danificadas Figura 29, de cor preta ou castanha e presença de asas no interior das edificações (DE VECHI, 2015).

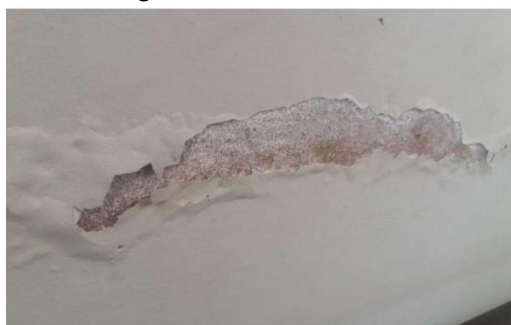
**Figura 30–** Eflorescência

Souza (1997) caracteriza as eflorescências como depósitos pulverulentos, ou incrustações com alteração de cor da superfície dos revestimentos em tonalidade esbranquiçada, acinzentada, esverdeada, amarelada ou preta. Sendo resultado da exposição de intempéries, que podem ser identificadas por manchas de umidade, desgaste da pintura, apodrecimento do revestimento argamassado e pelo acúmulo de pó branco sobre a superfície, apresentada na Figura 30 (CINCOTTO, 1988).

A eflorescência pode trazer mudanças apenas estéticas ou ser agressiva. Na primeira ação, ela modifica a aparência do elemento onde está depositada e, no segundo, devido aos sais constituintes, pode provocar degradação profunda, especialmente quando da existência de compostos expansivos (BAUER, 2006; UEMOTO, 1985).

Esse tratamento apresentado segundo o referido autor, não é o suficiente para evitar o aparecimento de futuras eflorescências, pois para eliminar de forma precisa essa manifestação patológica, é recomendado eliminar todos os focos de possíveis infiltrações, sendo necessário a remoção do revestimento danificado e correção das infiltrações de água, que podem ter origem no revestimento que se encontra pontualmente deslocado, seguindo com a substituição do revestimento argamassado, devendo antes de tudo, garantir que o suporte se encontre devidamente seco,

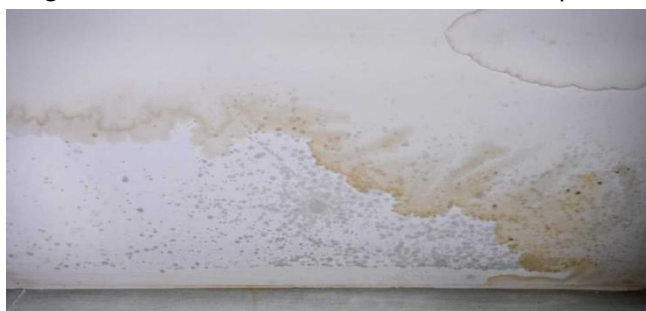
**Figura 31 –** Bolor e manchas de umidade na parede

Aparentemente, os danos causados pelo bolor Figura 31, podem ser identificados esteticamente, causando apenas presença superficial do fungo, isto é, sem grandes danos e sendo caracterizado como tendo um aspecto algodinoso (GUERRERO E SILVEIRA, 2003). Segundo Shirakawa et al., (1995), o bolor apresenta manchas normalmente escuras de tonalidade preta, marrom e verde, e em alguns casos manchas de cores claras esbranquiçadas ou amareladas.

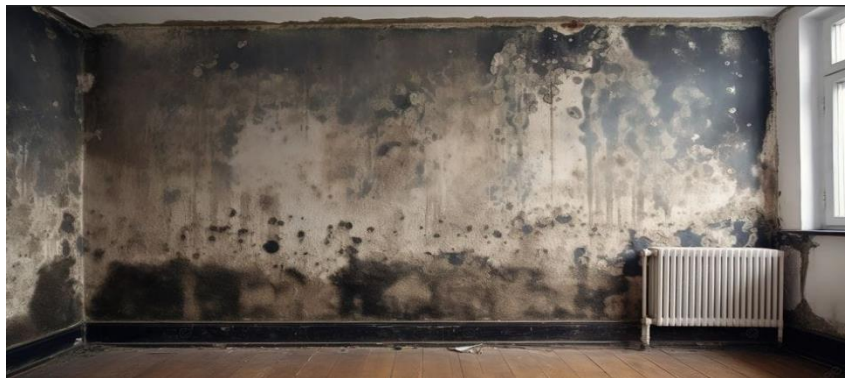
**Figura 32 – Mofo e sujeira na parede**

Pelo que foi abordado por Guerrero e Silveira (2003), é perceptível identificar o mofo Figura 32, visivelmente através de manchas escuras ou pequenas bolhinhas, que podem indicar que ele está evoluindo no interior da cavidade da parede, e possui um cheiro desagradável, podendo despertar crises alérgicas.

Aparentemente, a sujeira apresentada pela Figura 32 pode ser identificada esteticamente com o aparecimento de manchas de aspecto desagradável, provocando uma mudança de tonalidade da superfície do revestimento (CHAVES, 2009; FLORES-COLEN, 2009).

Para evitar o surgimento de manchas de umidade e de sujeira na fachada, é necessário adotar algumas medidas de manutenção. Primeiramente, é importante realizar uma limpeza periódica na fachada para remover qualquer sujeira acumulada. Além disso, é importante verificar se há vazamentos nas áreas próximas à fachada, pois isso pode contribuir para o surgimento de manchas. Caso seja necessário, é

importante realizar reparos para eliminar os vazamentos. Outra medida importante é a aplicação de um revestimento impermeabilizante na fachada, pois isso ajuda a proteger a superfície do acúmulo de umidade e sujeiras.

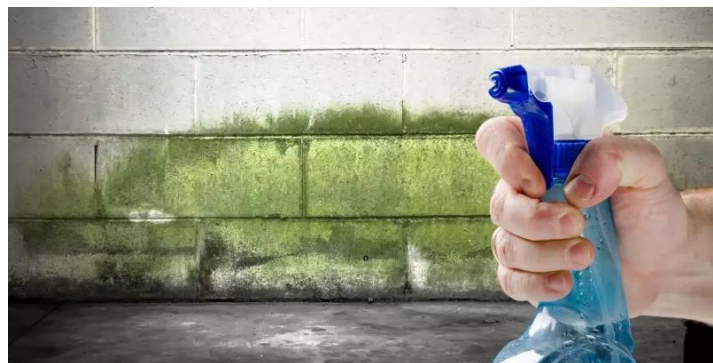
**Figura 33 – Limo em parede**

Os danos causados pelo limo Figura 33, podem ser identificados de forma visual, no qual apresenta um aspecto esverdeado de micro vegetais, localizado na superfície de pisos e paredes úmidas (VERÇOZA, 1991).

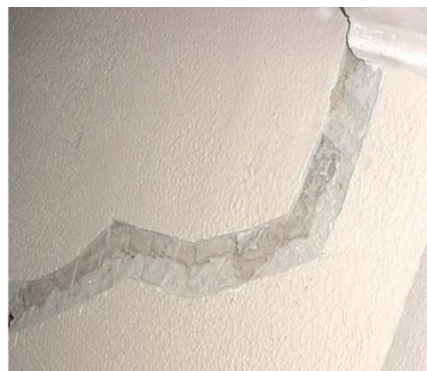
**Figura 36** – Abertura de sulco retangular ao longo da fissura de 5 cm de largura por 5 mm de profundidade, centralizada em relação à abertura.

Inicia-se o tratamento realizando rasgos “sulco” retangulares conforme a Figura 36, ou em forma de “V” centralizados ao longo de toda abertura (fissura, trinca, etc.), de forma a embutir o sistema de recuperação e assim “escondê-lo” no revestimento ou no sistema de pintura (THOMAZ, 1989).

O rasgo pode variar de 20 mm de largura por 10 mm de profundidade ao longo da abertura, até 5 mm de profundidade por 5 cm de largura, e nem sempre a base encontra-se com boa resistência e homogeneidade, vindo a desfazer-se durante o processo de abertura do sulco, sendo muito importante a realização da limpeza do mesmo (THOMAZ, 1989).

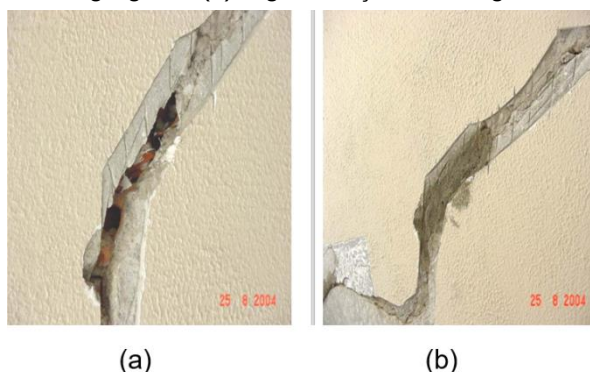
**Figura 37** – (a) Base desagregada; (b) regularização com argamassa de cimento e areia.

Segundo Sahade (2005), a camada de regularização geralmente é realizada por meio de argamassa de cimento e areia média peneirada, traço 1:3 ou 1:4 em volume. Processo representado na Figura 37.

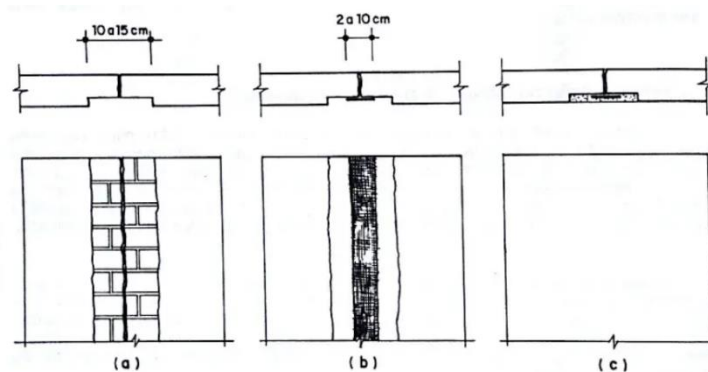
**Figura 40** – Recuperação de fissura em alvenaria com o emprego de bandagem de dessolidarização parede/revestimento

Conforme sequência ilustrada abaixo na Figura 40, o processo de recuperação da fissura com bandagem pode ser realizado segundo Thomaz (1989) da seguinte forma:

- a) remover o revestimento da parede, numa faixa com largura de aproximadamente 10 a 15 cm;
- b) aplicar bandagem com distribuição regular para ambos os lados das fissuras, as opiniões divergem quanto à largura dessa faixa, ficando compreendidas entre 2 a 10 cm;
- c) aplicar o chapisco externamente sobre à bandagem e recompor o revestimento com argamassa de baixo módulo de deformação (traço 1:2:9 em volume);

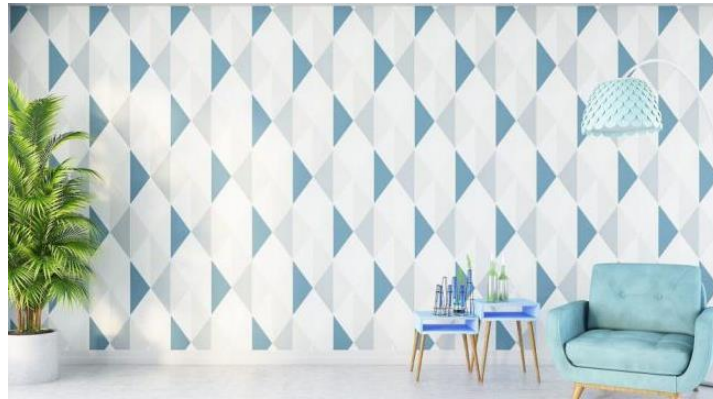
**Figura 41** – Papel de parede sobre o revestimento fissurado.

como por exemplo infiltração de umidade na parede (CINCOTTO, 1988). Outra alternativa seria a utilização de “papel de parede” sobre o revestimento fissurado Figura 41, que nada mais é do que uma película de PVC reforçada com fibras têxteis, com grande elasticidade (THOMAZ, 1989).

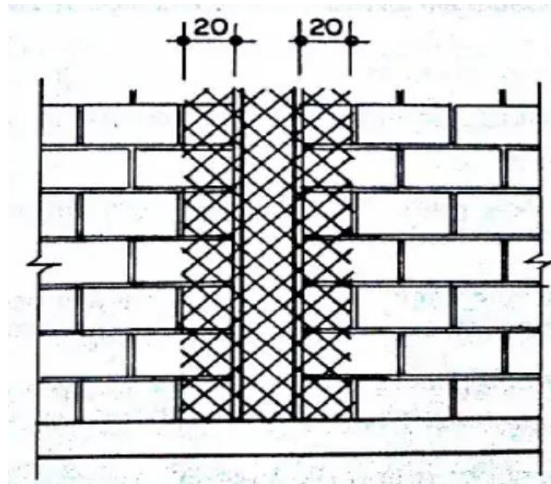
**Figura 43** – Recuperação de destacamento pilar/parede com tela galvanizada hexagonal

Nas paredes revestidas, no caso de destacamentos entre pilares e paredes provocados por retração da alvenaria, pode ser empregada mediante material flexível no encontro parede/pilar, geralmente o uso de tela metálica galvanizada, como por

exemplo tela eletrossoldada inserida na nova argamassa a ser aplicada, e transpassando o pilar aproximadamente 20 cm para cada lado (THOMAZ, 1989), conforme indicado na Figura 43.

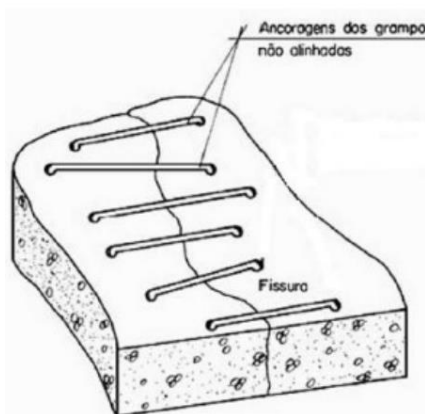
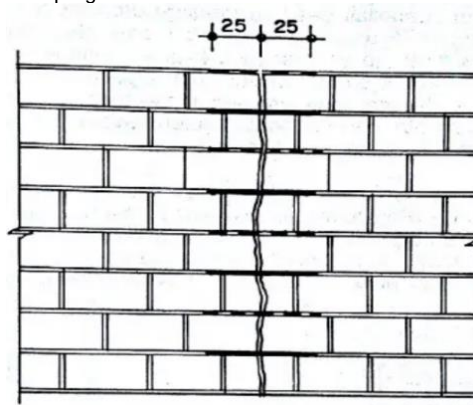
**Figura 45 – Recuperação pelo método da costura**

a) – Recuperação pelo método da costura.

b) – Recuperação de aberturas em alvenaria, com o emprego de armaduras defasadas.

Outro método bastante usual segundo Trindade (2015), é o da costura de aberturas Figura 45a, onde pequenos furos devem ser feitos com a furadeira, paralelos à abertura (trinca, rachadura etc.), dando seguimento com grampos metálicos posicionados de forma a costurar a abertura, sendo importante que as costuras tenham inclinações diferentes, para que o esforço transmitido não seja exercido em um plano apenas, finalizando com o chumbamento e acabamento com revestimento argamassado.

Outra forma de executar o método da costura segundo Thomaz (1989), é através da raspagem das juntas horizontais de assentamento até uma profundidade de aproximadamente 15 mm, dando seguimento ao chumbamento com argamassa 1:1:6 bem seca, e introduzidas barras de aço com diâmetro de 5mm, posicionadas perpendicularmente na direção das fissuras, deixando um transpasse de aproximadamente 25 cm para cada lado da fissura, onde deverão ser chumbados em juntas alternadas, em ambas as faces da parede, conforme esquematizado na Figura 45b.

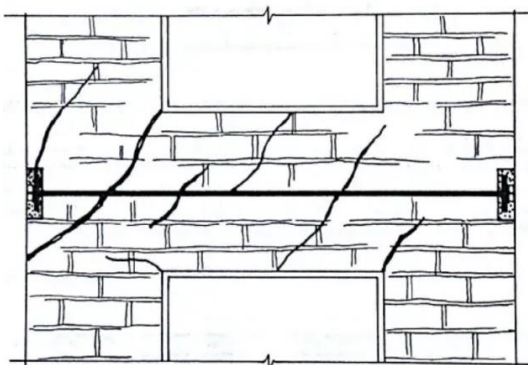
**Figura 46** – Reforço de alvenaria portante com tirante de aço

A recuperação das paredes que apresentam uma maior gravidade, com a presença de aberturas com grandes amplitudes, resultante por exemplo de recalques intensos da fundação, poderão recorrer ao sistema de atirantamento da alvenaria (THOMAZ, 1989), conforme representado abaixo na Figura 46.

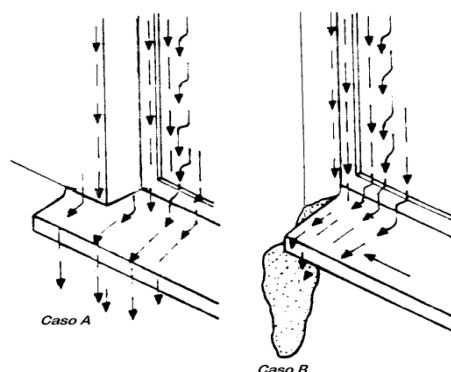
**Figura 48** – Detalhe do peitoril (a) com avanço; (b) sem avanço

Ainda segundo os referidos autores, o avanço lateral do peitoril para dentro da alvenaria Figura 48a, ajuda a evitar o aparecimento de manchas de umidade e de sujeira na fachada de acordo com a Figura 48b.

Maciel et al., (1998) recomenda que o peitoril ressalte na lateral para dentro da alvenaria, ressaltando do plano da fachada no mínimo 25 mm, e apresente um caimento de no mínimo 7%, e que sua face inferior seja provida de pingadeira, e seja de material pré-moldado ou perdias naturais com textura lisa, de modo que apresente baixa permeabilidade.

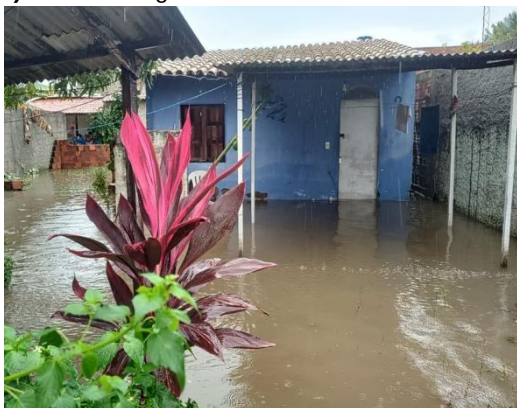
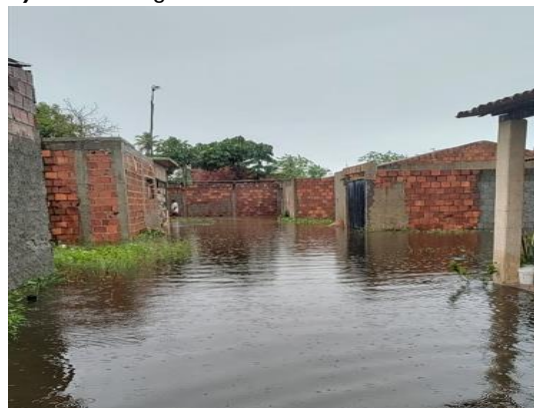
**Figura 52** – Alagamento ao redor das casas em períodos de chuvas intensas

Casos de danos por umidade são frequentes segundo os próprios moradores, que relatam grandes problemas com alagamento na região, conforme a Figura 52.

a) – Casas alagadas

b) – Ruas alagadas

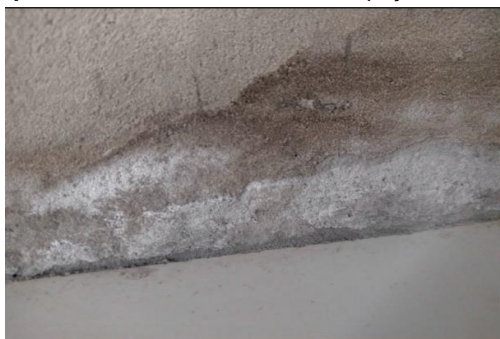
Nas casas objeto de estudo, foram encontradas 32 ocorrências de eflorescência, distribuídas entre os ambientes analisados. No Apêndice A, estão apresentadas as imagens que foram extraídas durante a inspeção visual, assim como as suas características, no qual a maioria das eflorescências foram encontradas na parte inferior das alvenarias, onde apresentavam manchas de umidade esbranquiçadas, apresentada pela Figura 53a, seguido de deformação/empolamento, conforme a Figura 53b.

**a)** – Manchas de umidade esbranquiçadas

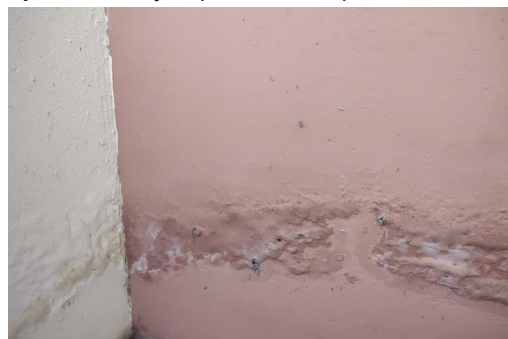
**b)** – Deformação (abaulamento)

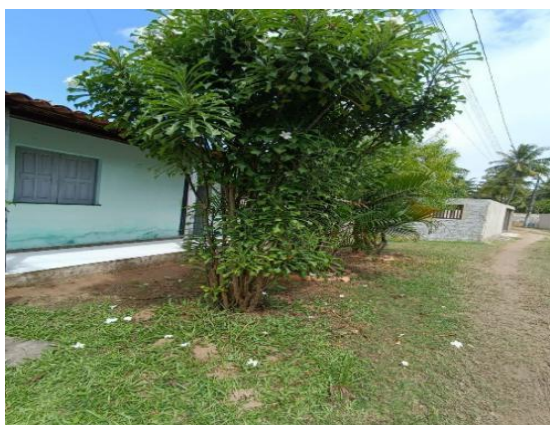
**Figura 54** – Casa (4) da área objeto de estudo

E por não estarem acima do nível da rua de acesso principal, causam acúmulo de água ao redor das casas, contribuindo para o agravamento das eflorescências, exceto a casa (4), que está acima do nível da rua, conforme ilustrado na Figura 54.

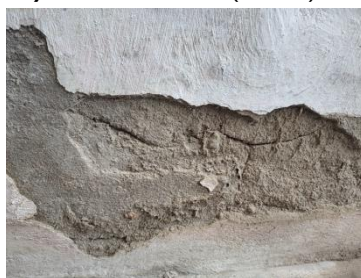
O destacamento do reboco acontece provavelmente, devido à ausência de impermeabilização na fundação e a umidade ascendente, podendo ser influenciada tanto pela eflorescência, quanto pelo material componente do emboço/reboco conforme apresentado na Figura 55.

**Figura 55 – Destacamento de reboco encontrados na inspeção visual****a) – Destacamento (casa 1)**

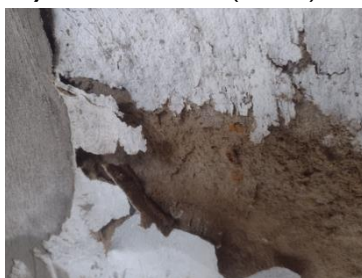
**b) – Destacamento (casa 9)**

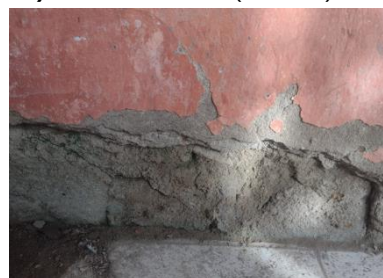
**c) – Destacamento (casa 12)**

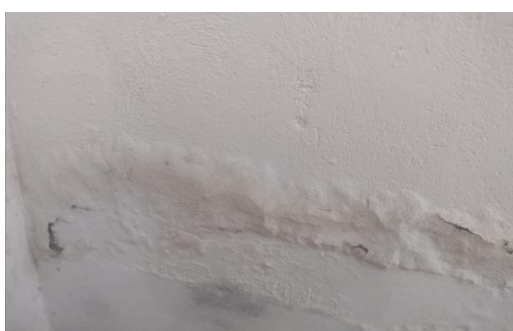
A Figura 56 apresenta algumas das deformações encontradas nessa inspeção visual, onde é possível perceber a variação geométrica do reboco, com aparição de bolhas, formando saliência para o exterior (abaulamentos), segundo (HENRIQUES, 2004, apud GASPAR, FLORES-COLEN E BRITO, 2007).

a) – Deformação na casa 1

As possíveis causas estão relacionadas com a infiltração de umidade e os materiais agregados, componentes presente na argamassa que, depois de aplicada, interagem aumentando o volume e se expandindo, além da falta de impermeabilização da fundação.

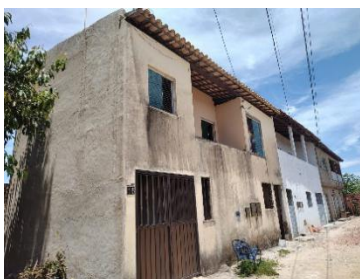
A casa (1) devido ao beiral do telhado ser curto, além de não possuir calha, e por se tratar de uma casa com dois pavimentos, em torno de 6 m de altura do solo para o telhado, onde a água da chuva cai em queda livre, escorrendo pelas telhas, chegando ao solo goteiras com maior pressão e consequentemente, respingando nas

paredes da fachada, formando manchas escuras, devido a vestígios de areia e poeira na hora do respingo, conforme apresentado na Figura 57a. Outras manchas são devidas à vazamento da rede hidráulica, ausência de pingadeira no peitoril, além daquelas que advém do subsolo, que são apresentadas visualmente através de manchas de eflorescência.

**a)** – Umidade de natureza externa, de ocorrência descendente (casa 1)

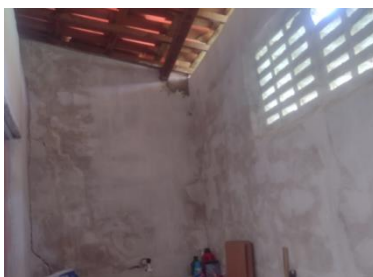
As manchas de umidade encontradas na casa (9), são oriundas de infiltrações vindas do telhado Figura 57b, além de apresentarem manchas bem saturadas na parede do banheiro, devido à falta de revestimento cerâmico, além daquelas que advém do subsolo, que são apresentadas visualmente pelas manchas de eflorescência. Essas duas últimas origens se enquadram na casa (12), manchas de umidade na parede do banheiro e de eflorescência, apresentadas pela Figura 57c.

**b)** – Umidade de natureza externa, de ocorrência descendente (casa 9)

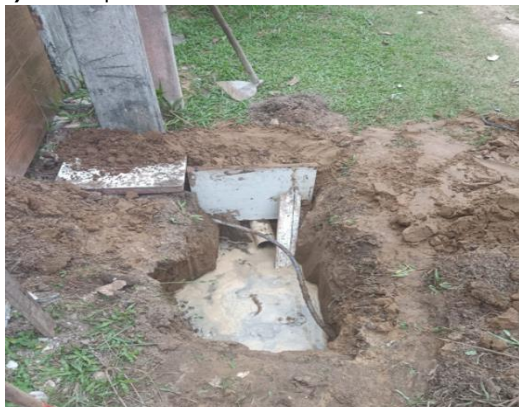
A casa (9) manifestou baixa ocorrência, primeiro devido a boa execução do telhado, revestimento até o teto na cozinha e banheiros, e pelo fato das eflorescências estarem na fase de degradação do reboco, havendo o destacamento desse, escondendo assim uma maior quantidade de manchas por umidade. As ocorrências nessa casa foram devido a umidade trazida por capilaridade, como pode ser notado pela Figura 58, além da influência do lençol freático alto, e de possuir um baixo nível de cota em relação ao nível da rua de acesso principal.

**Figura 58** – Nível do lençol freático na parte mais alta da região de estudo

a) – Visão panorâmica da vala

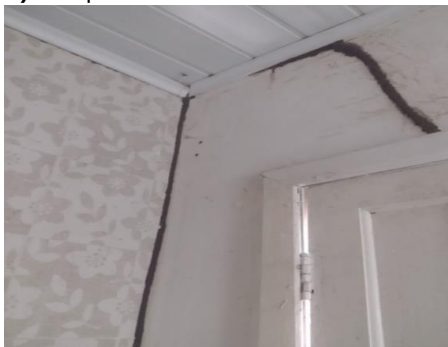
Já as de menor frequência como o cupim Figura 62a, embora não encontrado em grande quantidade, merece uma atenção especial, pois é considerado uma praga urbana, que vai se alastrando e causando destruição por onde passa. Além desses podemos mencionar as vesículas, onde foram identificados materiais dispersos na superfície do revestimento argamassado Figura 62b.

a) – Cupim

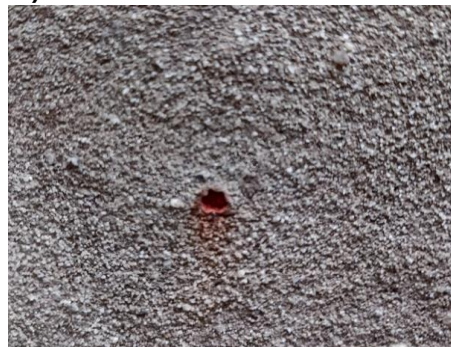
b) – Vesícula

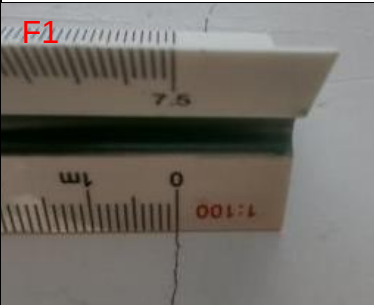
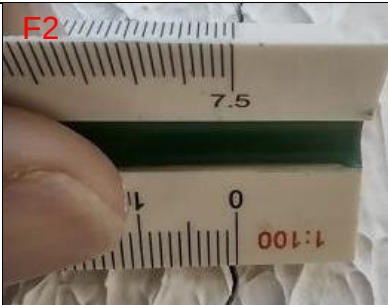
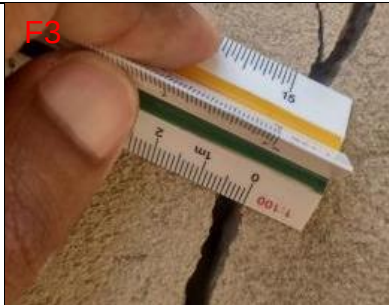
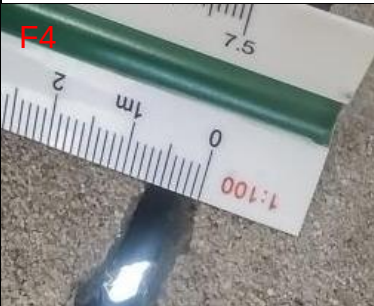
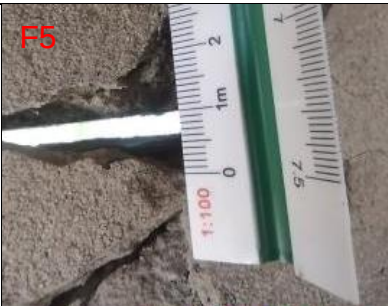
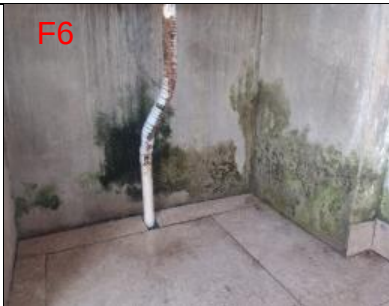
| Checklist de Inspeção | | | | | | | | | | | Pág: 01/01 |
|---|---|---|---|---|---|---|---|---|---|---|---|
| Ambientes | Figuras | | <p>A figura 1 retrata o destacamento, eflorescência e deformação. A figura 2 retrata uma abertura com amplitude variando de 0,5 mm a 1mm, classificada como trinca. A figura 3 retrata o bolor e manchas de umidade ocasionadas por infiltrações de vazamento hidráulico. A figura 4 retrata o destacamento e a perda de coesão. A figura 5 retrata mofo, bolor, além de sujidade. A figura 6 retrata eflorescência, deformação e manchas de umidade.</p> <p>Está há 3 anos sem realizar manutenção.</p> | | | | | | | | |

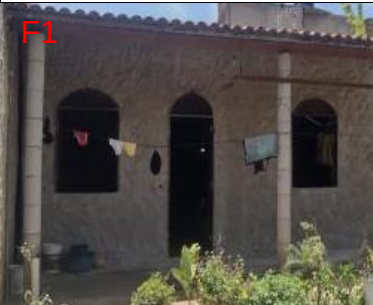
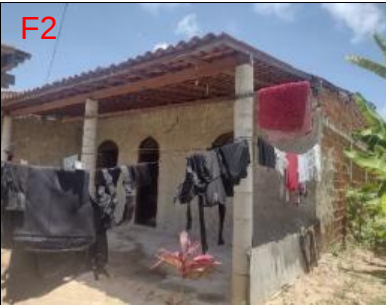
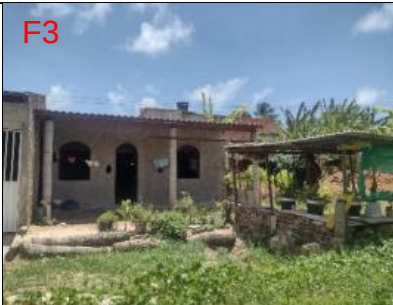
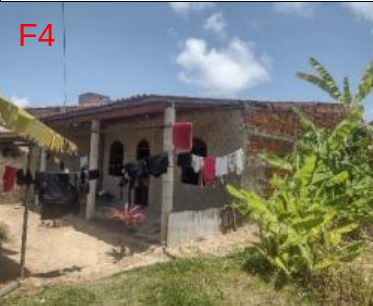
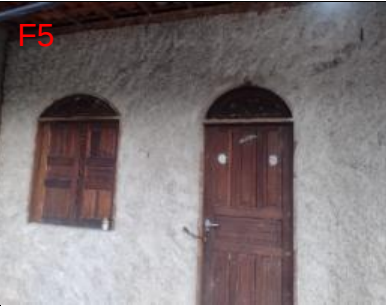
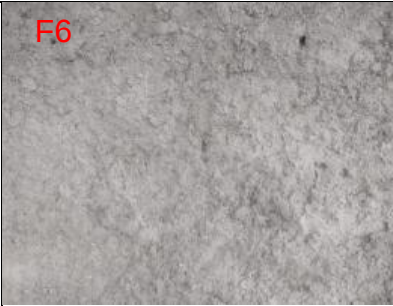
| Checklist de Inspeção | | | | | | | | | | | Pág: 01/01 |
|---|---|---|---|---|---|---|---|---|---|---|---|
| Ambientes | Figuras | | A figura 1 retrata o destacamento. A figura 2 retrata uma abertura com amplitude variando entre 0,5 mm a 1,5 mm, classificada como trinca. A figura 3 retrata eflorescência, manchas de umidade e deformação do revestimento argamassado na parede. A figura 4 retrata um descascamento de pintura, acompanhada por manchas de umidade. A figura 5 retrata manchas de umidade e deformação. A figura 6 retrata o destacamento. Está há 2 anos sem realizar manutenção. | | | | | | | | |

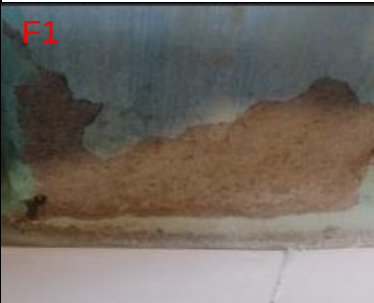
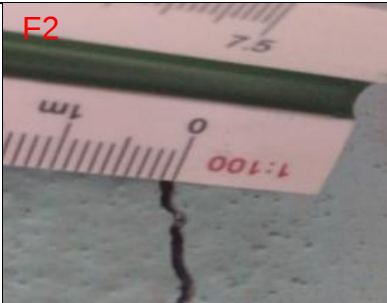
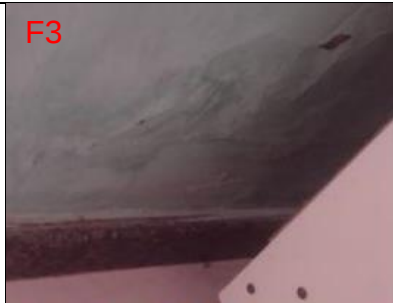
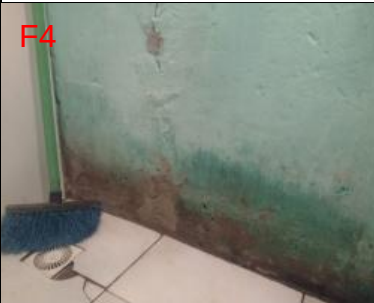
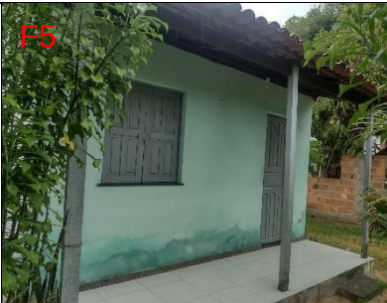
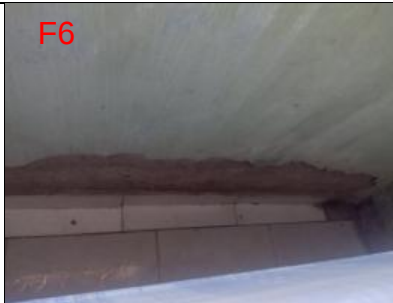
| Checklist de Inspeção | | | | | | | | | | | Pág: 01/01 |
|---|---|---|---|---|---|---|---|---|---|---|---|
| Ambientes | Figuras | <p>A figura 1 retrata a vesícula e descascamento de pintura. A figura 2 retrata uma abertura menor que 0,5 mm, classificada como fissura. A figura 3 retrata o cupim, manchas de umidade, deformação, eflorescência e sujidade. A figura 4 retrata manchas de umidade, sujidade e descascamento. A figura 5 retrata a deformação e eflorescência. A figura 6 retrata o destacamento, perda de coesão, mofo, bolor e vesícula.</p> <p>A sala, cozinha e banheiro do térreo estavam todas com revestimento cerâmico até o teto. Está há 4 anos sem realizar manutenção.</p> | | | | | | | | | |

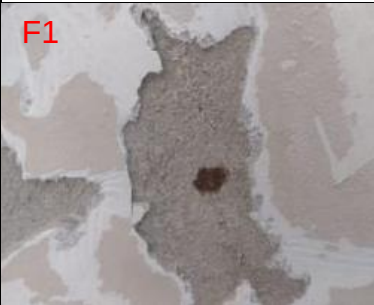
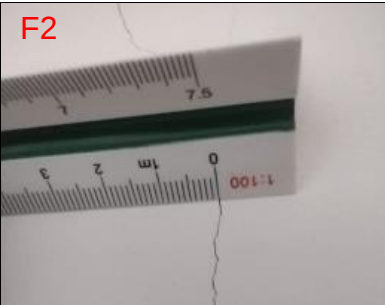
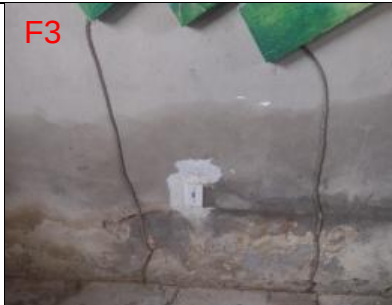
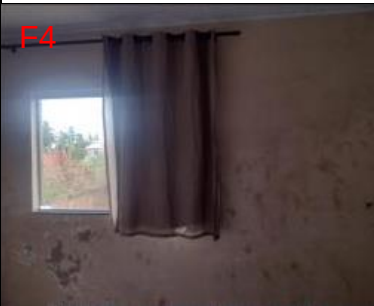
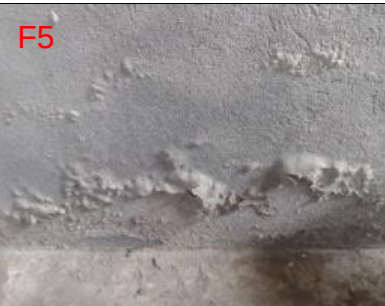
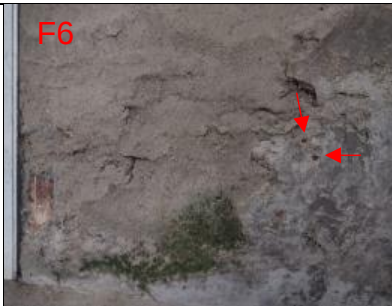
| Checklist de Inspeção | | | | | | | | | | | Pág: 01/01 |
|---|---|---|---|---|---|---|---|---|---|---|---|
| Ambientes | Figuras | | A figura 1 retrata uma abertura com amplitude aparentemente menor que 0,5mm, classificada como fissura mapeada. A figura 2 retrata as vesículas. A figura 3 mostra os ambientes da sala e garagem, parcialmente rebocados. A figura 4 retrata uma abertura com amplitude aparentemente menor que 0,5mm classificada como fissura mapeada. A figura 5 retrata uma abertura vertical com amplitude menor que 0,5mm, classificada como fissura. A figura 6 mostra os ambientes da sala, cozinha e quartos, parcialmente rebocados.<br>Esta casa encontra-se em construção. | | | | | | | | |

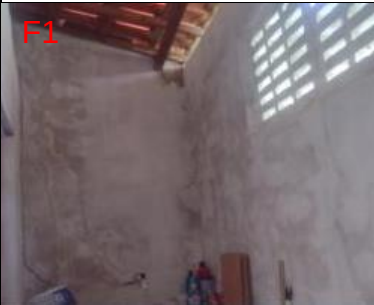
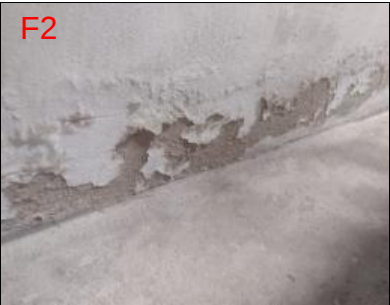
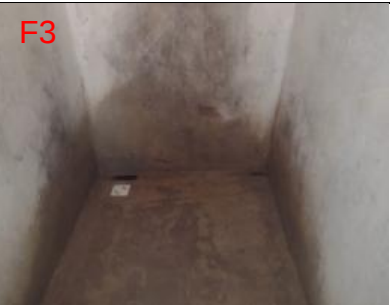
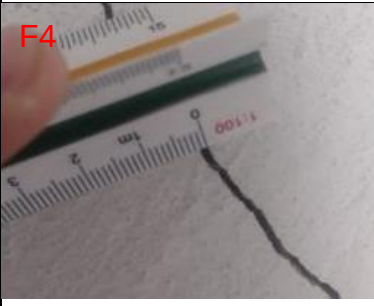
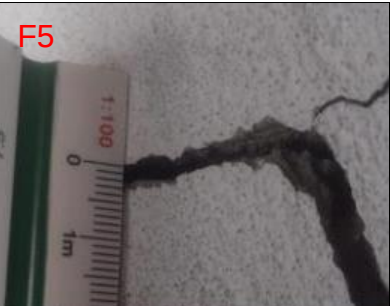
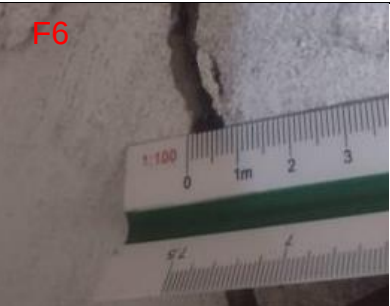
| Checklist de Inspeção | | | | | | | | | | | Pág: 01/01 |
|---|---|---|---|---|---|---|---|---|---|---|---|
| Ambientes | Figuras | | A figura 1 retrata eflorescência, deformação, destacamento, fissura, sujidade e manchas de umidade. A figura 2 retrata uma abertura com amplitude menor que 0,5 mm, no qual é classificada como fissura. A figura 3 retrata o destacamento, vesículas, perda de coesão e deformação. A figura 4 retrata uma abertura variando entre 1,5 mm a 5 mm, classificada como rachadura. A figura 5 retrata eflorescências, manchas de umidade e deformação. A figura 6 retrata mofo e bolor. A cozinha e banheiros estavam todas com revestimento cerâmico até o teto. Nunca realizou manutenção. | | | | | | | | |

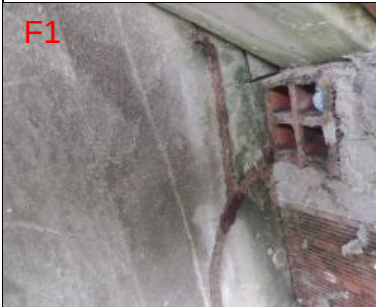
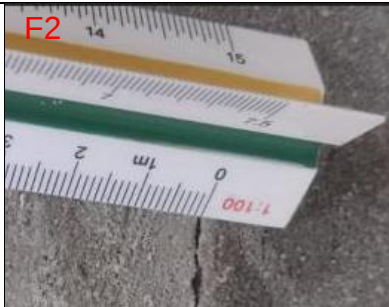
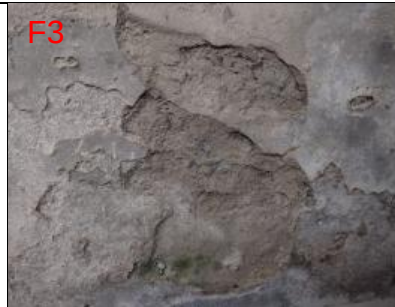
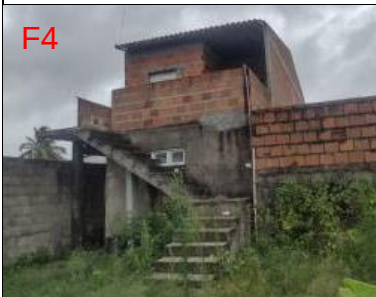
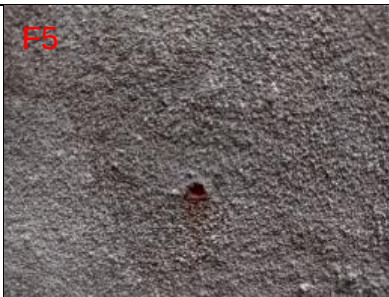
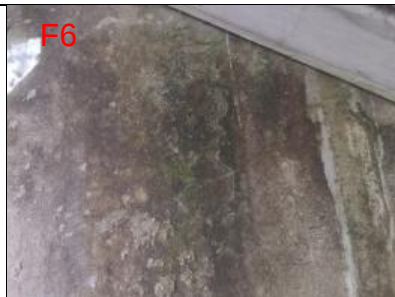
| Checklist de Inspeção | | | | | | | | | | | Pág: 01/01 |
|---|---|---|---|---|---|---|---|---|---|---|---|
| Fachada | F1 | A figura 1 retrata o cupim, mofo, bolor e sujidade. A figura 2 retrata uma abertura com amplitude menor que 0,5mm, no qual é classificada como fissura. A figura 3 retrata o destacamento, mofo e bolor. A figura 4 retrata manchas de umidade, sujidade, mofo e bolor. A figura 5 retrata a vesícula. A figura 6 retrata manchas de umidade, sujidade, mofo e bolor. | | | | | | | | | |
| Fachada | F6 | A casa atualmente está desabitada há um ano. Por isso, só foi possível realizar a inspeção visual da fachada. | | | | | | | | | |

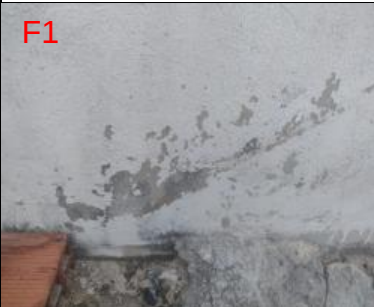
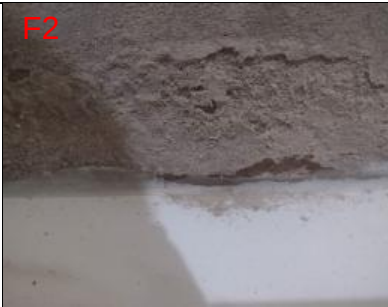
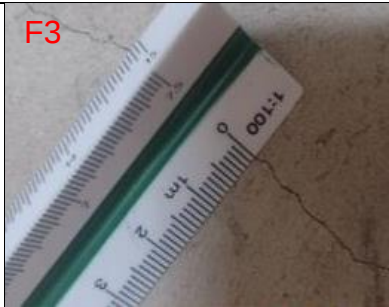
| Checklist de Inspeção | | | | | | | | | | | Pág: 01/01 |
|---|---|---|---|---|---|---|---|---|---|---|---|
| Fachada | F1 | <p>A figura 1 retrata o descascamento de pintura. A figura 2 retrata o destacamento, eflorescência, perda de coesão e deformação. A figura 3 retrata uma abertura com amplitude menor que 0,5mm, no qual é classificada como fissura. A figura 4 retrata a eflorescência e manchas de umidade. A figura 5 retrata uma abertura com amplitude variando entre 0,5 mm a 1,5 mm, no qual é classificada como trinca. A figura 6 retrata a vesícula. <i>Rebocada recentemente, a cerca de 8 meses.</i></p> <p>Esta casa possui dois pavimentos, mas só foi autorizado o acesso a parte térrea.</p> | | | | | | | | | |
