IDENTIFICAÇÃO E AVALIAÇÃO DA INTEGRIDADE DOS APARELHOS DE APOIO  
DA PONTE DA CACHOEIRA – ESTÂNCIA/SE

ESTÂNCIA  
2022

Trabalho de conclusão de curso (TCC II) apresentado  
ao Instituto Federal de Sergipe – Campus Estância,  
como pré-requisito parcial para a obtenção do título  
de Bacharel em Engenharia Civil.

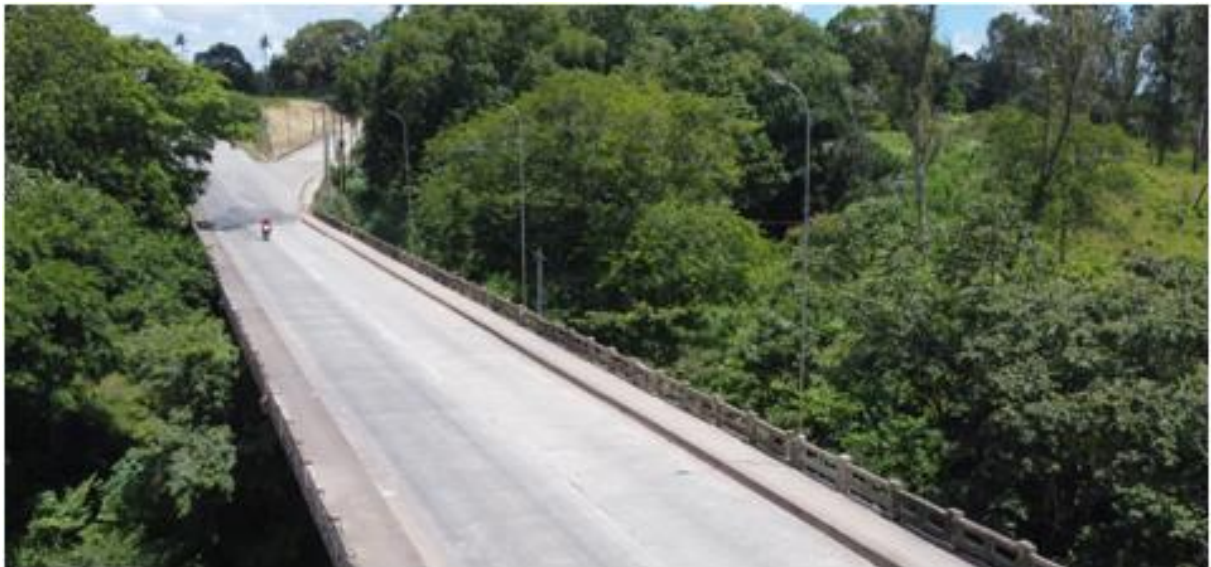
**Figura 27** – Obstáculos próximos a OAE

Devido à proximidade entre árvores, rede elétrica e alguns aparelhos de apoio (Figura 27), por questões de segurança, foi desenvolvido um plano de voo que desconsiderasse essas áreas, bem como foram descartadas as possibilidades de sobrevoos abaixo da ponte, seguindo as recomendações do manual do fabricante, que aconselha voar em áreas livres, afastado de estruturas altas e metálicas que podem causar interferências no sinal do *Global Positioning System* – GPS conectado ao VANT (DJI, 2019). Assim, o plano de voo ficou restrito à jusante do rio Piauí, estritamente aos aparelhos de apoio fixados aos pilares situados no leito do rio como apresentado na Figura 28.

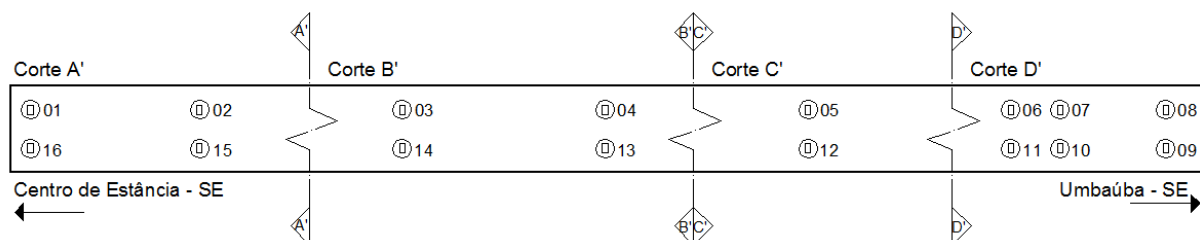
**Figura 30 – Seccionamento da estrutura**

Nos aparelhos vistoriados verificou-se desgaste considerável e existência de anomalias, a seguir serão explanadas as situações mais críticas dos aparelhos de apoio, apresentadas em ordem crescente de criticidade. Para facilitar a identificação de cada imagem abordada, a estrutura foi seccionada em quatro partes (Figura 30), onde será detalhada a posição da imagem no corte.

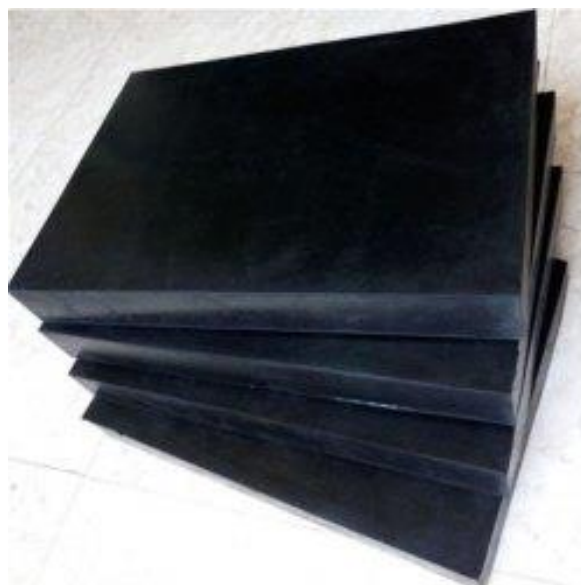
**Figura 32** – Aparelho de apoio de elastômero novo

No que concerne a este assunto, foram observados durante a inspeção casos de ressecamento do aparelho de apoio, resultado do envelhecimento do material e/ou o longo tempo de exposição ao calor, oxigênio e radiação UV tornam o elastômero duro e quebradiço (FU et al., 2007). A Figura 31 e 32 apresentam respectivamente uma comparação entre a situação do aparelho de apoio vistoriado na ponte da Cachoeira e um aparelho de apoio novo.

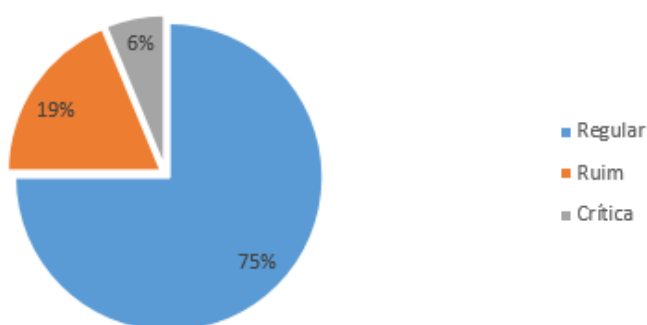
**Figura 40** – Condições dos aparelhos de apoio

Assim, dos 16 aparelhos inspecionados, 12 foram considerados em situação regular (75%), 3 em situação ruim (19%) e 1 em situação crítica (6%), apresentado na Figura 40.

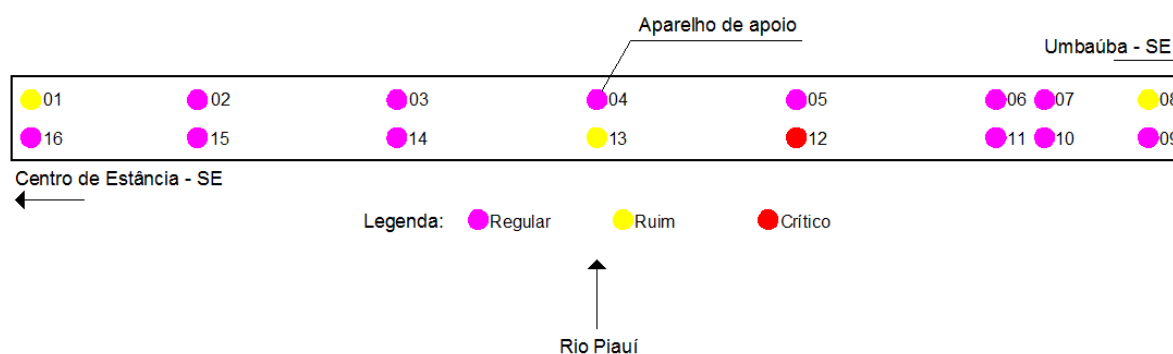
**Figura 41** – Localização dos apoios de acordo com suas condições de uso

É apresentado na Figura 41 o modelo esquemático da localização dos aparelhos de apoio e sua condição de uso.

Segundo Amorim (2017) uma das principais causas de vibração em estruturas de ponte é o fluxo de veículos. Este movimento oscilatório é induzido pelas forças dinâmicas de interação veículo-pavimento, sofrendo maior intensidade em consequências das irregularidades na superfície da via e imperfeições dos próprios veículos (AMORIM, 2017). Com isso, é possível que a vibração tenha colaborado para o comprometimento dos aparelhos de apoio.
