**RECUPERAÇÃO ESTRUTURAL EM EDIFÍCIO COM 40 ANOS NA REGIÃO  
COSTEIRA DE ARACAJU: DESAFIOS E SOLUÇÕES NA COSTA SERGIPANA.**

**MONOGRAFIA**

**2023**

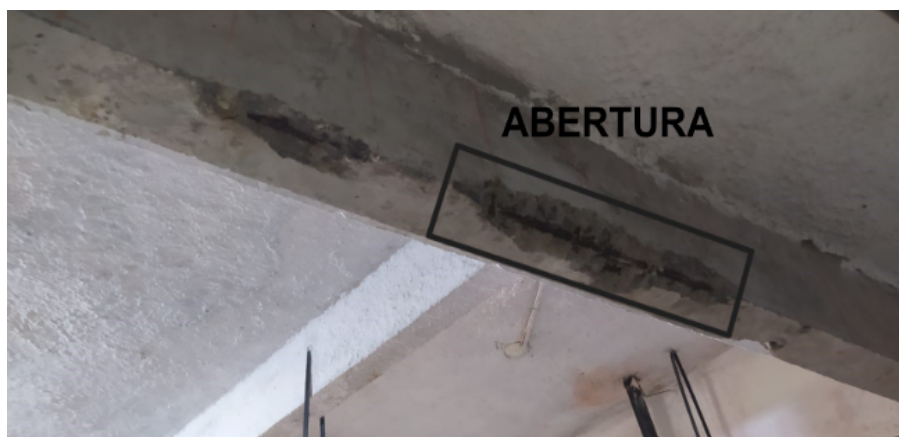
**Foto 1: Extensão de V1 ensaiada.**

Na viga V1, o ensaio de potencial de corrosão ativou um alerta para a região que ficava próxima a abertura do mesmo, abertura essa que foi feita para a realização do ensaio. Sabendo disso, o processo de recuperação tomou como base esses resultados para a abertura da janela de intervenção conforme o passo a passo em 4.2.3.

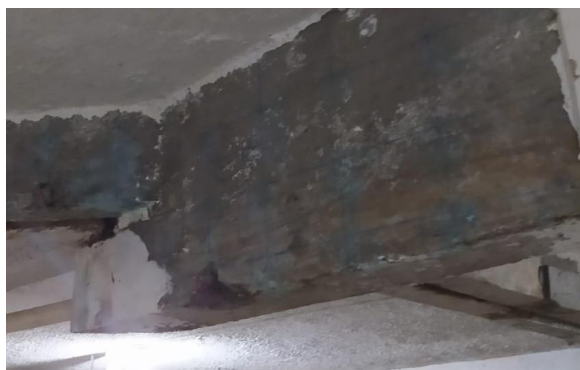
Foto 2: Extensão de C5 ensaiado.

O console C5, após o ensaio de potencial de corrosão, apresentou probabilidade elevada de processo corrosivo em sua extremidade, ao lado da abertura. Com isso, o processo de recuperação estrutural foi feito abrindo a janela de intervenção ao redor da abertura do ensaio em direção a extremidade do console conforme a abordagem feita em 4.2.2.

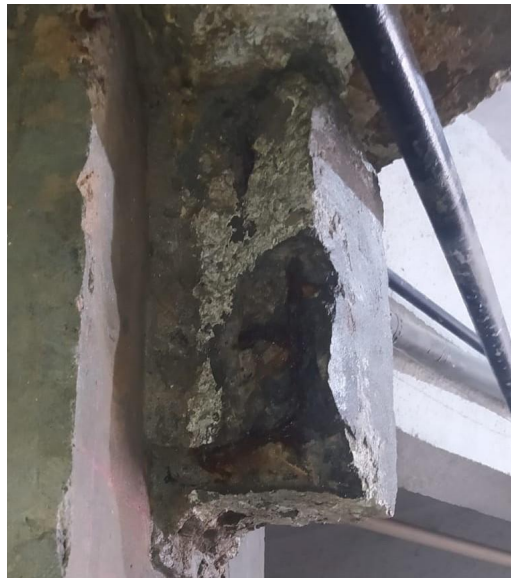
**Foto 3: Extensão de C1 ensaiada.**

O console C1, era o mais comprometido pelas infiltrações, e o ensaio de potencial de corrosão evidenciou isso, demonstrando em seus resultados o alto grau de corrosão em toda a extensão do console. Contudo, foi necessário fazer o processo de recuperação total desse console conforme o que foi abordado no passo a passo de sua recuperação no tópico 4.2.1.

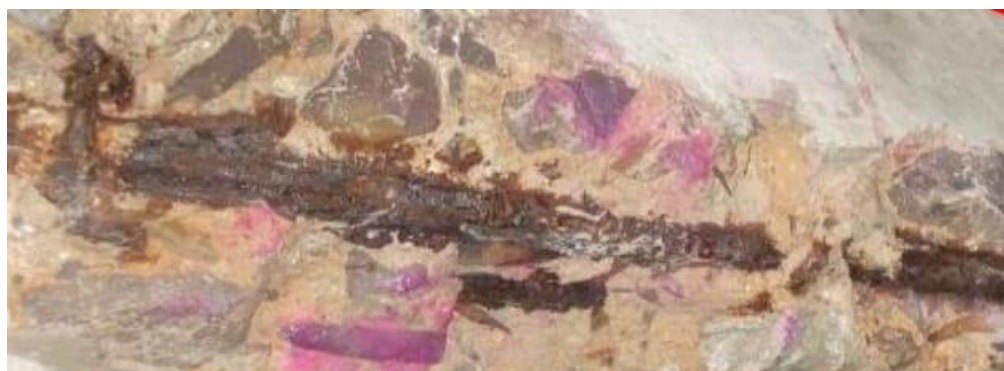
**Foto 4: Viga V1 após aspersão de fenolftaleína.**

Na viga V1, foi possível averiguar a forte influência do processo de carbonatação do concreto, apresentando após aspersão da solução, zonas com pH baixo. É sabido que, conforme Cascudo (1997), a corrosão generalizada na armadura também pode ser uma consequência do processo de carbonatação, o que foi possível identificar no caso dessa viga, visto que suas armaduras apresentavam corrosão generalizada.

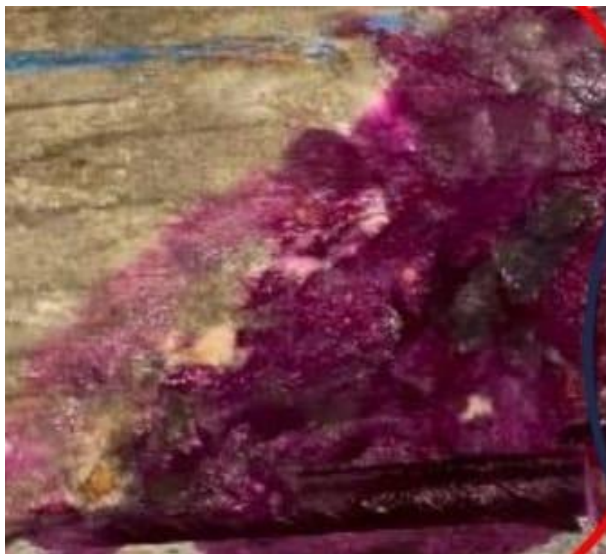
**Foto 5: Console C5 após aspersão de fenolftaleína.**

No console C5 foi possível verificar que o pH do meio ainda se mantinha alcalino, levando a conclusão de que o processo corrosivo identificado, não foi causado pela carbonatação do concreto, mas pela presença de cloretos, visto que para Cascudo (1997) a corrosão por pites é consequência desse agente agressor, conforme foi identificado no processo de recuperação na foto 15, do item 4.2.2.

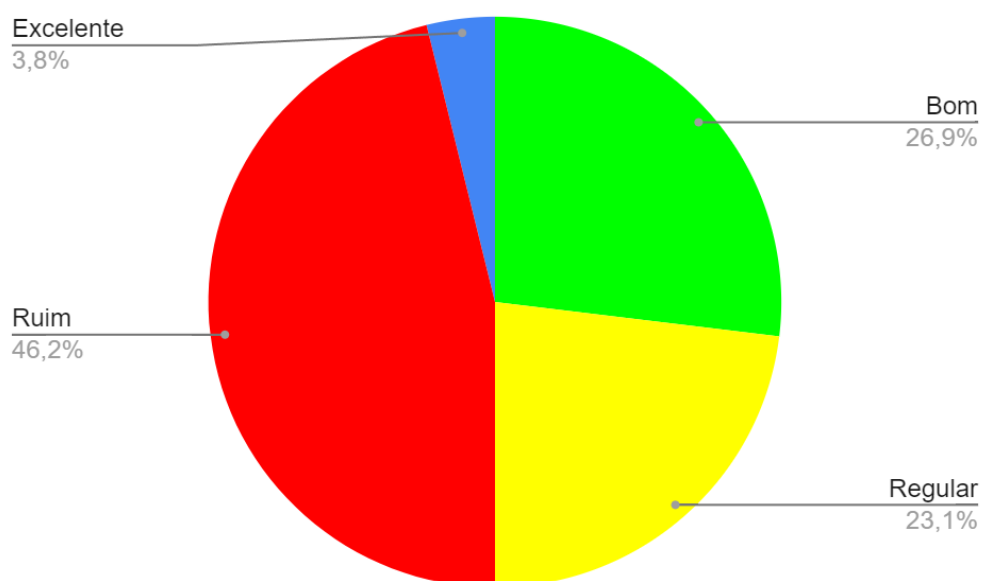
**Figura 26: Gráfico de pizza da qualidade do concreto do pavimento garagem conforme ensaio de ultrassom.**

A Partir dos resultados do ensaio de ultrassom nas vigas e consoles do pavimento garagem, foi possível averiguar a qualidade do concreto nesses elementos, que por facearem as juntas de dilatação, sofreram com o passar do tempo com as infiltrações que ali ocorriam. A maioria dos elementos estruturais ensaiados resultaram em qualidade ruim, sendo possível levar em consideração que o confinamento de CO<sub>2</sub> na garagem associado às infiltrações no sistema de juntas de dilatação e o ambiente com altas concentrações de cloreto levaram a essa baixa de qualidade nessas vigas e consoles.

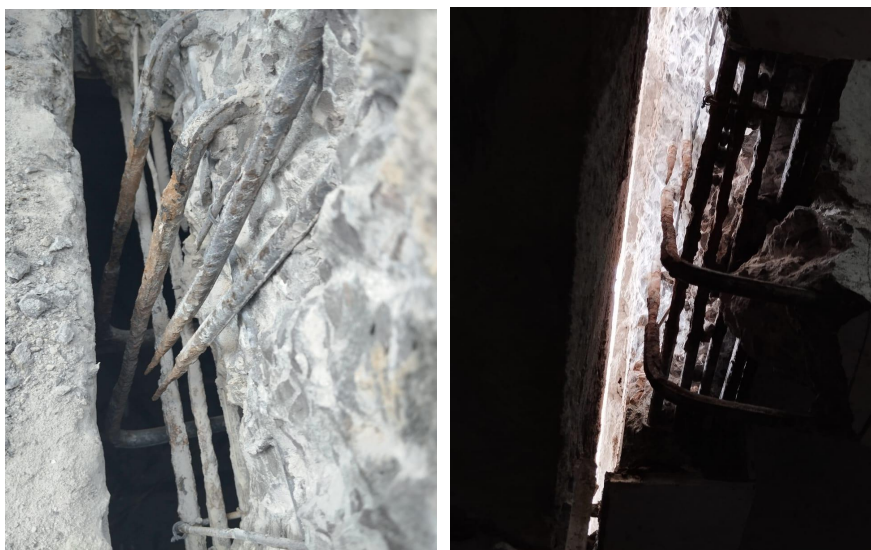
**Foto 40 e 41: Abertura da janela de intervenção na cabeceira da viga da piscina.**

A abertura da janela de intervenção na viga foi feita em sua cabeceira, justamente no encontro com a viga de transição, onde se identificou o processo de corrosão (foto 40 e foto 41).

Nas fotos 40 e 41 fica evidente a perda de seção das armaduras de ligação entre as duas vigas. Sabendo disso, foi decidido fazer a suplementação das mesmas usando barras de aço CA-50 de 10mm transpassando-as pelo trecho comprometido, respeitando a equação de Souza e Ripper (1998) na figura 17.
