**CURSO DE BACHARELADO EM ENGENHARIA CIVIL**

**ESTUDO DE CASO DE UM MODELO REFERENCIAL DE REFORÇO  
ESTRUTURAL EM UMA EDIFICAÇÃO RESIDENCIAL DE TRÊS PAVIMENTOS**

**MONOGRAFIA**

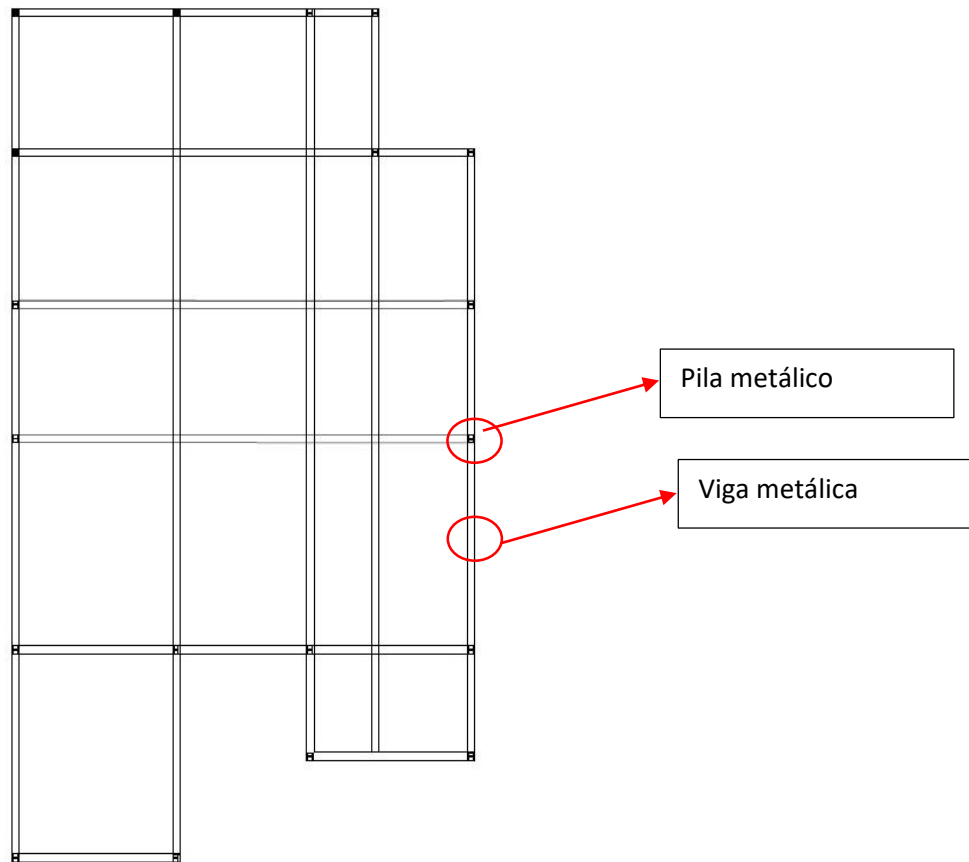
**Figura 24 – Planta de lançamento da estrutura metálica do 1º e do 2º pavimento.**

Com base nessas informações procurou-se fazer o lançamento da estrutura metálica, Figuras 24 e 25, de acordo com as condições estruturais da edificação, os pilares foram inseridos na parte externa da edificação para que não houvesse nenhum perfil passando por dentro da residência, pois entende-se que isso não seria agradável visivelmente para os moradores e também ocuparia um espaço considerável na área dos pavimentos, além de perfurar a estrutura afetando na resistência da mesma, uma vez que para passar as vigas metálicas, se faz necessidade de uma perfuração na alvenaria de bloco existente.

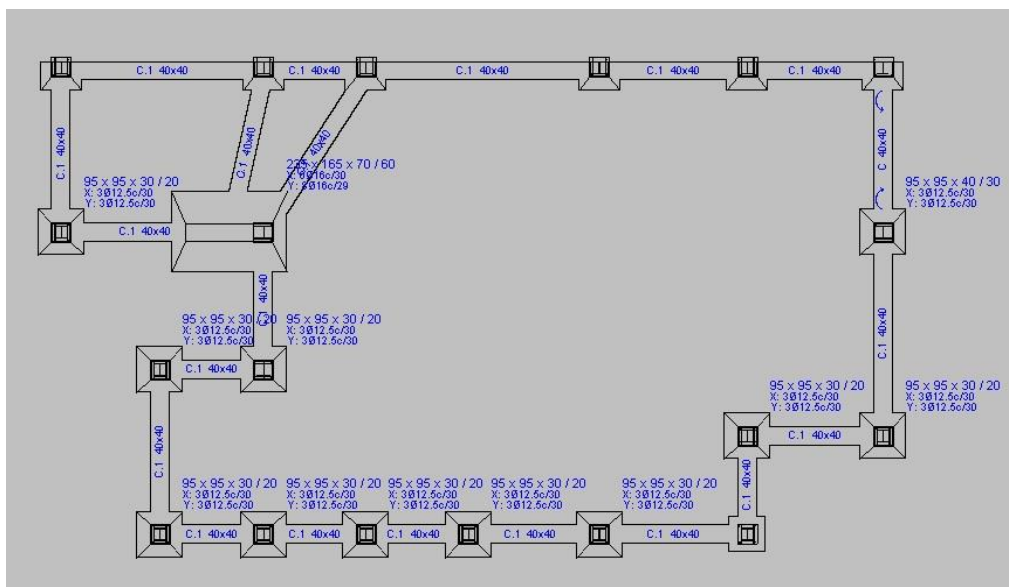
**Figura 27 - Planta de fundação.**

Para a elaboração da fundação do pórtico, teve-se a necessidade de utilizar sapatas excêntricas numa das faces da estrutura, pois está faz divisa com outra edificação residencial, e com isso não seria possível a execução da sapata isolada como nas demais regiões da área da edificação.

Deste modo todas as cargas e detalhamento da fundação foram feitos também pelo software Novo Metálicas 3D, esta fundação foi detalhada de acordo com os perfis estabelecidos pelo programa, como indica a (Figura 27).

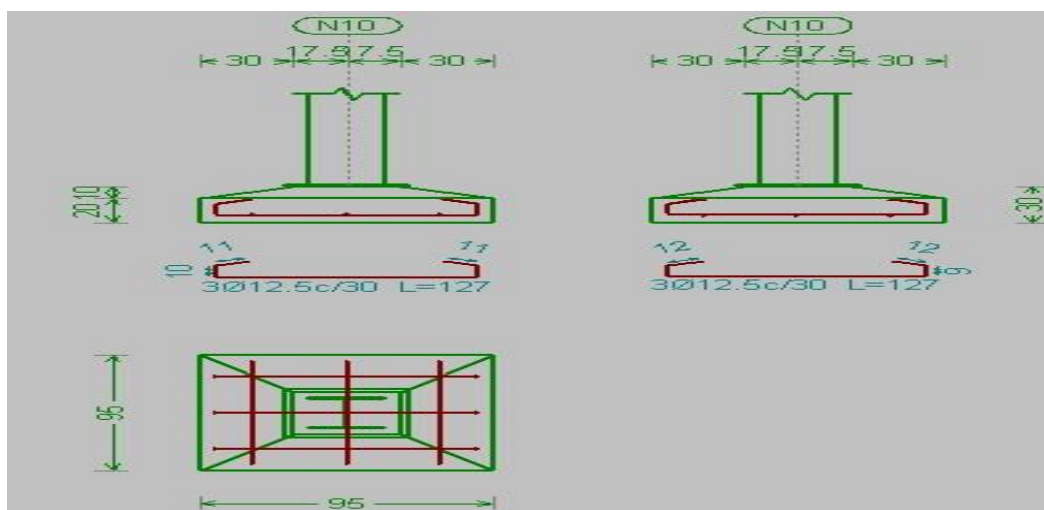
**Figura 28 – Detalhamento de uma sapata presente na fundação.**

Cada sapata foi detalhada pelo software, mas como este projeto é um modelo referencial não abordou-se todo o detalhamento, é demonstrado logo abaixo através da (Figura 28) como foi feito um tipo detalhamento, deixando como base para um futuro projeto executivo definitivo.

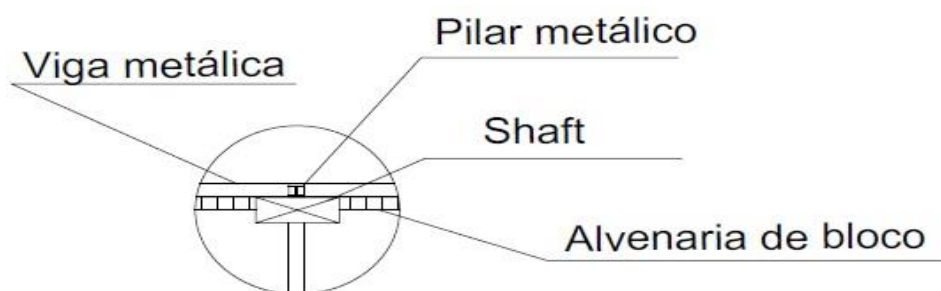
**Figura 34 – Localização do shaft na estrutura.**

- Inspeção visual: haverá uma inspeção visual a cada 5 anos, como ilustrado na (Figura 34) tanto nos perfis externos, que tem fácil acesso, através dos shafts de inspeção, para que seja possível verificar o estados dos perfis instalados entre as duas edificações.
